Vannspeilet ved middelaldermuseet i Oslo

En analyse av de ulike muligheter
for vannforsyning og drift

NIVA - RAPPORT

Rapportens tittel:	Dato:	Trykket:
VANNSPEILET VED MIDDELALDERMUSEET I OSLO	April	NIVA 1994
En analyse av de ulike muligheter for vannforsyning og drift	Faggruppe:	
	Vassdrag	
Forfatter(e):	Geografisk område:	
Dag Berge	Oslo	
	Antall sider:	Opplag:
	25	60

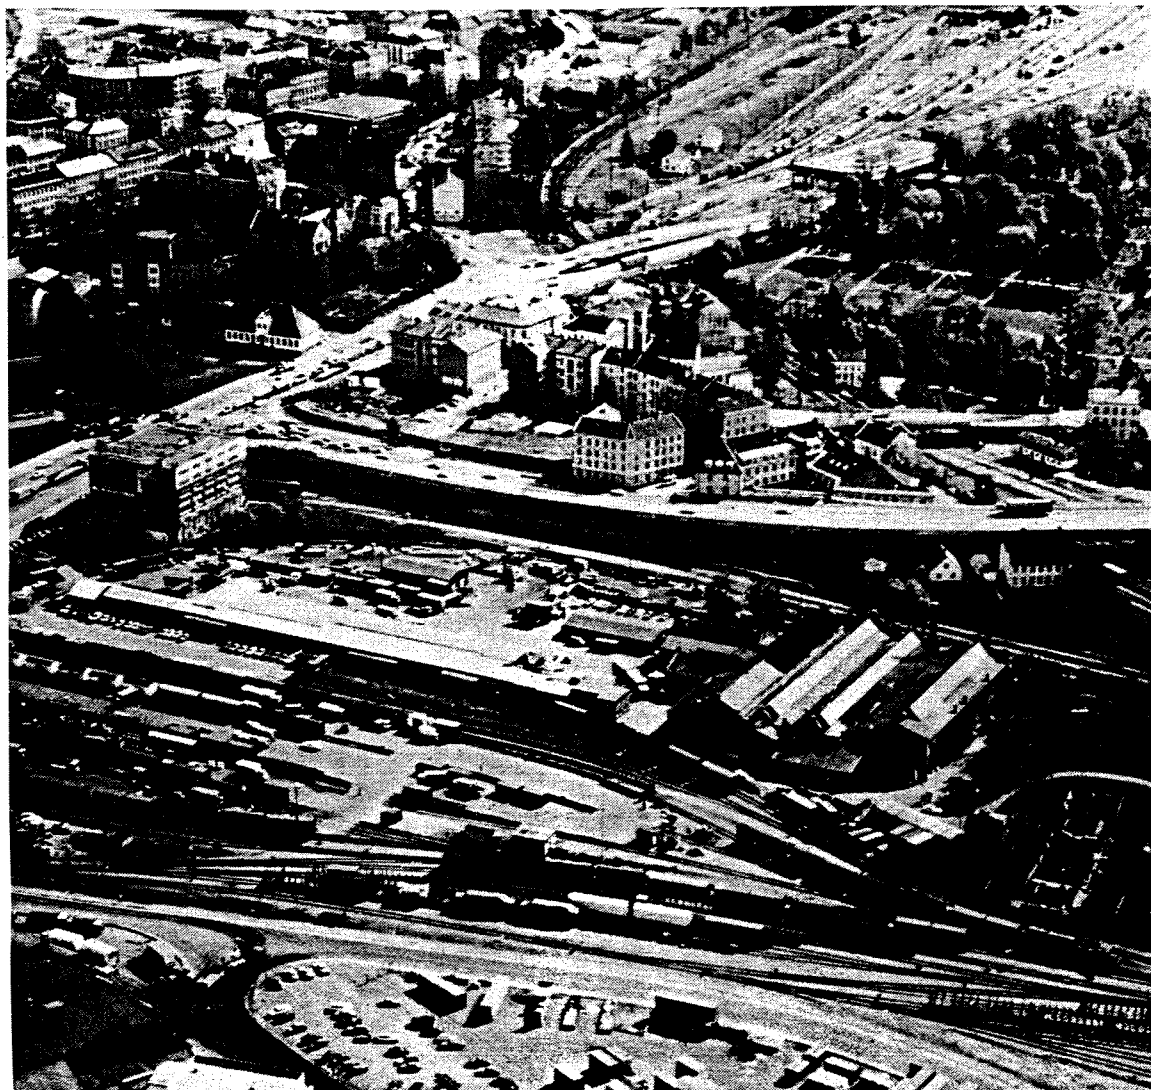
Fig.2 Det verneverdige området slik det fremtrer i dag med sitt travle og nokså kaotiske trafikkbilde. Mariakirkens ruiner nederst til høyre i bildet, og lokmotivverkstedet rett til venstre for disse.

Området har vært preget av NSB's tog-aktiviteter og transportterminal for lastebiltransport i snart 100 år, se fig 2. Lokomotivverkstedet og Mariakirkens ruiner ses nederst til høyre i bildet. Området virker i høyeste grad kaotisk med veier, jernbanespor, lastebiler, containere, verkstedvirksomhet, og egner seg ikke for å fremheve de gamle ruinenes kulturverdi. NSB kan tenke seg å flytte deler av sin aktivitet på Sørenga til Alnabru/-Alfaset i Groruddalen under forutsetning av at de arealmessige og kommunikasjonsmessige forhold ligger til rette for det.

Lokomotivverkstedet, det store bygget like til venstre for ruinene på fig.2 er tenkt bevart og innredet til museum.
