RAPPORT LNR 3529-96

**Befaring og undersøkelse
av Lønningtjern med
tilløp/avløp ved Bergen
lufthavn, Flesland**

Tittel Befaring og undersøkelse av Lønningtjern med tilløp/avløp ved Bergen lufthavn, Flesland	Løpenr. (for bestilling) 3529-96	Dato 4.9. 1996
	Prosjektnr. Undernr. O-96181	Sider Pris 19
Forfatter(e) Hans Holtan	Fagområde Miljøgifter i ferskvann	Distribusjon
	Geografisk område Hordaland	Trykket NIVA

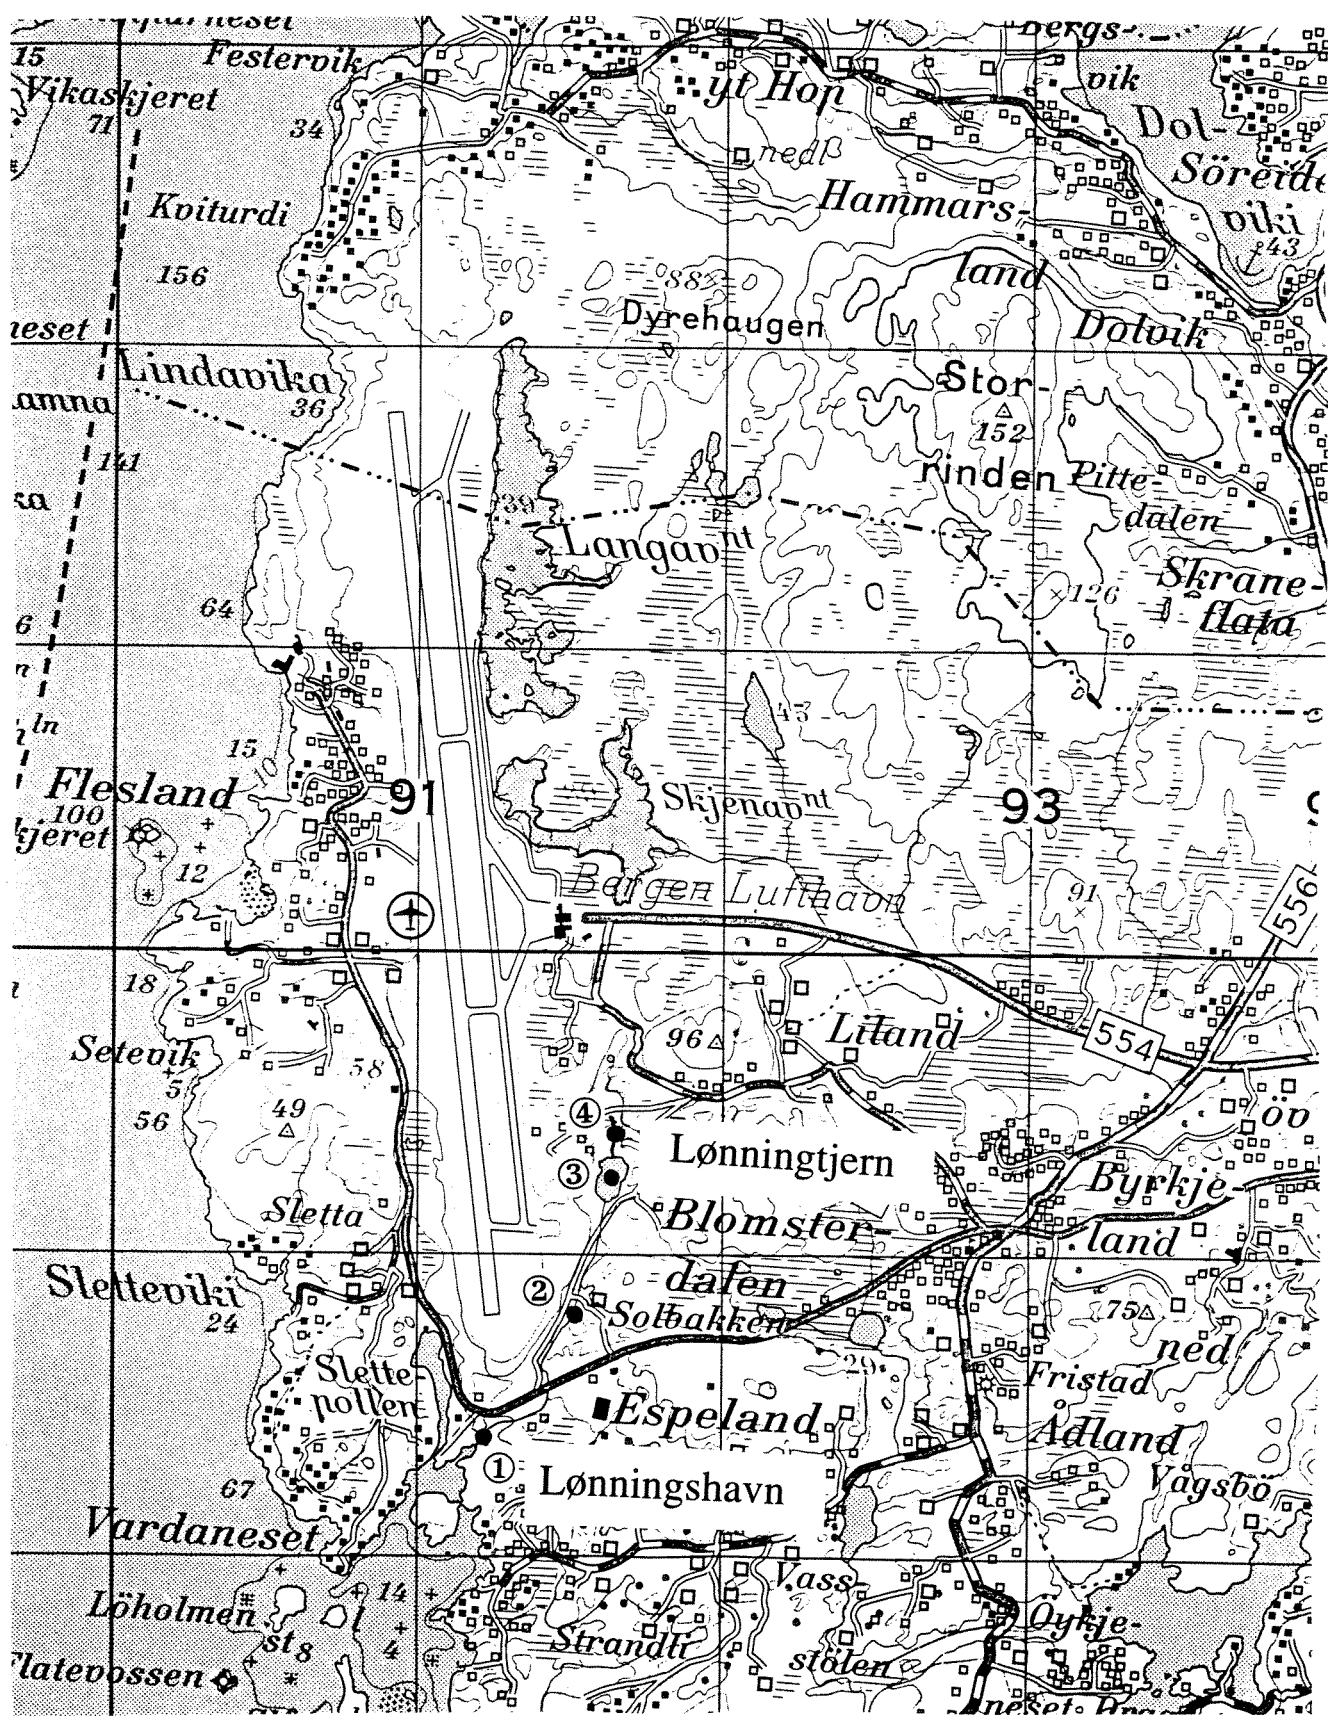
Fig. 1. Situasjonkart. Målestokk: 1 rute = 1x1 km.

Lønningtjern med tilløp og avløp er lokalisert syd og øst for Bergen lufthavn (fig 1). Avløpsbekken fra tjernet munner ut i Lønninghavn som er et friluftsområde og som er blitt benyttet som badeplass, småbåthavn etc. Tjernet ligger i et dalsøkk omgitt av myr, skog og kratt og er derfor skjernet for vindpåvirkning. Øyer av flytetorv flyter omkring. Tjernet har en overflate på ca. 0.03 km², største (målte) dybde på 8 m og et nedbørfelt på 0.36 km². Bekkens nedbørfelt ved utløp er på ca. 0.75 km². Med en spesifikk avrenning på 55 l/s.km² (NVE 1987), blir den midlere vannføring ved tjernets utløp 20 l/s og ved bekkens utløp i Lønninghavn vel 40 l/s. Under eller etter tørrværsperioder er vannføringen selvfølgelig langt lavere. Tjernets volum er beregnet til ca. 60.000 m³, og vannets teoretiske oppholdstid i tjernet er vel 1 mnd.

Tabell 2. Lønningtjern med avløp og tilløp. Analyseresultater 25. juni 1996, for stasjonsplassering se fig. 1
