Utredning av biotopforbedrende tiltak langs elvestrekning i Nitelva

Tittel Utredning av biotopforbedrende tiltak langs elvestrekning i Nitelva	Løpenummer 7448-2019	Dato 16.12.2019.
Forfatter(e) Markus Lindholm	Fagområde Ferskvannsbiologi	Distribusjon Åpen
	Geografisk område Østlandet	Sider 19

Sammendrag

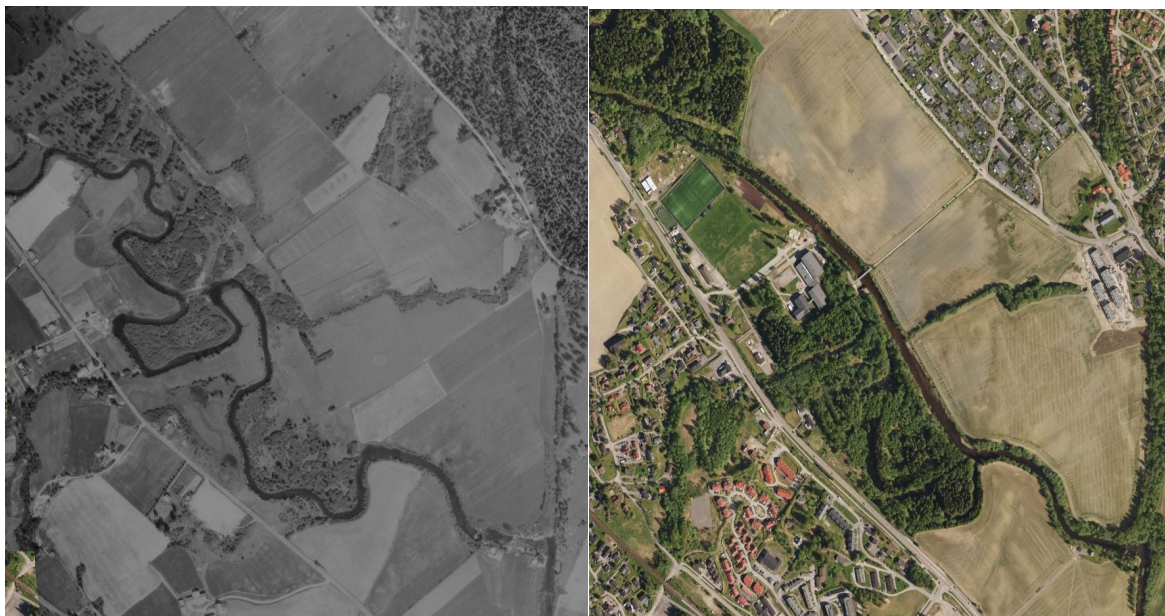
Figur 1. På gamle flyfotos kan man fortsatt se hvordan det meandrerende elveløpet buktet seg tvers over sletta der nå blant annet Hakadal skole ligger (høyre); i dag går elva gjennom en utrettet kanal som ble lagt langs østsiden av området (venstre) (kilde: Norgebilder og Norgeskart).

Den 800 meter lange kanaliserte strekningen, som opprinnelig var meandrerende, ble rettet ut etter krigen (kanalen ble ferdigstilt i 1959). Lengden på elveløpet er nær halvert sammenlignet med hva det var, og går nå som en rett, jevnt fallende og forholdsvis grunn kanal øst for sitt naturlige område (**Figur 1**). Bunnen ved Tøyenfossen, som tidligere utgjorde en naturlig terskel, ble sprenget ut og senket, og både det og utrettingen gjorde at strømhastigheten er blitt høyere.

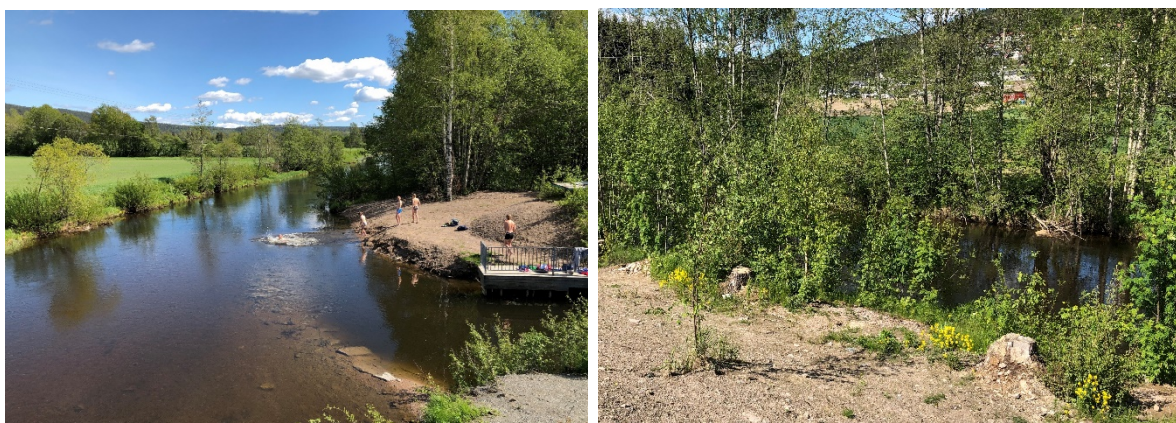
Figur 2. Ved Hakadal skole, nedenfor gangbrua, er det tilrettelagt for badekulp. Strekingen på vestre bredd fikk nylig kantvegetasjonen fjernet, i forbindelse med bygging av flomvoll mot Elvetangen skole (foto: NIVA).

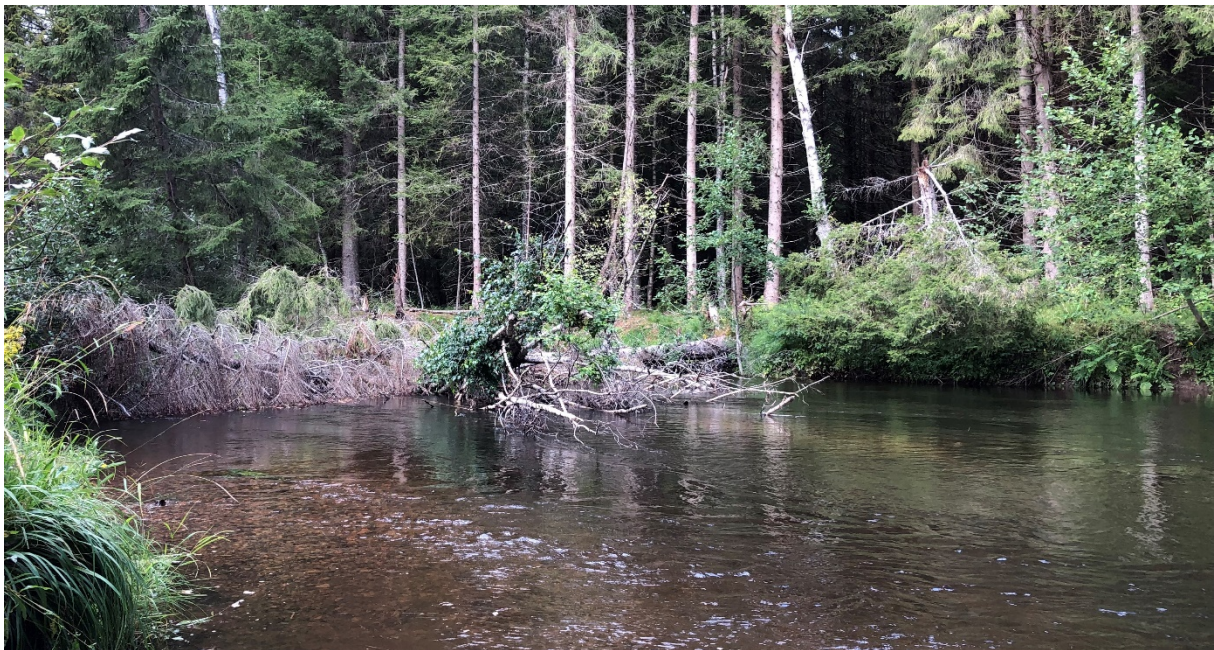
Figur 3. På meandrerende strekninger graver elver i yttersvingene, og bidrar til stadig utrasing av trær og moldbakke. Her fra den meandrerende strekningen i Nitelva oppstrøms kanalen (foto: NIVA).

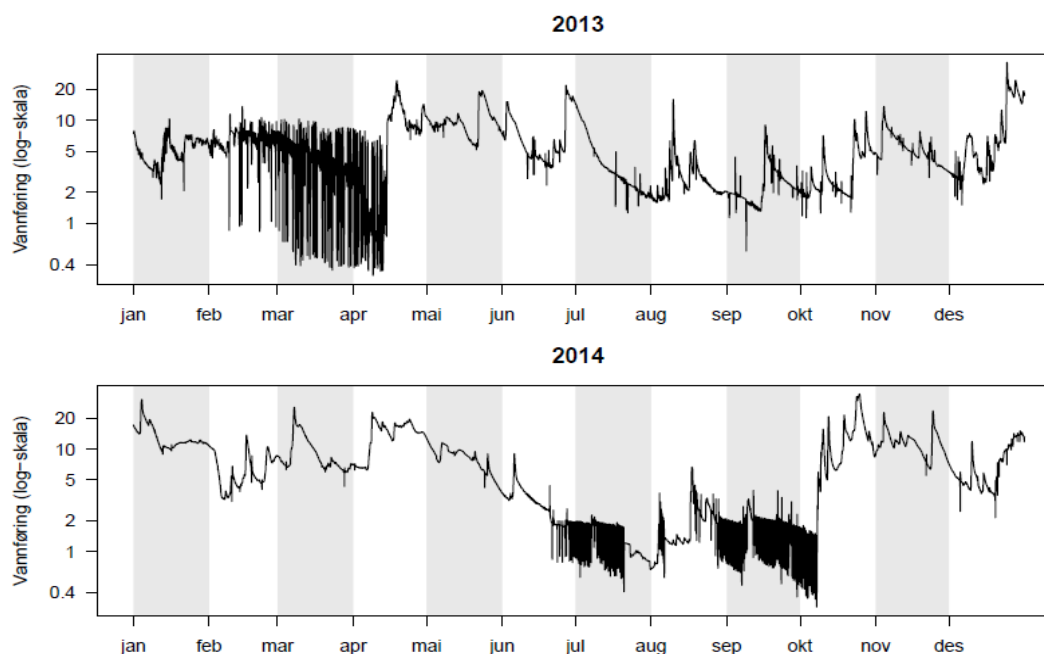
Figur 4. Eksempel på vannføring ved Fossen for årene 2013 og 2014, slik signalet fra de to kraftverkene oppstrøms fanges opp. Både i mars 2013 og oktober året etter ser man spor etter effektkjøring i kraftverkene med ekstremt lav vannføring (bemerkt log-skala).

Gjennom mars-april 2013 var det minimal vannføring, og det var det også sommer og høst 2014. Mønsteret er typisk for effektkjøring, der det skjer svært hurtige og sterke skift i vannføring, ettersom kraftverkene stoppes eller startes. Dette er trolig særlig knyttet til perioder med lite vann, som gjør at kraftverksdammene må fylles, noe som medfører at vannføringen nedstrøms episodisk er nær null. Deretter igangsettes kraftverket på ny ved hjelp av det oppsparte vannet. På denne måten lages en hurtig puls i vannføring med stadige perioder med svært lite vann, som ikke minst vinterstid er skadelig for vannmiljøet. Virkningene av effektkjøring om sommeren vil avhenge mye av elvas morfologiske utforming, og særlig tilgangen til kulper med tilstrekkelig dyp til å hindre høye vanntemperaturer. Virkningene av effektkjøring på ørret, kreps og elvemusling vil være noe ulike, men i alle tilfeller negative.

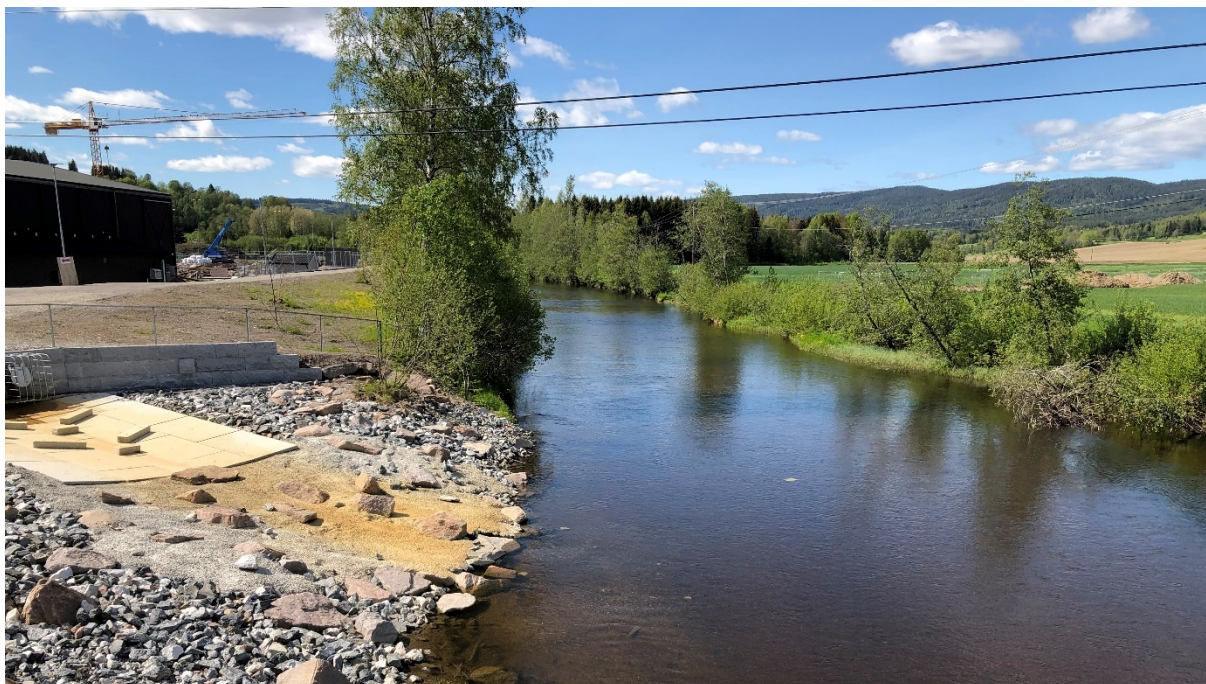
Figur 5. Den kanaliserte strekningen oppstrøms gangbrua har et lite variert strømningsbilde. Bunnen er jevn og flat, og dominert av sand, slam og grus. Til venstre utløpet fra nederste pumpestasjon ved Elvetangen skole (foto: NIVA).

Gjennom kanaliseringen fikk elva på den aktuelle strekningen en regelmessig form med jevnt dyp, flat bunn, og uten stein (**Figur 5**). Den homogene formen på elveleiet, økt fall og flomvoller har redusert elvas kontakt med flomslettene på siden, som naturlig har fungert som fordrøyningsmagasiner ved flom. Da flyter store vannmasser hurtig gjennom elveløpet, men den homogene fysiske formen gjør at det ikke finnes hydrologisk skjul for det akvatiske dyrelivet i kanalen. Økt fall har også gitt økt vannhastighet gjennom kanalen, og et homogent strømningsbilde, med lite lokale forskjeller, og uten små strykpartier, bakevjer, loner eller kulper.

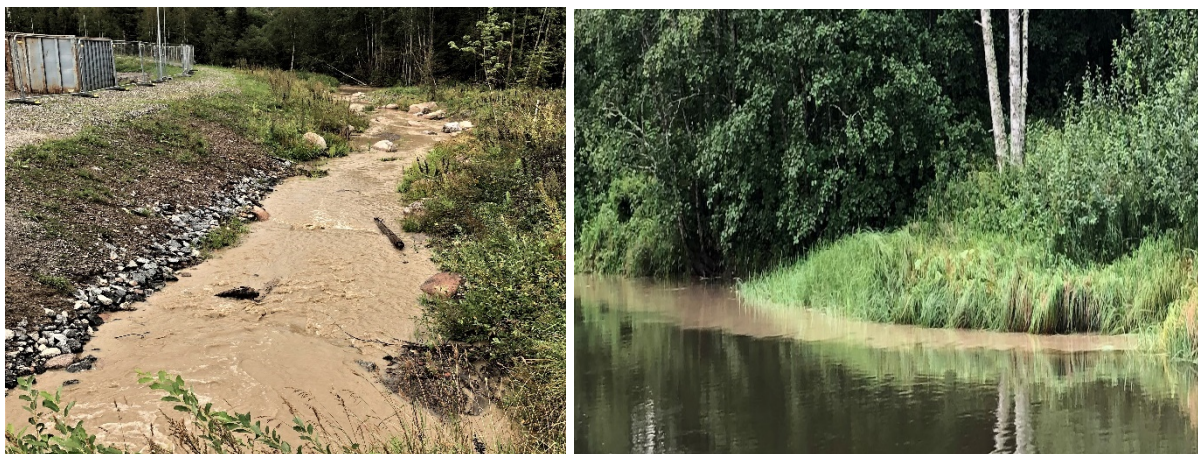
Figur 6. Når det regner tilføres Nitelva store mengder slam og finsediment fra nedbørsfeltet (foto: NIVA).

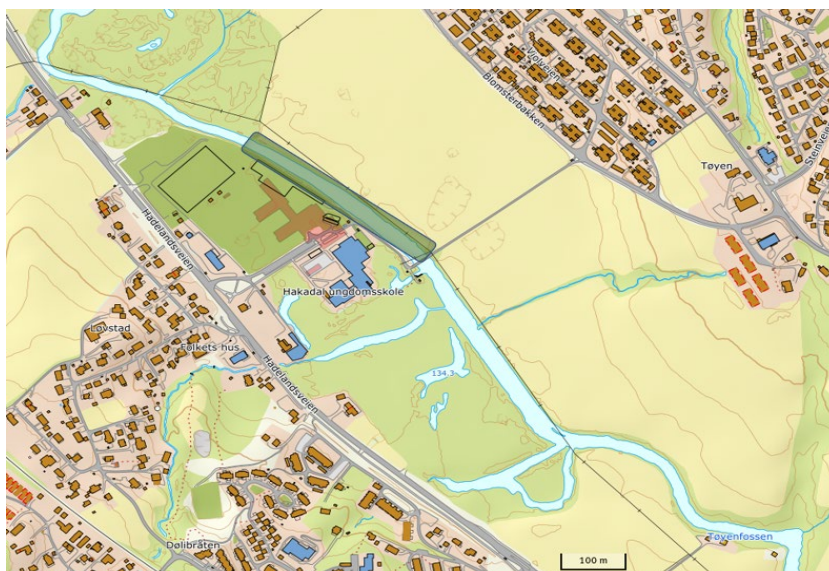
Figur 7. Kartskisse over den kanaliserte strekningen i Nitelva ved Hakadal Skole. Tiltakene som foreslås gjelder skyggelagt strekning oppstrøms gangbrua over elva, midt på kartutsnittet (kartkilde: Norgeskart).

Vi har vurdert hele den 800 meter lange kanalstrekningen, men anbefaler at man utvikler tiltakene skrittvis, og fortløpende evaluerer det som er iverksatt før man beslutter neste skritt (**Figur 7**). Strekningen nedstrøms gangbrua ved Hakadal skole bør vurderes i en senere restaureringsfase. Her er deler av elva i kontakt med flomslettene på vestsiden, der det også er et par små flomdammer og intakte kroksjøer. Det er imidlertid viktig å være klar over at det ikke lar seg gjøre å forandre på kanalens hovedstruktur, som ganske enkelt er for rett for en naturlig elv, og som hindrer vannmassenes sideveis bevegelser, som normalt skaper variasjon ved meandring.

Utlekking av stein skal gjøres om vinteren når isen er på det sterkeste og bærer. Utkjøring kan skje fra området oppstrøms eller nedstrøms utløpet av nedre pumpestasjon, og vil være av fire ulike typer (**Figur 7**):
