Driftskontroll av kalkdoseringsanlegg i
Storelva, Vegårvassdraget.
Avviksrapport 2012

Tittel Driftskontroll av kalkdoseringsanlegg i Storelva, Vegårvassdraget. Avviksrapport 2012	Løpenr. (for bestilling) 6557-2013	Dato 25.06.12
	Prosjektnr. Udemnr. O-12136	Sider Pris 14
Forfatter(e) Jarle Håvardstun Rolf Høgberget	Fagområde Overvåking	Distribusjon Fri
	Geografisk område Aust-Agder	Trykket NIVA

Sammenheng
Driftskontroll av Hauglandsfossen kalkdoseringsanlegg i Storelva er et verktøy for å få bedre innsyn i kalkingen fra anlegget. Denne statusrapporten gir en dokumentasjon på driften i rapporteringsperioden (2012) og inneholder samtidig en fortegnelse over hendelser og avvik som kan danne grunnlag for forbedringstiltak knyttet til driftsrutiner, installasjoner eller kalkingsstrategi. Driftskontrolldata ble registrert kontinuerlig hele 2012. Det ble registrert til sammen 10 døgn med avvik fra pH-mål i elva.

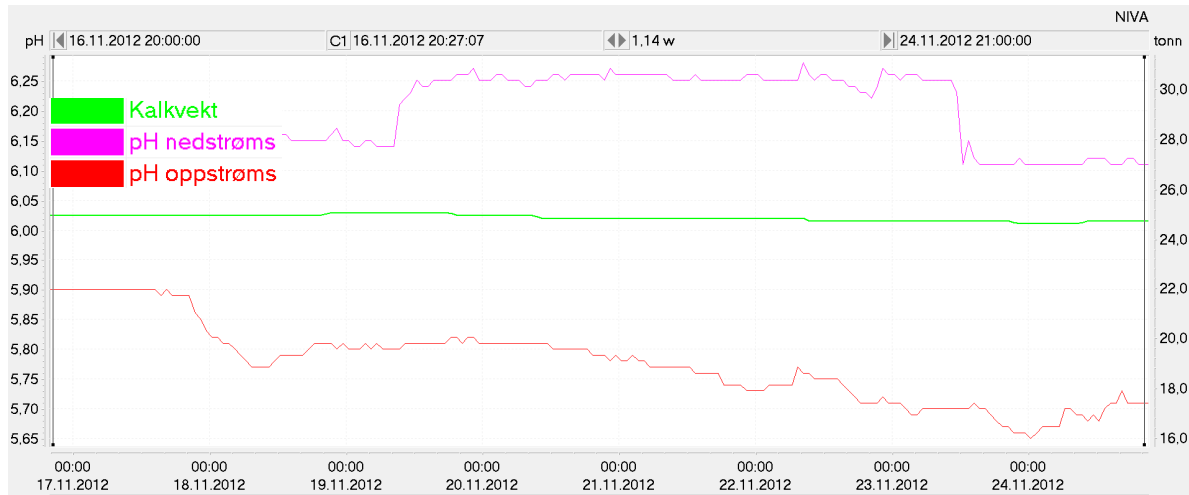
Det ble i 2012 bemerket at det var stor forskjell mellom pH-målingene oppstrøms og nedstrøms Hauglandsfoss ved flere anledninger uten at det ble kalket en slik situasjon er vist i **Figur 4**.

Figur 4. Eksempler på tilfeller der pH oppstrøms og nedstrøms Hauglandsfoss er svært forskjellig selv om det ikke kalkes.

På grunnlag av forskjellene i pH tok driftsoperatør målinger på tvers av elven oppstrøms. Det resulterte i en forskjell på 0,3 pH-enheter mellom vestsiden og østsiden av elven. Dette tyder på at inntaksbrønnen fortsatt kan være påvirket av surt vann fra sidevassdrag, og at oppstrøms verdiene i perioder viser for lav pH.

- Vanninntaket til oppstrøms pH-målingen ble flyttet i 2009 for å unngå påvirkning fra sure sidebekker. Verdiene fra 2012 viser at det sannsynligvis fortsatt kan være problemer med at inntaksbrønnen påvirkes av surt vann fra sidebekker.

- Som påpekt i tidligere rapporter er det fortsatt nødvendig å ha en mer regelmessig rengjøring og kalibrering av elektroder slik at det blir en tettere oppfølging/kvalitetssikring av pH-signalene oppstrøms og nedstrøms doseringsanlegget. Dette vil sikre en best mulig drift.
- Det bør gjennomføres flere målinger pH-målinger på tvers av elven ved inntaksbrønnen for å få fastslått om inntaksbrønnen må flyttes eller ombygges for å unngå påvirkning av surt vann fra sidebekker.
