UTVALG FOR VANNRENSNING

Halmlutingsforurensinger fra
Wøyen gård.

Belastningsforsøk i Sandvikselven

12/1- 1958

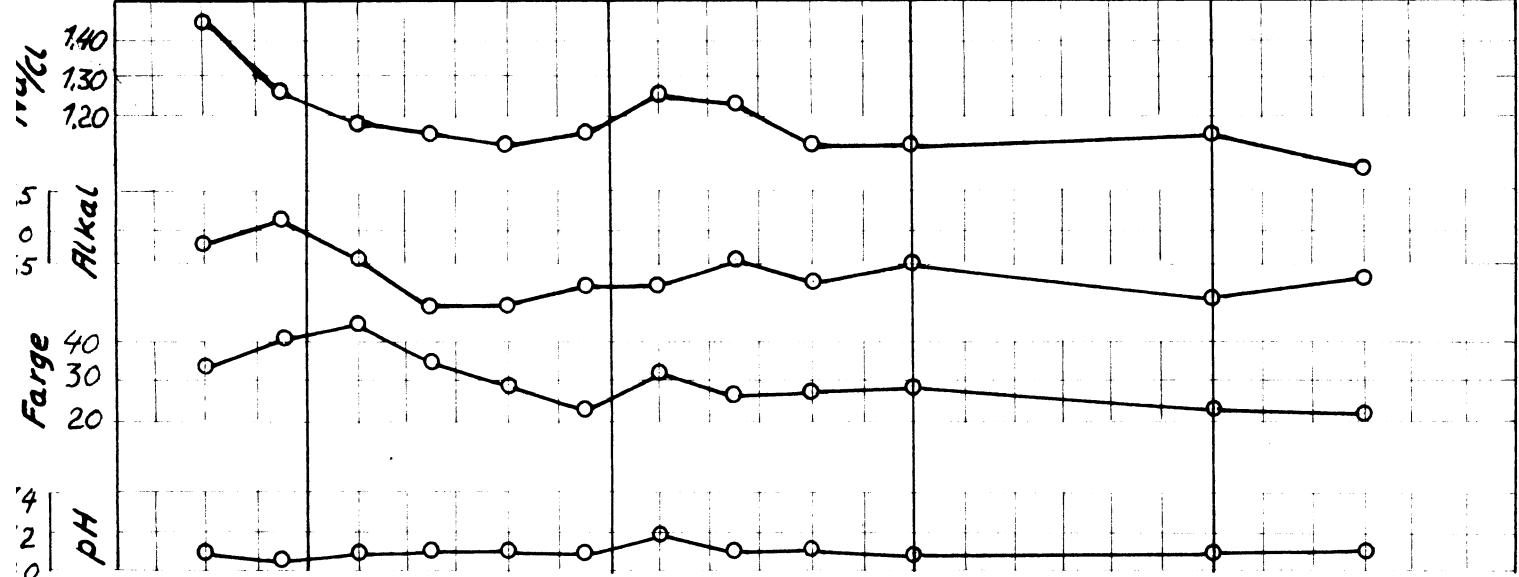
Stasjon 1

Analyseresultatene er ført opp i den vedlagte tabell. For om mulig å gjøre tallene lettere tilgjengelig har vi på vedlagte diagram laget en grafisk fremstilling av forholdene ved stasjon 1, 2 og 6.

Det fremgår av analyseresultatene at vannet i Sandvikselven har fysikalsk-kjemiske egenskaper som varierer fra kvarter til kvarter. Disse variasjonene er så uregelmessige at de i sin allminnelighet gjør det vanskelig å skille ut en bestemt forurensing. Av diagrammet fremgår det at vi fra st. 1 til st. 2 får en stigning i pH på ca 0.1 og en stigning i alkalinitet på ca 0.4 ml n/10 HCl, mens en fargeökning ikke lar seg påvise med sikkerhet. Ved stasjon 6 viser disse tre analyser meget konstante verdier, og det inntrer ingen tydelige forandringer i løpet av den tid luftforurensingen passerer. De teoretiske passeringstider er angitt med en tykk, svart strek på diagrammet og regnet ut etter den tid et grønt fargestoff brukte på den samme strekning umiddelbart etter forsøket. De eneste data fra stasjon 6 som viser en påvirkning av svartlут, er forholdet mellom natrium og klorid. Bortsett fra de lave verdiene kl.1250 og kl.1305 som må skyldes andre årsaker, viser disse verdiene en stigning i den tiden forurensingen passerer, nemlig i tidsrommet ca kl.1240 - 1440.
