NORSK INSTITUTT FOR VANNFORSKNING

O - 96/69

Driftsanalyse av Siggerud kloakkrenseanlegg
i Ski i tiden 12. - 13. november 1969.

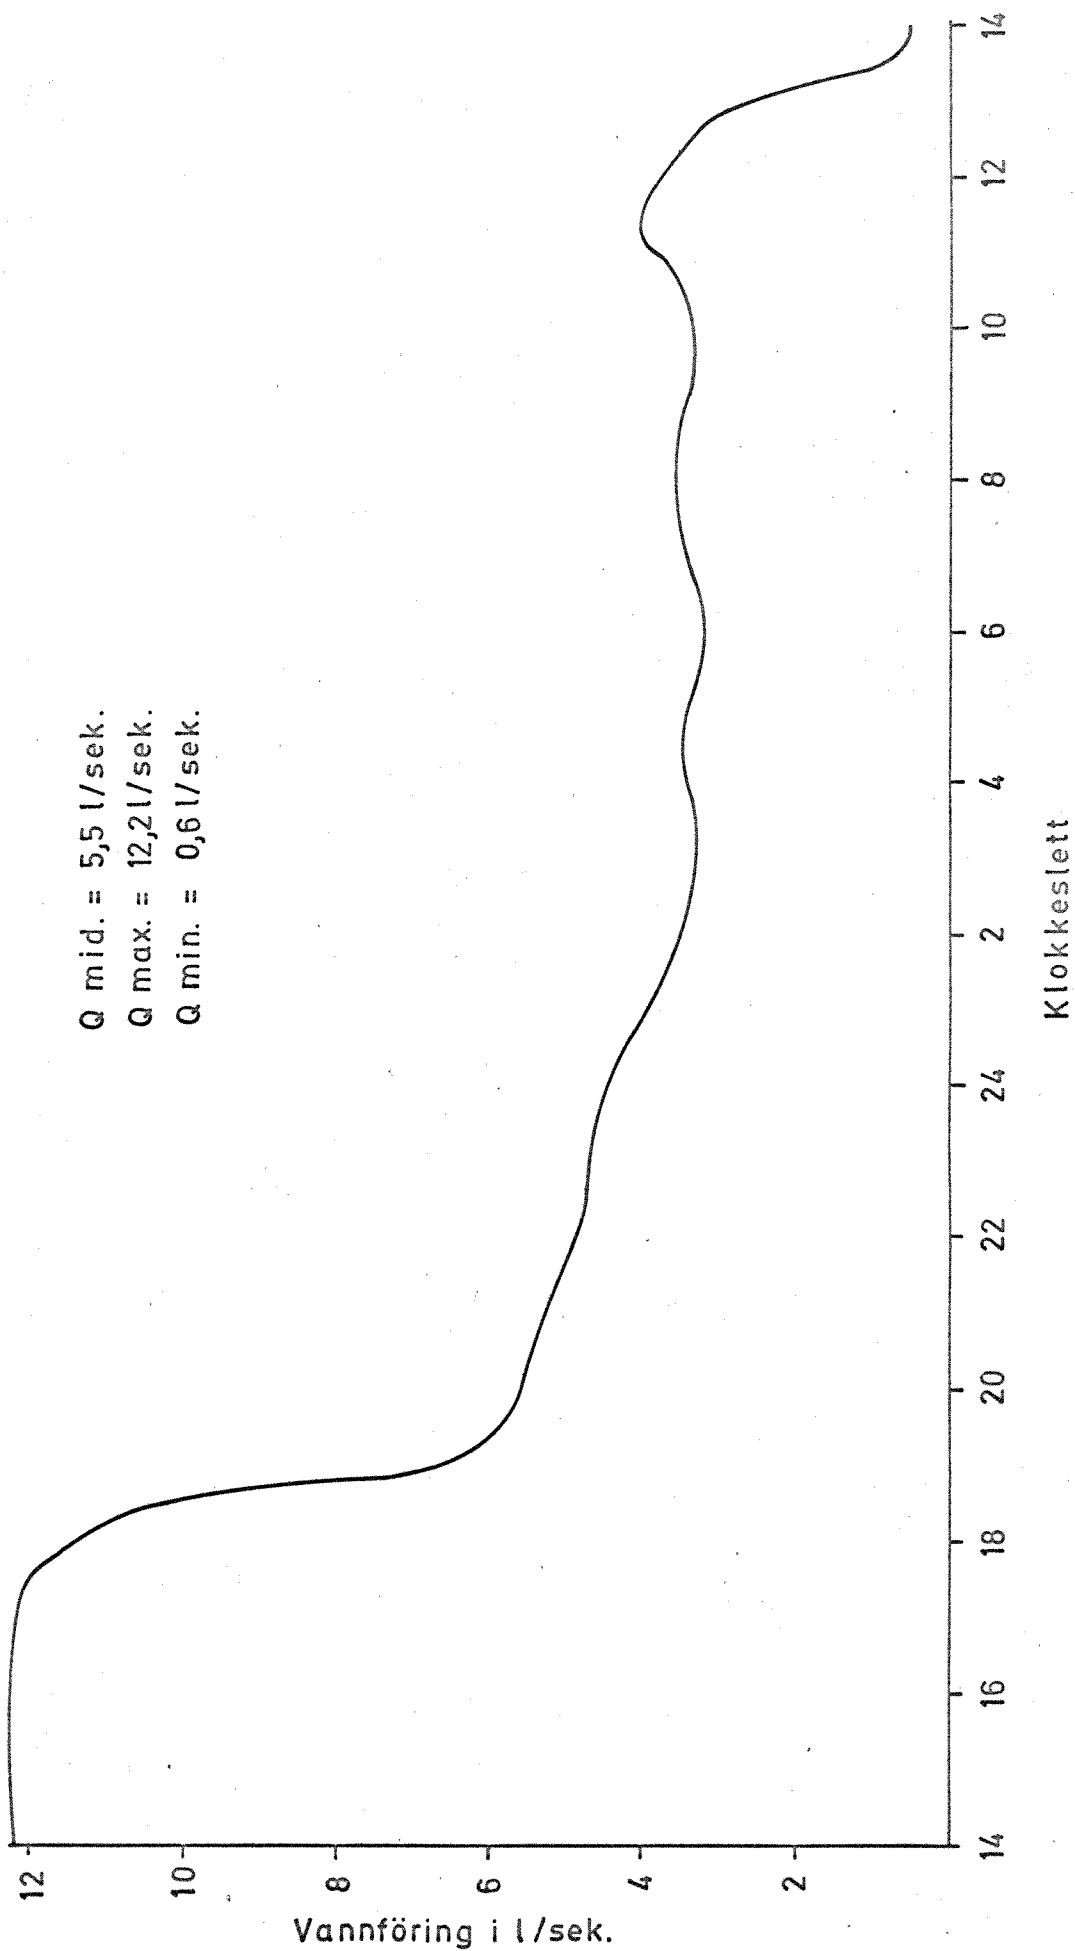
Fig.1 Vannföringskurve

På utløpssiden av anlegget ble det montert en limnigraf foran et rektangulært overløp. På grunn av pumpingen vil vannføringen pendle mellom 0 og maksimal pumpekapasitet. Under normalt tilsig til pumpestasjonen vil bare den ene pumpen være i drift, slik at denne går og faller ut i takt med tilsiget.

For å finne den aktuelle vannføringskurve, ble det foretatt en planimetring innenfor hver enkelt time. Den funne vannkurve er vist i figur 1.

Midlere vannføring	=	5,5	l/sek
Maks.	"	=	12,2 "
Min.	"	=	0,55 "

Som tidligere påpekt skyldes den høye vannføring kl. 14 - 19 at begge pumpene var i drift på grunn av oppmagasinering i pumpestasjon forårsaket av strømbrudd.

Når man tar i betraktning at renseanlegget får sitt avløpsvann fra et boligfelt, er influentens KOF- eller BOF₇-konsentrasjoner meget lave. Dette må skyldes en høy andel av infiltrasjonsvann. Vannføringskurven viser et avløp fra renseanlegget i nattetimene på ca. 3,4 l/sek. Anlegget er i dag tilknyttet 400 personekvivalenter. Beregnet på det gjennomsnittlige avløp i nattetimene skulle dette tilsvare et spesifikt avløp på 735 l/døgn. Dette tall skulle forklare hvilke enorme lekkasjer det er i ledningsnett.

Sedimenteringsbassenget har et totalt volum på 50 m^3 og en overflate på 32 m^2 . Stigehastighet og oppholdstider beregnet fra vannføringskurven blir:

Stigehastighet ved midlere vannmengde:	0,6 m/h
" maksimal "	: 1,4 m/h
Oppholdstid ved midlere vannmengde:	2,5 h
" maksimal "	: 1,1 h
