NORSK INSTITUTT FOR VANNFORSKNING

0 - 23/64 .

FORURENSNINGER I KRISTIANSANDS VESTRE HAVNEBASSENG.

KORROSIJONSFORHOLD VED KRISTIANSAND MEK. VERKSTED

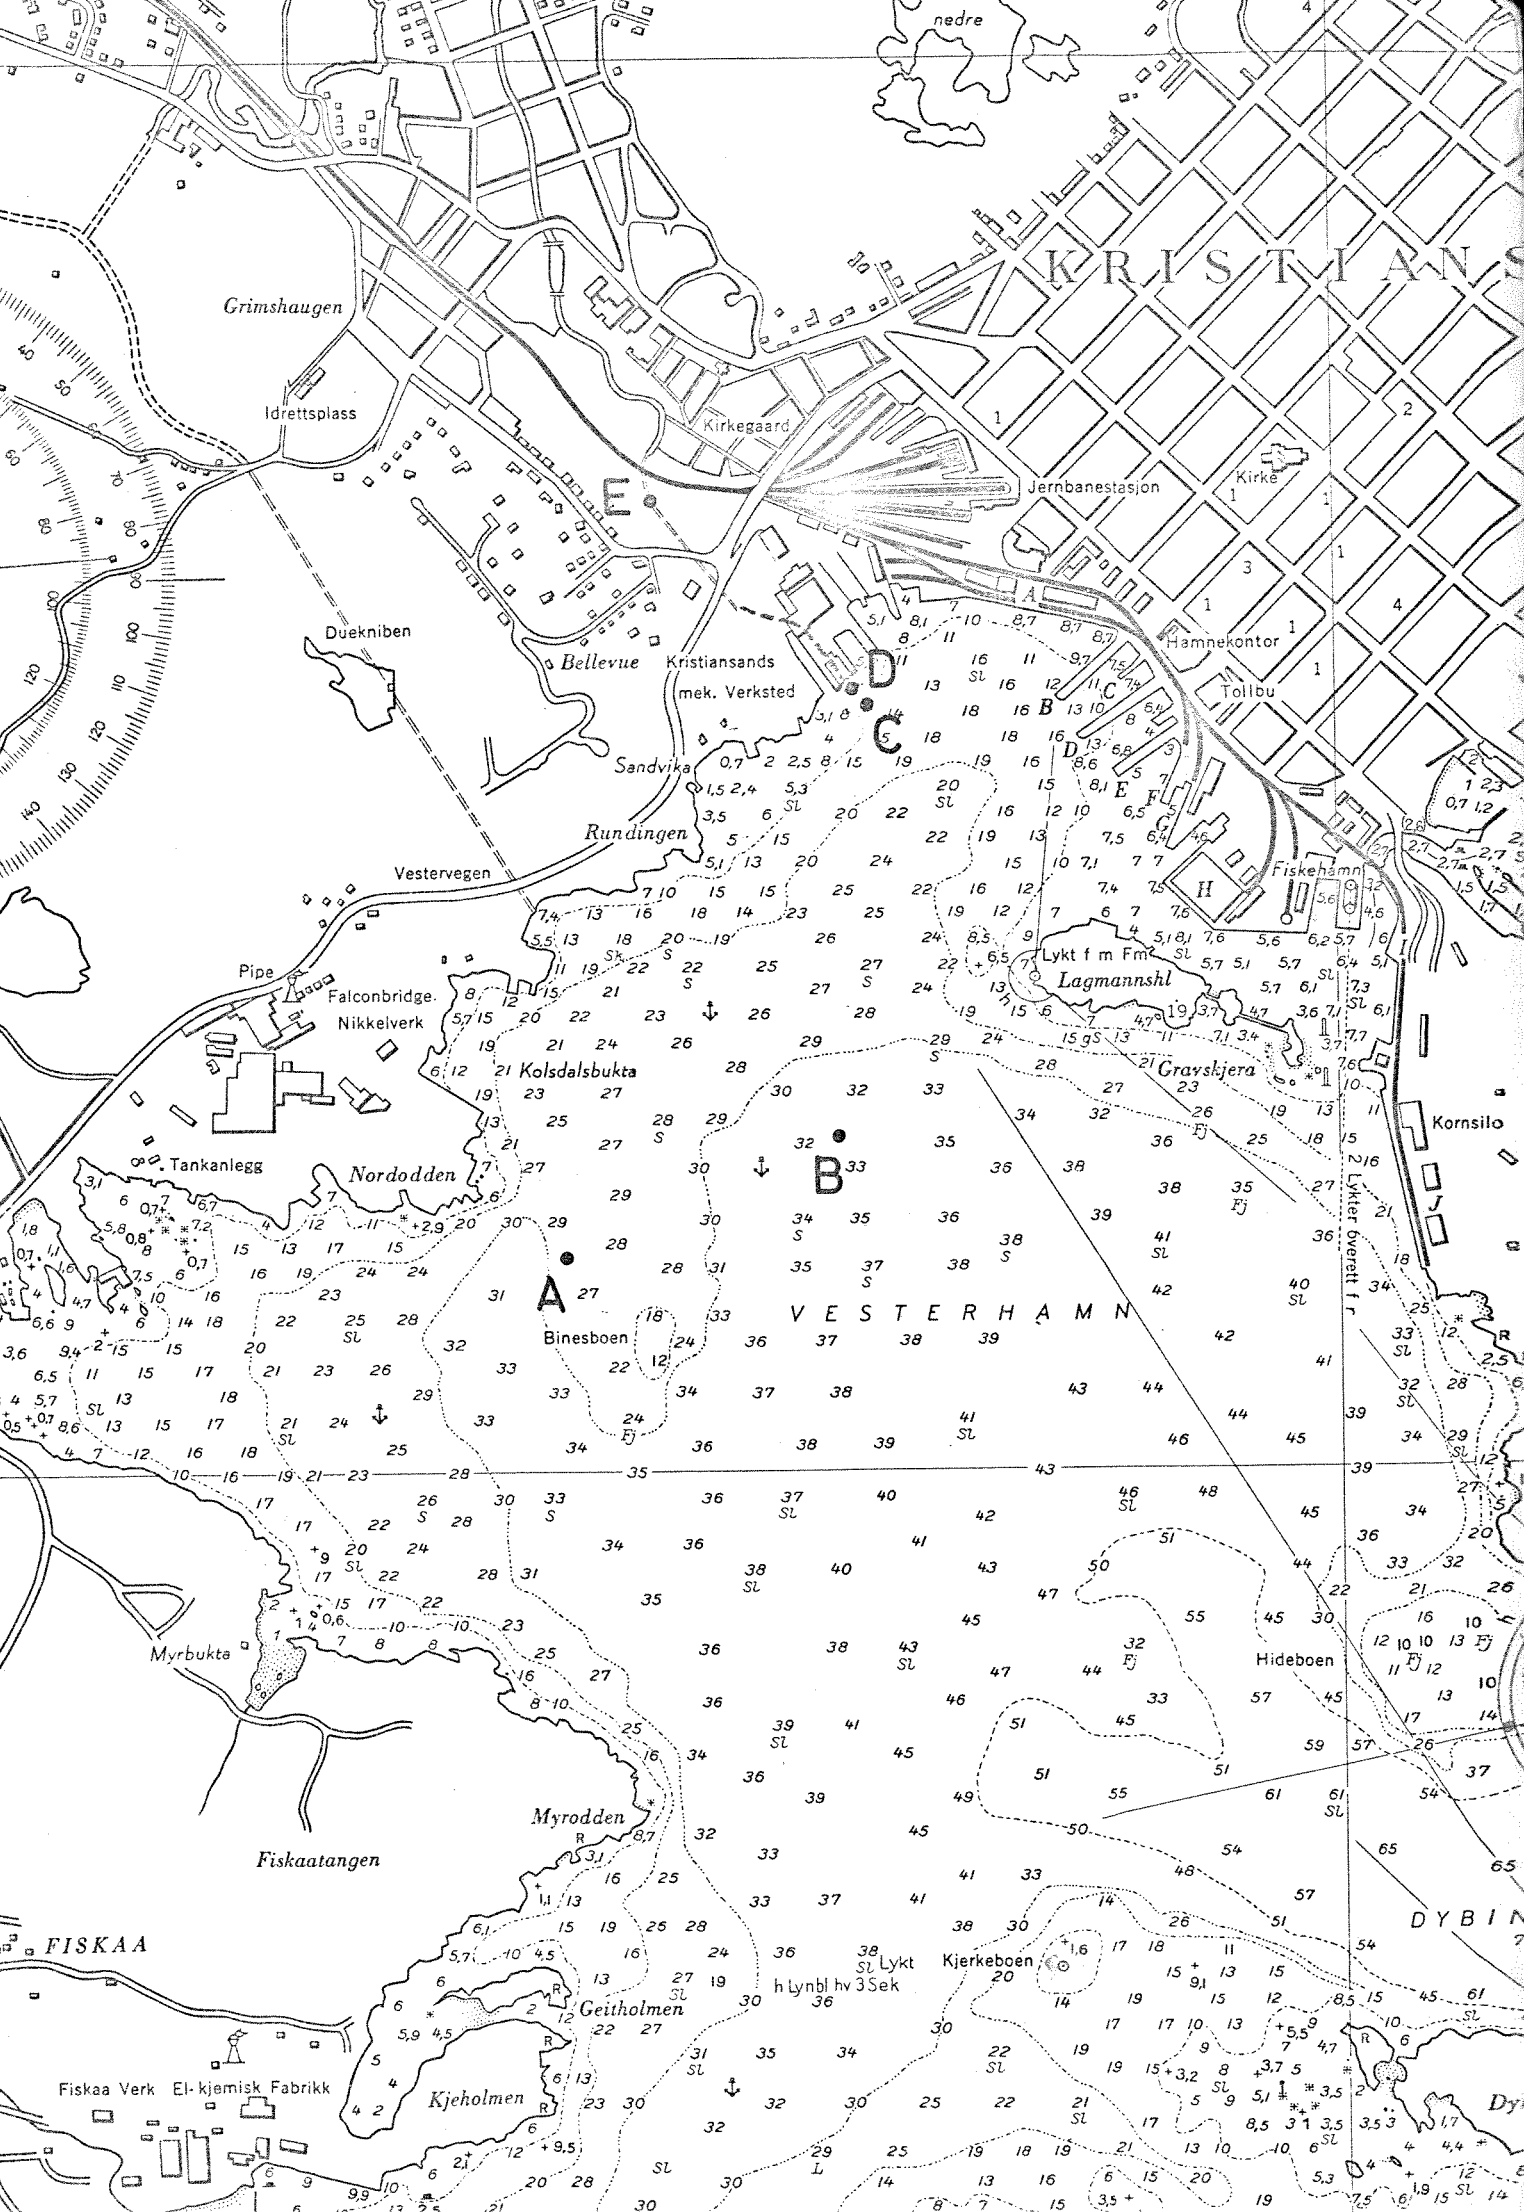
Stasjonsplasseringen for prøvetaking er vist på kartkopiet. Stasjon A er utenfor Falconbridge Nikkelverk, midtveis mellom Binesboen og Nordodden. Stasjon B er mellom Nordodden og Lagmannsholmen. Denne stasjon tilsvarer stasjon K 10 i 0 - 110/64. Fra disse stasjoner ble det bare tatt en prøveserie fra 1 og 10 meters dyp.

Stasjon C er ved Nattmannsbekkens utløp på utsiden av skipsside. Prøver ble tatt fra 1, 5 og 10 meters dyp. Stasjon D er ved Nattmannsbekkens utløp, og mellom skipsside og utløpet. Prøver ble tatt fra 0, 2 og 5 meters dyp. Stasjon E er i Nattmannsbekken ovenfor utløpet fra slakteriet.
