0 - 99/72

FORURENSNING AV KJENNSTJERNET, VESTBY

BEFARING 15/6-1972

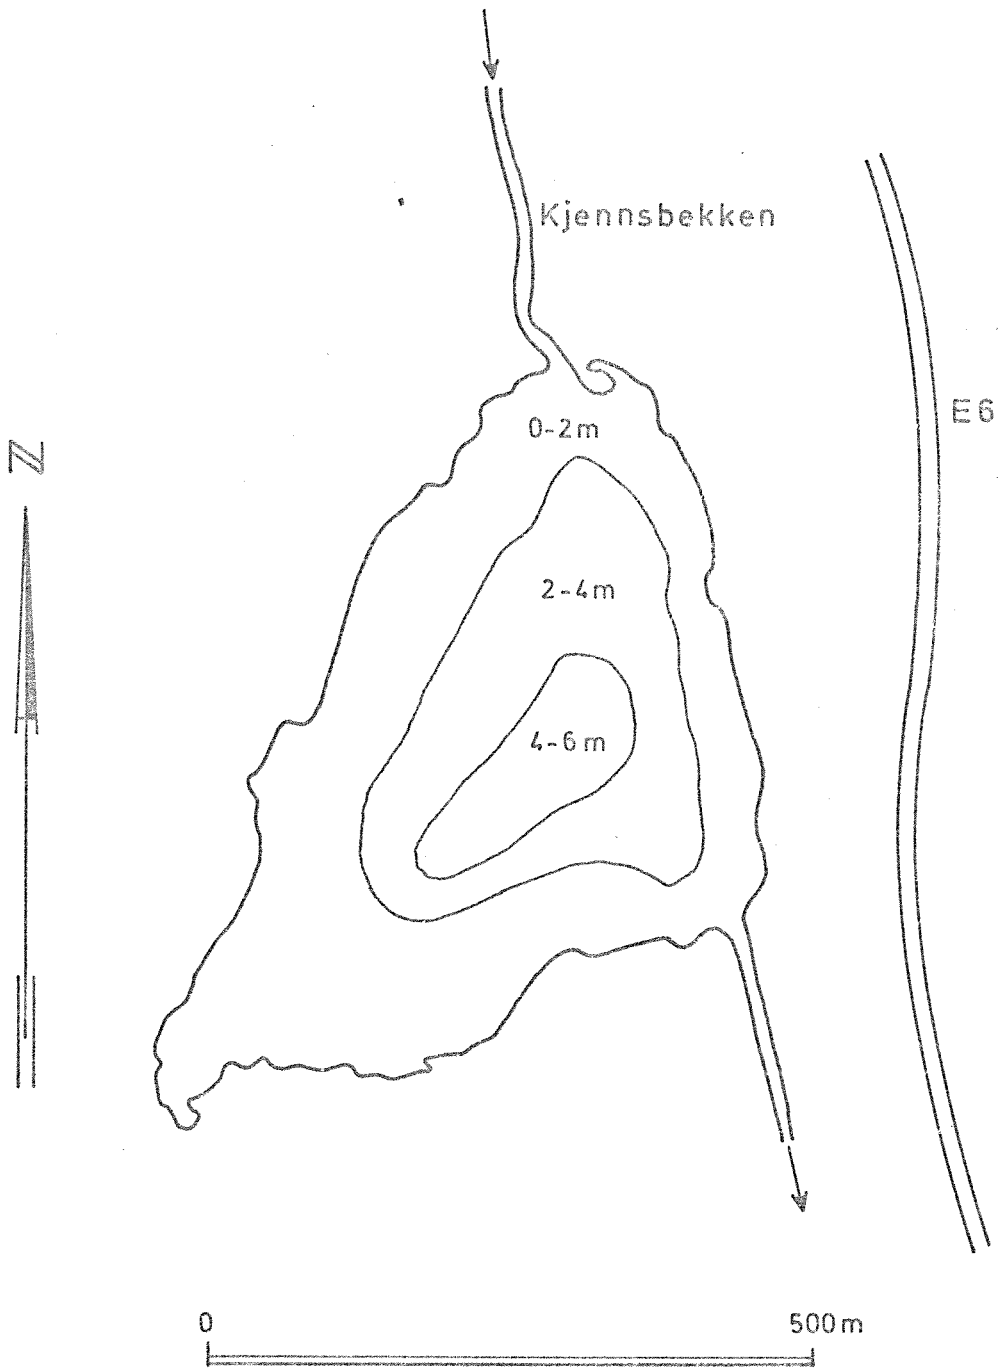
Fig.1 Kjennstjernet, Vestby

Kjennstjernet ligger i Vestby kommune ca. 15 km nord for Moss ved E 6. Tjernet er ca. 500 - 600 m langt og ca. 300 m bredt. Eneste tilløpsbekk er Kjennsbekken som har sine kilder ved Ås, ca. 20 km lenger nord. Utløpsbekken renner til Hølselva i Hølen. På figur 1 er tjernet med inn- og utløpsbekk tegnet, samt vannets morfometri. Vannet er grunt med et største dyp på ca. 6 m.
