O-131/77

STENSTRUDTJERNET, OSLO KOMMUNE

VANNKVALITET OG VIRKNINGER AV FORURENSNING

# NIVA – RAPPORT

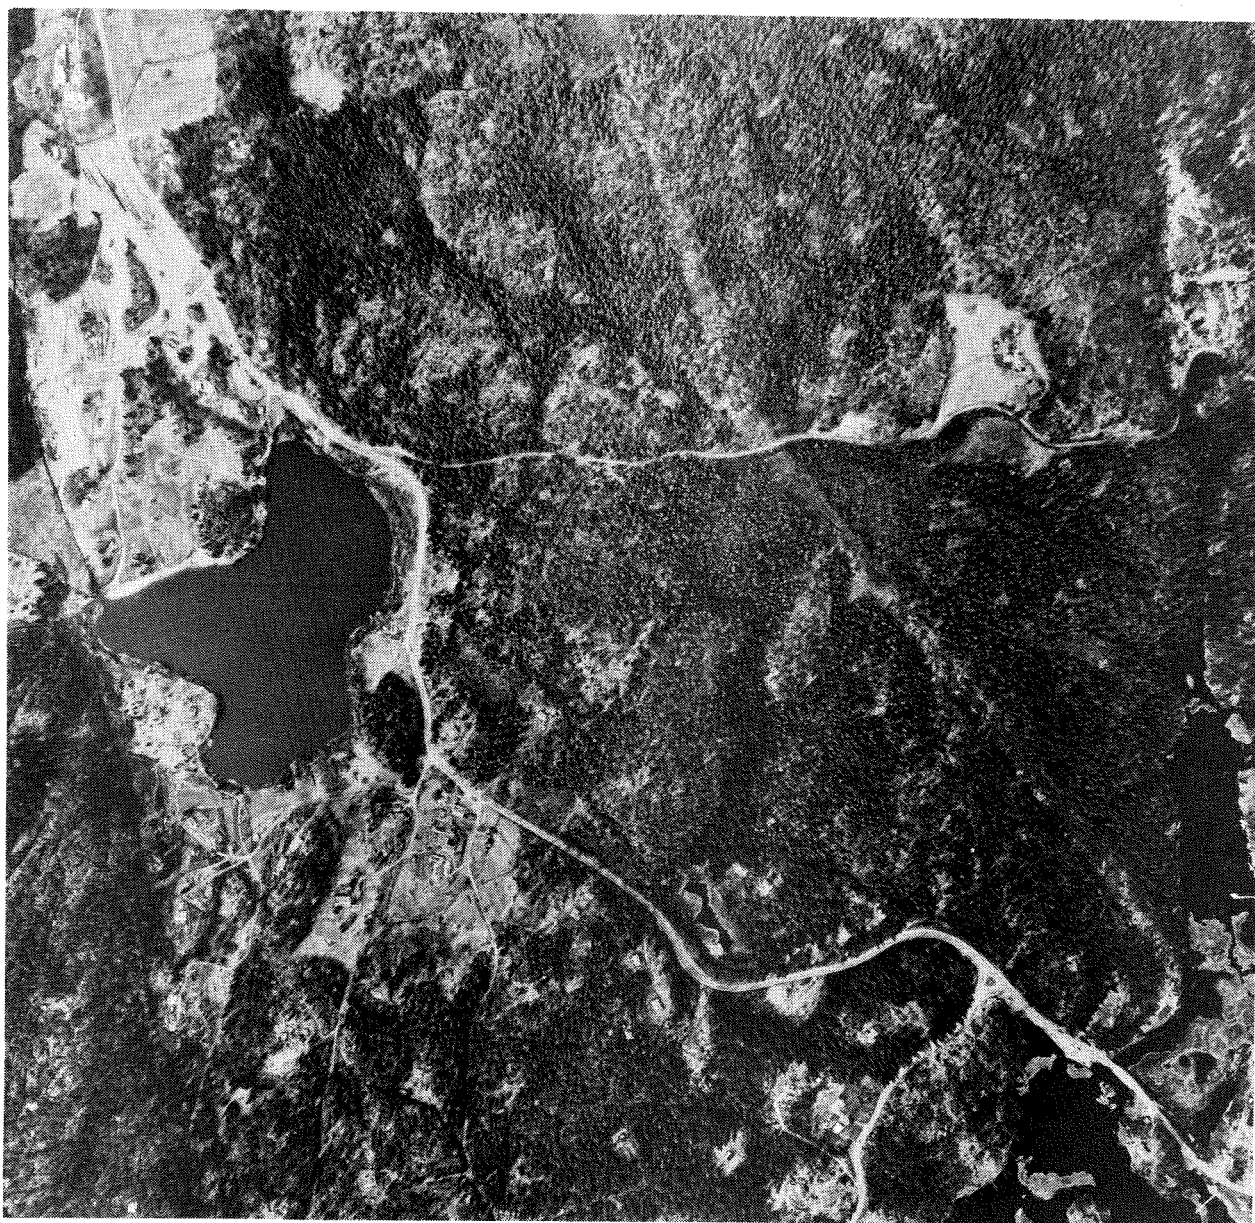
Figur 1. Flyfotografi av Stensrudtjern med omgivelser

På figur 1 er et flyfotografi av tjernet og nedbørfeltet gjengitt. Tjernet ligger 132 m.o.h.. Det har en bredde på omlag 300 m og største lengde er omlag 430 m. Stensrudtjernet er en grunn vannsamling, største dyp er omlag 8 m. Følgende data viser vannforekomstens størrelsesforhold:

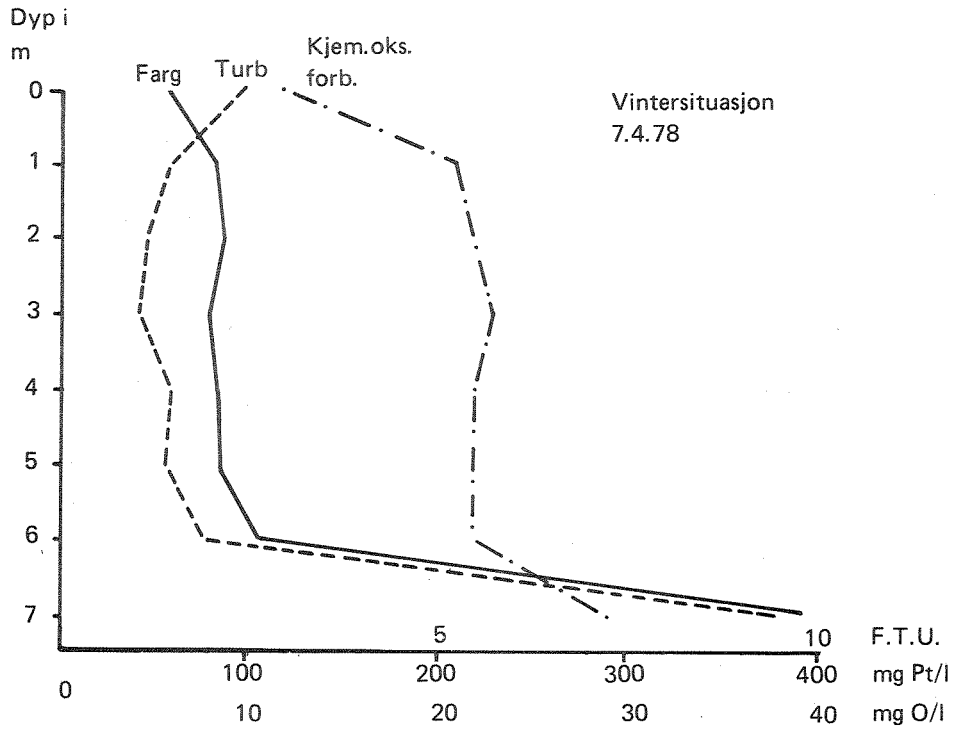
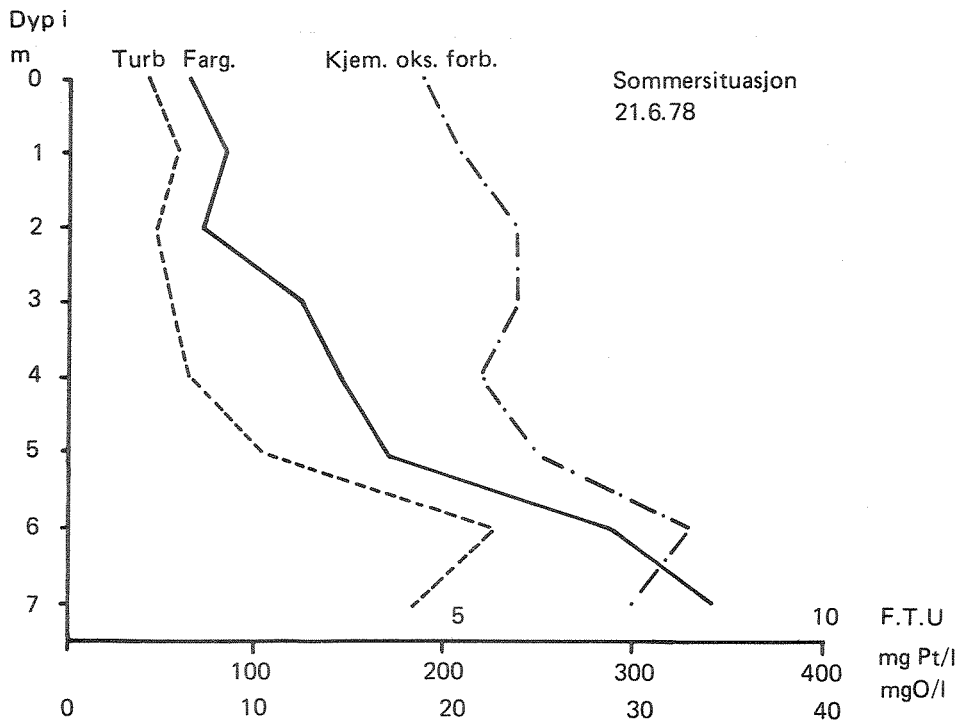
Figur 4. Verdier for farge, turbiditet og kjemisk oksygenforbruk.

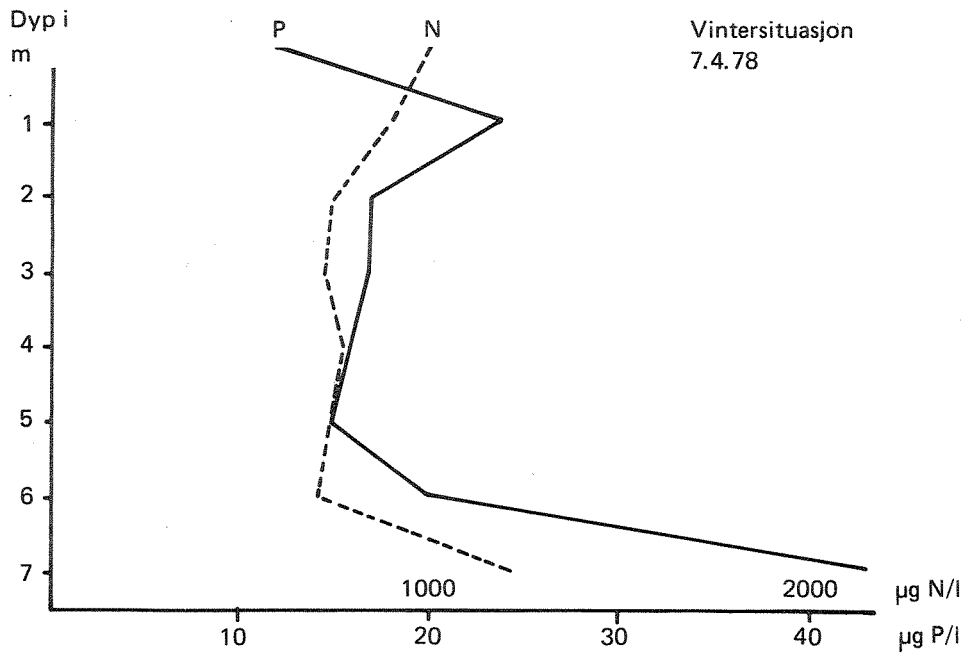
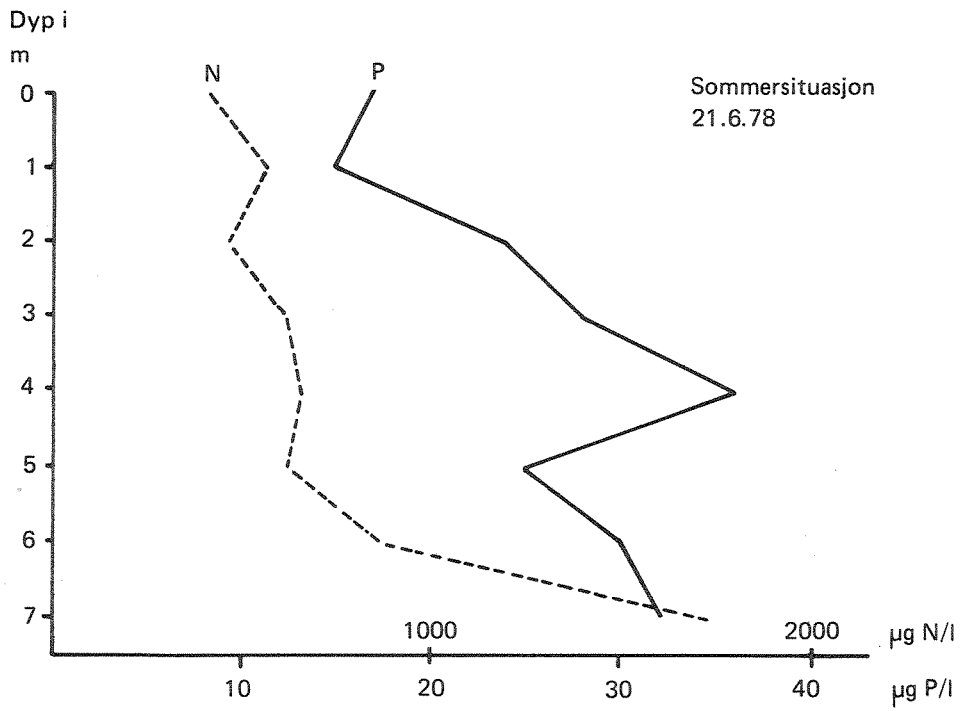
Figur 5. Verdier for fosfor- og nitrogenkomponenter.
