VEGETASJONSKARTLEGGING AV VANSJØ

# NIVA – RAPPORT

Rapportens tittel:  Vegetasjonskartlegging av Vansjø	Dato:  30. april 1980
	Prosjektnummer:  0-78053
Forfatter(e):  Bjørn Rørslett Espen Lydersen	Faggruppe:
	Geografisk område:  Østfold
	Antall sider (inkl. bilag):

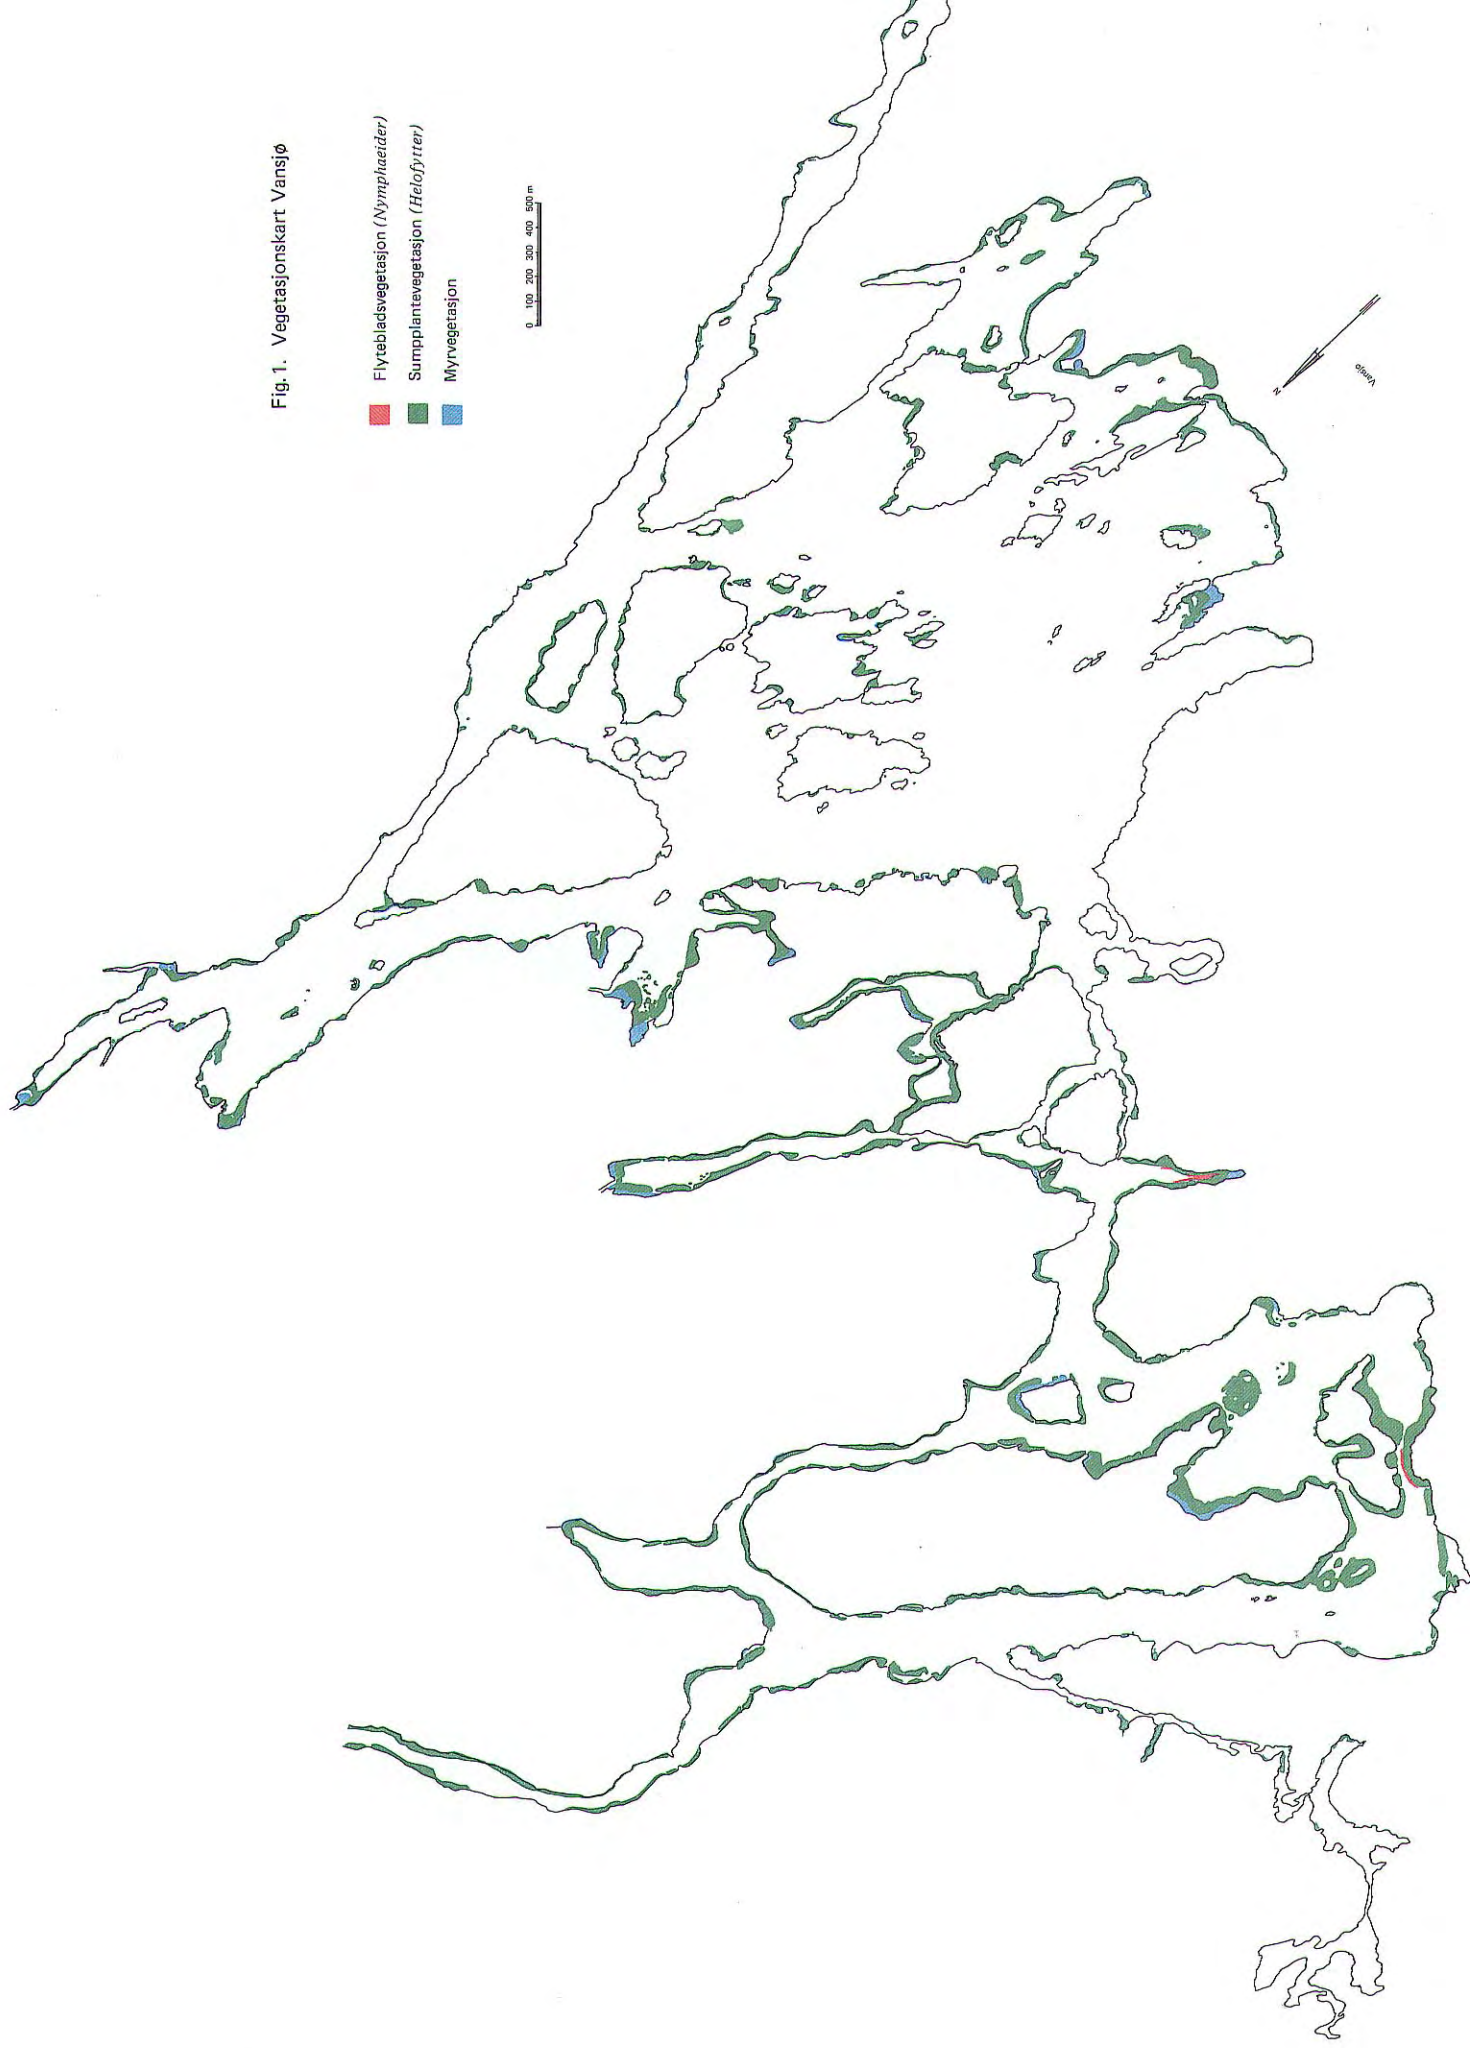
Fig. 1. Vegetasjonskart Vansjø

- Flyrebladsvegetasjon (*Nymphaeoider*)
- Sumpplantvegetasjon (*Helofytter*)
- Myrvegetasjon
