Setertjernet

Innsjølokalitet for Frambu Helsesenter
i Østmarka ved Oslo

En undersøkelse av
forurensningssituasjonen 1985

NIVA – RAPPORT

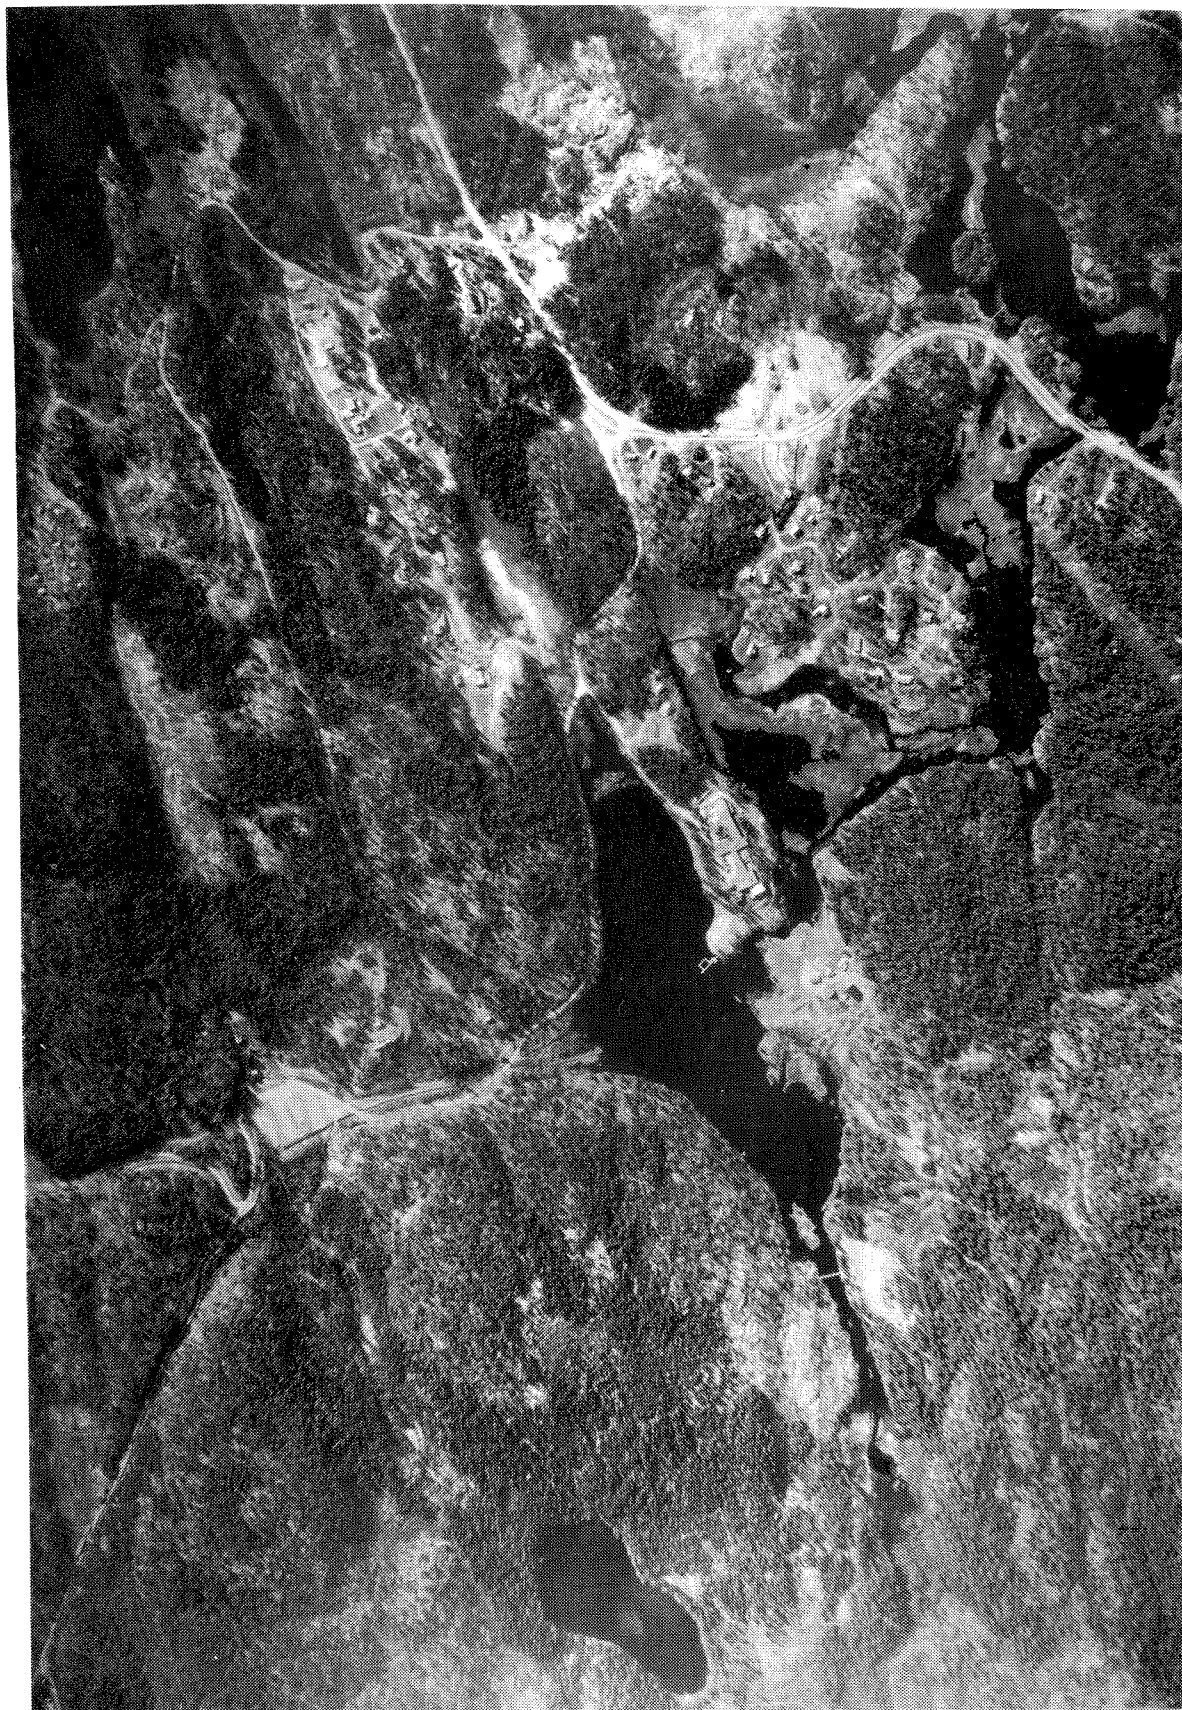
Figur 4. Flyfotografi av Setertjernet og næredbørfeltet

Setertjernet er etter dette en forholdsvis dyp lokalitet. Vannmassenes teoretiske oppholdstid er likevel bare ca. 123 døgn. Dette har sammenheng med blant annet tjernets beliggenhet i nedbørfeltet. Tre tilløpsbekker danner den viktigste tilrenning av vann til Setertjernet (figur 1, figur 4).

Den høyere vegetasjon besto av blandinger av oligotrofe (lite næringskrevende) og eutrofe (næringskrevende) arter (tabell 7, se vedlegg). På enkelte steder i tjernet er høyere vegetasjon tilstede i betydelige mengder. Det er da få arter som gjør seg gjeldende. Stor frodighet viser vegetasjonen bl.a. i områdene hvor bekketilsig har innflytelse (figur 4).

Høy skuddtetthet og stor frodighet hadde bestandene av Phragmites communis spesielt i utløpsområdet for Rolandsbekken. Forholdet gir et klart eksempel på den sterkt eutrofierende virkning av forurensningsbelastning fra nedbørfeltet som grenser til bekken. Koloniseringen med Potamogeton natans i flytebladvegetasjonen i Setertjernet er raskt tiltakende.

- Reduksjon av forurensningsbelastning i første rekke påkrevd. For dette formålet er en kartlegging av forurensningskilder en forutsetning. De foreløpige holdepunkter fremhever imidlertid området av nedbørfeltet knyttet til Rolandsbekken som en særlig viktig belastningsfaktor. Det er behov for rask sanering av den vilkårlige resipientbruk som finnes sted i Seter-tjernets nedbørfelt.
