Rapportens tittel: ARRONDERING OG KALKING AV BERGVELTER VED KJØLI GRUVER. Vurdering av tiltaket etter 5 år.	Dato: april 1986
	Prosjektnummer: 0-81071
Forfatter (e): Iversen, Eigil	Faggruppe:
	Geografisk område: Sør-Trøndelag
	Antall sider (inkl. bilag):

ARRONDERING OG KALKING AV VELTER VED KJØLI GRUVER

Vurdering av tiltaket etter 5 år

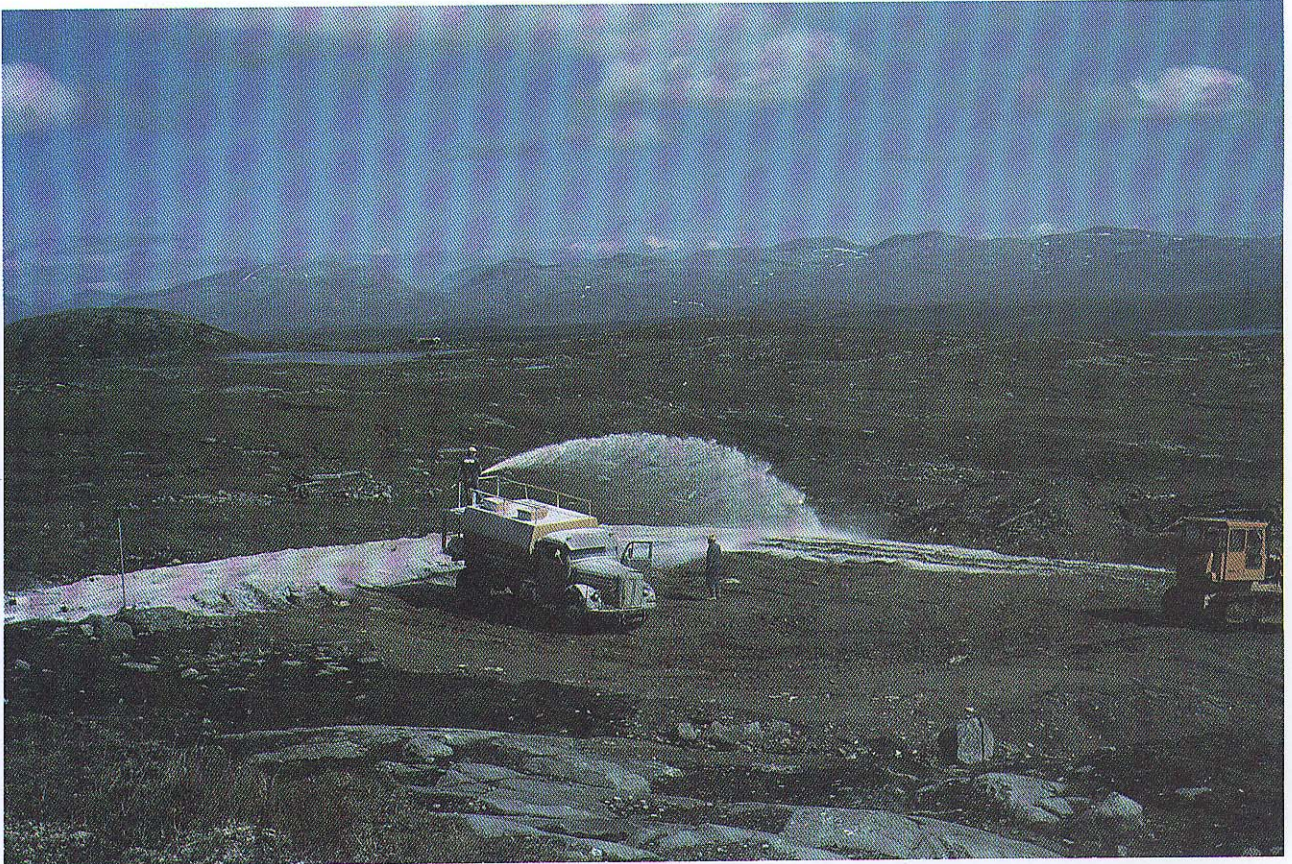
Bilde 1.
Kalking av øvre velte.

Planeringen av velte 1 ble utført i slutten av juli 1981 og ca. 5 tonn hydratkalk ble spredd som slurry på overflaten. Veltemassene var meget forvitret og overflatelaget hadde karakter av sand etter planeringen.

Kalkingen ble foretatt med en sprøytesåmaskin med en tankkapasitet på 5.600 l. Slurryen ble laget ved å slemme opp hydratkalk med vann som ble pumpet opp fra vannstollen. I tanken ble blandet inn 2.000 - 3.000 kg hydratkalk (sekker à 40 kg). Sprøytingen var meget effektiv. Et areal på 25 x 10 m ble kalket i løpet av 2 - 3 min.

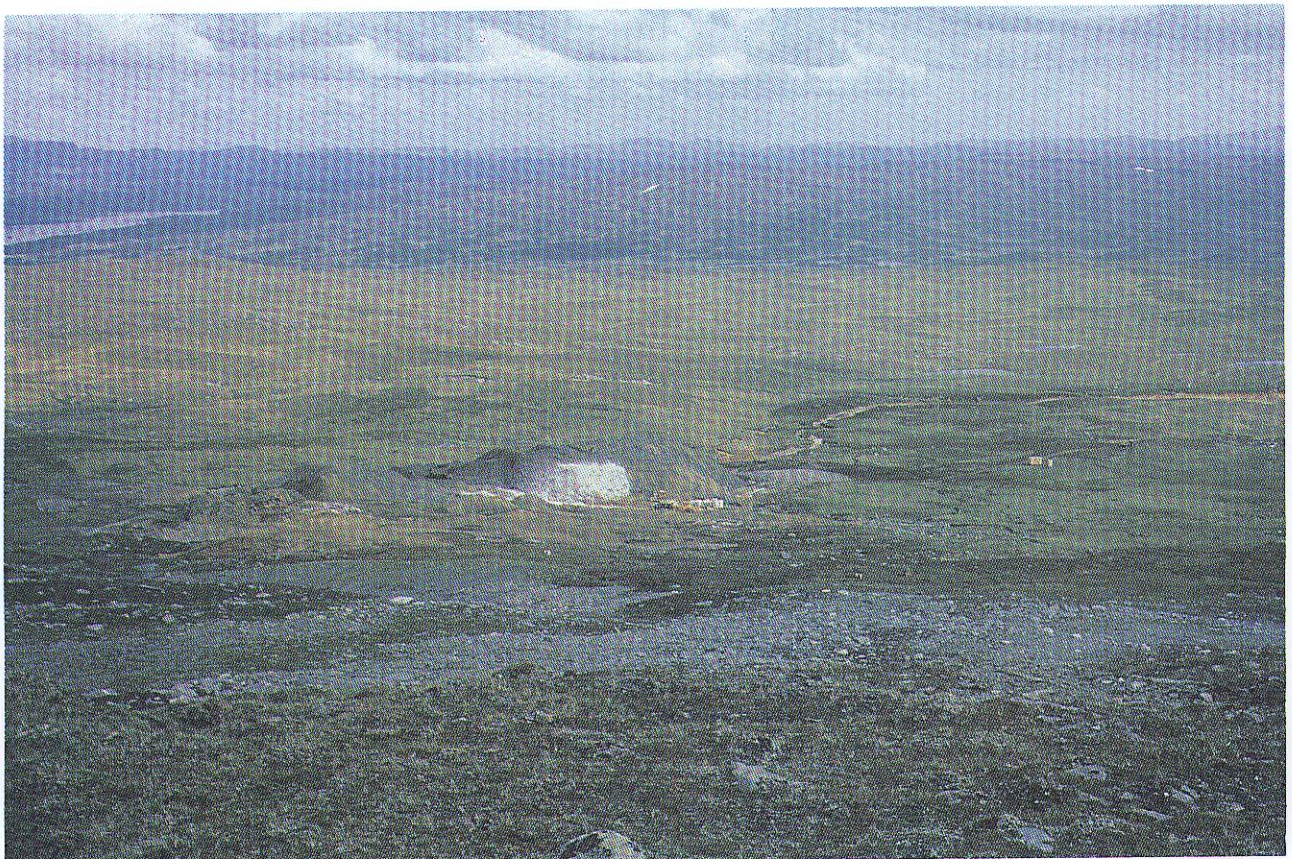
Bilde 2.
Kløften mellom de to store haugene i velte 2 ble kalket med 30 tonn hydratkalk.

I dumpen mellom de to store haugene i velte 2 ble så påført ca. 30 tonn kalk. Omtrent halvparten av denne mengden ble spredd tørt, det vil si at sekkene ble åpnet og doset utover. Resten ble spredd som slurry.

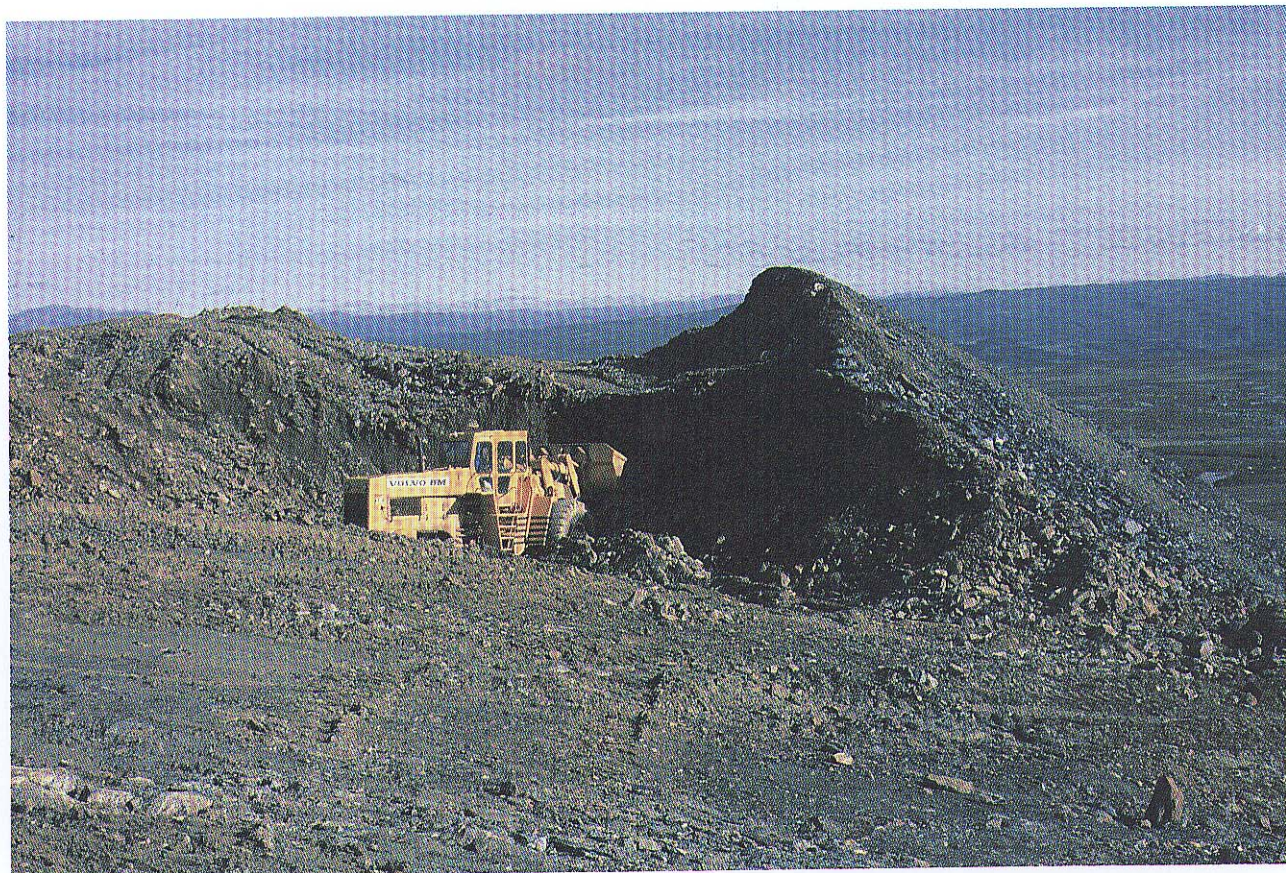
Bilde 3.
Arrondering av velte 2. Store deler av nedre del av velten ble flyttet til kløften mellom haugene (Bilde 2).

Planeringen av øvre del av velte 2 tok ca. 3 uker. Planeringen av den nedre del tok lengre tid idet masser måtte flyttes oppover og dumpes i gropa mellom haugene. Det viste seg også at det var frost i veltemassene, og i den nedre del ble funnet en stor isklump. Etter at denne tinte, kan det idag observeres et søkk ivelten. Den 15.09 var arronderingen ferdig, og resten av kalken ble påført.

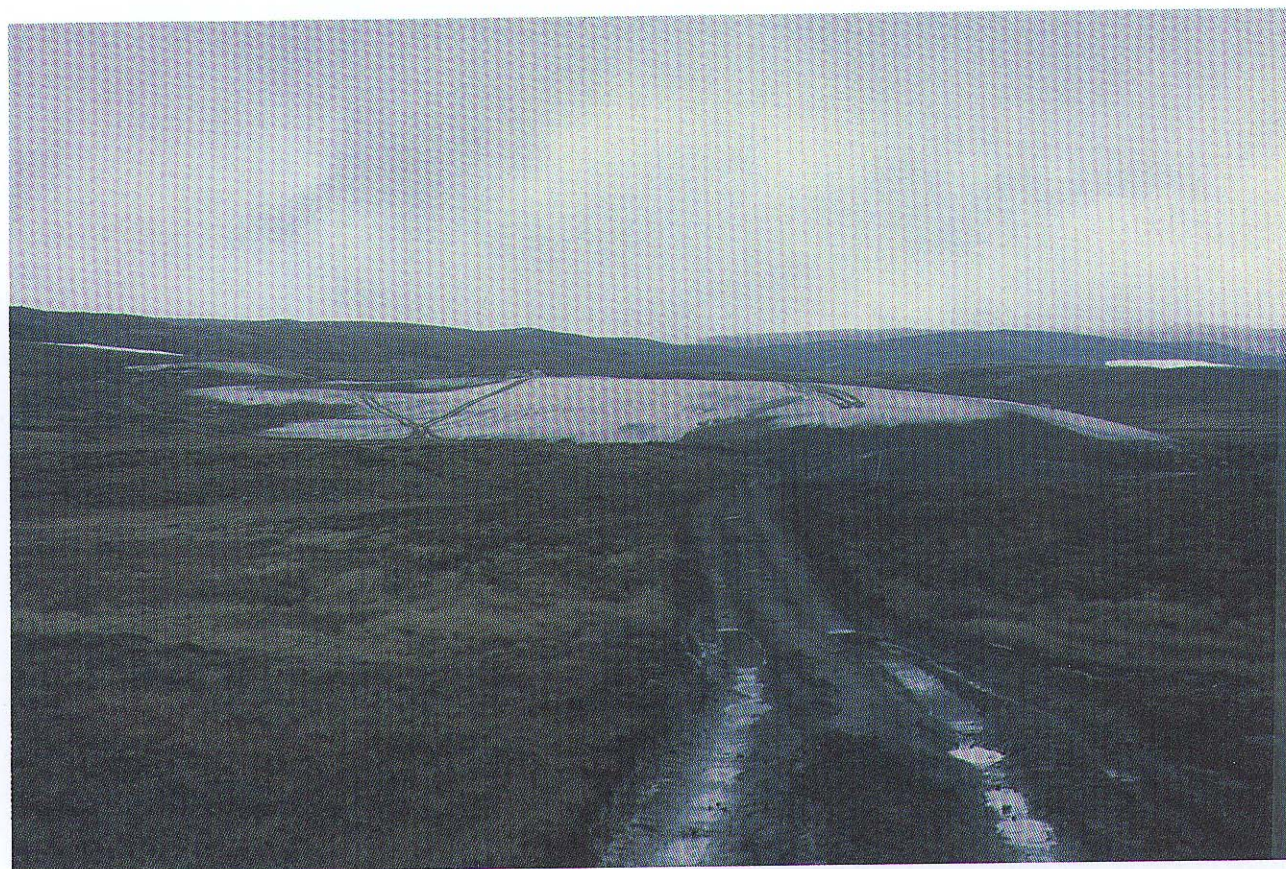
Bilde 4.
Velte 2 har fått den endelige form og var ferdig kalket 20/9-81.
I alt ble kalket med 100 tonn hydratkalk.
