Tilgroing i
Otra nedstoms Brokke
Problemanalyse og forslag om tiltak

Reportens tittel:	Dato:
TILGROING I OTRA NEDSTRØMS BROKKE Problemanalyse og forslag om tiltak.	18.06.1987
	Prosjektnummer:
	0-86130
Forfatter (e):	Faggruppe:
Bjørn Rørslett	Vassdrag
	Geografisk område:
	Aust-Agder
	Antall sider (inkl. bilag):
	40

TILGROING I OTRA NEDSTRØMS BROKKE

PROBLEMANALYSE OG FORSLAG OM TILTAK

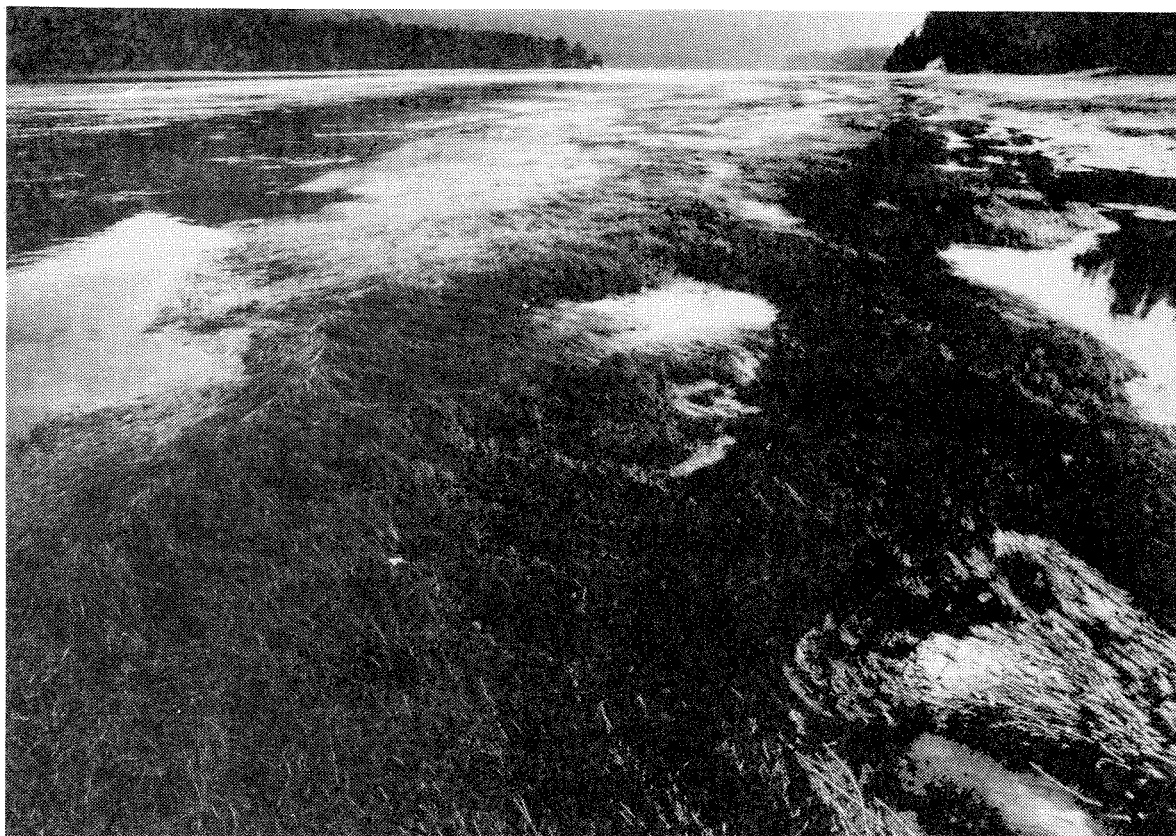
Fig. 7. Otra nedstrøms Brokke, 1976. Lavvannføring ca $40 \text{ m}^3/\text{s}$ ved fotograferingstidspunktet. Øvre krypsiv-bestand ved og litt over vannstands nivået.

En direkte sjekk på beregningene er mulig ved å se på NIVAs bilder tatt i området 1976. Øvre nisjegrense skulle etter vår beregning da ligge på et nivå som tilsvarer en vannføring omkring $45 \text{ m}^3/\text{s}$. Dette stemmer meget vel overens med feltobservasjoner gjort ved en vannføring på $40 \text{ m}^3/\text{s}$ (fig.7 nedenfor).

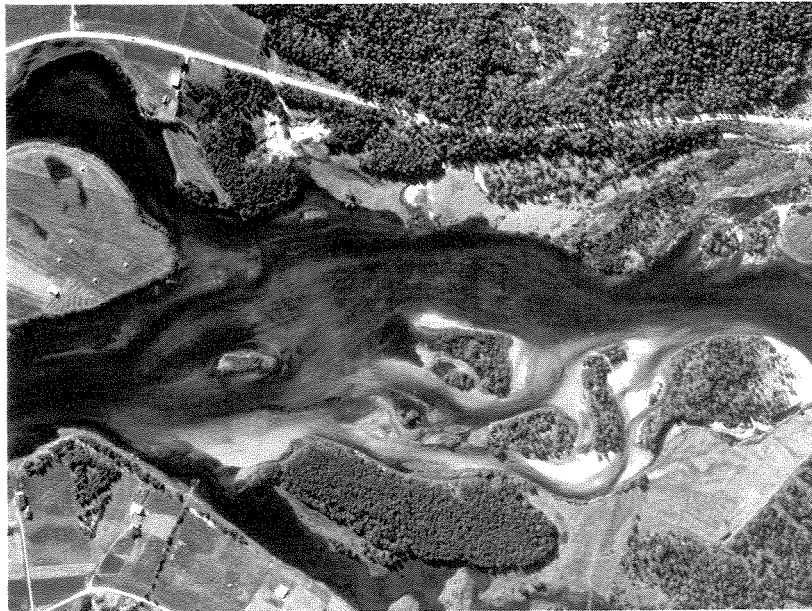
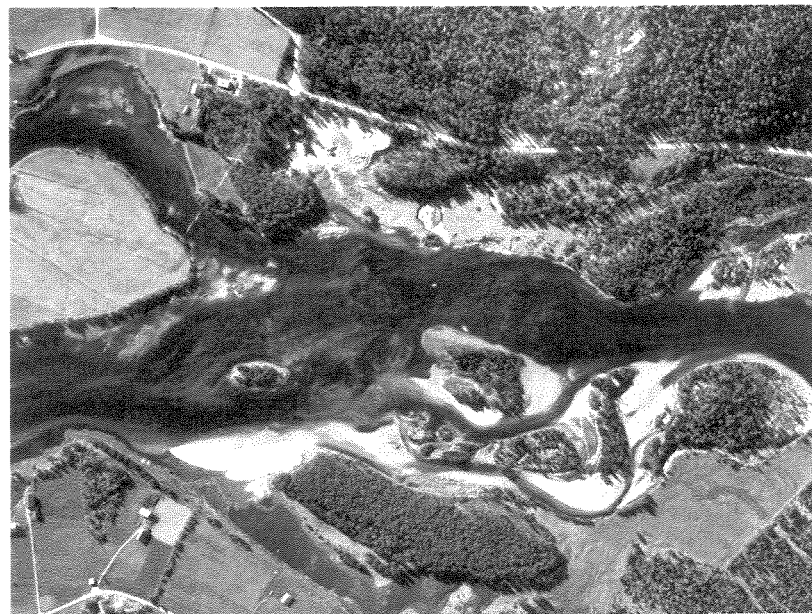
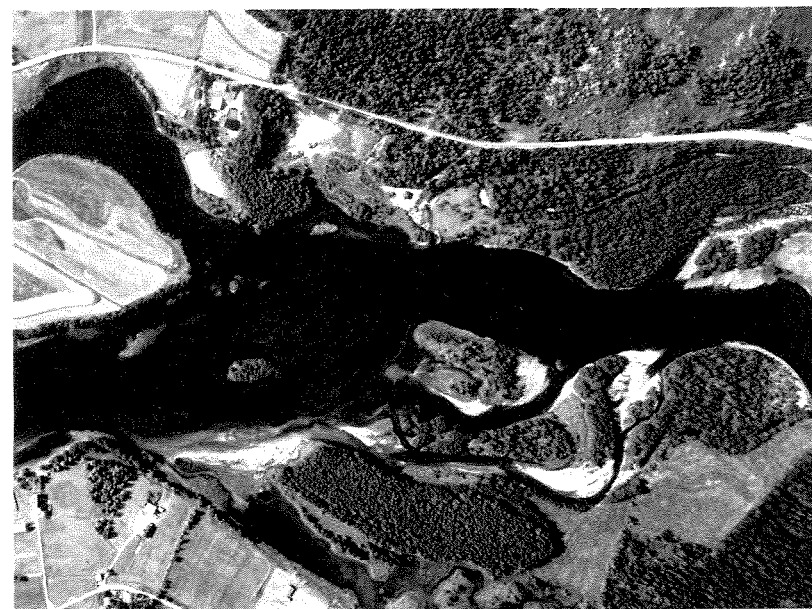
Fig. 10a.
Rysstadøyni
1962

Fig. 10b.
Rysstadøyni
1970

Fig. 10c.
Rysstadøyni
1986

Eldre flybilder viser at Otra har hatt forekomst av vannvegetasjon før og dette kan være krypsiv. Omfanget av forekomstene før var lite i forhold til 1986-situasjonen. Noen tidsserier (fig. 10-12) viser den økende forekomsten opp gjennom 1970-80 åra.
