Delrapport I
Befaring og
undersøkelser av
vassdrags-
målestasjoner i
tilløpsvassrdag til

Indre Oslofjord

Rapportens tittel: Delrapport 1 BEFARING OG UNDERSØKELSE AV VASSDRAGSMÅLESTASJONER I TILLØPSVASSDRAG TIL INDRE OSLOFJORD	Dato: Sept. 1989
	Prosjektnummer: 0-87158
Forfatter (e): Siv. ing. Svein Stene-Johansen	Faggruppe: VA
	Geografisk område: Oslo
	Antall sider (inkl. bilag): 28

DELRAPPORT 1

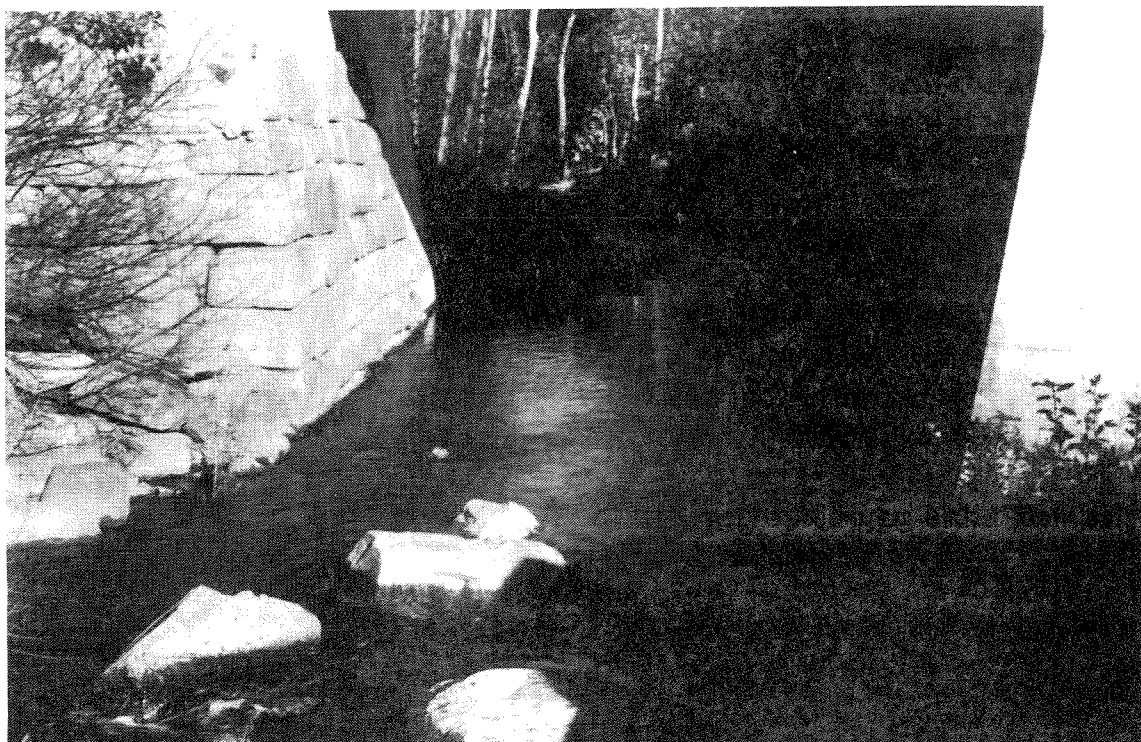
Fig.2 Forslag til nytt vannføringsprofil for Årungenelva. Bruspenet ligget ligger ca. 20 m nedstrøms Årungen.

Måleprofilen er en dam laget av plank ved utløpet av Årungen. Profilet er ca. 15 m bredt og har et lite følsomt h/Q-forhold.

Måleprofilen er vokst til med kratt og siv og man har gjentatte ganger observert at trær, kvister og sogar flytebrygger har forårsaket ekstra oppstuvning i profilet. Årsaken kan være at stasjonen ikke har vært i drift siden 1983.

Limnigraf og vannstandsmerke er plassert i selve Årungen. Ankomstvei til limnigraf, spesielt i flomperioder er vanskelig. Målestasjonen ble bygget av Norges Landbruks Høgskole, NLH i 70-årene og var i drift i noen år. Kalibrering av måleprofilen er utført av NLH. Stasjonen er ikke registrert i Norges Vassdrag og Energiverk (NVE).

Dersom man i fremtiden ønsker å måle vannføringen kontinuerlig fra Årungen bør det benyttes et profil nedstrøms av Årungen. Det finnes her flere muligheter, f.eks. ved brukaret ved utløpet av Årungen.

Det foreslås bygget et v-overløp ved brukaret ca. 20 m nedstrøms Årungen. Se figur 2.

Måleprofil	ca. kr. 30 000
Instrumenter for avlesning av vannstand, omforming til vannføringer, datalogger	ca. kr. 35 000
Automatisk prøvetaker for ukeblandprøver	ca. kr. 16 000
Instrumenthus	ca. kr. 23 000
Montering, inkludert fremføring av elektrisk strøm	ca. kr. 6 000
	<hr/>
	ca. kr.110 000

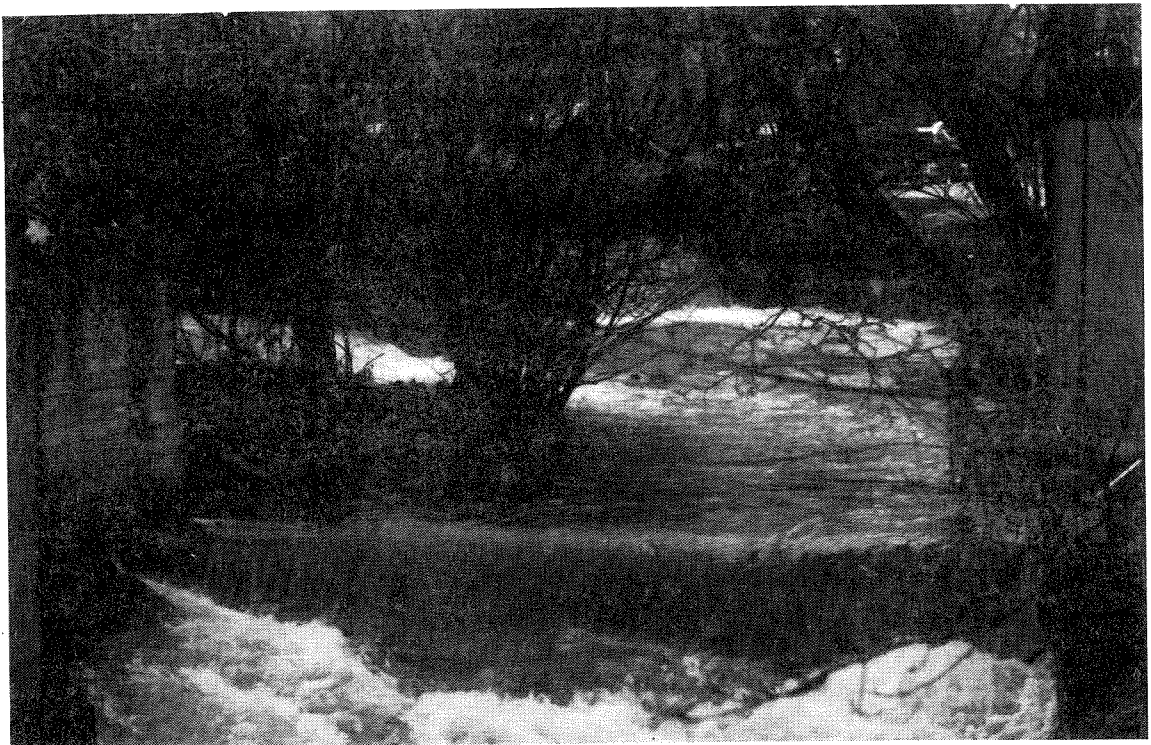
Fig.4 Målestasjon i Loelva med v-overløp støpt i betong. Deler av instrumenthus til høyre på bildet.

Måleprofilen er en v-formet betongdam like oppstrøms av Enebakkveien. Flytegodt og transport av flytestoffer, sand og grus kan gi "falsk" oppstuvning i profilen, men dette er et lite problem da OVAs renselag foretar hyppige ettersyn.

Kalibreringen av måleprofilen skjer i begynnelsen av tunnelen under Kværner, et lite egnet sted ved flom. Tunnelen er nå lukket nedstrøms Enebakkveien og kalibrering må finne sted oppstrøms av måleprofilen. Kalibreringen er hittil foretatt av NVE.

Målehuset er bygget i tilknytning til måleprofilen.
