NIVA

Eutrofi- situasjonen i YTRE OSLOFJORD

DELPROSJEKT 3.14

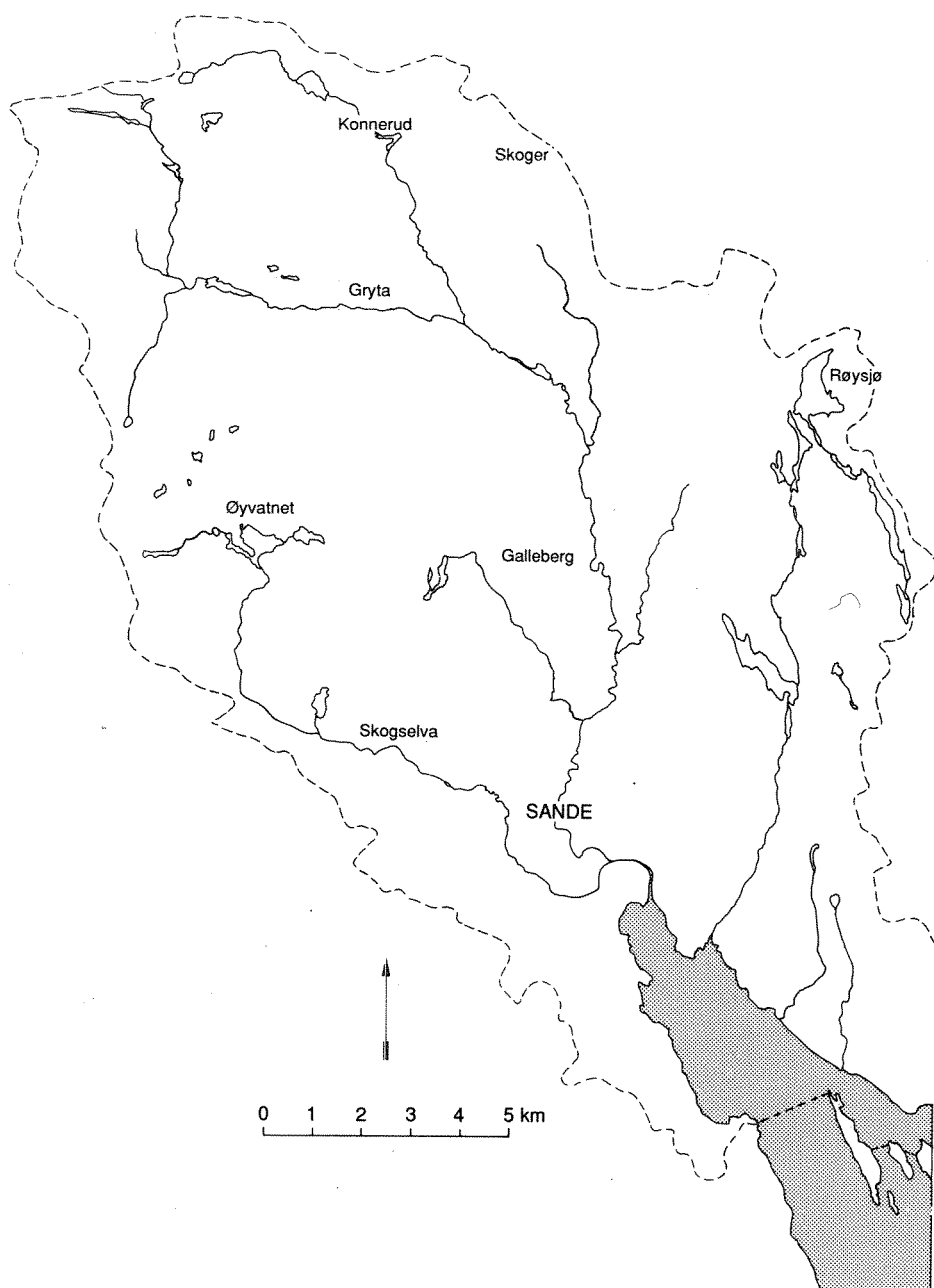
Fig. 1. Sandebukta med nedbørfelt.

Den nederste delen av Sandedalen strekker seg bare et lite stykke ut i bukta. Ca. en halv kilometer utenfor Sandeelvas utløp innerst i bukta begynner marbakken. Den synker jevnt nedover mot 50 meter. Figur 1 og 2 viser nedbørfelt og bukta med dybdelinjer.

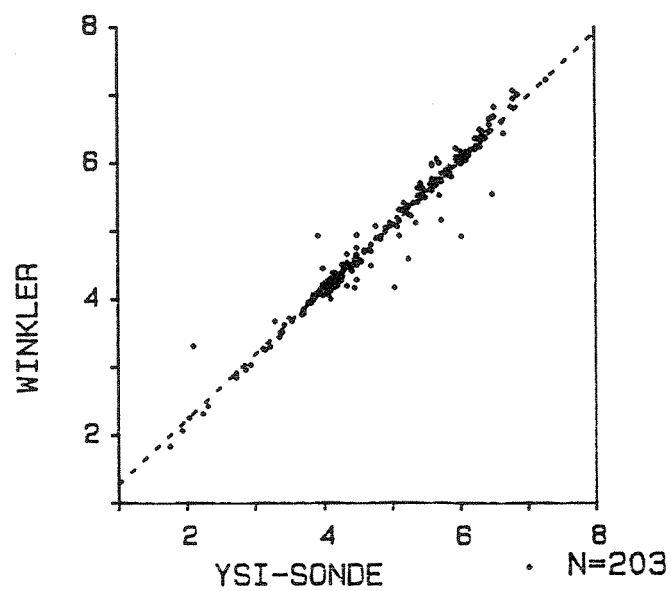
Fig. 6. Oksygenmålinger med sonde og ved titrering.

$$Y = 0.95X + 0.33 \quad R=0.98 \quad P_{\leq} 0.001 \quad SD=0.04$$
