O-90125

Fiberavsetninger i
Storelva

Rapportens tittel: Fiberavsetningen i Storelva	Dato: desember 1990
Forfatter (e): Sigurd Rognerud	Prosjektnummer:
	Faggruppe: limnologi
	Geografisk område: Ringerike
	Antall sider (inkl. bilag): 24

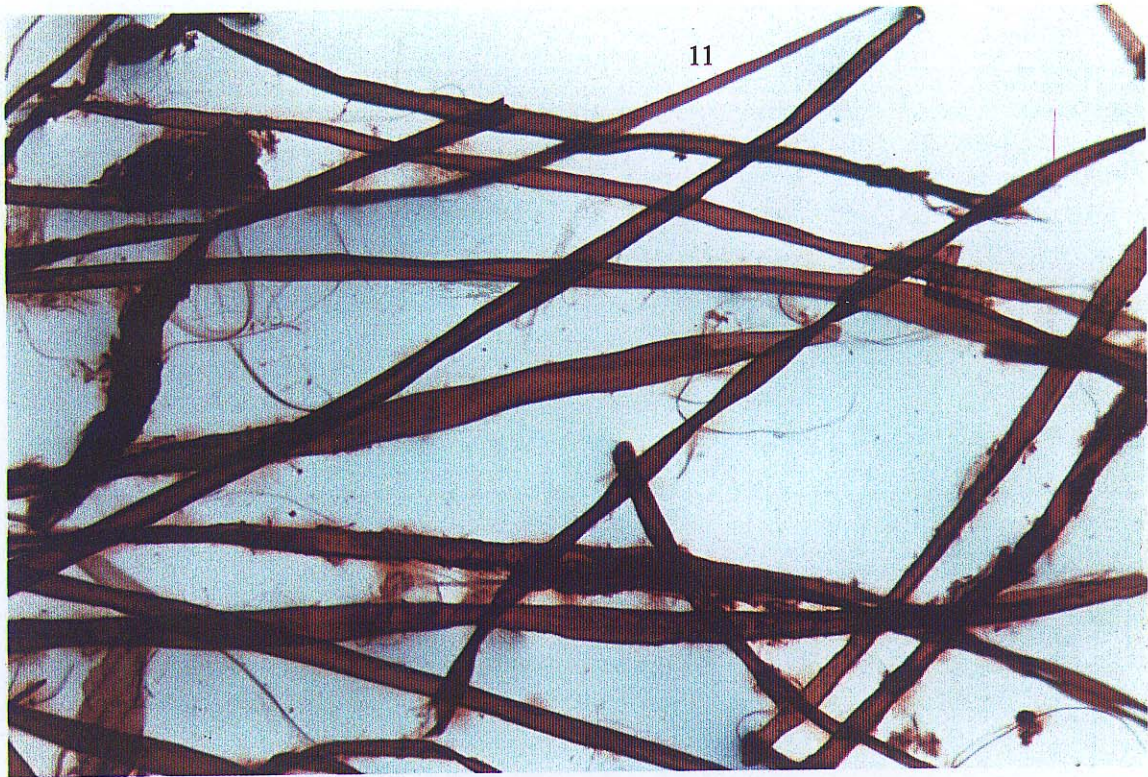
Fig.6-9 viser mikroskopbilder av prøver fra fiberbanker på 4 stasjoner. Trefibre var et dominerende innslag. Ved feltarbeidet virket det som om fibrene i øvre del av elva (Molvald) var ferskere, mens fiberavsetningene i nedre deler var mer nedbrutte og hadde en mer seig/deigaktig konsistens. Dette inntrykket støttes også av bildene som viser fersk termomekanisk masse og høgt organisk innhold ved Molvald, mens fibrene lenger ned i elveløpet virker eldre og mer nedbrutt. Eventuelle utslipp fra renseanlegget kan ikke spores i fiberbankene.

Fig. 6 Begna ved Mollvald (st. 4). Bildet viser mye termomekanisk masse som er relativt fersk. (Glødetap 76%). 50 x forstørrelse.

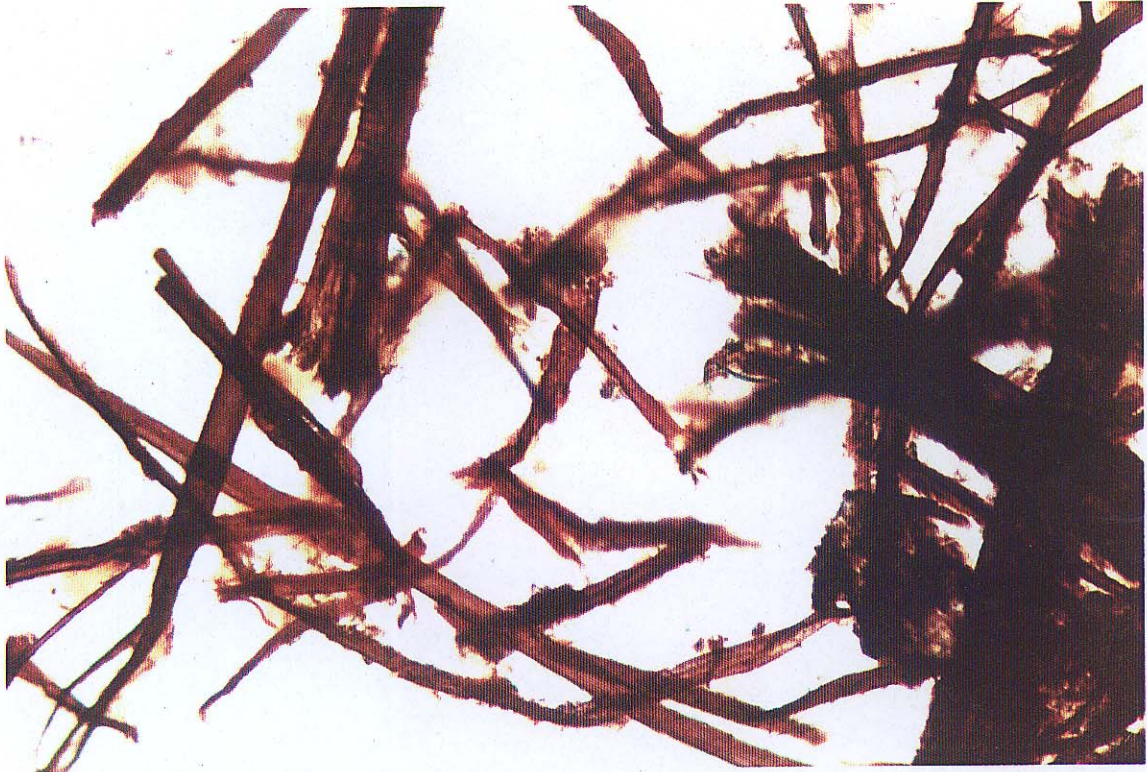
Fig. 8 Vika ved Helgelandsmoen (st. 41). Bildet viser mye tremasse både termomekanisk (Tmp) og slip (kortere fibre). 50 x forstørrelse.

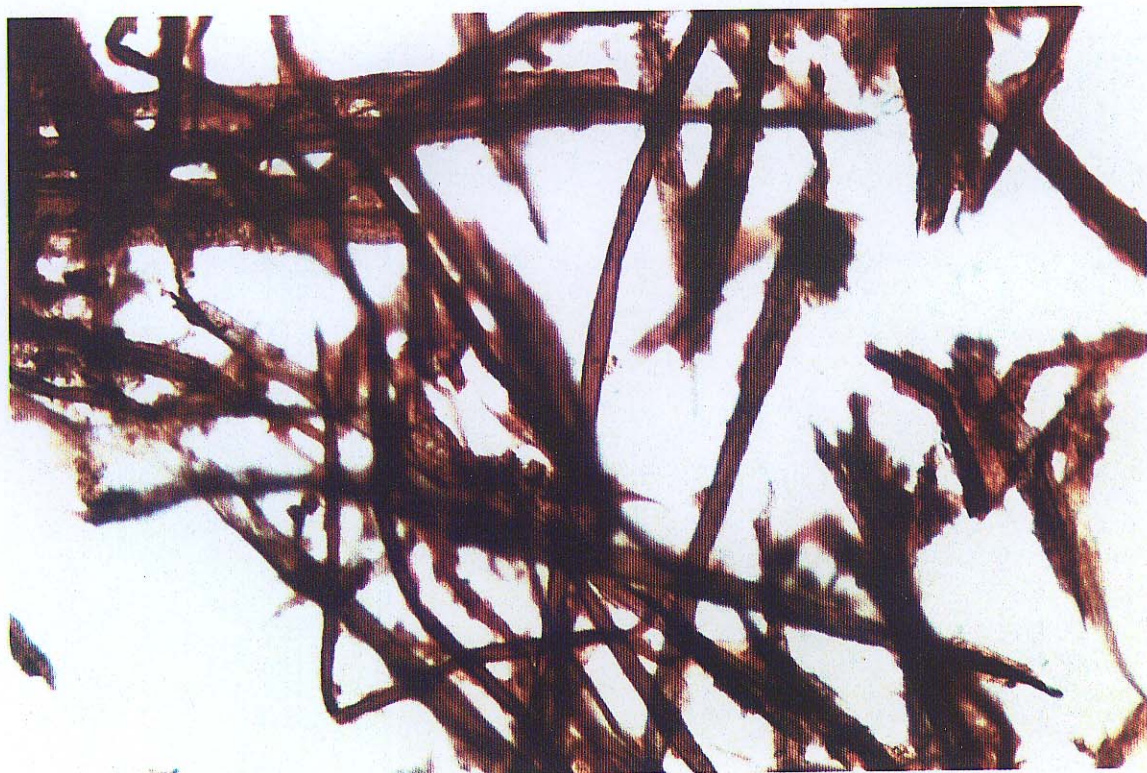
Fig. 9 Tyrifjorden (st. 33) 0-5 cm sjiktet med glødetap 26%. Bilde viser mye fiber både ferske og mer nedbrutte. 50 x forstørrelse.
