Gransking av vasskvalitet og strømforhold i Måløy hamn og ved Raudeberg

Rapportens tittel: Gransking av vassutskiftinga i Måløy hamn og ved Raudeberg	Dato: Juni 1993	Trykket: NIVA 1993
	Faggruppe: Marin Eutrofi	
Forfatter(e): Lars G. Golmen	Geografisk område: Sogn & Fjordane	
	Antall sider: 89	Opplag: 53

Oppdragsgiver: Vågsøy kommune, Tekn. etat, 6700 Måløy	Oppdragsg. ref. (evt. NTNF-nr.): E. Hessevik
---	--

GRANSKING

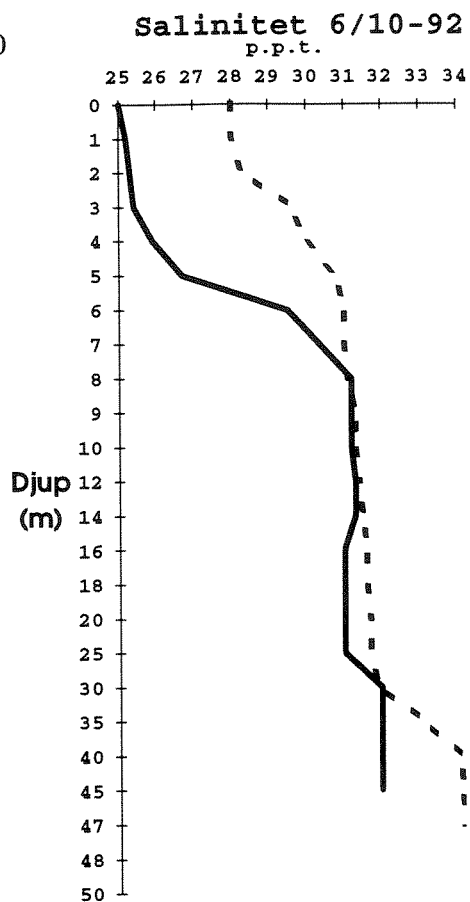
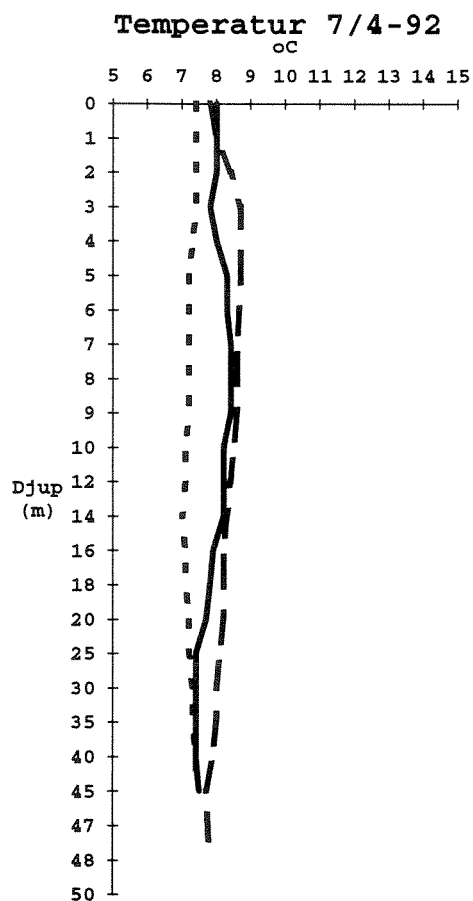
Fig. 3.1. Målt temperatur og salinitet i vassøyla ved ulike tidspunkt i 1992.

Vidare ser ein i fig. 3.1 sannsynlegvis effekten av tersklane i Måløysundet, med kontrastar mellom stasjon 1 (sør for brua/terskelen) og stasjon 2 like nord for brua/terskelen). Frå 25-30 meter og nedover er det tydeleg forskjellige forhold på dei to stasjonane. Dei relativt konstante (homogene) tilhøva i djupvatnet i Måløybassenget indikerer stagnasjon der.

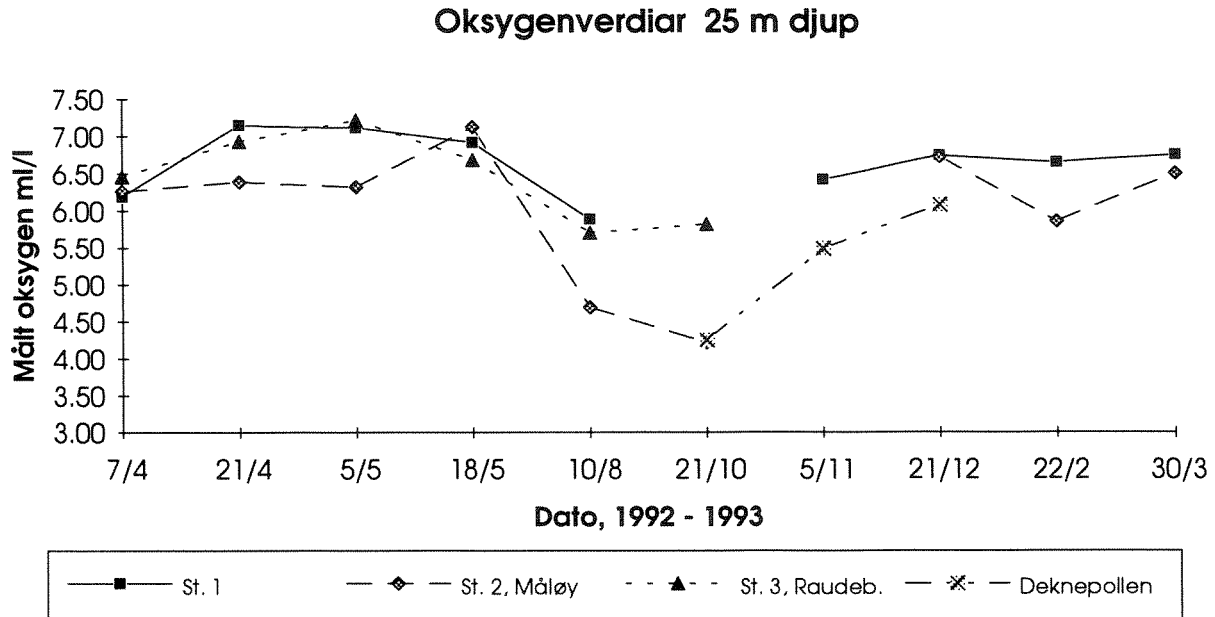
Fig. 3.4. Observerte oksygenverdiar (ml/l) i 25 m djup for alle tre måleposisjonar i 1992-1993.

Resultata frå prøvetakinga er synt i tabell 3.1, samt i fig. 3.4 (25 m djup). Lågaste verdiar blei målt i august 1992, med 5.89 ml/l i 25 m djup. Metningsverdiane låg over 93% for alle målingane, med tildels overmetning i deler av perioden. Dette kan skuldast lokal oksygenproduksjon (fotosyntese) av alger.

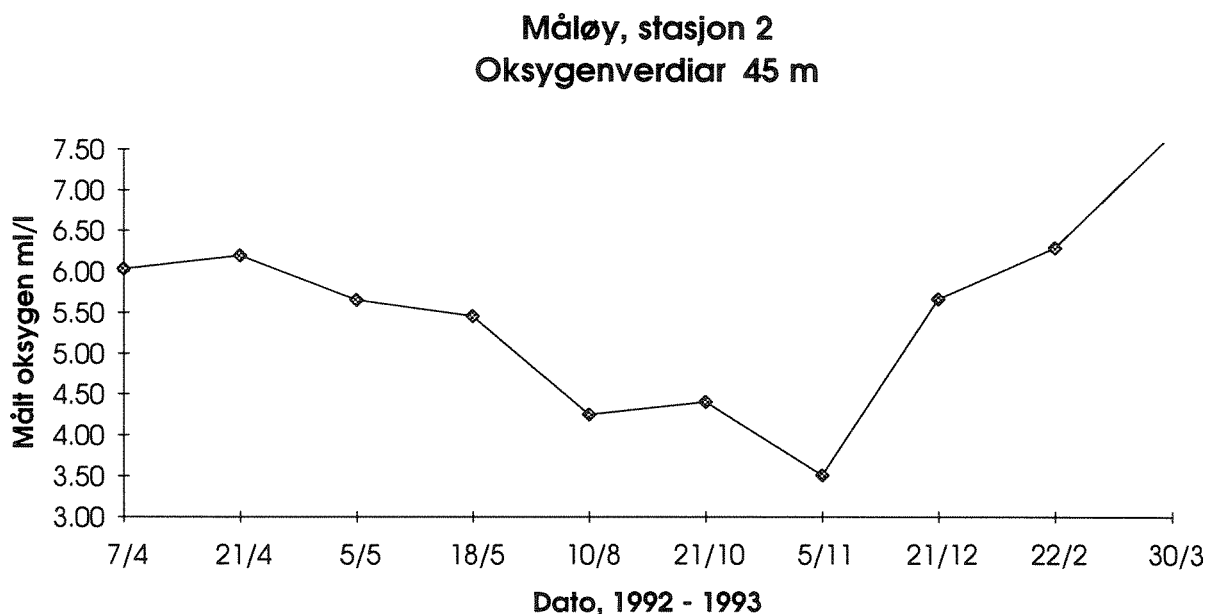
Fig. 3.5. Observerte oksygenverdiar (ml/l) i 45 m djup i Måløybassenget (stasjon 2) i 1992-1993.

Resultat av prøvetaking i Måløybasenget er synt i tabell 3.2. Øvre og midtre del av vassøyla hadde vedvarande tilfredsstillande oksygentilhøve, med over 90% metning heile tida (fig. 3.4). Djupvatnet derimot synte teikn på stagnasjon/overbelastning hausten 1992. Lågaste observerte verdi var 3.51 ml/l (oktober, 40 m djup). Største målte oksygenforbruk var 0.9 ml/l pr 15 døgn (1.8 ml/l mnd), i oktober-november 1992. Dette er ein høg verdi. Fig. 3.5 syner tidsutviklinga for verdiane målt nær botn. Verdiane betra seg igjen mot slutten av 1992. Tilstanden i djupare deler av Måløybassenget er sannsynlegvis kontrollert av utskiftinga over tersklane mot nord. Effektivt terskeldjup mot dei næraste bassenga i nord er 20-30 meter (jamfør fig. 1.3).

Resultat frå Deknepollen h.h.v. ved Sildoljefabrikken og i det grunnare området innafor holmane er synt i tabell 3.3, samt (delvis) i fig. 3.5. Desse målestadane var ikkje med i det opprinnelege programmet, men blei tatt med på haustparten 1992. Ved Sildoljefabrikken var det tilfredstillande tilhøve, så langt våre målingar syner. Profilane fra 21/10 og 5/11 synte gradvis avtakande verdiar mot botn.

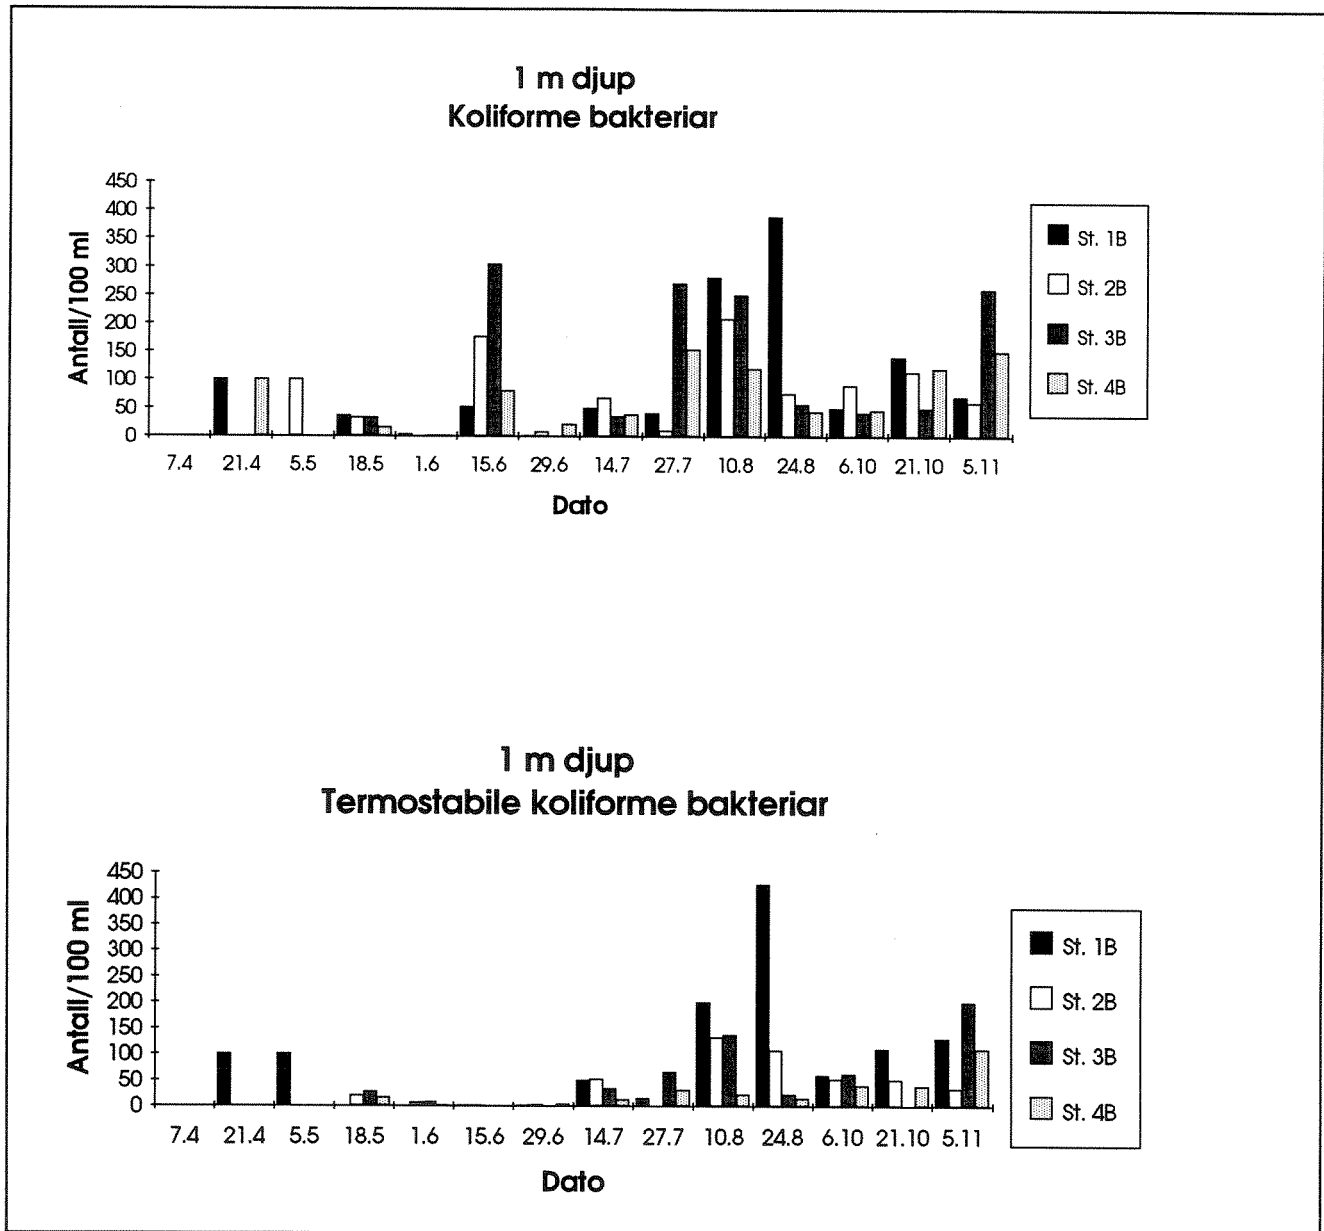
Fig. 3.6. Målte verdiar av koliforme og termostabile koliforme bakteriar i 1 m djup på dei fire hovedstasjonane for bakteriologi i 1992.

Fig. 3.6 syner resultat for 1 m djup i kvart av prøvetakingspunkta. Merk at dei tre første seriane (t.o.m. 5/5 1992) hadde ei mindre nøyaktig metode for bestemming av antall. Resultata syner at det var i perioden juli-august dei høgste bakterieverdiene blei målt, med 428 TKB/100 ml som maksimum (Fiskerihamna).

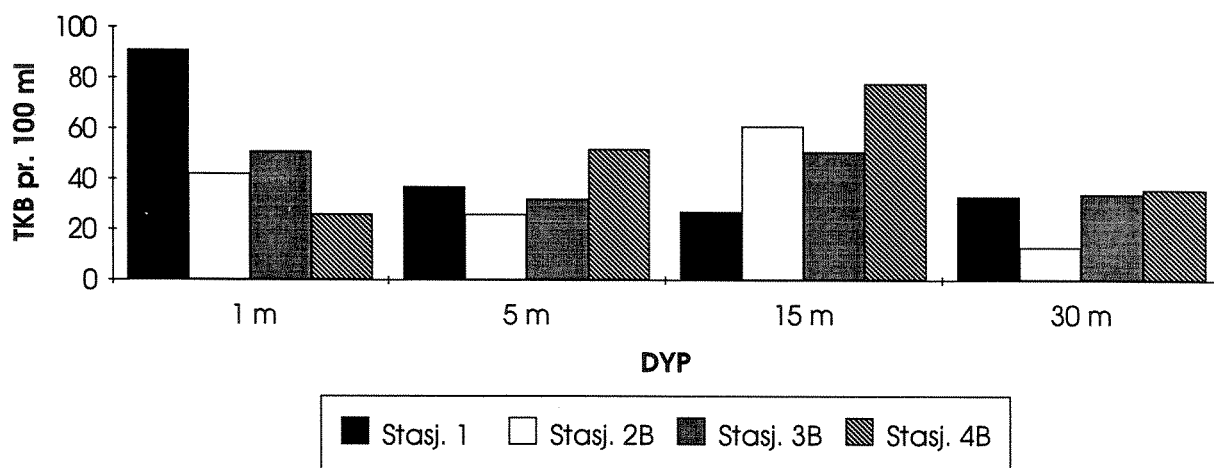
Fig. 3.9. Middelerdi i kvart djup for termostabile bakteriar, rekna for heile prøvetakingsperioden.

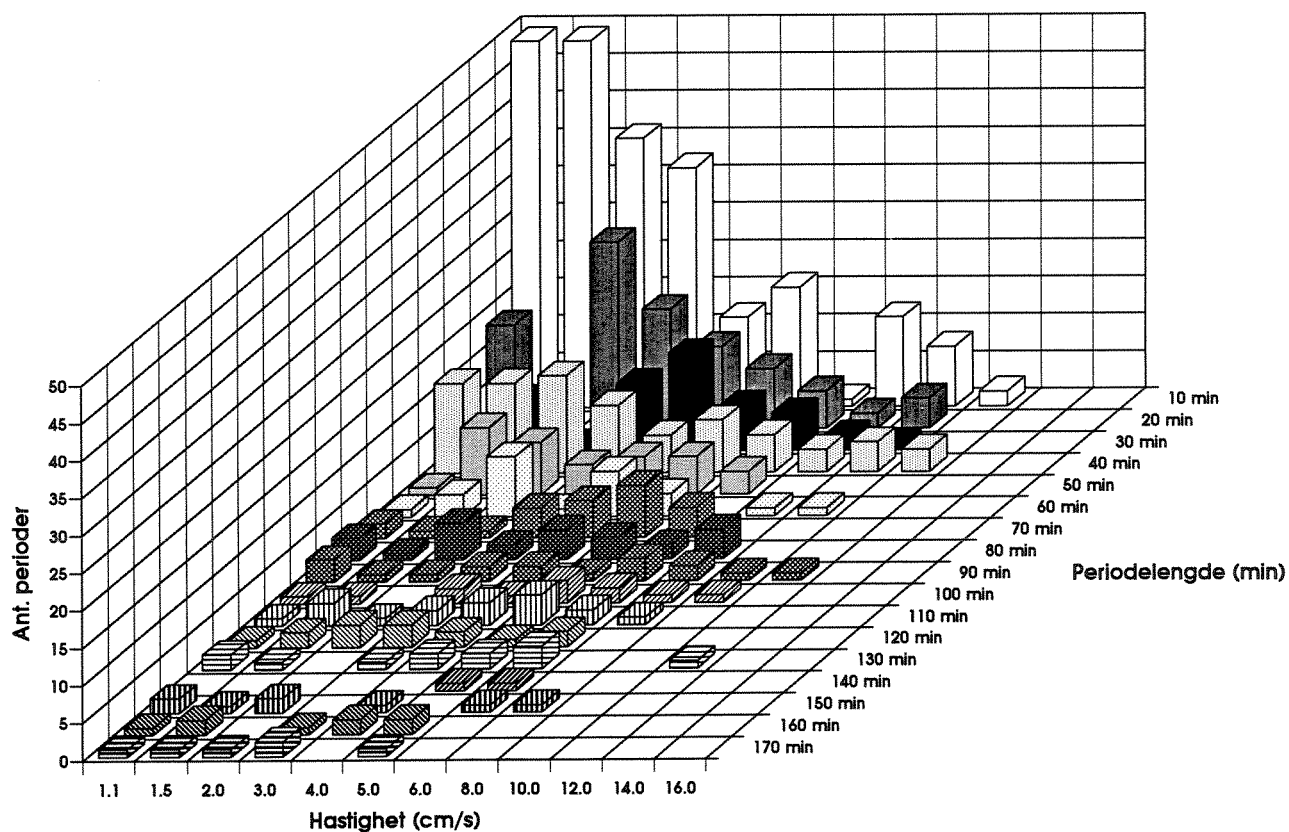
Fig. 5.3. Resultat av varighetsanalyse for strømmålingane i 15-16 m djup ved Domsteinbuda i oktober og ved Trollebø i juli 1992. Kvar måleserie er inspisert med h.t. forekomst av perioder med strøm vedvarande under gjevne strømgrensar. Antallet slike perioder med gitt varigheit er talt opp, og presentert i matriseform.

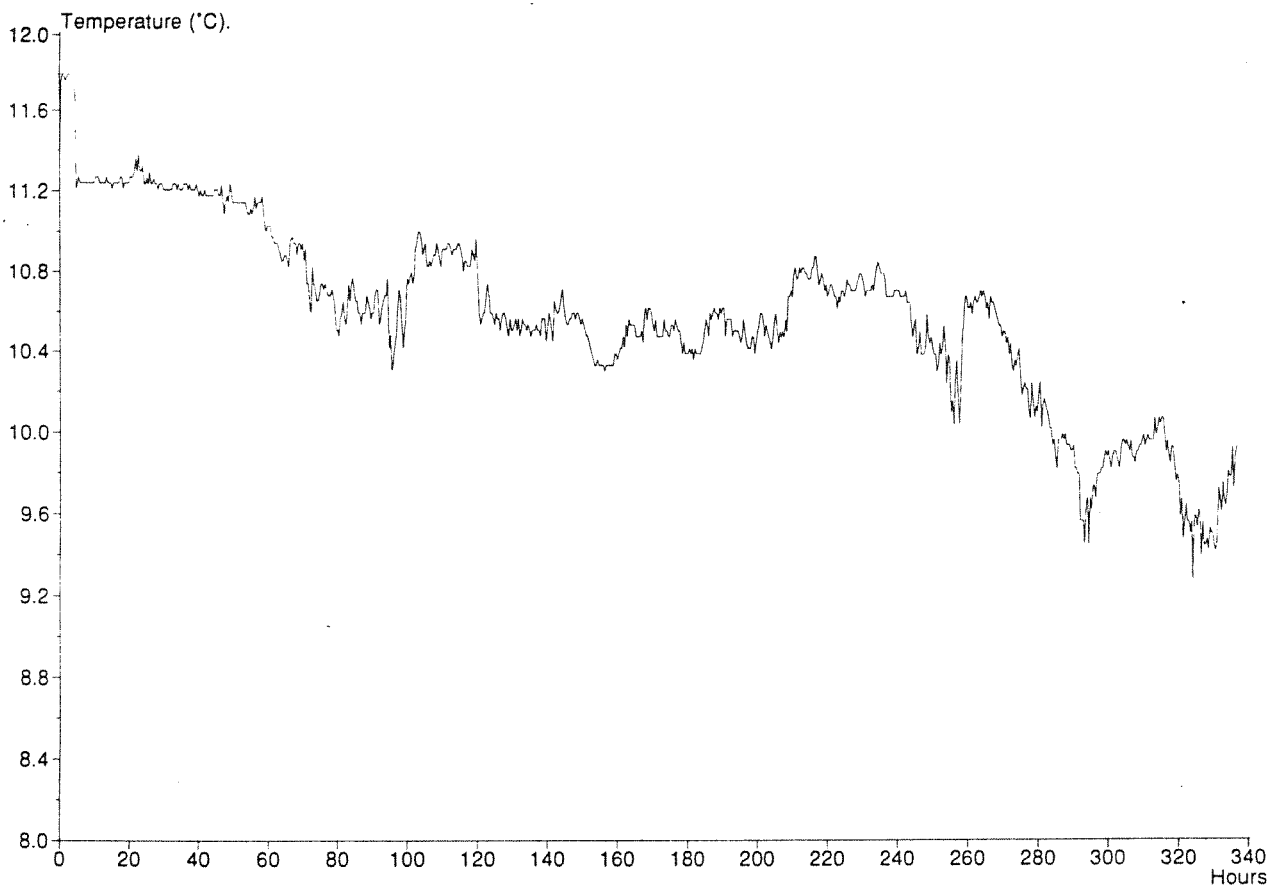
Fig. A16a. Resultat for målinger ved Trollebø (R4) 16 m djup, i perioden 22/10 - 5/11 1992.
