Kloakkforurensning av to overvannledninger i Bergen karakterisert ved tarmbakterier

Rapportens tittel: Kloakkforurensning av to overvannsledninger i Bergen karakterisert ved tarmbakterier	Dato: 1.02.94	Trykket: NIVA 1994
	Faggruppe: Kommunal forurensning	
Forfatter(e): Anders Hobæk	Geografisk område: Bergen, Hordaland	
	Antall sider: 18	Opplag: 60

Bergen, januar 1994

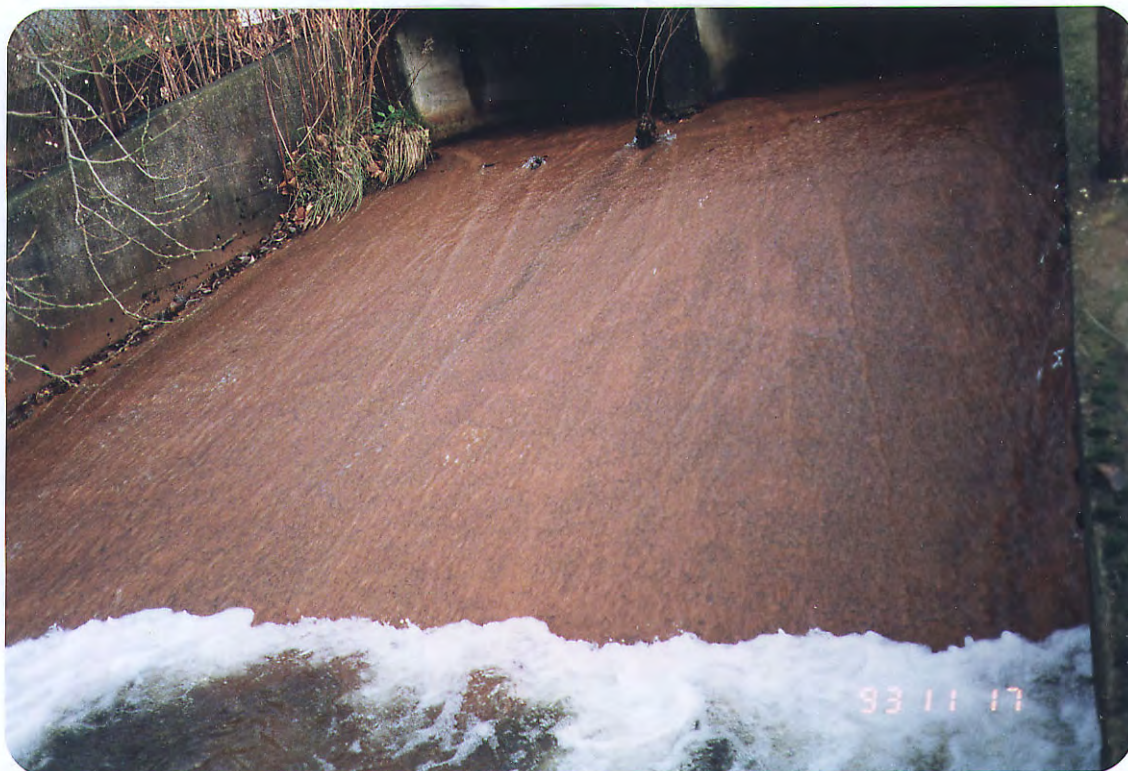
Utløpet i Solheimsvannet (St. 1) hadde 370 tarmbakterier pr 100 ml i september, og 3050 i november. Denne kanalen klassifiseres derfor til grad 5 (meget sterkt forurenset). Overvannsledningen er altså betydelig mer forurenset enn det ble registrert i 1992 (Bjørklund og Johnsen 1993). Ved utløpet i Solheimsvannet krysser overvannskanalen over en større kloakktunnel, men får neppe noen tilførsler herfra. Hele utløpet var brunfarget, etter alt å dømme som følge av okerutfelling (Foto 3.1). I november luktet vannet vondt, og det fløt skumdatter med vannstrømmen ut i Solheimsvannet.

Foto 3.1. Solheim St. 1. Utløpet av overvannstunnelen i Solheimsvannet, 17.11.93

Ved St. 4 fant vi et tilløp (kalt St. 3) fra sør (idrettsplassen) som ikke var tegnet inn på kartet. Dette var et ca 30 cm betongrør, som var halvveis oppfylt av brun masse (Foto 3.2). I september var dette røret så godt som tørt, mens det rant en del vann i november. Bakterietallet i denne tilførselen var lavt. Hele tilførselen er imidlertid kraftig preget av oker (jernhydroksid). Sannsynligvis stammer dette fra idrettsplassen som ligger på en gammel fyllplass. Det er tatt vannprøve for eventuell senere analyse av tungmetaller. Dette anbefales kartlagt nærmere, fordi jemmengdene her må være betydelige. Okerfargen preger hele tunnelen (Foto 3.3), antagelig på hele strekket fra St. 4 til utløpet i Solheimsvannet (Foto 3.1).

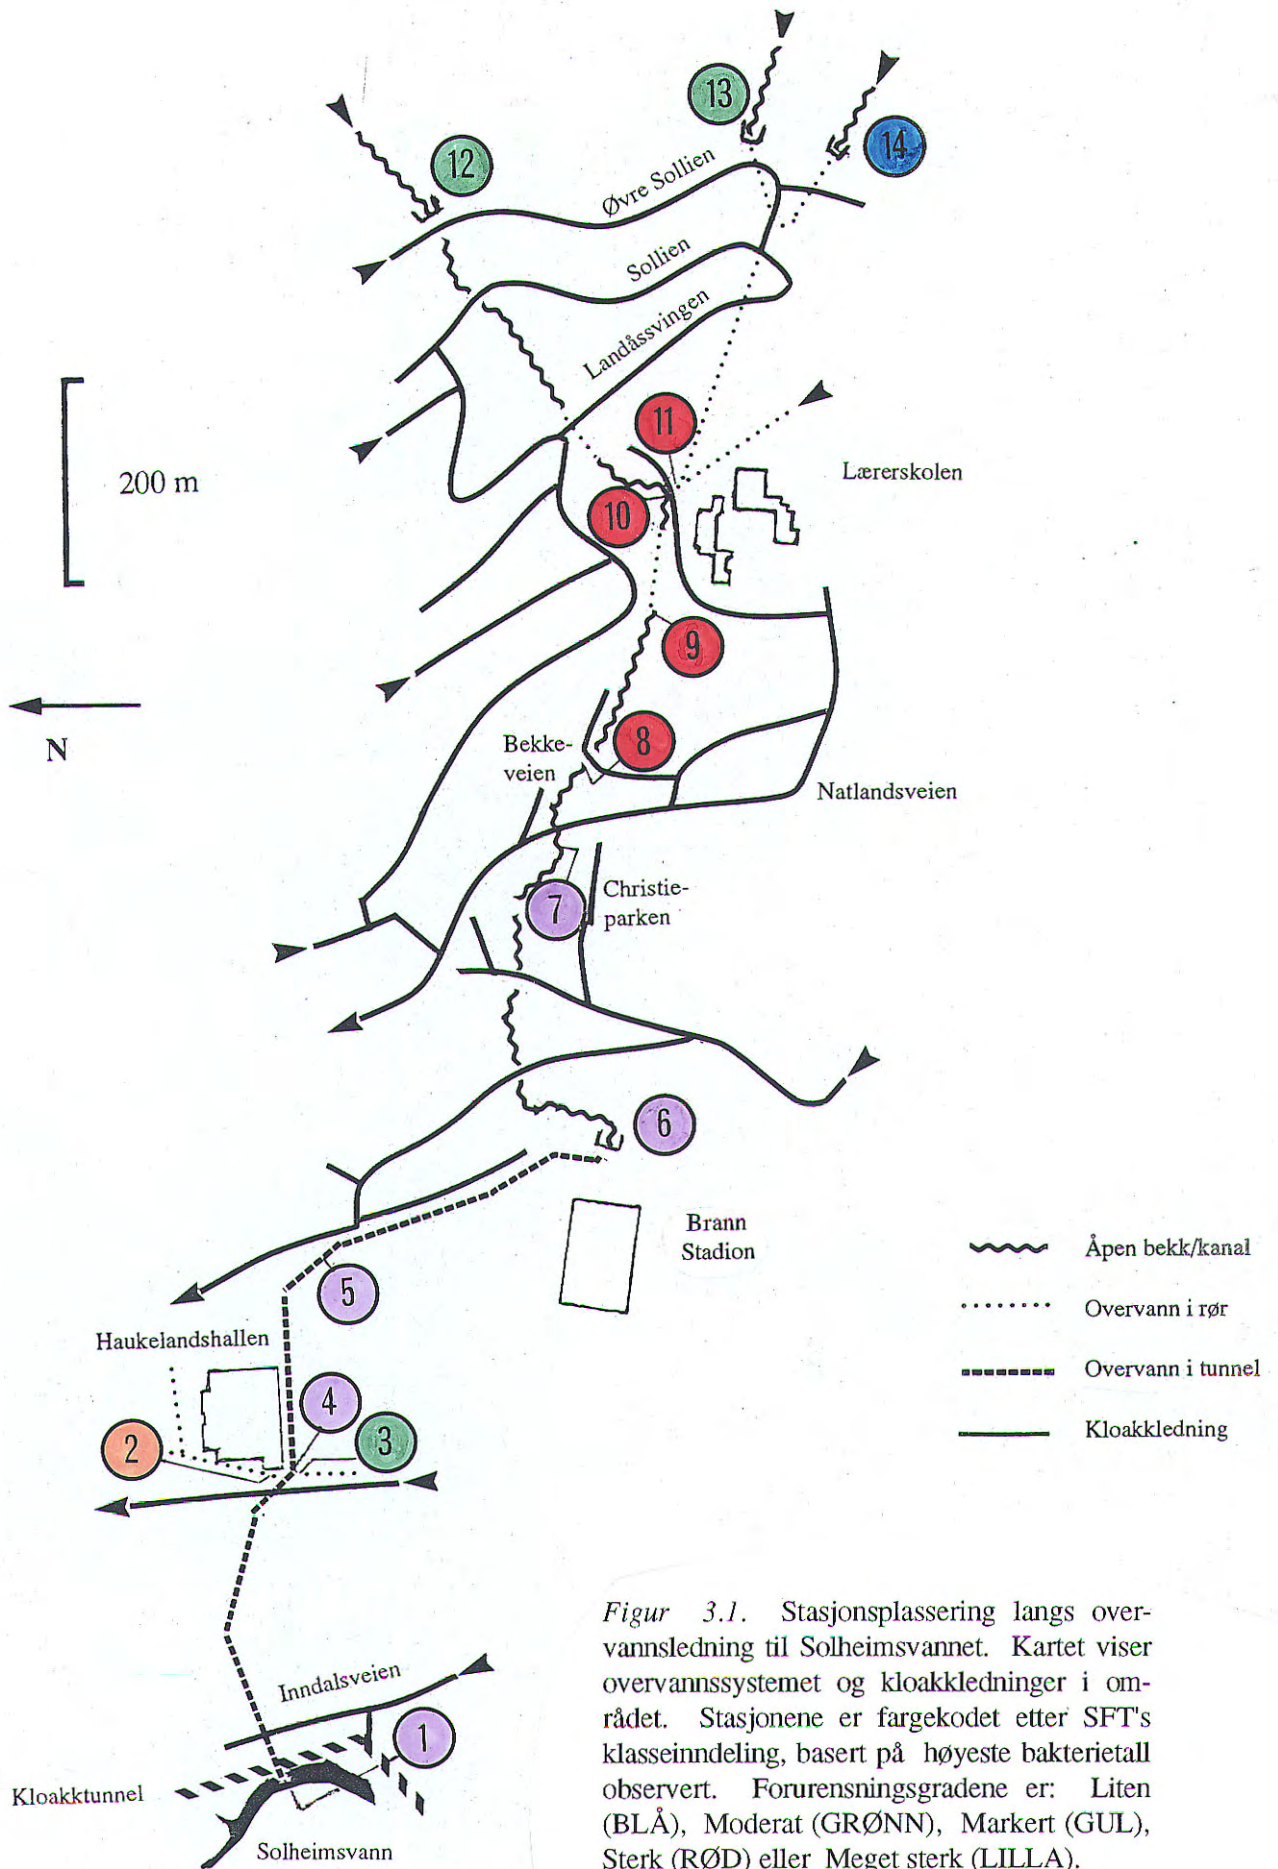
Figur 3.1. Stasjonsplassering langs overvannsledning til Solheimsvannet. Kartet viser overvannssystemet og kloakkledninger i området. Stasjonene er fargekodet etter SFT's klasseinndeling, basert på høyeste bakterietall observert. Forurensningsgradene er: Liten (BLÅ), Moderat (GRØNN), Markert (GUL), Sterk (RØD) eller Meget sterk (LILLA).

Stasjoner for prøvetaking er vist i Figur 2.1, og kartfestet i Tabell 3.1. Kartfesting baserer seg på kart fra VA-seksjonen i målestokk 1:500, der koordinatsystemet benevnes "Bergen lokal". Koordinatene er avlest til nærmeste 5 fra kartene. Måledata er gitt i Tabell 3.1.

Ved St. 10 munner også en sideledning fra området ovenfor Lærerskolen (Fig. 2.1, St. 11). Denne er egentlig et samtløp mellom en ledning fra Øvre Sollien som drenerer to bekker, og en ledning som ikke er inntegnet på kart 1:5000. Vi lyktes ikke med å finne adgang til denne ledningen, og måtte derfor prøveta etter at de to ledningene var løpt sammen (St. 11), dvs. ved munningen i bekken ved St. 10. Den ene bekken i Øvre Sollien (St. 13) kommer fra Øvre Landåsdalen. Det ble her målt 5600 tarmbakterier pr. 100 ml i 1992 ved høy avrenning (Bjørklund og Johnsen 1993). Tallene i 1993 var imidlertid lave: 4 i september og 5 i november. Dette kan tyde på at bakteriene i 1992 stammer fra ekskrementer fra turområdet ovenfor (arealavrenning), og det er neppe tale om noen konstant kloakkforurensning fra områdene ovenfor.

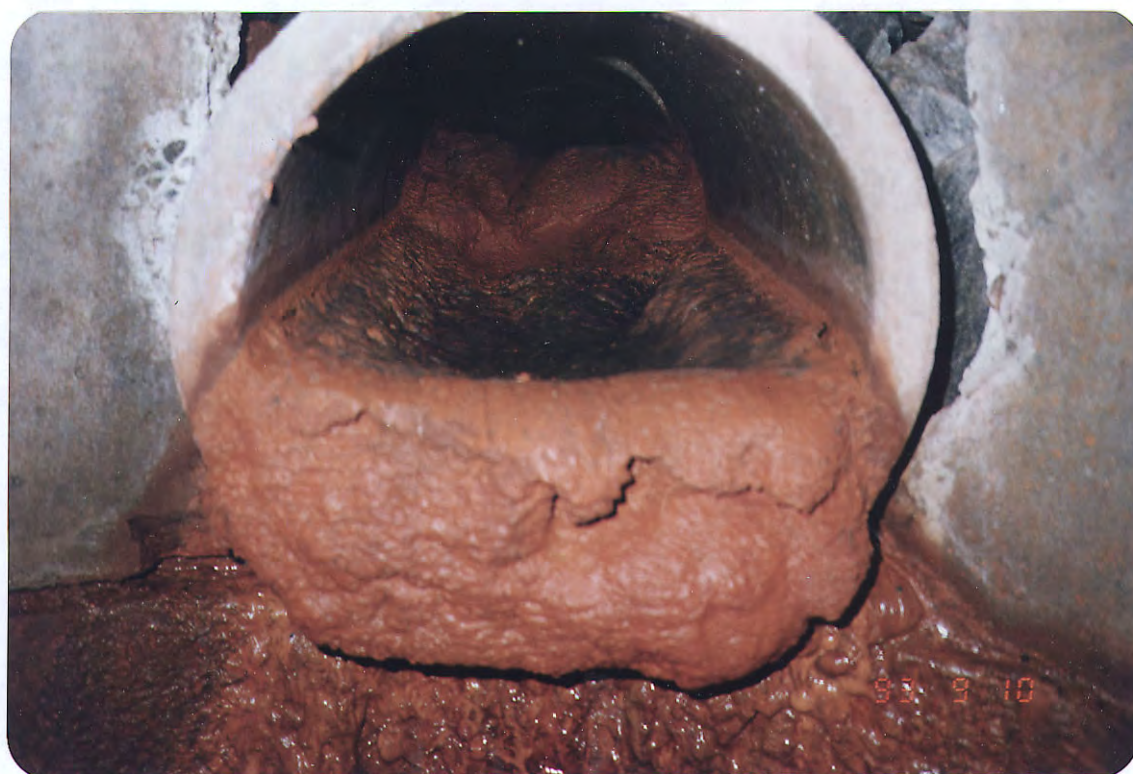
Foto 3.2. Solheim St. 3: Innløpsrør til St. 4 ved Haukelandshallen, 10.09.93

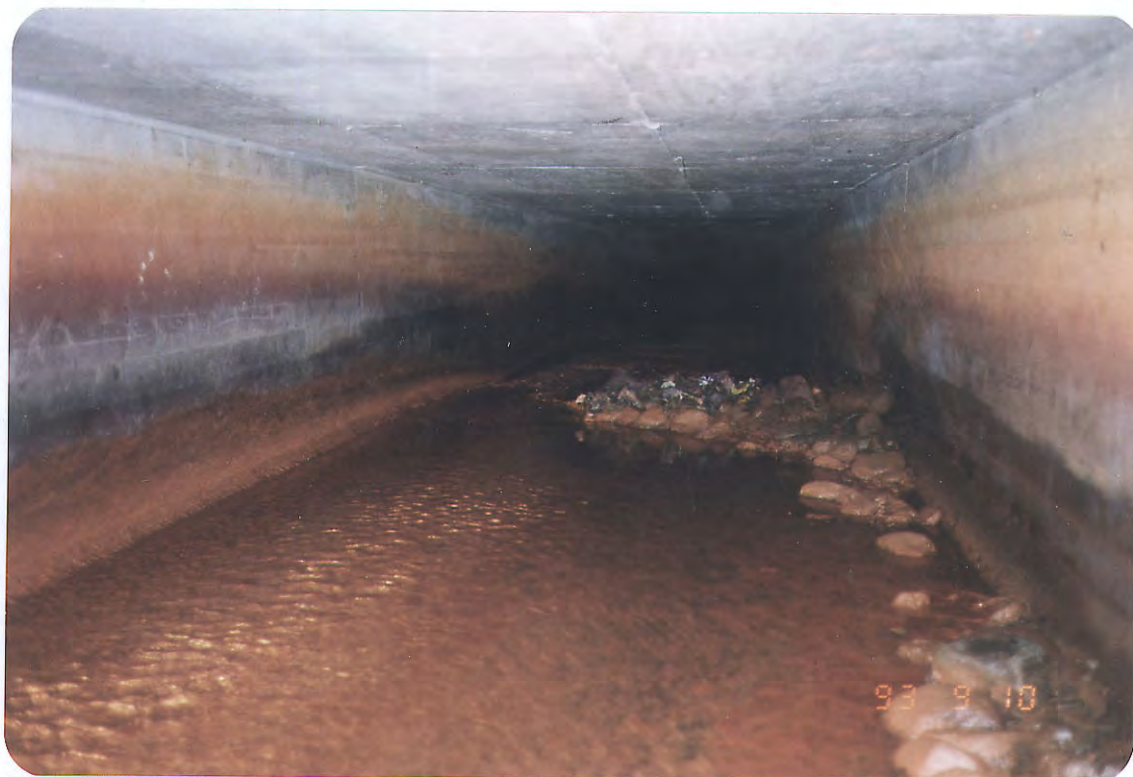
På stasjonen ovenfor i selve hovedtunnelen (St. 4) var bakterietallet høyere enn på St. 1 i september, mens forholdet var motsatt i november (Tabell 3.1). Dette viser at tunnelen får tilsig på strekningen mellom disse stasjonene ved høy vannføring, og at vi i dette området har et overløpsproblem. Ifølge

Foto 3.3. Solheim St. 4. Overvannstunnelen ved Haukelandshallen, 10.09.93.

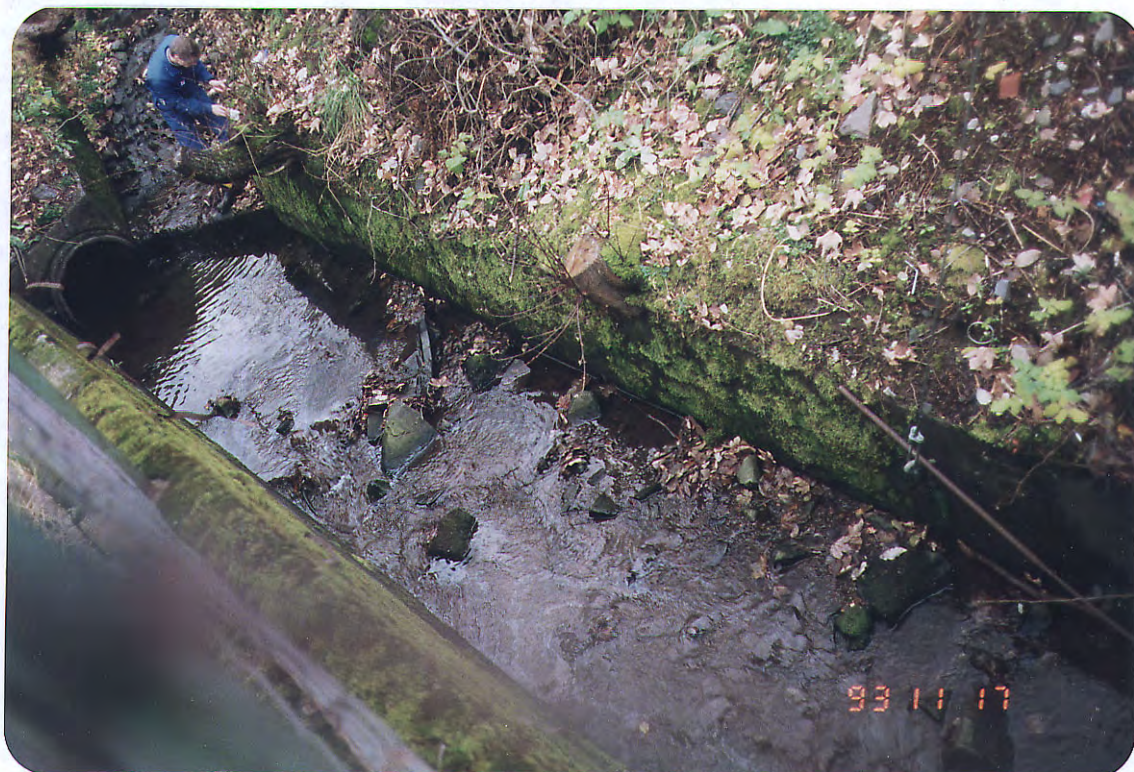
St. 9 er et rør som munner i en åpen kanal i Nordahl Rolfsens vei (Foto 3.4). I september var selve bekken ovenfor så godt som tørr. I november holdt bekken ovenfor (St. 10) 10 bakterier pr 100 ml (forurensningsgrad 2). Røret (St. 9) førte da en tynn oljehinne med seg ut i bekken. Opphavet til denne oljen fant vi ikke.

Foto 3.4. Overvannsledning til Tveitevann, St. 9 (betongrør) og St. 10 (bekken til høyre ovenfor samløp) 17.11.93.

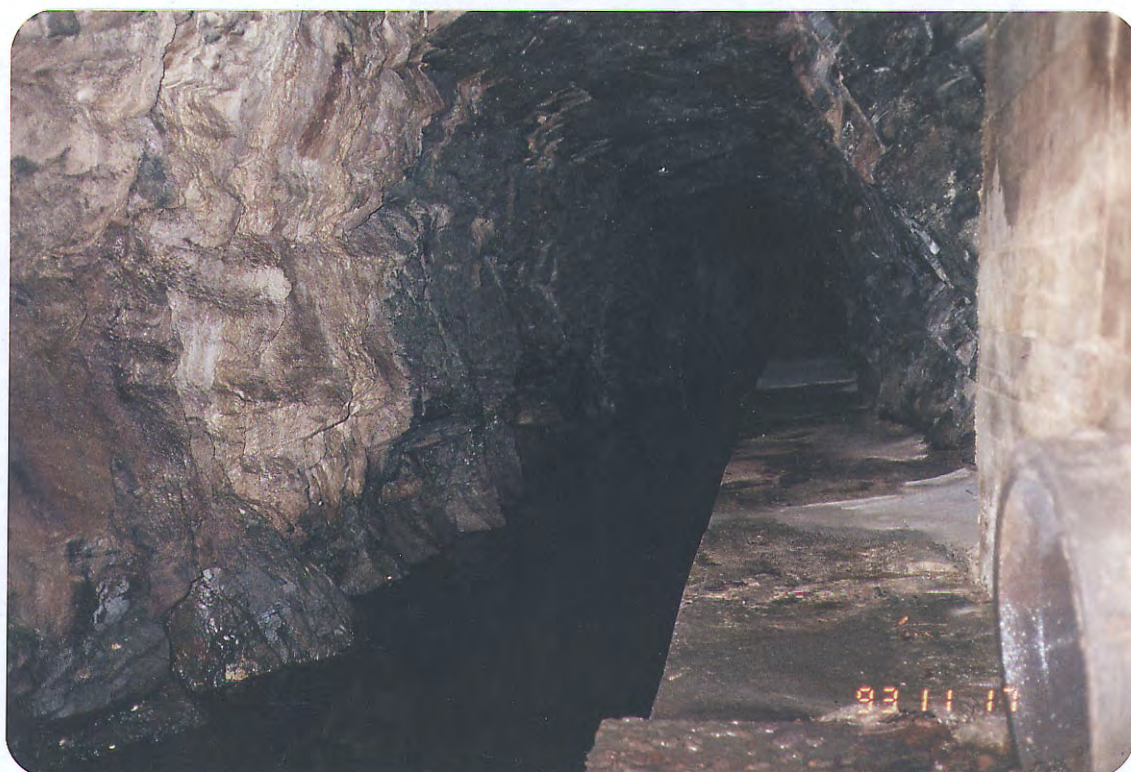
Foto 3.5. Overvannsledning til Tveitevann; St. 14 og 14A. Tunnel mellom Mannsverk og Nordahl Rolfsens vei, under området til Bergen Sporvei.

Overvannstunnelen mellom St. 14 på Mannsverk og St. 7 ved Nordahl Rolfsens vei får altså betydelige kloakktilførsler ved høy avrenning. Fra stasjonene ovenfor tunnelen foreligger også data fra september. St. 16 (åpen kanal i Natlandsveien) hadde da 800, og tilførselen fra St. 15 hadde 100 bakterier pr 100 ml. Økningen mellom disse og St. 7 i tunnelens nedre ende var altså stor også i tørkeperioden, slik at her må finnes en eller flere lekkasjer. Vi har sannsynligvis også overløpsproblemer i dette området, siden bakteriemengden øker markert også ved stor avrenning. Antagelig finnes det mange sidetilløp til overvannstunnelen som ikke er registrert på kartene, slik som St. 14A. Dessuten ligger en kloakkledning i tunnelen i hele dens lengde, og tunnelen krysses to ganger av kloakkledningen som kommer ned Wiers Jenssens vei. Det burde være mulig å gå hele denne tunnelen for å kartlegge tilførslene.

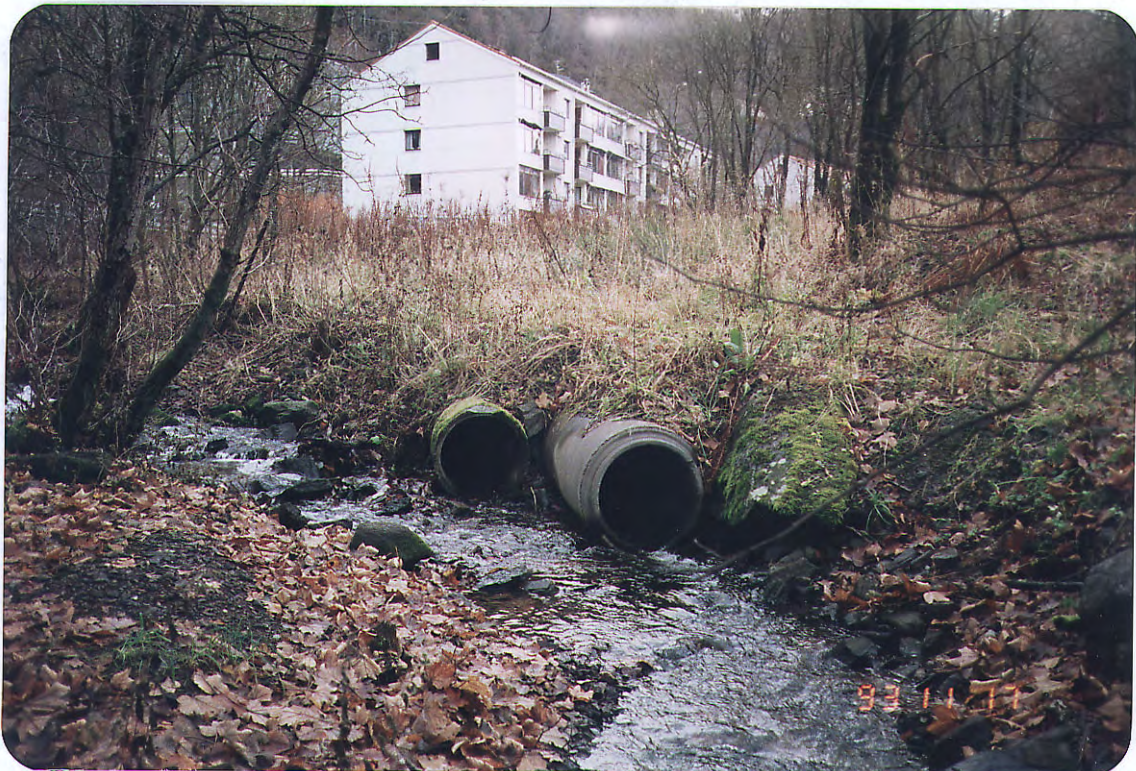
Foto 3.6. Overvannsledning til Tveitevannet, utløp av to overvannsledninger i bekken nedenfor Kolstibotn. St. 20 er utløpet av røret til venstre øverst) og St. 21 det til høyre (nederst). Vannet i det øverste røret var moderat, og i det nederste meget sterkt forurenset.
