Overvåking av
metallforurensning
fra militære skytefelt og demoleringsplasser

Resultater fra 3-års overvåking

NIVA - RAPPORT

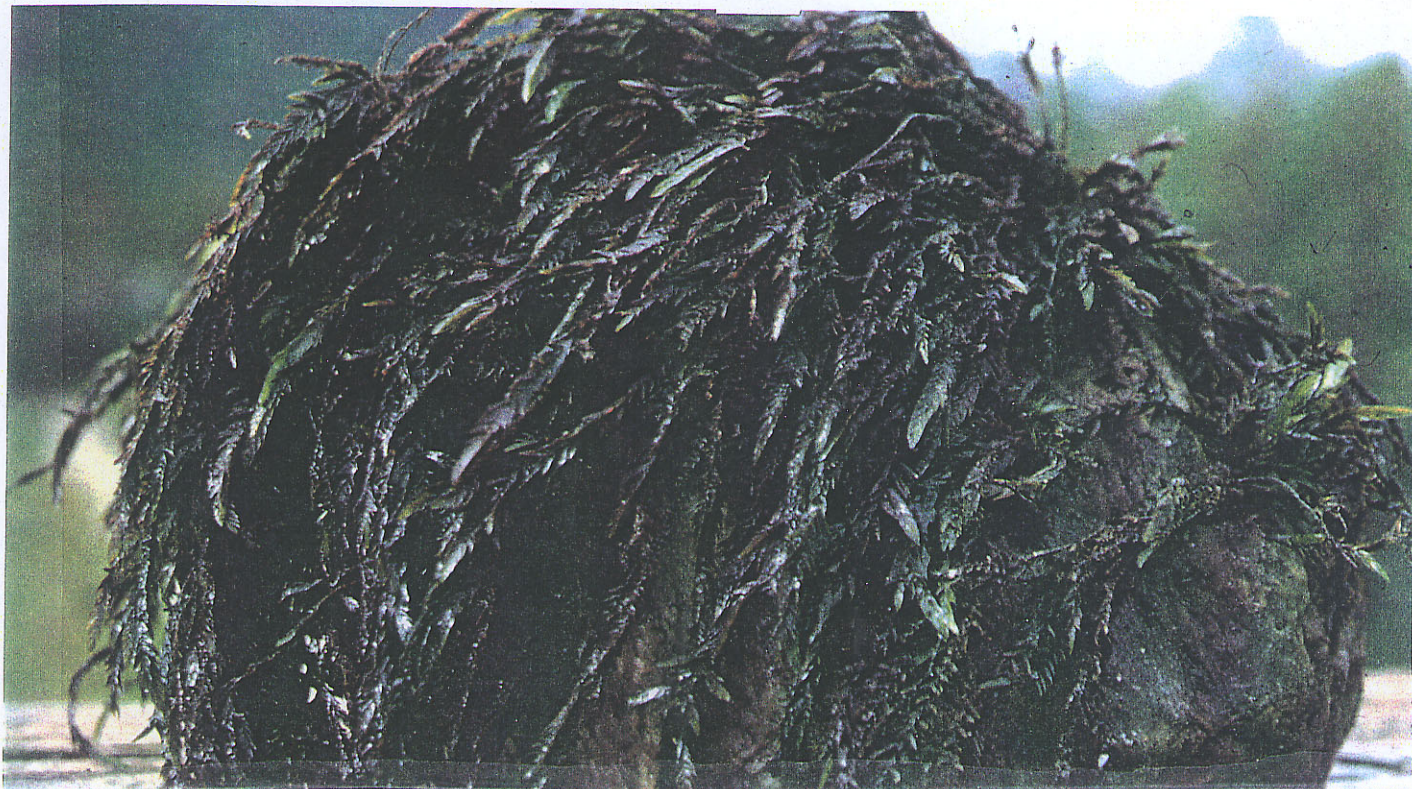
Fig.4. Naturlig bestand av vannmosen *Fontinalis antipyretica*. Denne vokser ofte på steiner i elveleiet og hele steinen med mosen kan settes ut på stasjoner der den ikke forekommer naturlig.

Det vanligste er at mosebestander som vokser naturlig på steiner i elveleiet settes ut på de ønskede lokaliteter (Fig.2). Også sammenknyttede bunter av mose festet til steiner eller påler er brukt. Mosen er robust, tåler uttørkning i kortere perioder og tilpasser seg den lokale vannkvaliteten relativt raskt. Prøvene analyseres på de nyeste skuddene for å sikre at vi arbeider med den levende delen av planten. En ny metode til å effektivisere slike undersøkelser er utviklet av Gøran Lithner ved Naturvårdsverket i Sverige. Denne innebærer at årskuddene klippes på forhånd, legges i plastikkbokser med duk i lokket og festes til en påle mot strømmen i bekken (Fig.3). På denne måten kan prøvene samles inn av lokale personer (f.eks. miljøvernoffiserene), tørkes, forsynes med tett lokk og sendes i posten uten at man løper noen kontamineringsrisiko. I overvåkningsundersøkelsen la vi opp til å teste "boksemetoden" mot mose utsatt på stein på et flertall av skytefeltene. Det viste seg at overenstemmelsen var god (Fig 4). Dette innebar at vi i den fremtidige overvåkningen kunne bruke "boksemetoden" som bl.a gjorde det mulig å benytte de lokale miljøvernoffiserene i feltarbeidet (ta opp, tørke og sende boksene til NIVA for videre bearbeiding og analyse). Undersøkelsen ble derfor mindre kostnadskreven og mer effektiv enn et opplegg med spesialister i felt og kjemiske vannprøver. Vi vil understreke at alle våre undersøkelser ved bruk av vannmose er basert på analyser av friske årskudd, som vi mener er viktig for denne metoden.

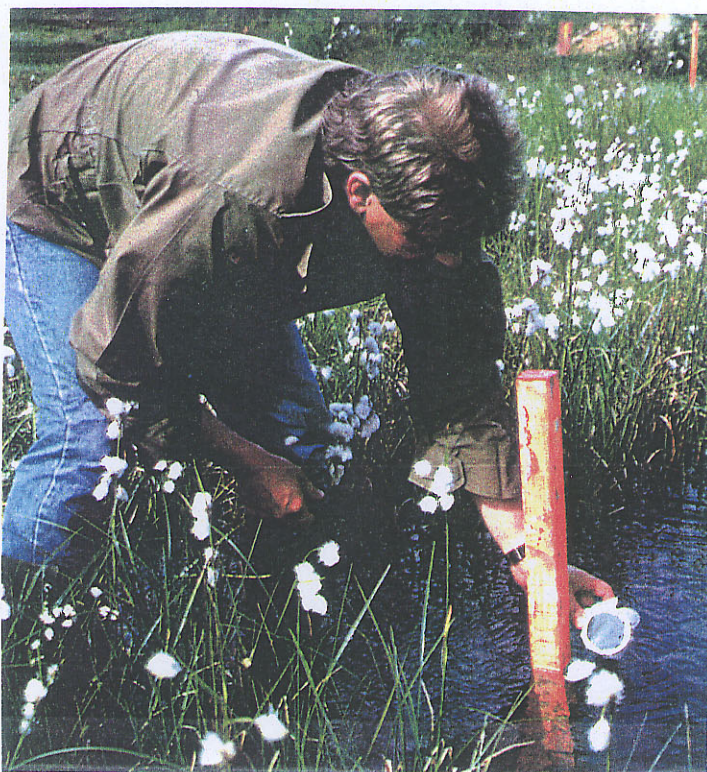
Fig.3. Årskudd av mose eksponert i "boks"

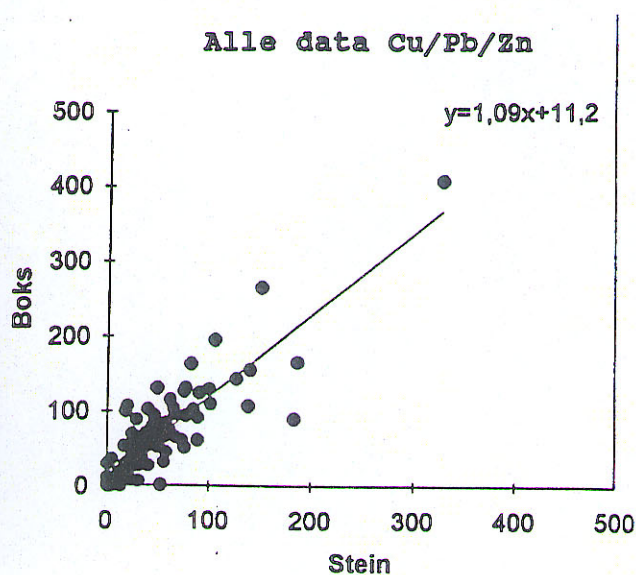
Fig.4. Sammenhengen mellom konsentrasjoner av metaller i mose eksponert på stein og i "boks".

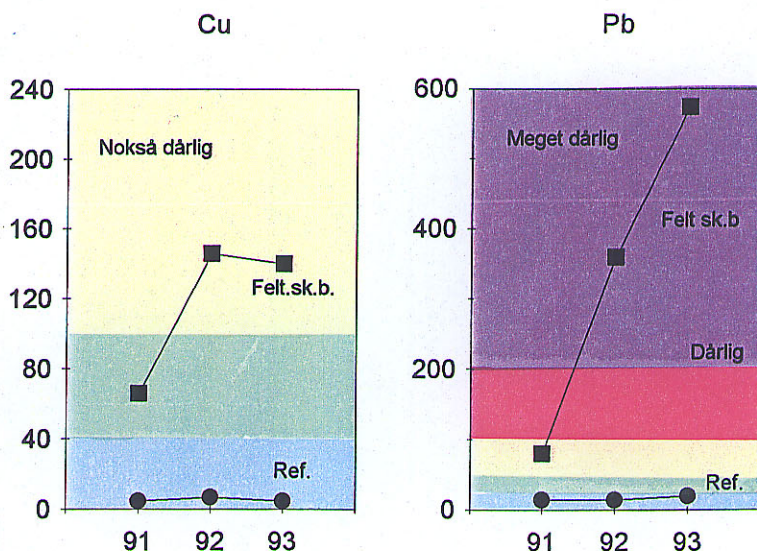
Primærdata er gitt i vedlegget. Alle referanseprøver i området viste lave verdier og god vannkvalitet (Fig.11). Konsentrasjonene av kobber har økt fra 1991 og er betydelig høyere i dag (ca. 15 ganger høyere enn bakgrunnsverdiene). Utviklingen av blykonsentrasjonen i bekken er enda mer dramatisk. I 1993 var verdiene ca. 6 ganger høyere enn de som ble målt i 1991 og ca. 100 ganger høyere enn bakgrunnsverdiene. En vesentlig del av dette bly forventes å sedimentere i Brenntjern. I 1993 eksponerte vi imidlertid moser også i utløpet av tjernet (se primærdata). Konsentrasjonene var her ca.6 ganger høyere enn bakgrunnsverdiene for begge elementene. Dette betyr at til tross for sedimentasjonen i tjernet har også vannet som renner ut forhøyede verdier av bly og kobber. Konsentrasjonene i Larsmyrbekken er så høye at det er store sjanser for gifteffekter på akvatiske organismer. Det ble også eksponert moser lenger opp i Larsmyrbekken (Fig.10) som viste konsentrasjoner på samme nivå som i innløpet til Brenntjern (se primærdata). På bakgrunn av kriterier for metaller i vann må vannkvaliteten i Larsmyrbekken betegnes som meget dårlig.

Fig.11. Konsentrasjoner (µg/g T.V.) i moser.

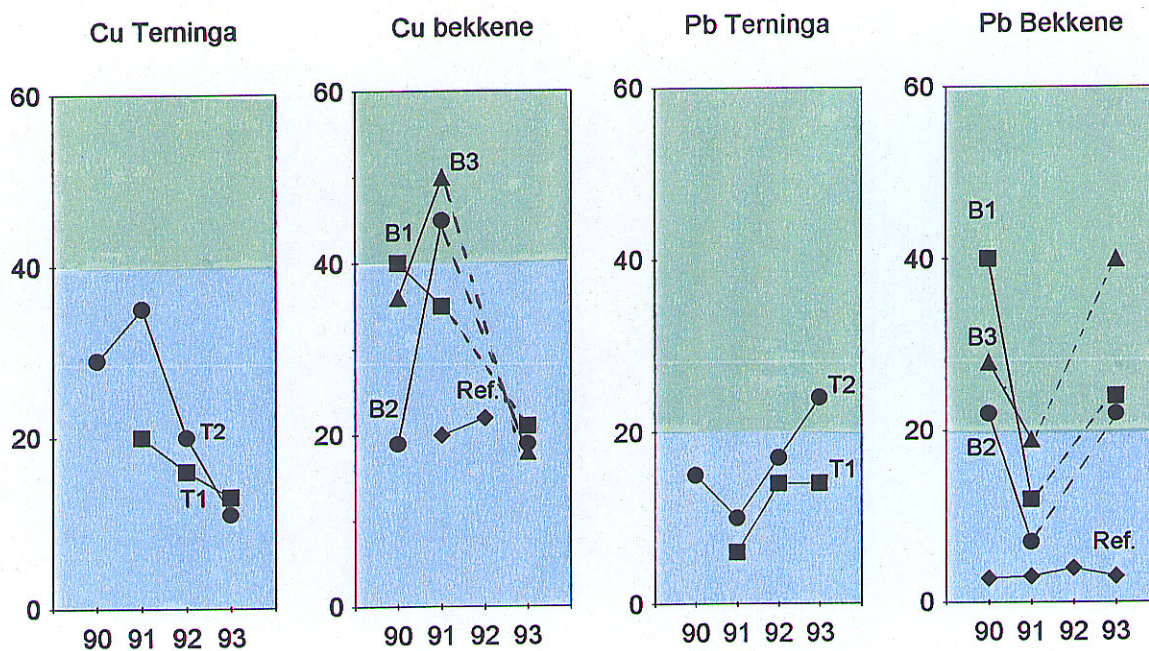
Konsentrasjonene i bekkene var gjennomgående noe høyere enn i Terninga, og vannkvaliteten kan betegnes som god til mindre god (Fig. 13). Konsentrasjonene svinger en del fra år til år. Siden 1991 har kobberkonsentrasjonene avtatt, mens det motsatte har skjedd for bly. Dette gjenspeiles også i målingene fra Terninga. Vannkvaliteten i Terninga kan betegnes som god også etter at bekken har kommet til (st.2). Vi ser at påslaget i konsentrasjon av kobber mellom T1 og T2 var størst i 1991, da også konsentrasjonene i bekkene var høyest. I 1993 var påslaget ubetydelig og konsentrasjonene i bekkene var også nær bakgrunnsverdiene. Det er med andre ord en meget god overenstemmelse mellom resultatet fra bekkene og målingene i Terninga. Dette viser at denne overvåkningsmetoden også kan fange opp meget små endringer i konsentrasjonene i eventuelle sidebekker av mindre størrelse. Konsentrasjonene av bly økte i bekkene fra 1991 til 1993. Dette stemmer meget bra med at økningen i Terningåa fra T 2 til T 3 også var størst i 1993.

Fig. 13. Konsentrasjoner ($\mu\text{g/g T.V.}$) i mose på stasjonene i Terningmoen skytefelt.

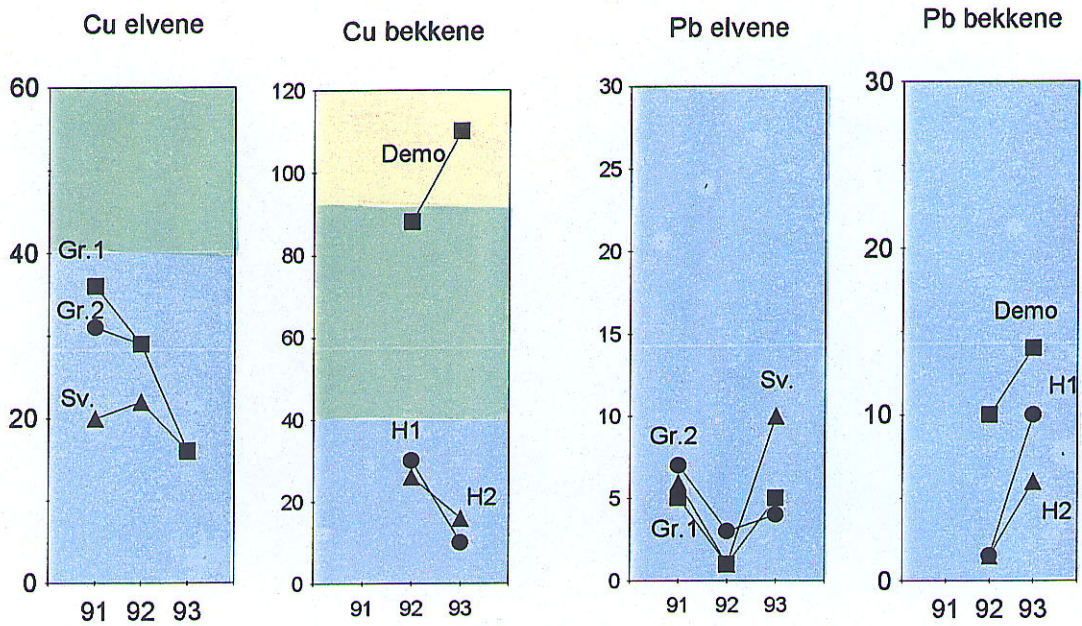
Konsentrasjonene av kobber og bly var gjennomgående lave alle tre årene både i Grisungbekken, Svånåi og i bekken fra Haukberget (Fig.15). Det var bare kobberverdiene i bekken fra det gamle demoleringsfeltet som var så høye at vannkvaliteten må betegnes som dårlig. Dette gjelder i hovedsak de øvre deler av bekken, men effekter kan ikke utelukkes også i den nedre delen frem til samløpet med Grisungbekken. Disse konklusjonene er i overensstemmelse med resultatene fra undersøkelsene i 1988. Resultatene er forklarlig ut fra det faktum at bly- og kobberholdige prosjektiler fra handvåpen bare i liten utstrekning spres i feltet.

Fig. 15. Konsentrasjoner ($\mu\text{g/g T.V.}$) i mose på stasjonene i Hjerkinnskytefelt.
