Befaring til
Hosanger gruvefelt

Rapportens tittel:	Dato:	Trykket:
BEFARING TIL HOSANGER GRUVEFELT	10.01.95	NIVA 1995
	Faggruppe:	
	Industri	
Forfatter(e):	Geografisk område:	
Iversen, Eigil Rune	Hordaland	
	Antall sider:	Opplag:
	13	40

Sammendrag	2
1. INNLEDNING.....	3
2. HOSANGER NIKKELGRUVE	3
2.1. Områdebeskrivelse.....	3
2.2. Resultater fra befaringer	5
3. LITTERATUR.....	12

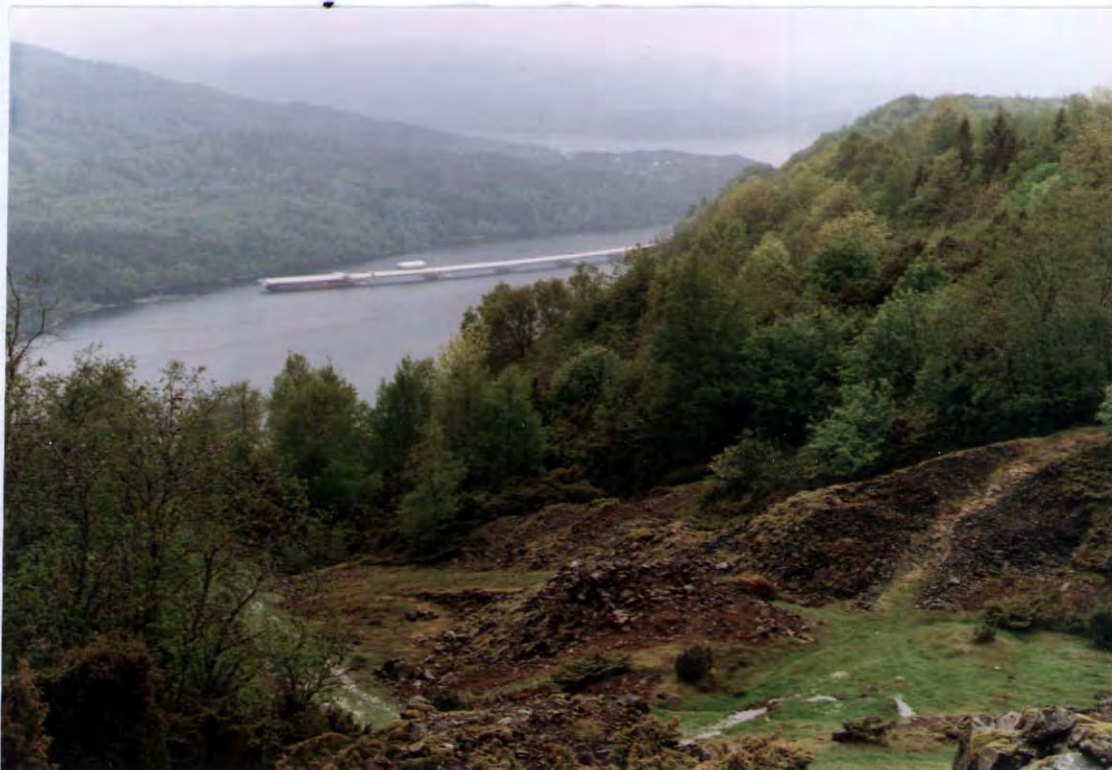
Figur 2. Velteområde i Nonåsfeltet

Befaringen til Hosanger gruvefelt ble foretatt 2.06.94. All avrenning fra gruveområdet ved Nonås samles i en bekk som fører ned til Lonevågen ved Gjeitrem. Det ble under driftsperioden lagt opp en del avfallsberg som ble samlet i en større tipp utenfor en sjakt nedenfor Claudets gruve. Figur 2 viser et oversiktsbilde over tippområdet. Det er nå lite tippmasser igjen i området. Det meste er sannsynligvis benyttet til oppfyllings- og veiformål i distriktet. Det kommer noe gruvevann (anslagsvis 0,1-0,2 l/s) ut av nederste stollåpning ved Bratlien. Figur 3 viser stollåpningen. Utenfor stollåpningen er dessuten deponert en mindre tipp i det bratte terrenget. Under befaringen ble det tatt prøve av bekken ovenfor gruveområdet (st.1) og nedenfor gruveområdet (st.2) nede ved Gjeitrem. Det ble også tatt prøve av gruvevannet ved Bratlien (st.3). Denne lokaliteten ble også prøvetatt ved en befarings i 1992 (Iversen, 1994).

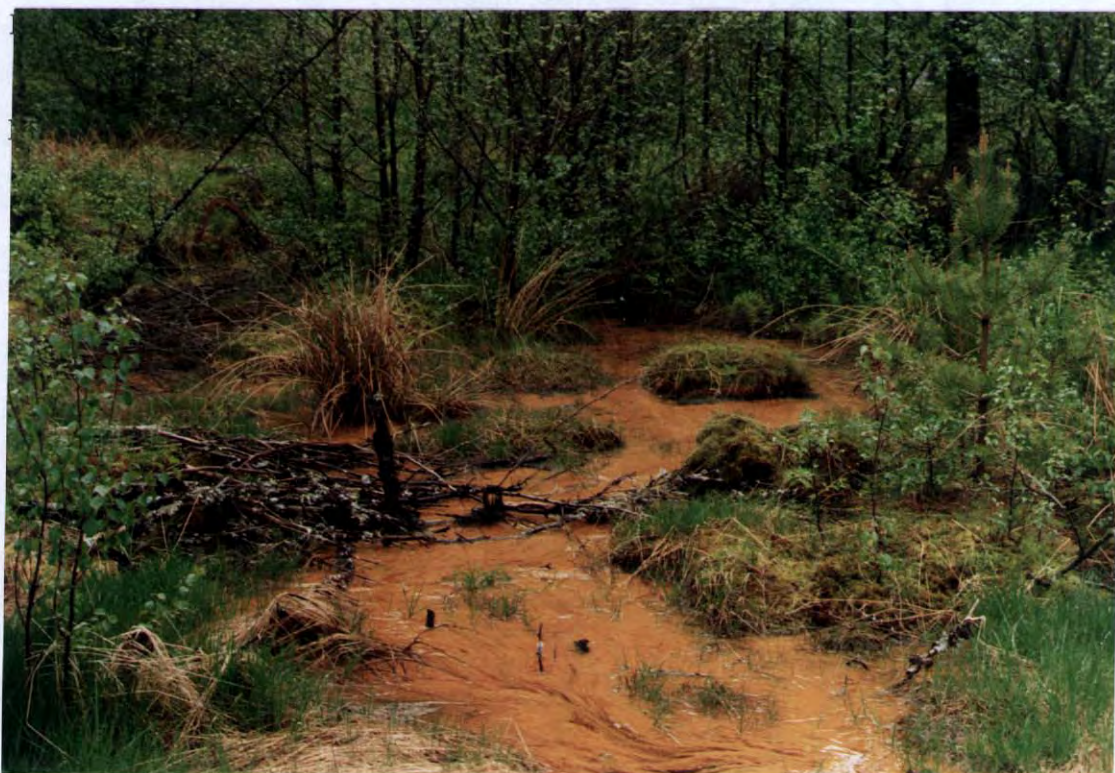
Figur 4. Overløpsvann fra Nordgruva

I gruveområdene ved Litlandsvatnet er Lien-gruvene gjenmurte og intet gruvevann er synlig. Det er heller intet avfallsberg av betydning ved Lien-gruvene. Ved Litlandgruva er det også lite gruveavfall. Sparsom vegetasjon i områder der det har ligget gruveavfall, tyder på en viss tungmetallforgiftning i grunnen. Gruvene her er sannsynligvis vannfylte. Det var under befaringen bare synlig overløpsvann ved Nordgruva som ligger nærmest Litlandsvatn. Avgangen fra oppredningsverket ble trolig deponert i Litlandsvatn. Under befaringen ble det tatt prøve av bekk fra Nordåstjønnen som renner gjennom Litland gruveområde ovenfor gruveområdet (st.4). Videre ble det tatt prøve av samlet sig ved overløpet av Nordgruva (st.5) og ved utløpet av Litlandsvatnet (st.6). Sistnevnte stasjon ble også prøvetatt ved en befaring til området i 1992. Tabell 3 gir en oversikt over prøvetakingsstasjonene. Alle analyseresultater er samlet i tabell 4. Prøvetakingsstasjonene er også markert på figurene 2 og 3 som er utdrag av økonomiske kart over områdene (1:5000).

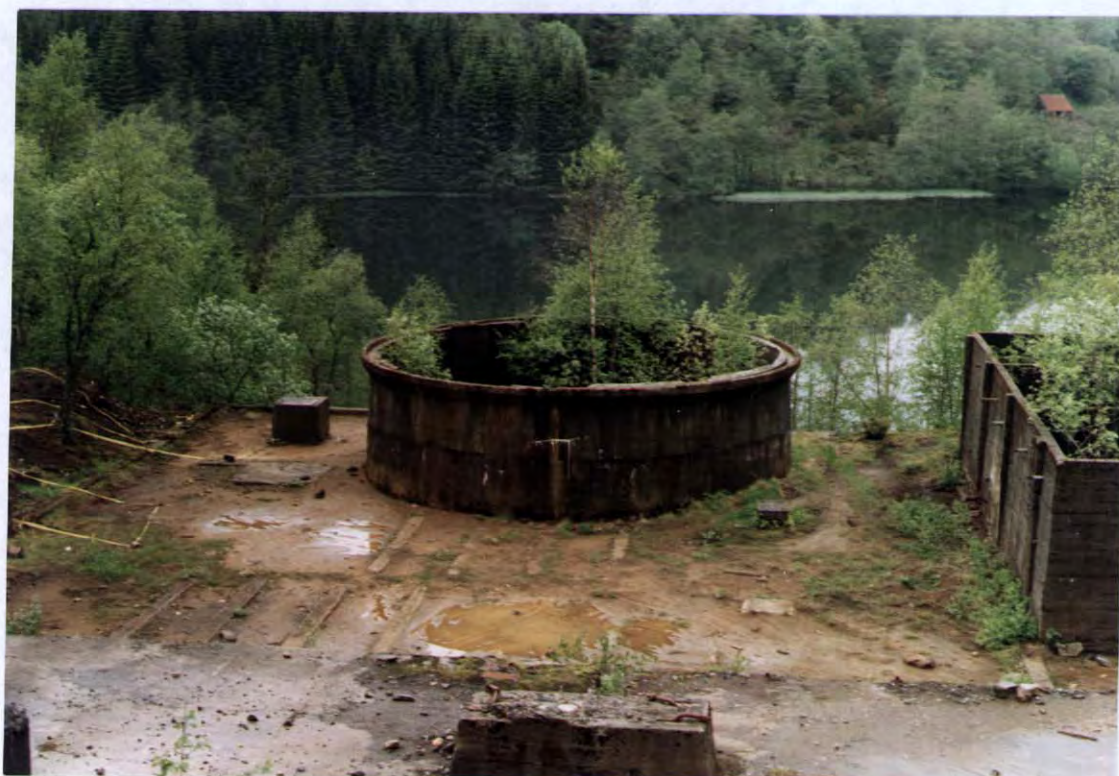
Figur 5. Fra oppedningsverket ved Litland
