Overvåking av
metallforurensning
fra militære skytefelt og demoleringsplasser
Resultater fra 4-års overvåking

NIVA - RAPPORT

Rapportens tittel: Overvåkning av metallforurensning fra militære skytefelt og demoleringsplasser.	Dato:	Trykket:
	april 95	NIVA 1995
Resultater fra 4 års overvåkning	Faggruppe:	miljøgifter
Forfatter(e): Sigurd Rognerud	Geografisk område:	hele landet
	Antall sider:	Opplag:
	31	100

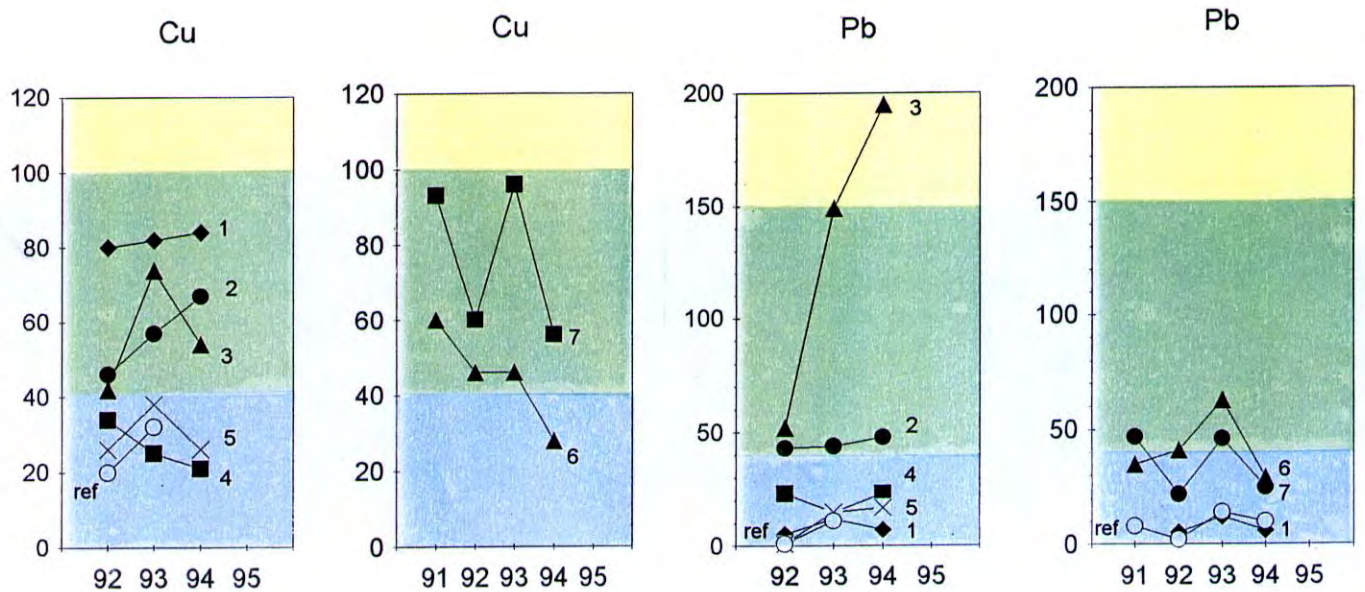
Fig.14. Konsentrasjoner ($\mu\text{g/g TV}$) i mose på stasjonene i Mauken skytefelt

Primærdata for overvåkningsperioden er gitt i vedlegget. Konsentrasjonene av bly og kobber har vært relativt stabile i overvåkningsperioden med unntak av verdiene for bly på st.3 (foran selvanviserene) og st.6 som økte betydelig i 1993 (Fig.14). Økningen fortsatte på stasjon 3 i 1994, mens konsentrasjonene ved st.6 gikk tilbake til verdier nær de som ble registrert ved starten av overvåkingen. I forhold til referanseverdiene var det et påslag i konsentrasjonene for kobber på de fleste stasjonene, sjøl om økningen var relativt moderat. Unntaket var bane 10 (st.4) og bane 17 (st.5) der ingen forurensning ble registrert. Dette er forståelig da disse banene i liten utstrekning benyttes til skyting med handvåpen. For de andre banene kan vi si at vannkvaliteten kan karakteriseres som mindre god. Det ble registrert spesielt høge blyverdier i avrenningen gjennom grøfta foran selvanviserene (st.3). Dette er rimelig da kulene blir sterkt deformert og delvis splintret ved anslag mot selvanviseren og følgelig lett tilgjengelig for korrosjon. Den relativt store vannføringen i de viktigste bekken ut fra skytefeltet gjør at forurensningene fra de mest belastede delene av feltet blir fortynnet såvidt mye at forurensningseffekter utenfor feltet er usannsynlig.

Bekkene i skytefeltet på Mauken tilføres lokale forurensninger av bly og kobber som følge av skyting spesielt med handvåpen. Vannkvaliteten i bekkene fra de mest belastede banene kan generelt klassifiseres som nokså dårlig. På grunn av stor fortynning er det likevel ikke registrert forurensningseffekter i bekkene som renner ut av skytefeltet. Bruk av selvanvisere øker korrosjonshastighet og utlekkningen av metaller betydelig på grunn av deformeringen og delvis oppsplitting av prosjektilene. Plassering av slike i nær tilknytning til bekker bør unngås.
