Rapport 588/94

Sonderende undersøkelser
i norske havner og utvalgte
kystområder

FASE 2

Miljøgifter i sedimenter på strekningen Stavern - Hvitsten

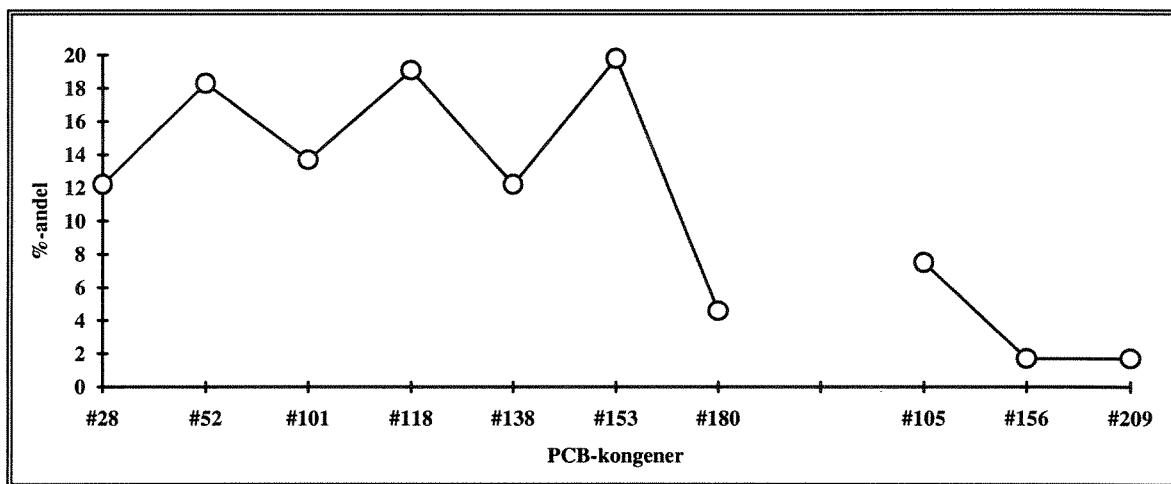
Figur 1. PCB-profilen i overflatesedimenter (0-2 cm) fra Stavern havn, 1994. Profilen indikerer mulig tilstedeværelse av Aroclor 1254.

Forekomst av PCB ble kun registrert i STV01 og beregnet konsentrasjon av total PCB var lavt dvs. 26.2 µg/kg tørrvekt (vedlegg 2). Nivået representerer omkring 5 ganger overkonsentrasjon. Den lave konsentrasjonen gir en noe uklar PCB-profil (figur 1), men antyder tilstedeværelsen av forholdsvis høyklorert PCB, vesentlig penta- og heksaklorerte kongener og sammensetningen likner noe den kommersielle varianten Aroclor 1254.

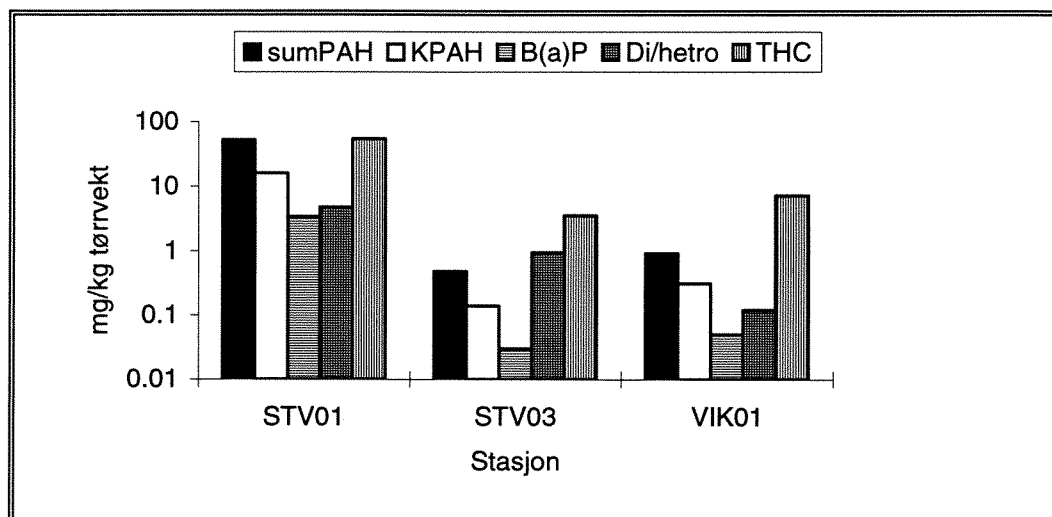
Figur 2. Forekomster av PAH, KPAH, B(a)P, di-/heterosykliske forbindelser og THC gitt i mg/kg tørrvekt (verdier avrundet) i overflatesedimenter (0-2 cm) fra Stavern havn og Viksfjorden, 1994. Merk! log-skala.

52.4 mg/kg tørrvekt for sum PAH og dette tilsvarer ca. 175 ganger det antatte bakgrunnsnivået (vedlegg 3). Begge prøver var dominert av fluoranten og innehold omkring 30% KPAH (figur 2). Andelen av B(a)P var 6-7% i prøvene, mens innholdet av di-/heterosykliske forbindelser var hhv. 9% og 20% (høyest i STV03). Normalt ville slike sammensetninger peke i retning av forbrenningsavledet opphav med svak oljepåvirkning, men de lave konsentrasjonene av THC 3-54 mg/kg tørrvekt (lavest i STV03) avkrefter dette (kfr. vedlegg 5). Fra dette og den øvrige sammensetningen tyder PAH-forekomsten i Stavern havn på innhold av en høy andel uforbrente kullpartikler.

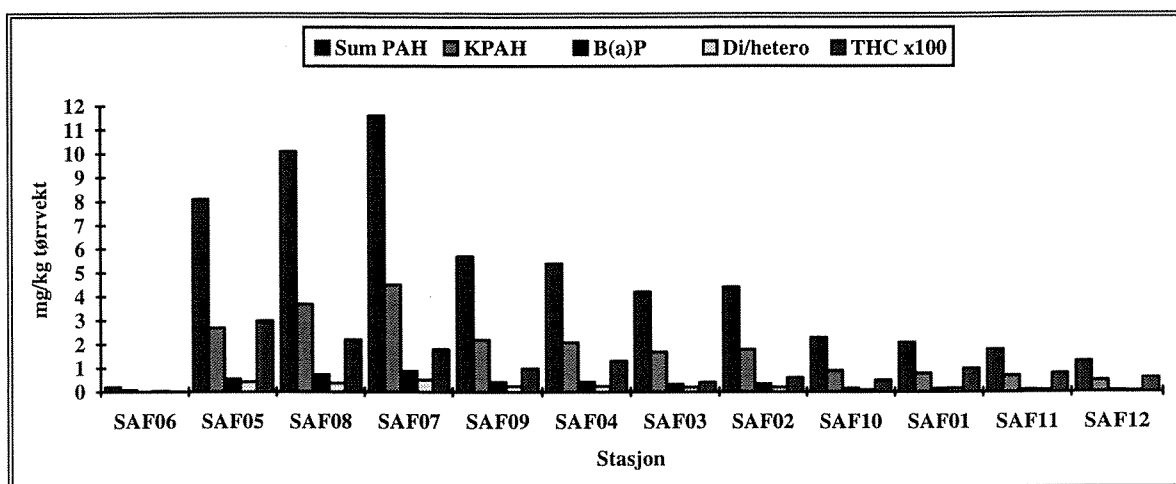
Figur 4. Forekomster av PAH, KPAH, B(a)P, di-/heterosykliske forbindelser og THC (fra venstre til høyre) gitt i mg/kg tørrvekt (verdier avrundet) i overflatesedimenter (0-2 cm) fra Sandefjord havn og Sandefjordsfjorden, 1994. Merk! konsentrasjonsangivelse for THC og stasjonsrekkefølge i økende avstand fra indre havn.

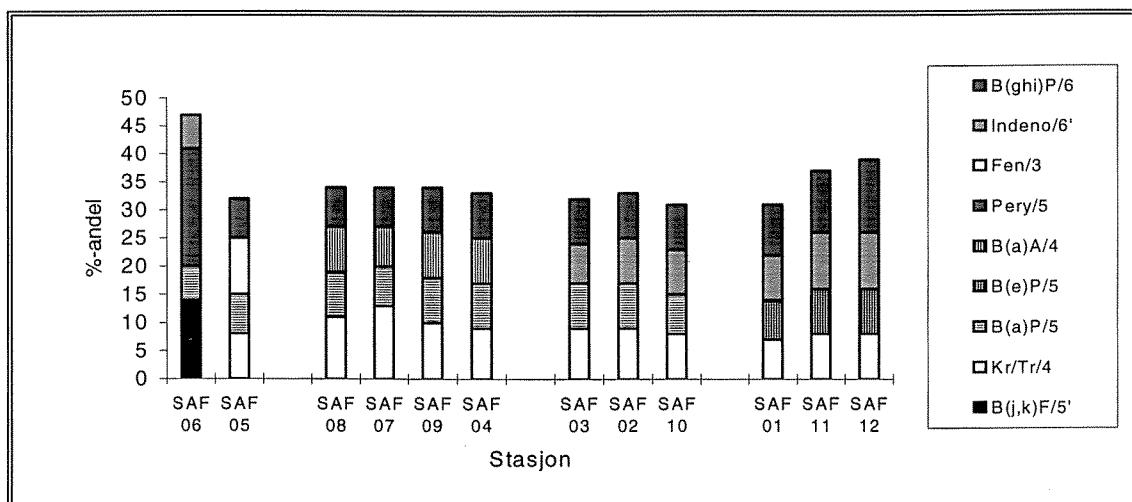
Figur 5. PAH-profiler for sedimenter i Sandefjordsfjorden 1994, basert på de 7 mest dominerende forbindelsene. Fellesforbindelser i alle prøvene; fluoranten, pyren og benzo(b)fluoranten er utelatt. Merk! tallene øverst i figuren refererer til ringstrukturen til forbindelsen.

Betraktes "ringformelene" (antall og type ringer i forbindelsene) kan det ses at molekylvekten øker og nøkkelforbindelsene endres utover fjorden. På SAF05 er sammensetningen 3-4'-4-4-5'-5-6 og preges av fenantren, men er ellers lik resterende prøver. I området mellom SAF08 og SAF04 er sammensetningen 4'-4-4-4-5'-5-6 og her er fenantren byttet ut med en 4-rings forbindelsen benzo(a)anthracen. Både fenantren og benzo(a)anthracen er knyttet til kullforekomster, slik at sedimentene nord for Pronova/Jotun fabrikker kan være påvirket av uforbrennte kullpartikler.

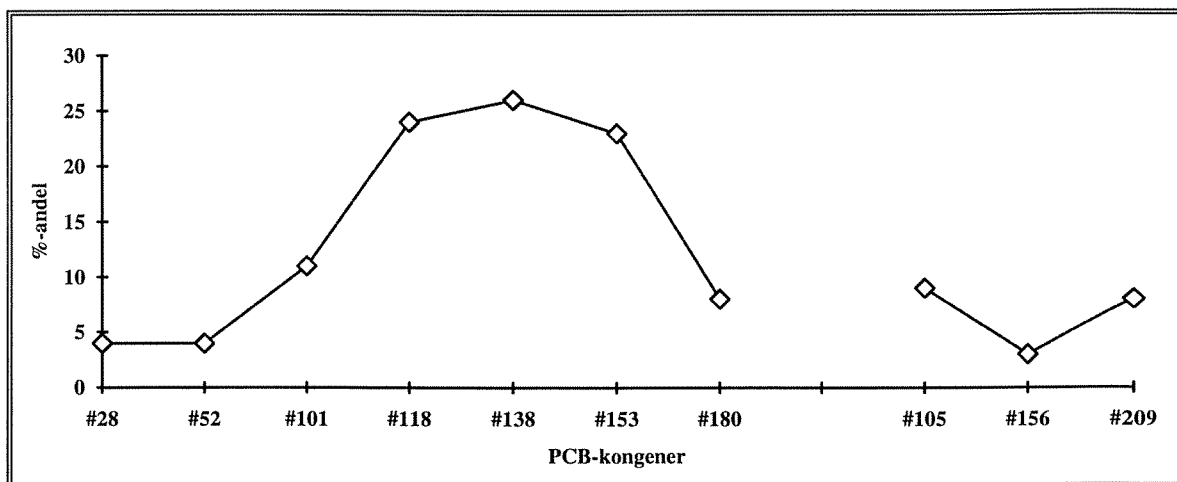
Figur 8. PCB-profilen i overflatesedimenter (0-2 cm) fra Bolærne-området, 1994. Profilen indikerer tilstedeværelse av Aroclor 1254.

Forekomsten av PCB i sedimentene fra Bolærne må nærmest karakteriseres som ubetydelige. Sum PCB-7 var kun 5.7 $\mu\text{g}/\text{kg}$ tørrvekt som gir en beregnet total PCB på ca. 12 $\mu\text{g}/\text{kg}$ tørrvekt (vedlegg 2). Selv om dette i klassifikasjonssammenheng representerer et moderat forhøyet nivå, er konsentrasjonene for enkeltkongenerene så lave at PCB-profilene normalt blir upålitelige. Likevel kan det antydes en profil som likner den som ble observert i Vrengensundet og dermed mulig tilstedeværelse av typen Aroclor 1254 (figur 8). Andre klororganiske forbindelser begrenset seg til kun antatt bakgrunnsnivå for sum DDT (vedlegg 2).

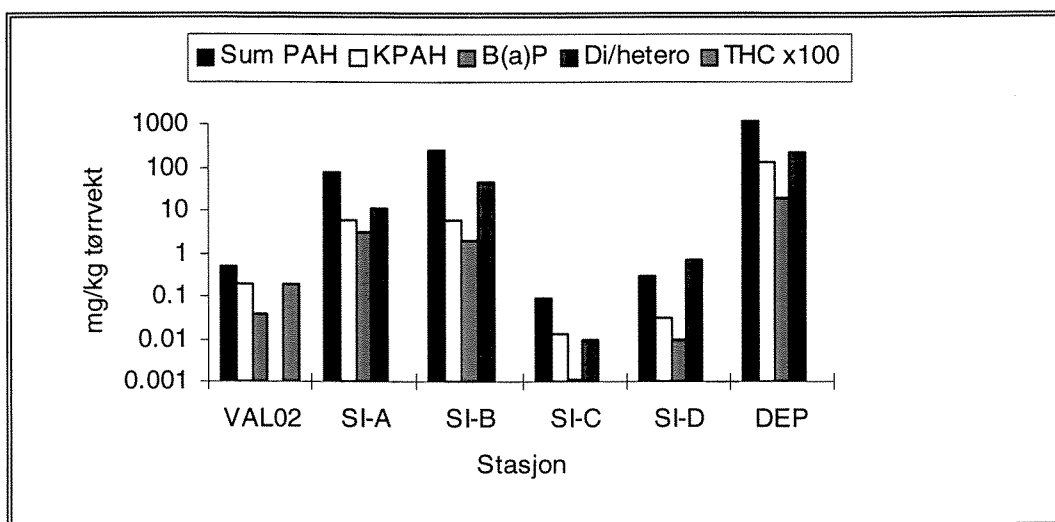
Figur 12. Forekomster av PAH, KPAH, B(a)P, di-/heterosykliske forbindelser og THC gitt i mg/kg tørrvekt (verdier avrundet) i overflatesedimenter (0-2 cm) fra Valløy-området, 1994 (t.v.). Merk! Log-skala og konsentrasjonsangivelse for THC. Supplerende data angitt som SI-A,-B,-C,-D og DEP er fra Bakke et al. (1986 med referanser).

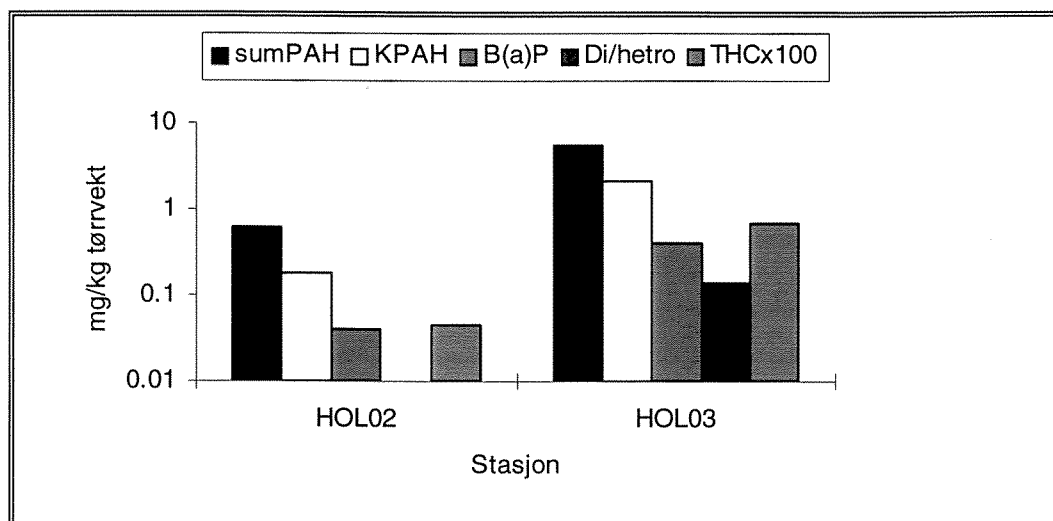
Figur 15. Forekomster av PAH, KPAH, B(a)P, di-/heterosykliske forbindelser og THC gitt i mg/kg tørrvekt (verdier avrundet) i overflatesedimenter (0-2 cm) fra Holmestrand havn, 1994. Merk! Log-skala.

Begge prøver indikerte tilstedeværelse av forbrenningsavledet PAH, selv om den dominerende sammensetningen av enkeltkomponenter var noe forskjellig. Det bemerkes at prøven som ble tatt utenfor Hydro var dominert av bl.a. 1-metylfenantren og fenantren og kan ha sammenheng med opprinnelse i f. eks. uforbrent kull eller koks.

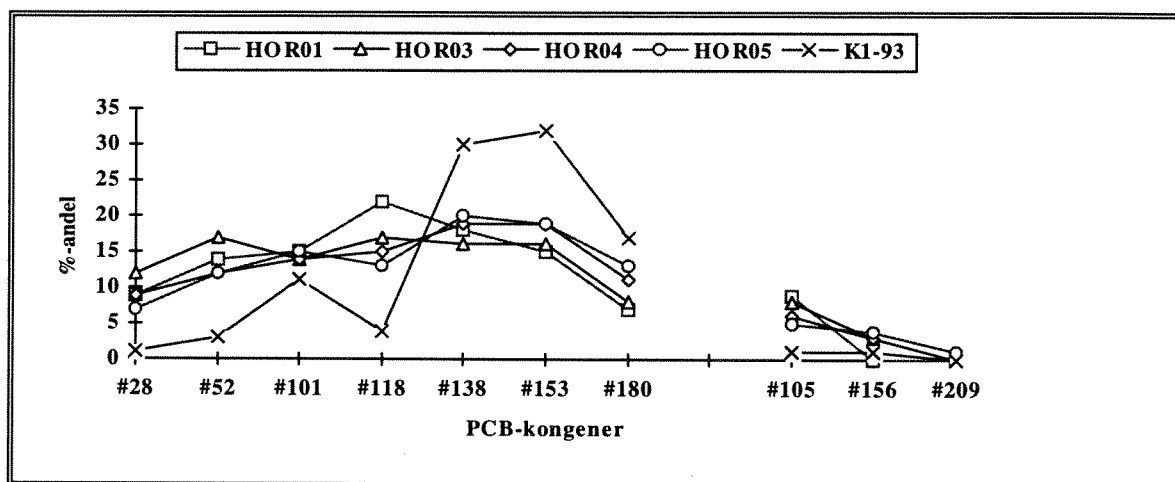
Figur 17. PCB-profiler i overflatesedimenter (0-2 cm) fra Horten havn, 1994. Profilene indikerer tilstedeværelse av blandingsprofiler bestående av Aroclor 1242, 1254 og 1260. Data fra K1-93 er hentet fra Helland 1993 og viser en klassisk Aroclor 1260 profil.

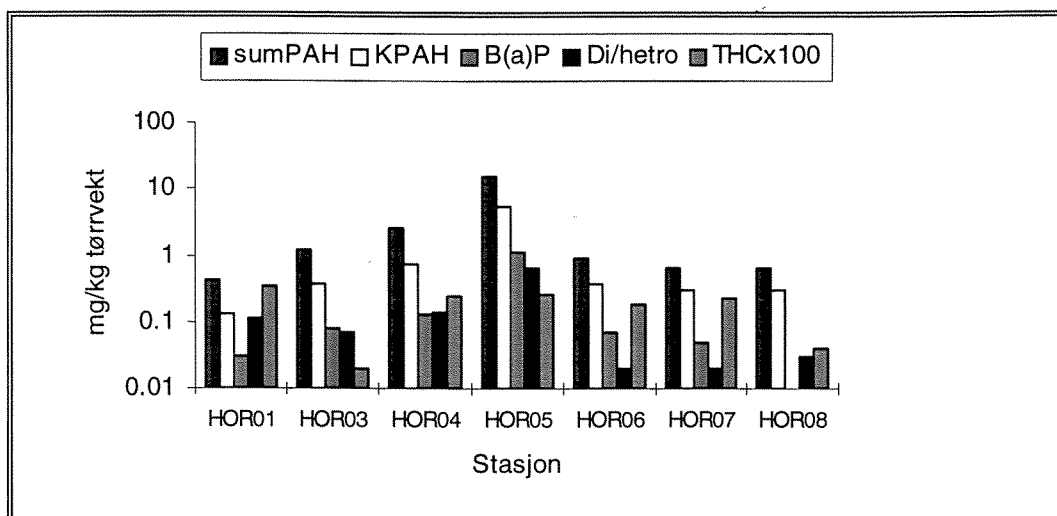
Figur 18. Forekomster av PAH, KPAH, B(a)P, di-/heterosykliske forbindelser og THC gitt i mg/kg tørrvekt (verdier avrundet) i overflatesedimenter (0-2 cm) fra Horten havn 1994. Merk! konsentrasjonsangivelse for THC og log-skala.

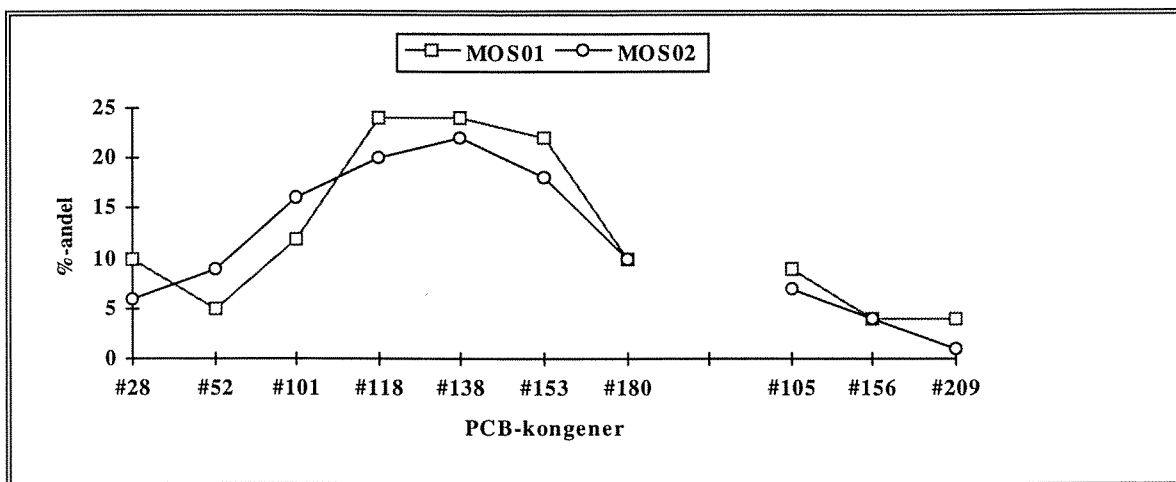
Figur 20. PCB-profiler i overflatesedimenter (0-2 cm) fra Moss havn, 1994. Profilene indikerer hovedsakelig tilstedeværelse av blandingsprofiler bestående av Aroclor 1254 og 1260.

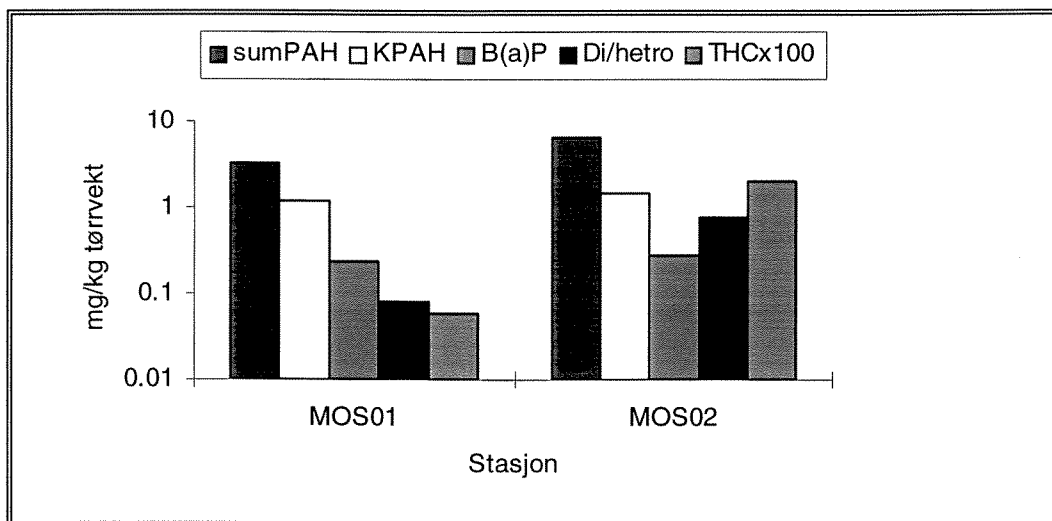
Figur 21. Forekomster av PAH, KPAH, B(a)P, di-/heterosykliske forbindelser og THC gitt i mg/kg tørrvekt (verdier avrundet) i overflatesedimenter (0-2 cm) fra Moss havn 1994. Merk! konsentrasjonsangivelse for THC og log-skala.

PAH-forekomstene var markerte i begge deler av havnen, men igjen klart høyest i indre havn. Det ble målt fra omkring 3 mg/kg til mer enn 6 mg/kg tørrvekt for sum PAH. Sist nevnte nivå representerer over 20 ganger overkonsentrasjon (vedlegg 3). Den øvrige sammensetningen av PAH-forekomstene var klart forskjellig, ved at andelen KPAH var 38% i ytre havn og kun 23% i indre. Tilsvarende andeler av B(a)P var hhv. 8% og 4%.

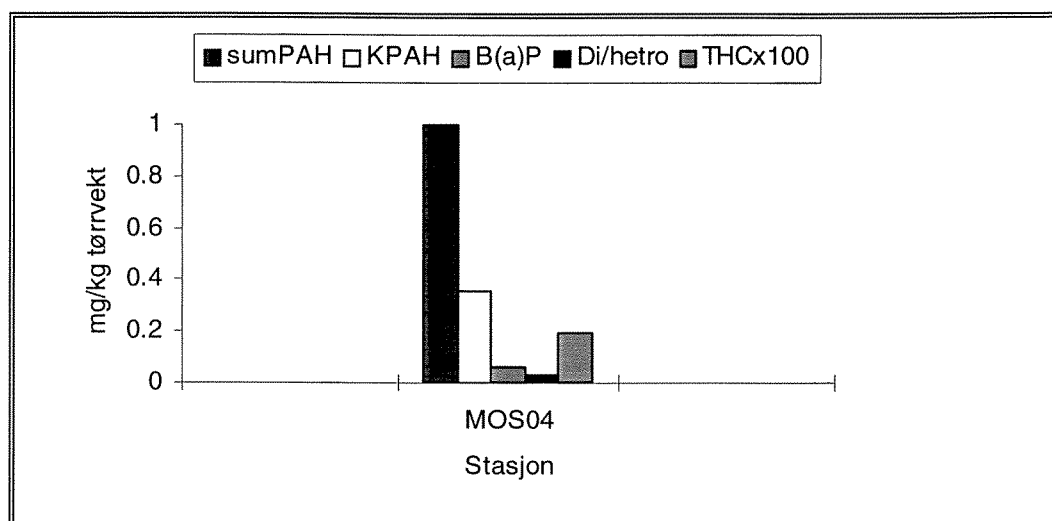
Figur 25. Forekomster av PAH, KPAH, B(a)P, di-/heterosykliske forbindelser og THC gitt i mg/kg tørrvekt (verdier avrundet) i overflatesedimenter (0-2 cm) fra Son havn 1994. Merk! konsentrasjonsangivelse for THC.

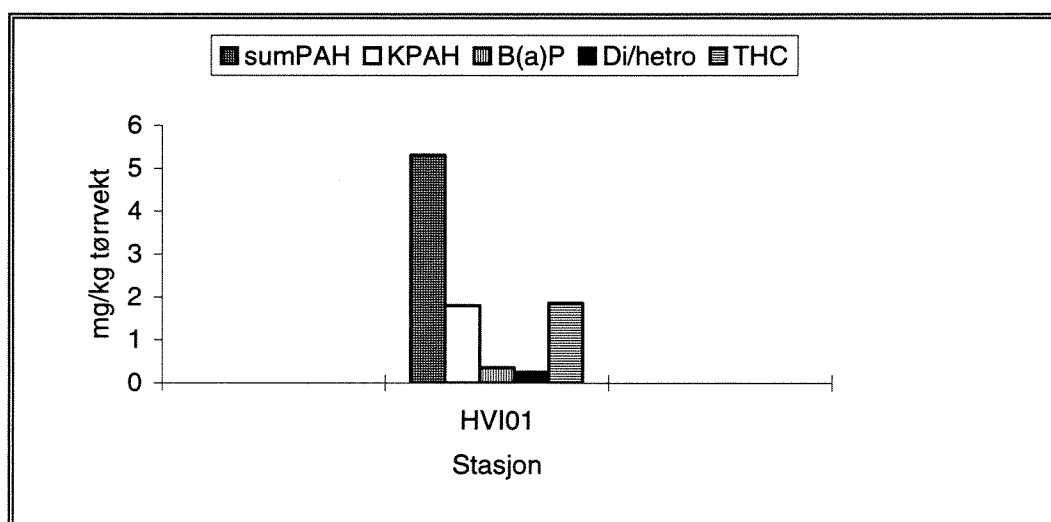
Figur 27. Forekomster av PAH, KPAH, B(a)P, di-/heterosykliske forbindelser og THC gitt i mg/kg tørrvekt (verdier avrundet) i overflatesedimenter (0-2 cm) fra Hvitsten 1994.

THC-innholdet i sedimentene var <2 mg/kg (figur 27 og vedlegg 5) og observasjonen av TBT viste 6µg/kg som antyder en svak belastning (vedlegg 4).

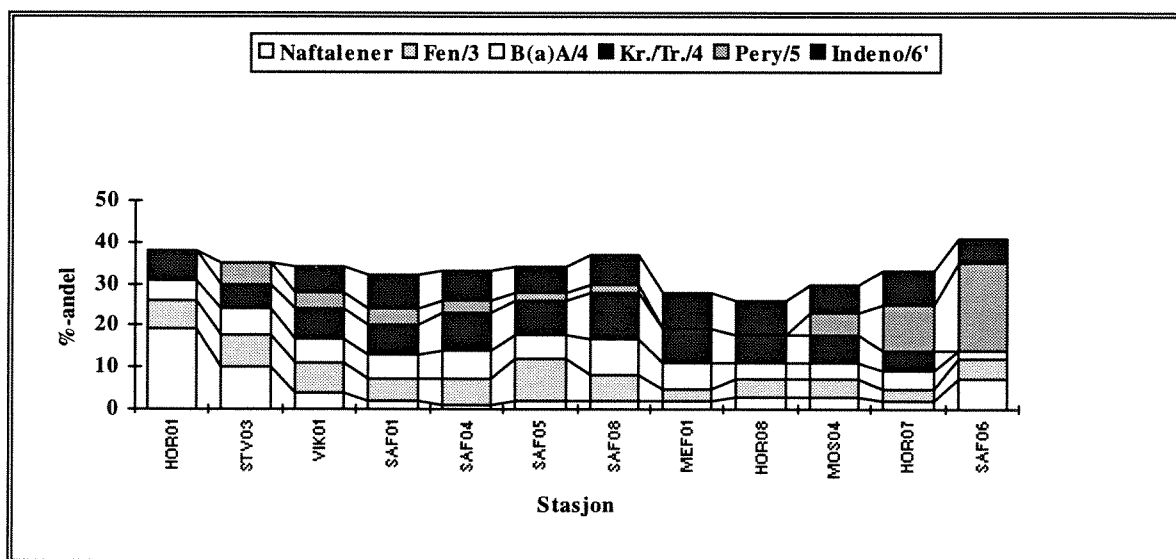
Figur 28. Sammenstillinger av PAH-profiler basert på 10-12 dominerende forbindelser. Fellesforbindelsene fluoranten, pyren, benzo(b,k,j)fluoranten, benzo(a)pyren, benzo(e)pyren og benzo(ghi)perylene er utelatt. Naftalener utgjør summen av naftalen og metylnaftalener.

Prøven fra Moss indre havn (MOS02) synes å skille seg fra de andre prøvene ved sitt høye innhold av antracen og acenaftylen, sammen med fenantren og benzo(a)antracen, og indikerer en forekomst av f.eks. steinkull eller steinkulltjære i sedimentene. Dette stammer trolig fra et tidligere gassverk. Ingen av de undersøkte prøvene synes i særlig grad å være oljepåvirket, muligens med unntak av HOR01 fra det ytre havneområdet i Horten (figur 28).
