RAPPORT LNR 3802-98

Overvåking av metallforurensning fra militære skytefelt og demoleringsplasser

Resultat fra 7 års overvåking

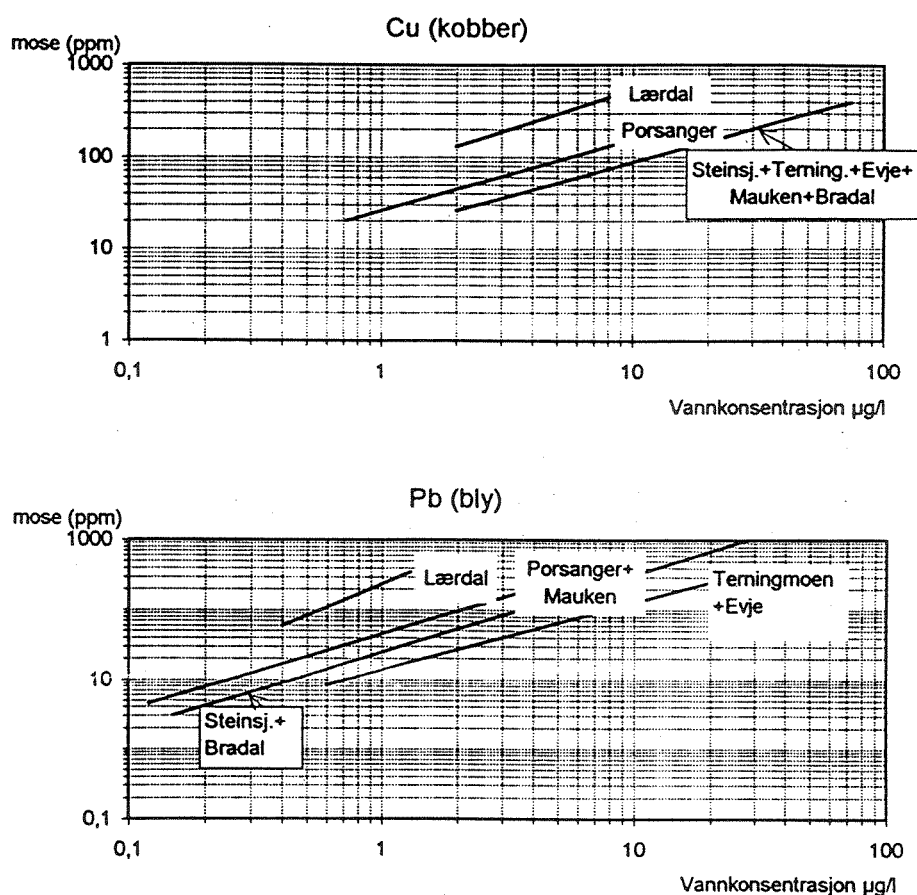
Fig.2. Sammenhengen mellom kobber- og bly-konsentrasjoner i vann og mose fra skytefeltene. Regresjonslinjene for de ulike feltene er gitt. Antall observasjoner varierer mellom 15-30 for hvert felt. Sammenhengene er statistisk signifikante og har en høy forklaringsgrad. For oversiktens skyld har vi ikke vist de enkelte observasjoner og konfidensgrenser. Hovedhensikten er å vise den variasjonen som har innenfor feltene når det gjelder akkumuleringsgraden i mosene for disse elementene og det omregnings-forholdet som er benyttet ved inndelingen etter SFT's klassifiseringsystem for vannkvalitet.

I 1993, 1994, 1995 og 1996 ble det parallelt med eksponeringene av mosene også samlet inn vannprøver for metallanalyser (ICP-MS). Disse prøveflaskene var spesielt rengjorte og fylt opp med destilert vann for å redusere kontamineringsrisikoen. I enkelte tilfeller i 1993 ble parallelle prøver samlet inn, men det viste seg etterhvert at disse ga nær de samme resultatene. For å spare analysekostnader gikk vi derfor over til bare å samle inn enkeltprøver. Prøvene ble som hovedregel samlet inn ved utsetting og opptak av moseprøver dvs. med ca. 3-4 ukers mellomrom. Da mosene vil gjenspeile vannkvaliteten over hele eksponeringsperioden, kan det selvfølgelig være forklarlig at en i enkelte tilfeller kan få en mindre god overenstemmelse med resultater fra vannprøver basert på stikkprøver som kun representerer et øyeblikksbilde. Resultatene fra 1993 og 1994 viste likevel gode korrelasjoner mellom kobber- og blykonsentrasjonene i mose og vann i de respektive feltene (Fig. 2). I 1996 ble ytterligere 103 stikkprøver analysert mhp. kobber og bly i vann. Disse resultatene ga nær de samme forhold mellom konsentrasjoner i vann og mose som gitt i i Fig.2. for de andre årene.

På bakgrunn av tilstandsgrensene i denne tabellen og regresjonene mellom konsentrasjonene i vann og mose for de ulike feltene som gitt i Fig. 2 kan også tilstandsklasser og fargekoder for konsentrasjoner i mose defineres. I alle presentasjonene fra de ulike skytefeltene er denne fargekoden og ovennevnte grenser benyttet. Hvert målepunkt (stasjon) som er vist i figurene representeres ved en middelvei i de ulike årene. Denne middelveien er beregnet på bakgrunn av 2-4 eksponeringsperioder og utgjør stort sett den isfrie delen av året.

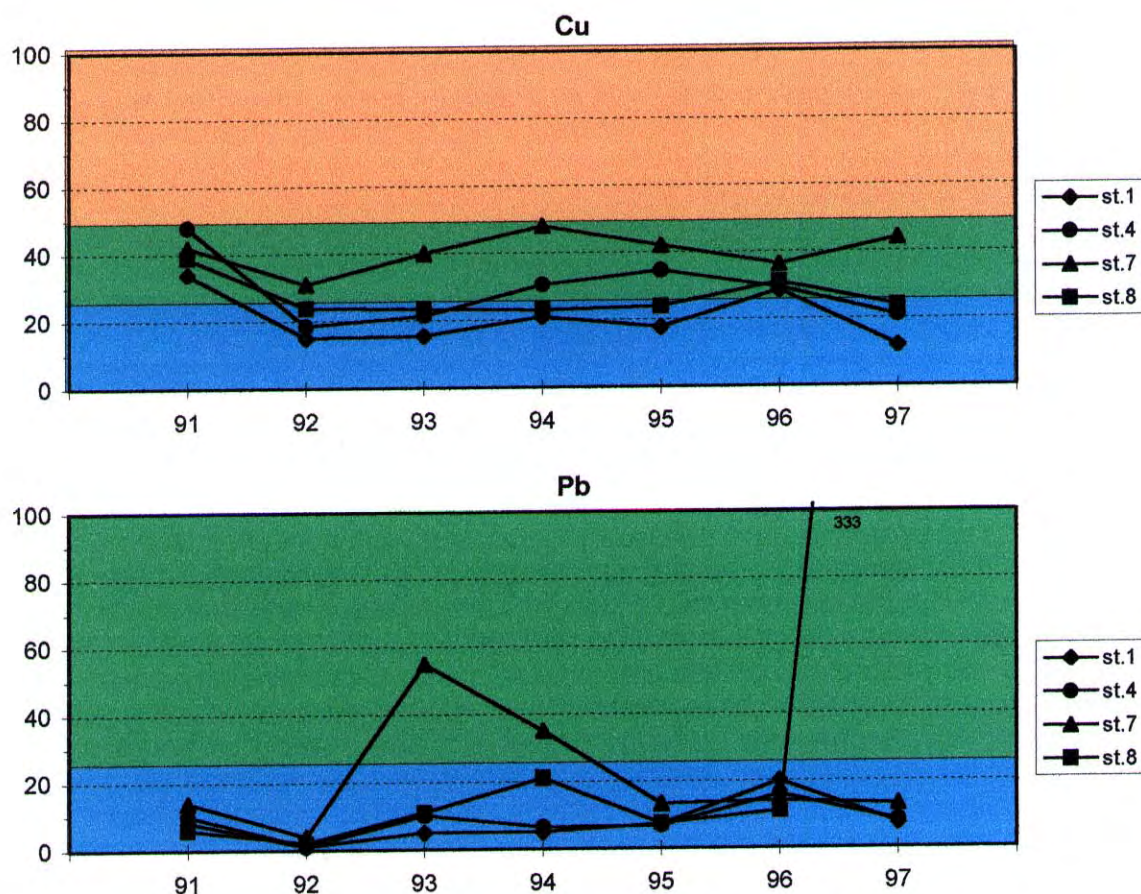
Fig.4. Konsentrasjoner ($\mu\text{g/g}$ tørrvekt) i vanmose fra stasjonene i Bradalsmyra skytefelt.

De små bekken (st.7 og 8) som avvanner de østligste områdene (der bl.a bygningsmassene ligger) hadde fram til 1995 generelt noe høyere bly-konsentrasjoner enn st.4 i Veltmannåa (Fig.4). Spesielt har dette vært tilfelle ved stasjon 7 (nedstøms hovedstandplass) der verdiene har vært opp til 6 ganger høyere en referanseverdiene, men de var i 1997 tilbake til nær naturlige nivå. På stasjon 8 (som avvanner miljøtest-anlegget, var imidlertid konsentrasjonene av bly (ikke kobber) over 20 ganger høyere enn bakgrunnsverdiene i 1997. Bedriften bør sjekke hva årsakene til denne forurensningen kan være. I Veltmannåa har vannkvaliteten med hensyn på bly og kobber vært god i hele observasjonsperioden.

Vannkvaliteten kan betegnes som god med hensyn til bly og kobber i Veltmannåa når den renner ut av feltet. Konsentrasjonene var nær de som observeres ved utløpet av Veltmannantjernet. Dette viser at bidraget av forurensninger for disse elementene var ubetydelig eller ikke påviselig og feltet forurenser ikke vassdraget nedstrøms. I 1993 var det mindre god vannkvalitet i bekken som avvanner hovedstandplass, men denne situasjon har bedret seg betydelig de siste årene og konsentrasjonene var tilbake til de naturgitte i 1997. Vannkvaliteten med hensyn til kobber var på grensen mellom god og mindre god i bekken som avvanner miljøtestanlegget i 1996, men dette kan være naturlig betinget. Generelt, ser det ut til at forholdene er under kontroll med hensyn til utslipp av bly og kobber fra Bradalsmyra skytefelt, med unntak av området rundt miljøtestanlegget som hadde en blyforurensningskilde i 1997.

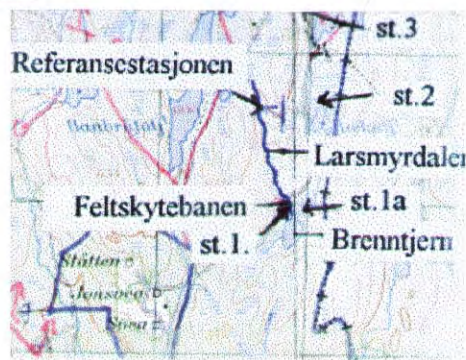
Fig.7 Lokalisering av stasjonene i Steinsjøfeltet.

Overvåkingen har vist at metall-konsentrasjonene i bekken som avvanner feltskytebanene har vært betydelige. Etter en befaring i feltet sammen med folk fra FBT avd. Hamar, DKØ og skytefelt-administrasjonen den 6/10-94 ble det besluttet at det også skulle tas stikkprøver i bekkene fra bane 5/6, 7/9 18/19 og av sedimentene i Storvatnet for å fastslå konsentrasjonene av aktuelle tungmetaller. Sedimentundersøkelsen viste at det var et betydelig påslag av antimon (Sb), bly (Pb) og kobber (Cu) i overflatesedimentet i forhold til referansesedimentene, og bekkene var klart forurenset (Rognerud 1996). Analyser av sedimenter fra andre innsjøer i området viser at konsentrasjonene var klart høyere enn de en finner i vann som bare mottar atmosfæriske deponeringer. Det er også de ovennevnte elementene som er hovedbestanddelene i prosjektilene som deponeres fra skytingen med handvåpen og mitraljøser. Det er derfor klart at utlekkingen av disse metallene fra deponerte prosjektiler i vannet og i næredbørfeltet har forurenset Storvatnet. Etter disse resultatene ble det besluttet å overvåke konsentrasjonene i vannet som drenerer banene 5/6 (st.2.) og banene 7/9 (St.3).

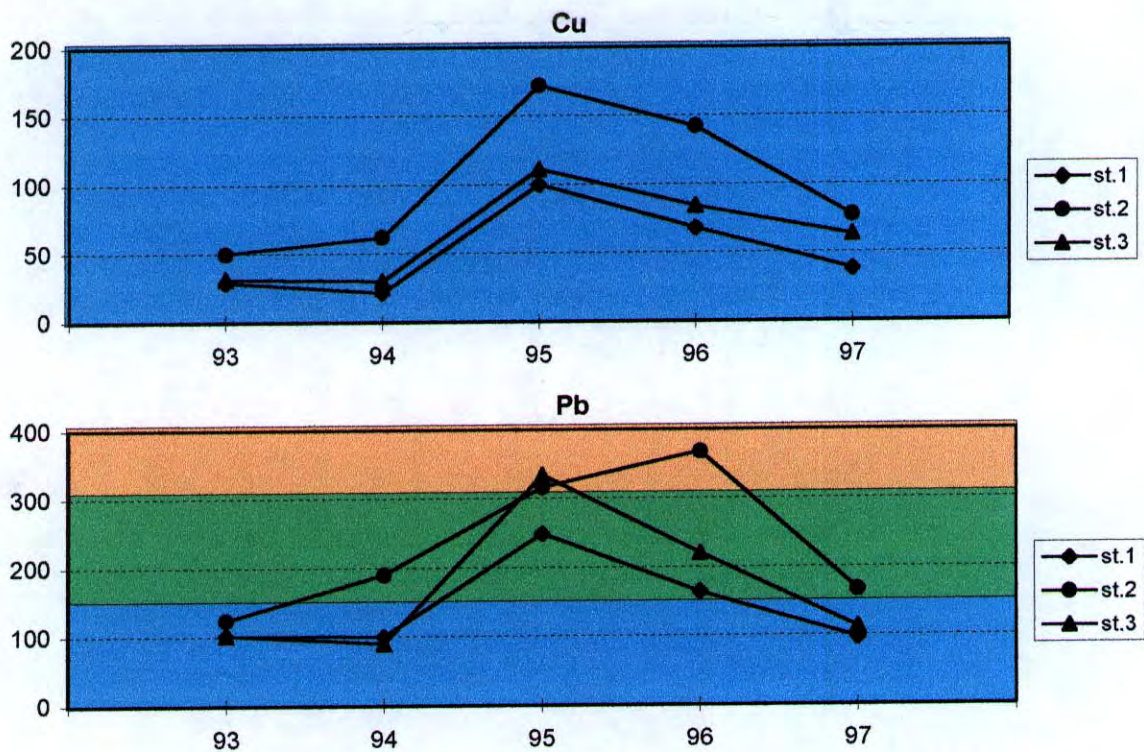
Fig.16 Konsentrasjonene ($\mu\text{g/g}$ tørrvekt) i vannmose i Nivla som avvanner demoleringsfeltet i Lærdal.

Konsentrasjonene av både bly og kobber har vært høyere i Nivla etter at den har passert demoleringsfeltet i alle årene overvåkingen har foregått (fra st.1 til 2). Økningene har imidlertid vært beskjedne antagelig på grunn av en god vannføring i Nivla. Øydalselvi fortynner konsentrasjonene slik at de på stasjon 3 i alle årene har vært nær de samme som referansen oppstrøms feltet (st.1). Det er imidlertid interessant å merke seg at selv om Øydalselvi tilkomst fører til en reduksjon i konsentrasjonene så har de i alle år ligget mellom referansen og st.2 etter demoleringsfeltet. dette er også det en skulle forvente teoretisk sett. Det er imidlertid små forskjeller det er snakk om når man regner om til vannkonsentrasjoner. Dette ville man sansynligvis ikke kunnet vise med vannanalyser alene uten en meget omfattende prøvetakning. Resultatene indikerer derfor at metoden er meget følsom og egnet til å oppfylle målsetningen i overvåkningsammenheng. Kobberverdiene var høyere enn normalt, men det var også verdiene på referansestasjonen oppstrøms demoleringsplassen. Det er med andre ord antagelig naturlige geokjemiske årsaker til dette såfremt ingen demolering eller skyting har foregått lenger opp i dalen i tidligere perioder. Konsentrasjonene var generelt noe høyere i 1995 og 1996 enn de andre årene. Denne utviklingen må ha naturlige årsaker. En rimelig forklaring er varierende vannføring i måleperioden, da dette mønsteret også ble registrert på referansestasjonen (st.1)

I Nivla ble det registrert et påslag i konsentrasjonene av bly og kobber etter demoleringsfeltet i alle årene som feltet har vært overvåket. Lenger ned i elva fortynnes konsentrasjonene av et betydelig sidevassdrag (Øydalselvi), slik at påslaget i konsentrasjonene ble ubetydelige og nær verdiene på referansestasjonen etter samløpet. Aktiviteten i demoleringsfeltet har derfor ikke bidratt til forhøyde konsentrasjoner av bly og kobber i Lædalselva. Utlekkingen av metaller fra demoleringsfeltet har ikke vært av en slik størrelse at det har influert nevneverdig på vannkvaliteten i Nivla selv før samløpet med Øydalselvi. Det entydige mønsteret som er observert i alle de fem årene overvåkingen har pågått viser at situasjonen med hensyn til utlekking av bly og kobber har vært relativ stabil i dette feltet de siste fem årene.
