RAPPORT LNR 3862-98

Killingdal gruve

Avrenning fra Bjørgåsen

| Tittel KILLINGDAL GRUVE Avrenning fra Bjørgåsen | Løpenr. (for bestilling) 3862-98 | Dato 28. april 1998 |

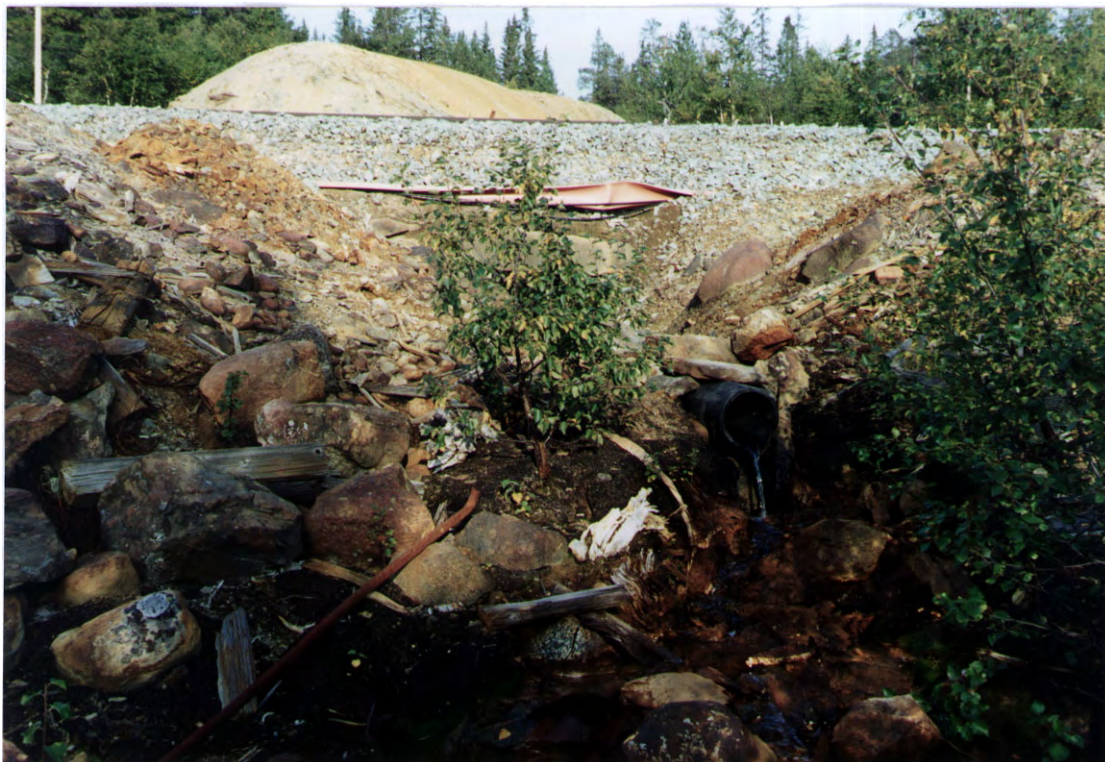
Figur 2. St.2 Bekk som krysser under jernbanelinje. Avrenning fra tipp på andre siden.

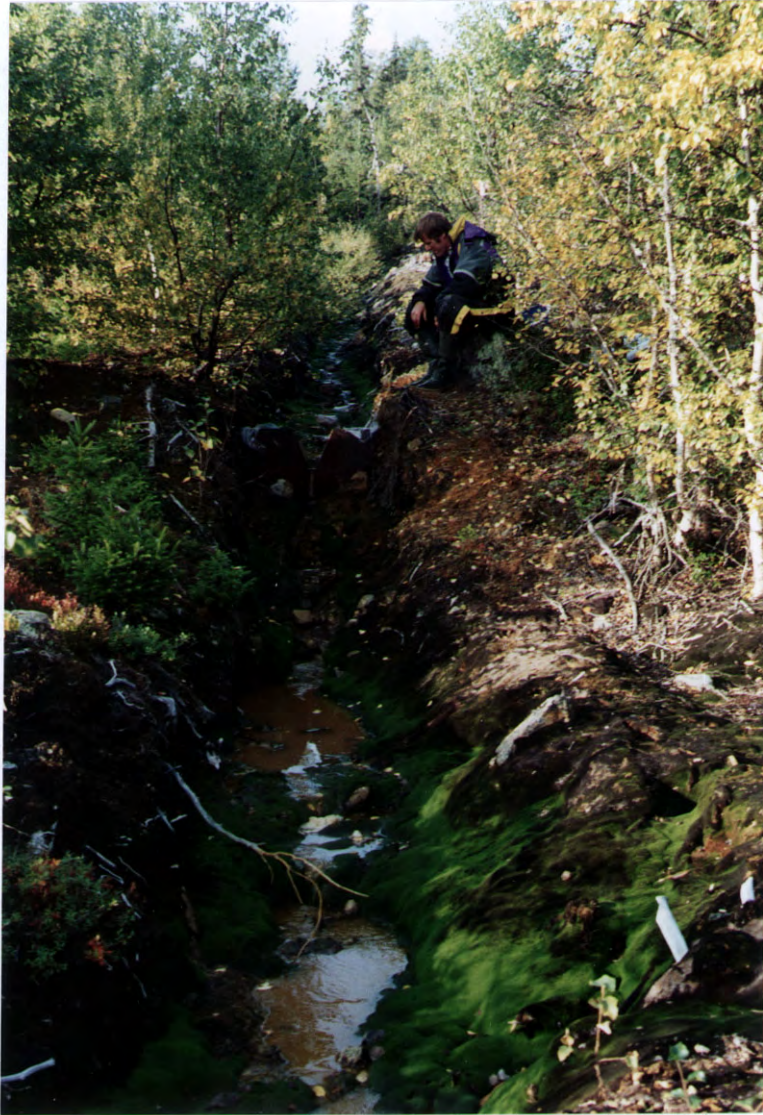
Figur 3. St.3 Drensgrøft nedenfor vei som krysser jernbanen ved Storvollen.
