RAPPORT LNR 3868-98

Tveitotjønnå badeplass - kvalitetsheving og stell av anlegget

Tittel Tveitotjønnabadeplass - kvalitetsheving og stell av anlegget.	Løpenr. (for bestilling) 3868-98	Dato 25. april 1998
	Prosjektnr. Undernr. 90100	Sider Pris 17
Forfatter(e) Olav Skulberg	Fagområde Hydrobiologi	Distribusjon Tinn kommune
	Geografisk område Telemark	Trykket NIVA

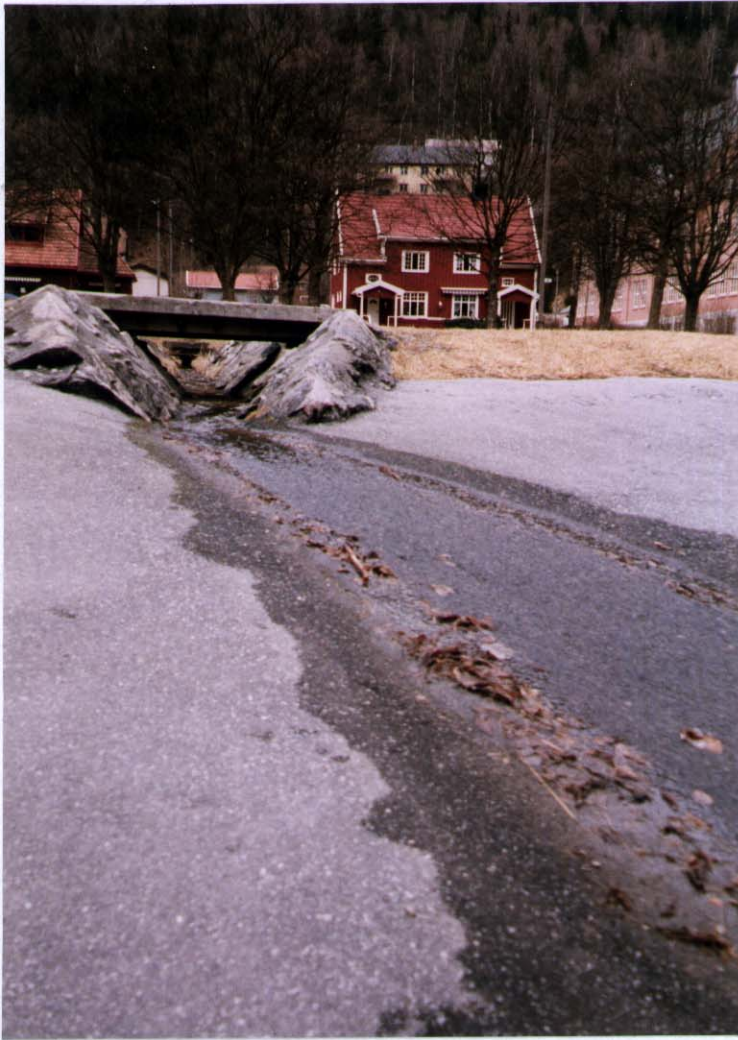
A

- A. Tilløpsbekk fra nord.
Partikulær forurensning føres til Tveitotjønna.
- B. Anordning for uttapping.
Bassenget kan bare delvis tømmes gjennom innretningen.
- C. Randsone mellom parkareal og bassenget.
Overflatevann fra nærområdet kan drenere til bassenget.
- D. Slamavsetninger på bassengbunnen.
Råtnende materiale som lager utvikling av uønskede organismer i bassenget.

- Tilløpsbekken kan ledes utenom bassenget, og overflateavrenning til bassenget fra parkområdet bør best mulig forhindres.
- Mulighet for kvalitetsstyrt (kontrollert) utskiftning av bassengvannet bør avklares.
- Bruk av eventuelle tilsetningsstoffer av begroingshindrende midler bør vurderes.
- Renseinnretninger for hygienisering og partikkelfjerning bør overveies.
