RAPPORT LNR 3869-983

Tilstanden i Harkmarkfjorden Mandal kommune

Tåler fjorden økt belastning?

NIVA Sørlandsavdelingen
Juni 1998

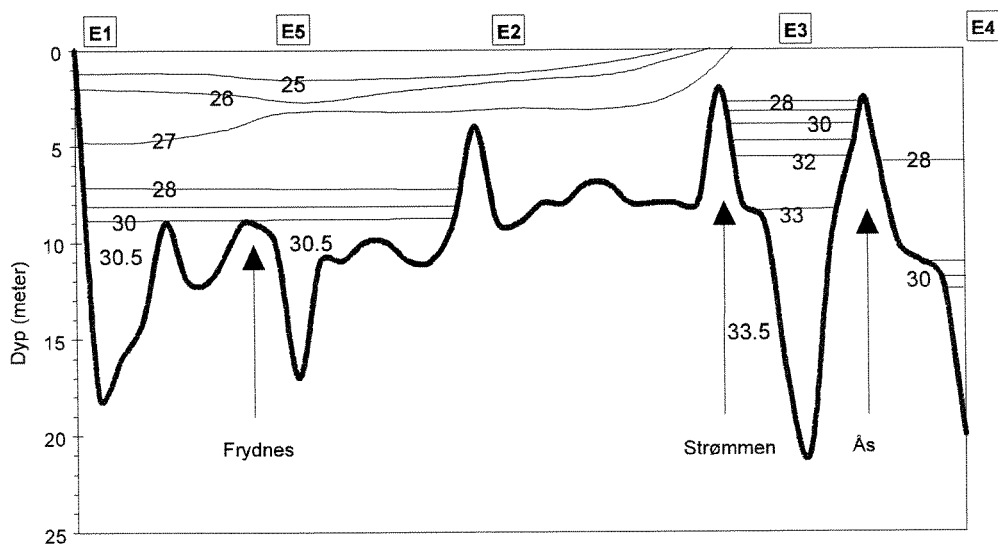
Figur 4. Saltholdigheten i Harkmarkfjorden den 15.8.97.

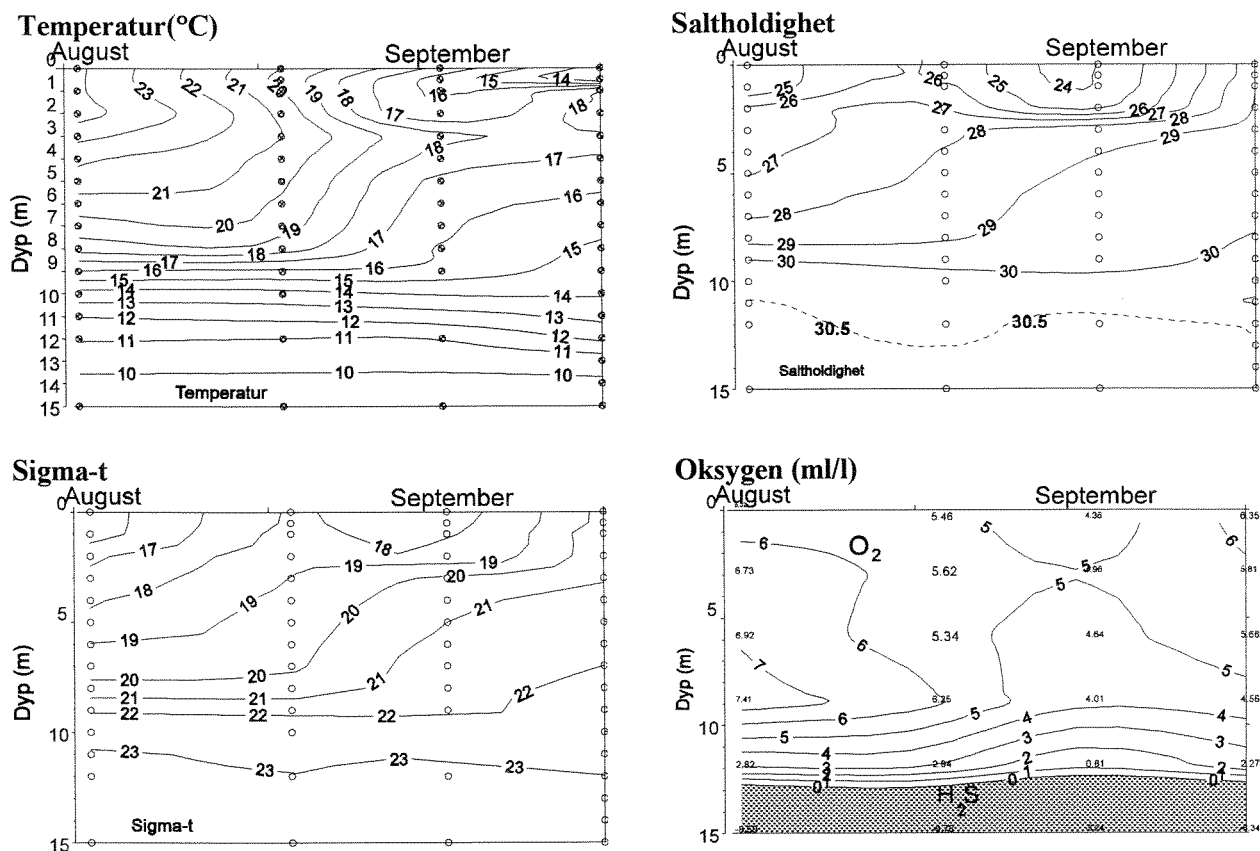
Figur 6. Temperatur (°C), saltholdighet, tetthet (sigma-t) og oksygen (ml/l) på stasjon E1 i indre del av Harkmarkfjorden, august og september 1997.

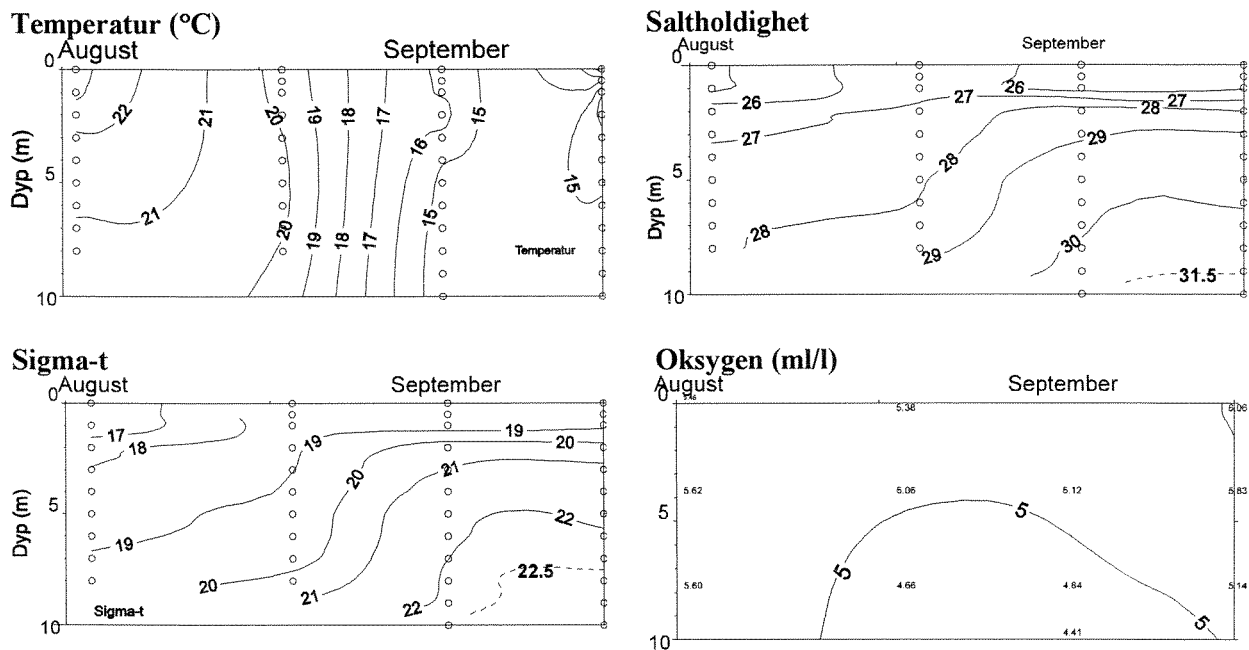
Figur 7. Temperatur (°C), saltholdighet, tetthet (sigma-t) og oksygen (ml/l) på stasjon E2 i midtre del av Harkmarkfjorden, august og september 1997.

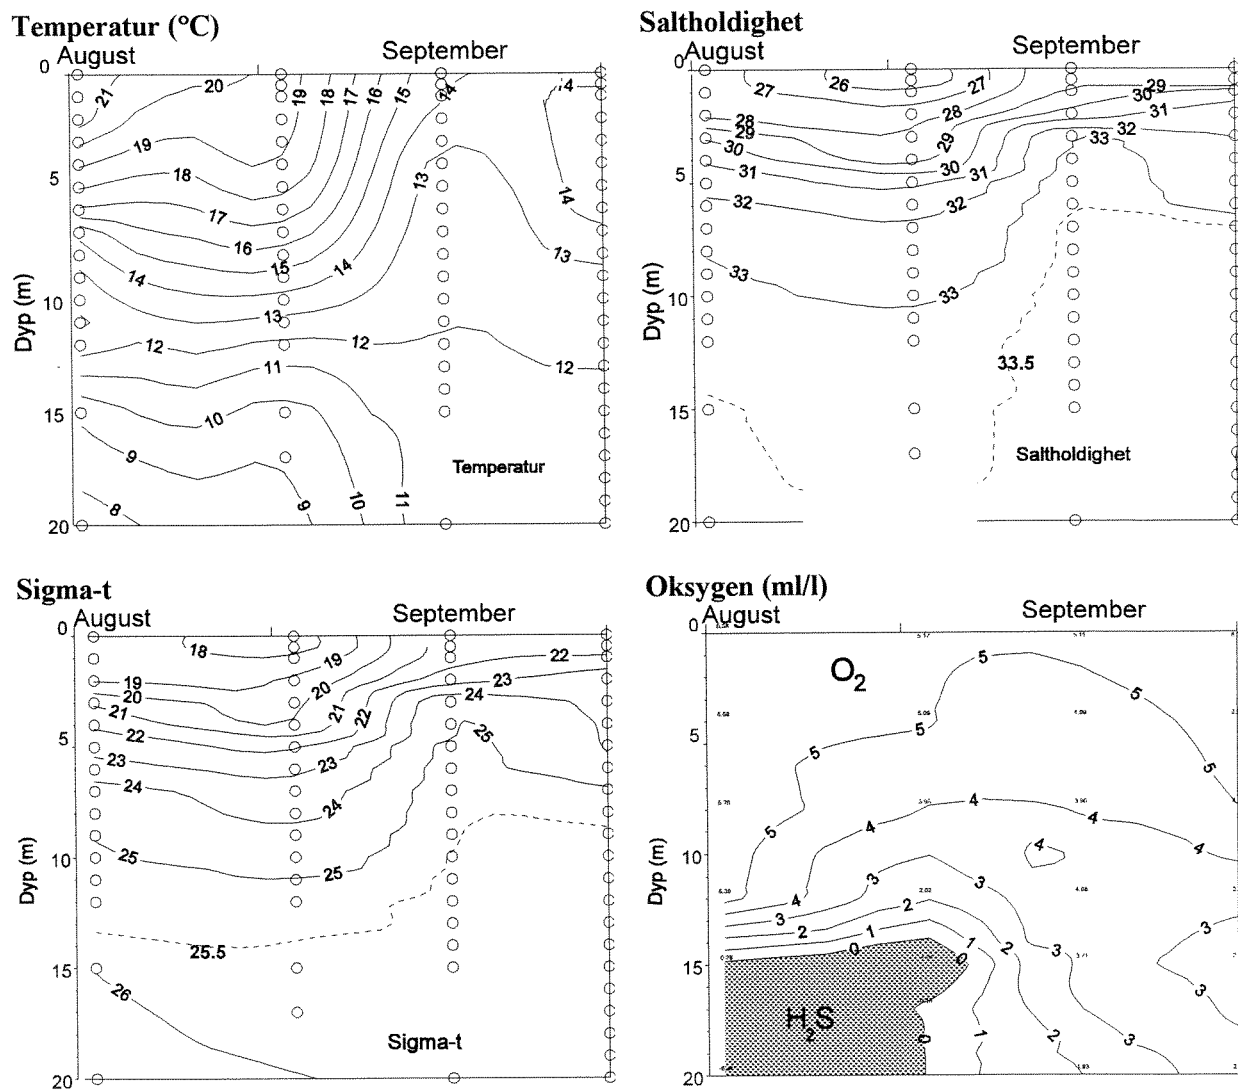
Figur 8. Temperatur (°C), saltholdighet, tetthet (sigma-t) og oksygen (ml/l) på stasjon E3 i ytre del av Harkmarkfjorden, august og september 1997

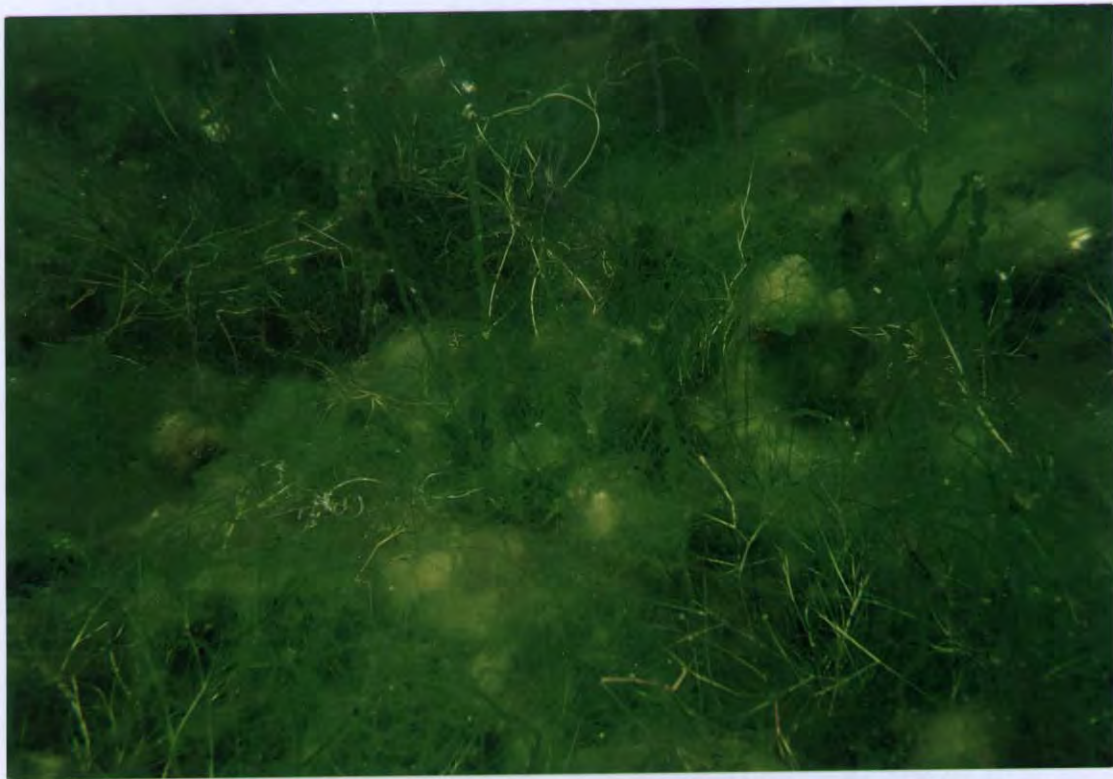
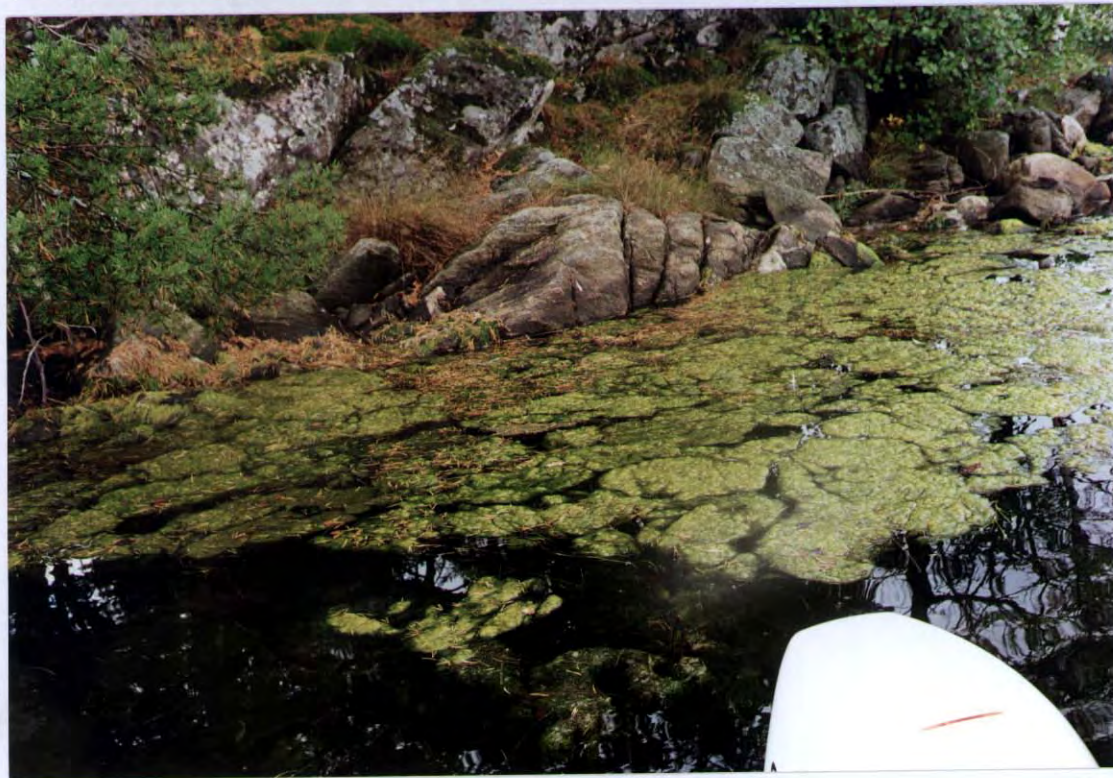
Figur 11. Algevegetasjonen ved stasjon Elva (øverst) og S2b Lian. Bildet fra elva viser skruehavgras (*Ruppia*), grønndusk og tarmgrønske. Det nederste bildet viser flytende algetepper som ble registrert ved Lian.

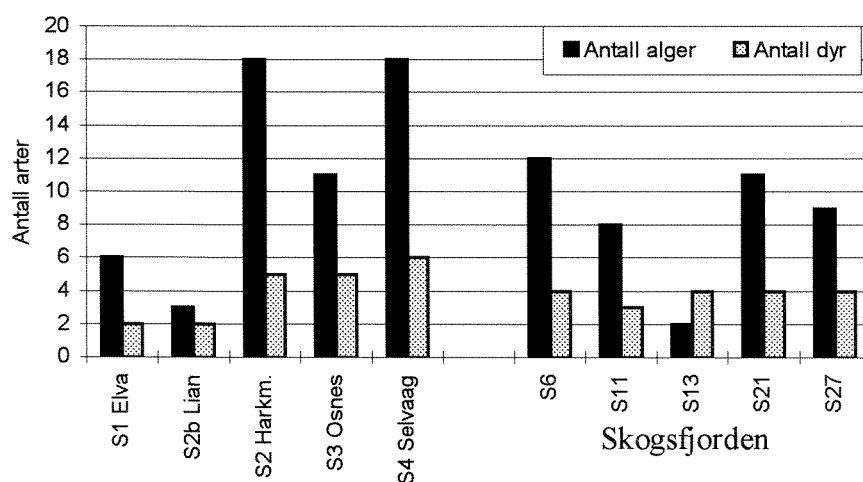
Figur 13. Antall alger og dyr som ble registrert på de enkelte stasjonene i Harkmarkfjorden i 1997, sammenlignet med artsantall fra Skogsfjorden i Mandal (Jacobsen et al. 1996).

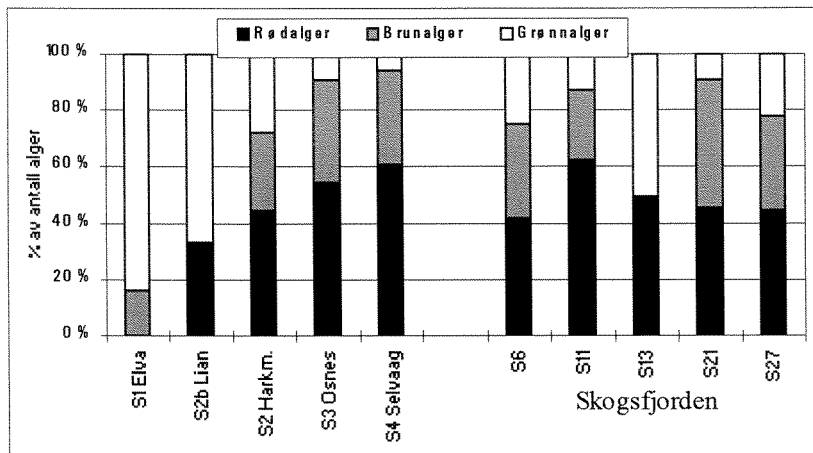
Figur 14. Fordeling mellom algegruppene på de enkelte stasjonene i Harkmarkfjorden sammenlignet med fem stasjoner i Skogsfjorden.

Den prosentvise fordelingen mellom rødalger, brunalger og grønnalger er vist i **figur 14**. Fordelingen var normal i ytre del av fjorden med overvekt av rødalger og brunalger, og kun en beskjeden andel grønnalger. Innover i fjordsystemet ble det en økende andel grønnalger og minkende andel rødalger. Dette skjer trolig p.g.a. økt ferskvannspåvirkning. Grønnalgeprosenten var svært høy i de indre deler av fjorden. I Skogsfjorden ble det også registrert høy andel grønnalger på enkelte stasjoner.

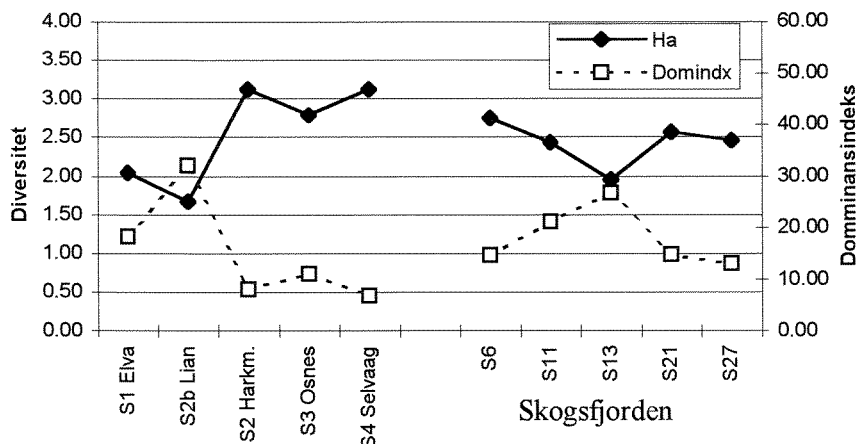
Figur 15. Diversitet (Ha) og dominansindeks på de enkelte stasjonene i Harkmarkfjorden sammenlignet med fem stasjoner i Skogsfjorden.

S1 Elva og S2b Lian hadde lav diversitet (artsmangfold) og høy dominans (**figur 15**) mens stasjonene S2 Harkmark, S3 Osnes og S4 Selvåg hadde høy diversitet og lav dominans. Det var ingen stor forskjell mellom stasjonene S2, S3 og S4 selv om de lå fra indre til ytre fjord.
