RAPPORT LNR 4062-99

Børselvprosjektet

Rapport nr. 1

Makrovegetasjon og
tilgroingsproblematikk

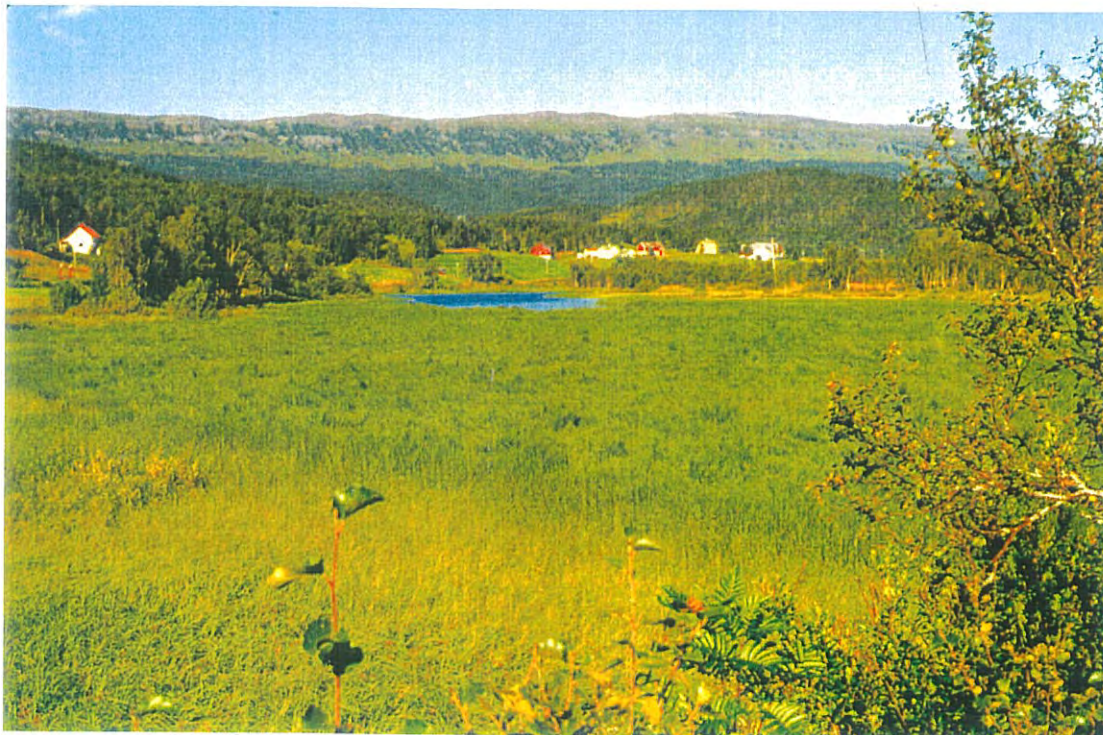
Figur 4. Børselva sett nordover mot Djupvika. Elveløpet er grodd igjen med elvesnelle.
Foto tatt : 4.9.1997.

Store deler av Børselva er helt gjengrodd med helofyttvegetasjon, dominert av elvesnelle (*Equisetum fluviatile*) og flaskestarr (*Carex rostrata*) (se figur 4).

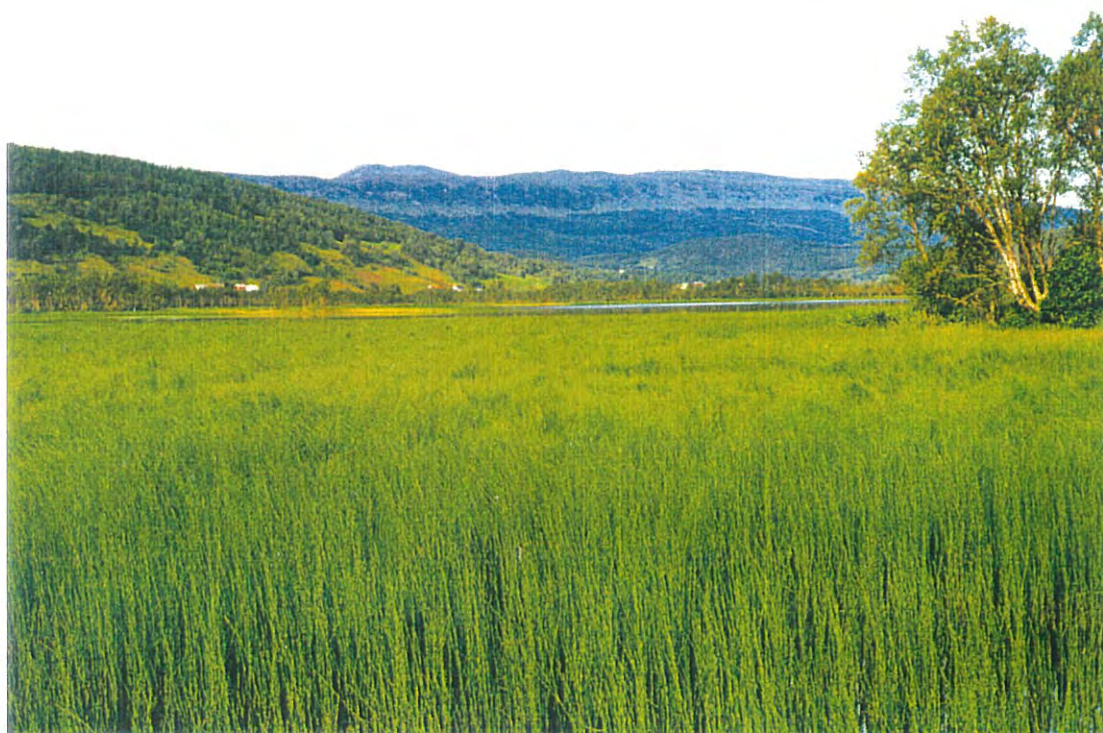
Figur 5. Grunnvann. Gjengroing med elvesnelle like nord for Vinterneset. Foto tatt: 3.9.1997.

Effektene av kanalen, som ble etablert på 60-tallet, kan tydelig ses på flybildene fra 1997 (se figur 5), men var også tydelig i 1967. Børselva ved utløpet av kanalen var allerede i 1967 grodd delvis igjen og ved feltregistreringene i 1997 var det nesten ikke mulig å finne noe elveløp. Området var da bevokst med helofytt- og kantvegetasjon, dominert av starr-arter, busker og kratt.

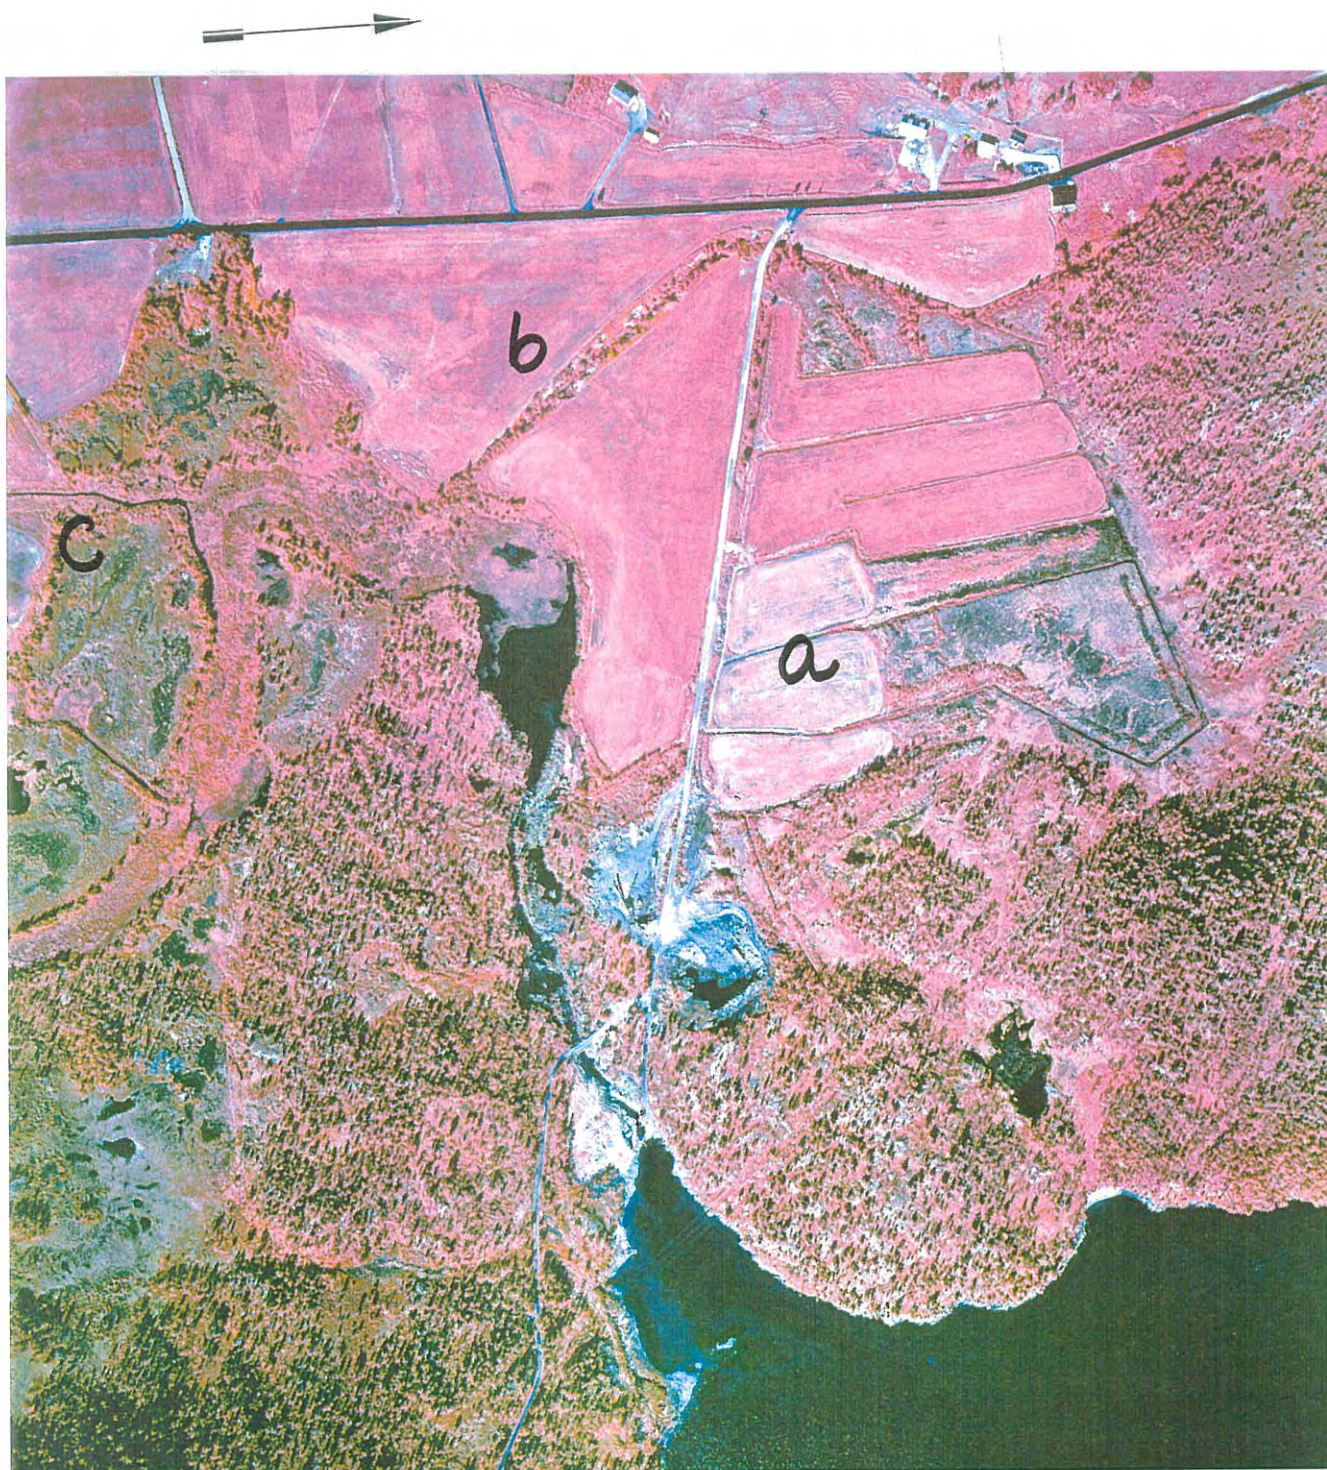
Figur 6. Flybilde av øvre deler av Børselva , tatt den 15.8.1997. Målestokk 1:5000.

Kanalen ved Bruksåsmoen (fig. 6 felt b) ble etablert ca. 1960 for å innhente mer jordbruksareal. Massene kanalen var gravd i var finfordelt sand/silt og erosjonen i kanalen har vært mye større enn forventet. Transporten av store mengder finmateriale, som har sedimentert i øvre deler av Børselva, har forverret tilgroingssituasjonen i elva i betydelig grad. Sedimenteringen av finmaterialet har vært en viktig årsak til at deler av Børselva i dag nesten er vokst igjen med busker og kratt.

Ut fra flybildene kan det også se ut til at det er foretatt en kanalisering eller utgraving av elva fra Tuva og Bruksåsen (fig. 6 felt c). En eventuell utgraving her kan også ha hatt betydning for tilgroingen. Dette vil bli avklart senere.

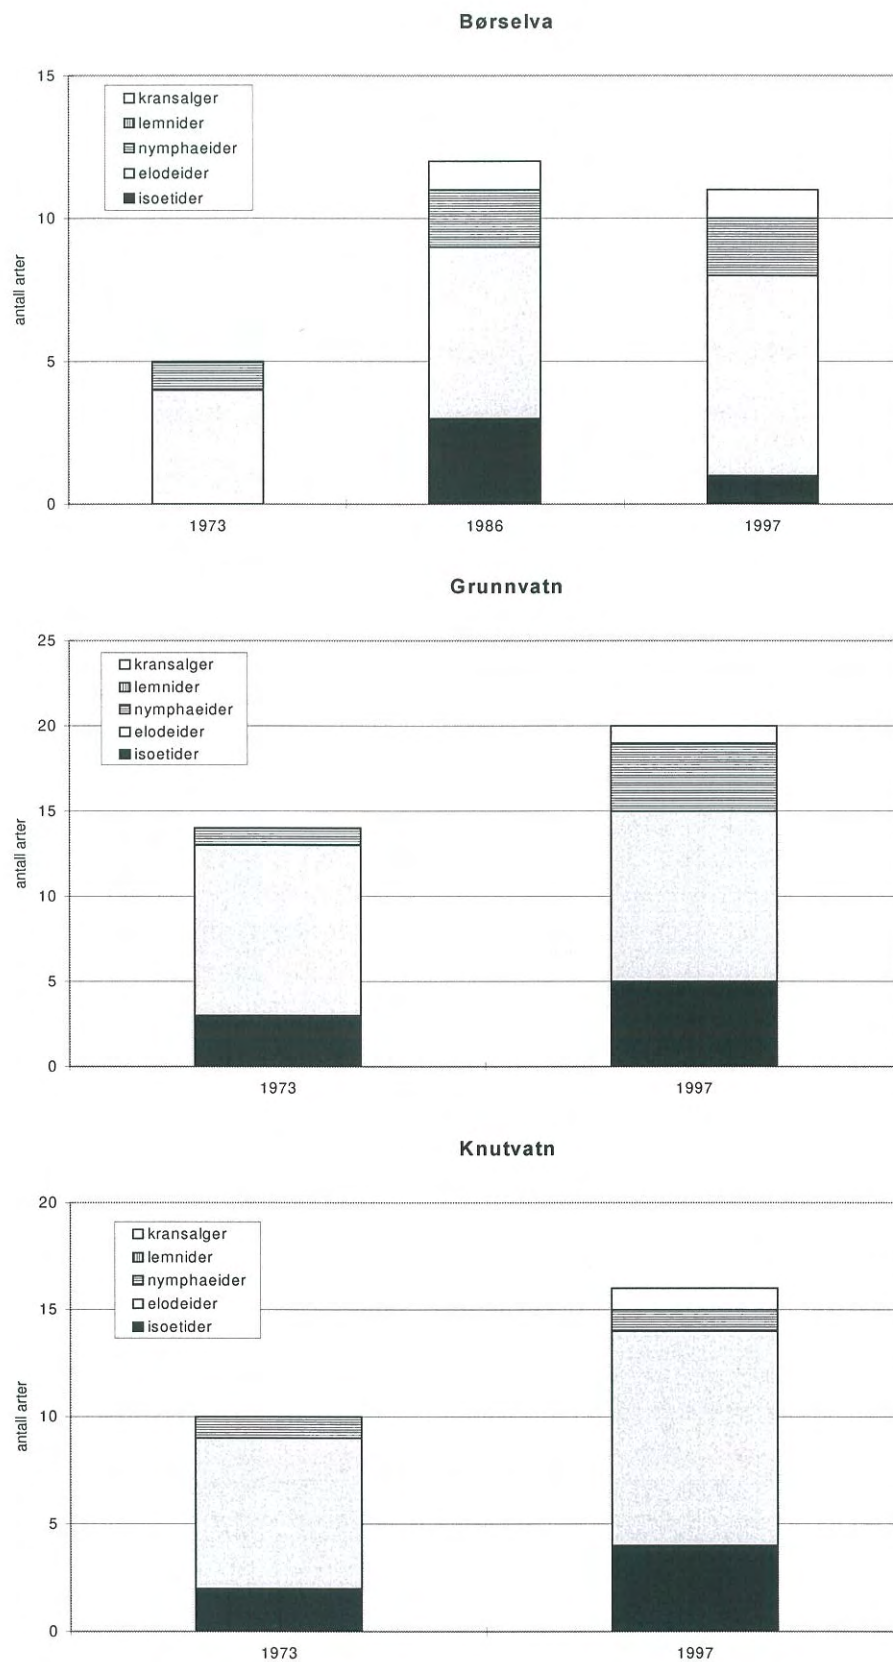
Figur 7. Tidsutvikling av artsdiversiteten i vannvegetasjon. Børselva :1973, 1986 og 1997/98, Grunnvann : 1973 og 1997 og Knutvann : 1973 og 1997. Data hentet fra Folkestad (upubl.), Mjelde (1986) og denne undersøkelsen.

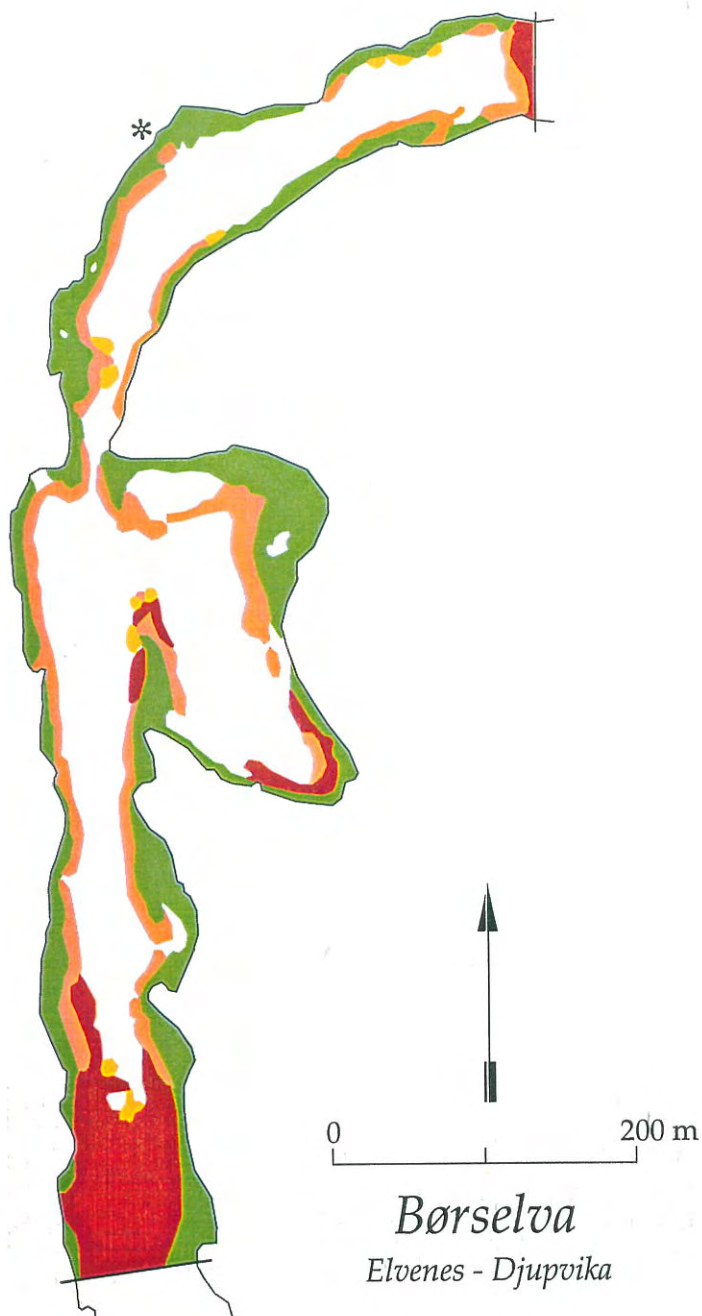
Figur 8b. Vegetasjonskart for Børselva, Elvenes - Djupvika. Basert på flybilder tatt 15.8.1997.
* Hydrologisk målestasjon.

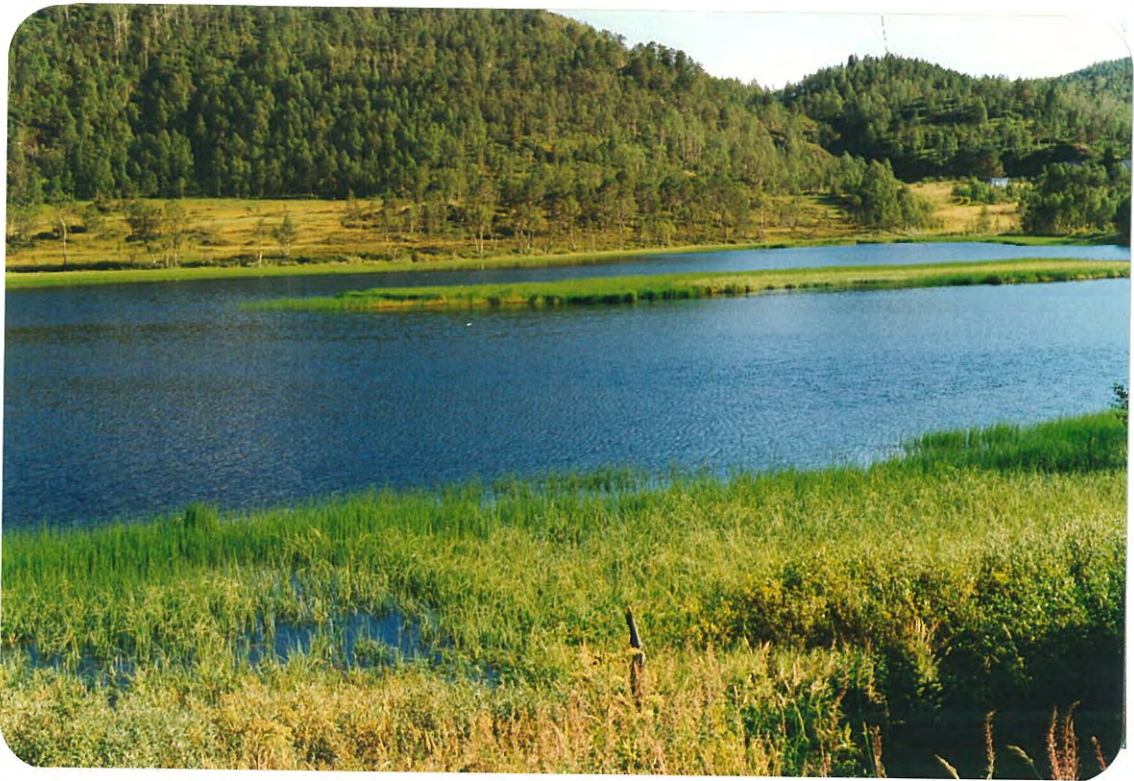
Figur 9. Børselva ved Djupvika. Foto tatt: 3. september 1997.
