RAPPORT LNR 4136-99

Begroing/beleggdannelse i vannforsyningsnettet til Trondheim kommune

Orienterende undersøkelser i 1999

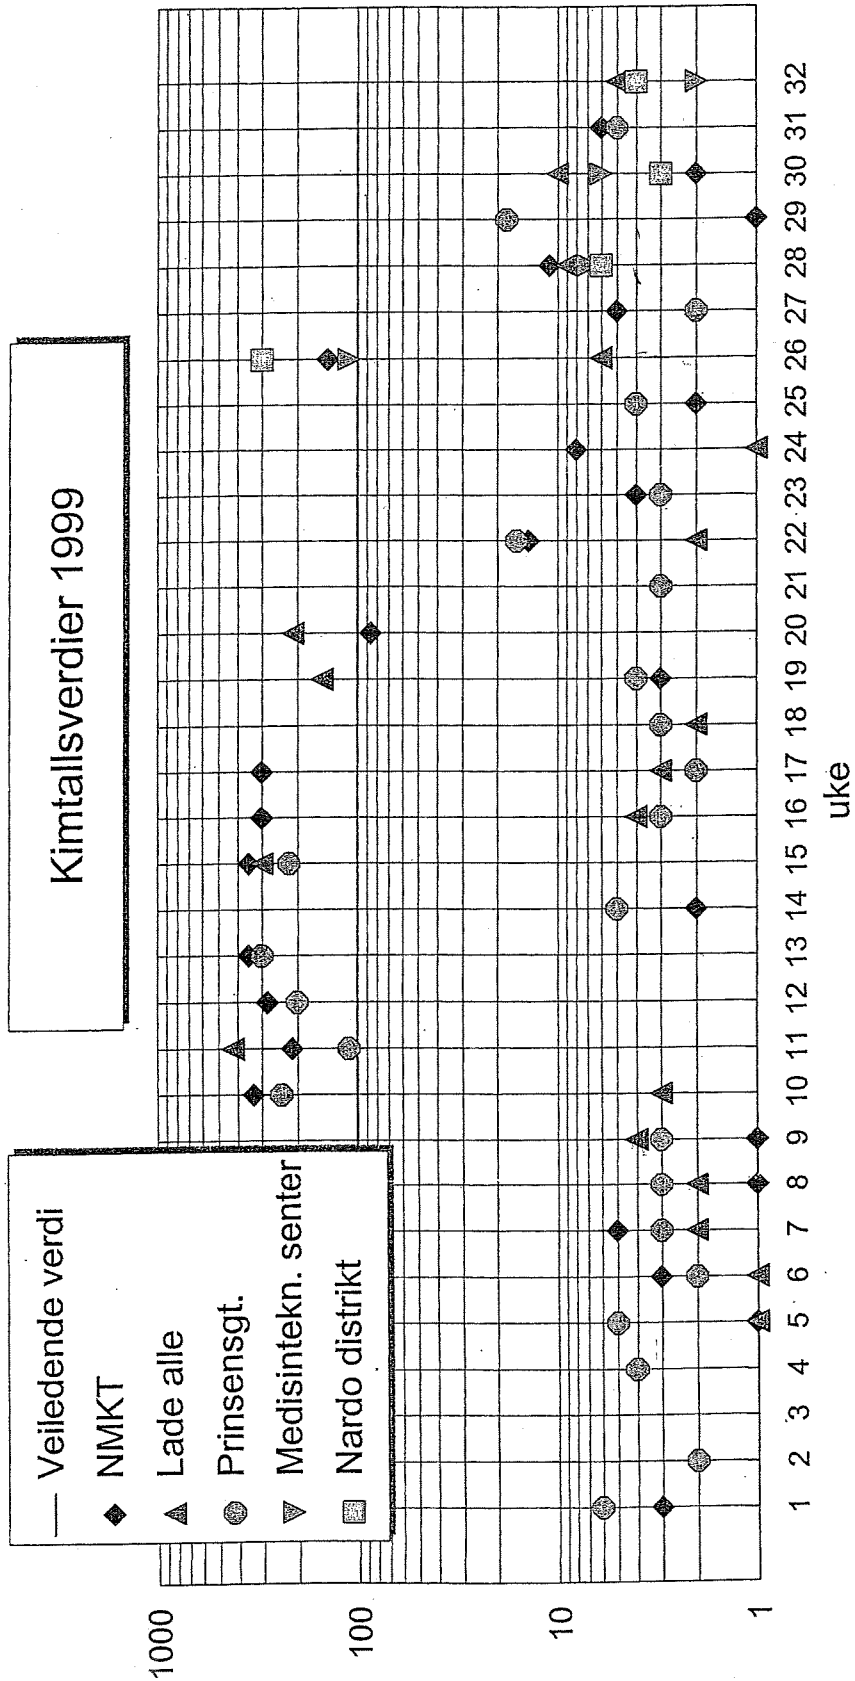
FIGUR 2. Kimtallsverdier for prøvetakingsstedene i Tunga-området. Resultater for perioden uke 1 - uke 32. Kimtall pr. ml, 20°C.

Faste prøvepunkt som tidvis viste høye kimtallsverdier i uke 1 - uke 32 er grafisk fremstilt i FIGUR 2. I perioden etter uke 32 ble det ikke påvist vedvarende høye kimtallsverdier noen steder i nettet. I FIGUR 3 er det vist et eksempel på regional variasjon i forekomst av høye kimtall basert på resultatene av bakteriologiske bestemmelser i uke 9. (Høye kimtallsverdier ved Steinan høydebasseng skyldes sannsynligvis uheldig prøvepunkt - spyleslange med henstandsvann.)

De påviste, til dels høye kimtallsverdiene (FIGUR 2 og 3) gjennom første halvår 1999 utgjør i og for seg ikke noe direkte helseproblem. Verdiene gir holdepunkter for tilstedeværelse av lett nedbrytbart organisk stoff i vannmassene, som dermed er lett tilgjengelig for mikrobiologisk vekst. Men fekale indikatorbakterier ble ikke påvist i ledningsnettet, og det antas at sykdomsfremkallende mikroorganismer ikke er til stede eller kan formere seg i vannforsyningsnettet ved de rådende temperaturforhold.
