RAPPORT LNR 4284-2000

Tiltaksrettede
undersøkelser i
Svensedammen, Konnerud

Tittel Tiltaksrettede undersøkelser i Svensedammen, Konnerud	Løpenr. (for bestilling) 4284 - 2000	Dato 21.09.00
	Prosjektnr. Undernr. O-99203	Sider 17
Forfatter(e) Iversen, Eigil Rune Mjelde, Marit	Fagområde Miljøgifter	Distribusjon
	Geografisk område Buskerud	Trykket NIVA 2000

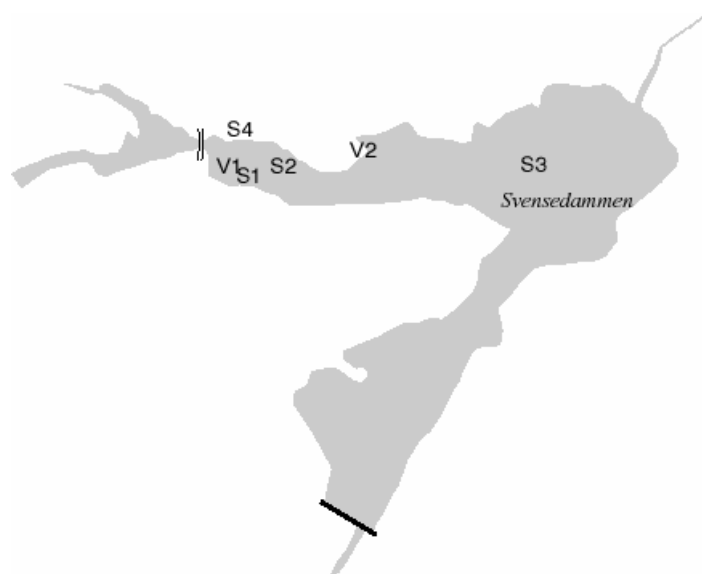
Figur 1. Kartskisse over Svensedammen med markering av prøvetakingspunkter.

Gruveavfallet som er deponert i Svensedammen avgir fortsatt tungmetaller til vassdraget selv 200 år etter at avfallsdeponeringen opphørte. Mesteparten av det nedmalte avfallet er deponert ovenfor og i Svensedammen. NIVA foretok en kartlegging av dette avfallet i 1989 (Iversen og Grande, 1990). Da dammen ikke har vært nedtappet i løpet av de siste 10 år, kan overflaten i årenes løp ha blitt tildekket med nytt og mindre tungmetallholdig slam. Da slike forhold kan ha betydning for vegetasjonsutviklingen, ble det foretatt en ny prøvetaking av sedimenter og porevann i dammen ved noen lokaliteter. Feltundersøkelsene ble foretatt den 30.08.00. Prøvetakingsstasjonene er markert på figur 1.
