Søknad :

Rehabilitering av Børselv-vassdraget i Ballangen kommune,
Nordland Fylke.

Arbeid knyttet til en åpning av vassdraget og gjennomføring av ulike
biotoptiltak.

Prosjektperiode 2003 - 2005.

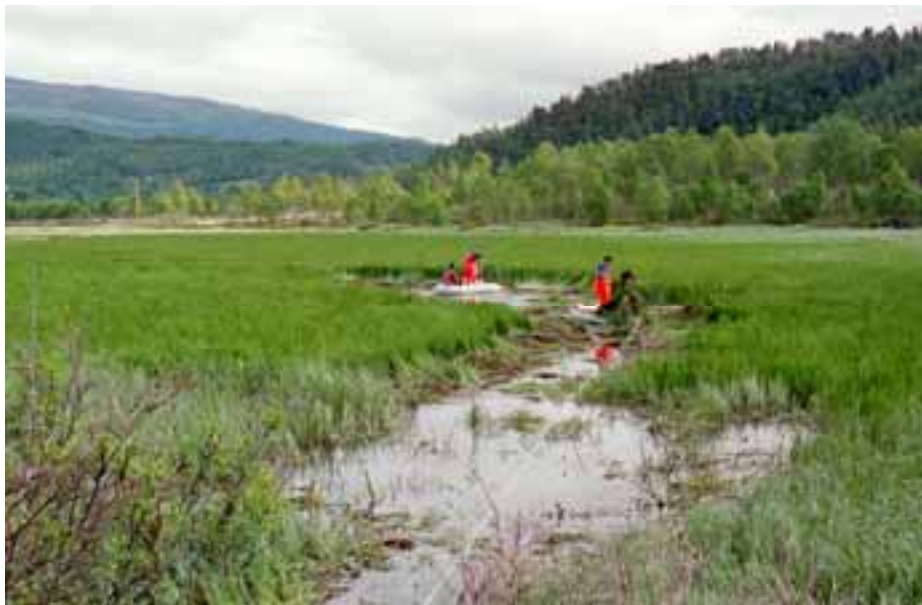
Figur 2. Børselva. Dette var en gang åpent vann. I dag er nesten 70 % av elveleiet vokst igjen med vannplanter.

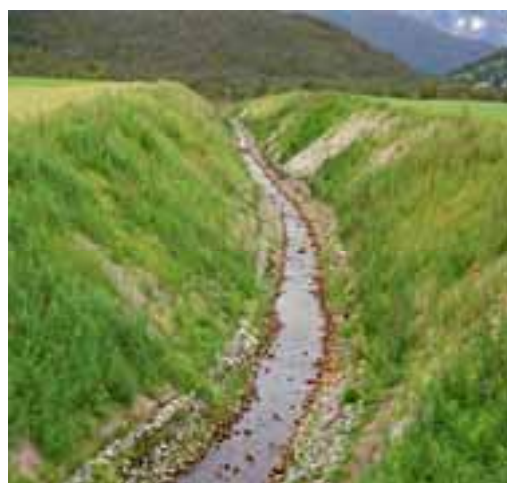
Figur 4. Flyfoto: Øvre deler av Børselv-vassdraget med dam Børsvann (nederst på bildet, oppdyrkede arealer (a), jordbrukskanalen (ved b) og bekk fra Tuva området (c). Bildene under viser jordbrukskanalen før (1998) og etter rehabilitering (2001).

Erosjon i en jordbrukskanal ble tidlig i arbeidet med Børselv-prosjektet pekt på som et betydelig forurensningsproblem. Kanalen ble bygget tidlig på 60 tallet og har årlig frem til høsten 2000 tilført vassdraget store mengder (ca. 10.000 m³) med silt og finsand. Dette har ført til en oppfylling av store deler av Børselva (fig. 4). I et samarbeide med NVE Region nord ble planer utarbeidet og søknader laget for å få til en stabilisering av kanalen å hindre videre erosjon (Jenssen 2000). Arbeidet med stabilisering av kanalen ble utført av "NVE's forbygnings team" høsten 2000. Dette har vært et viktig element i det arbeidet som måtte gjennomføres for å få til en rehabilitering av Børselv-vassdraget.

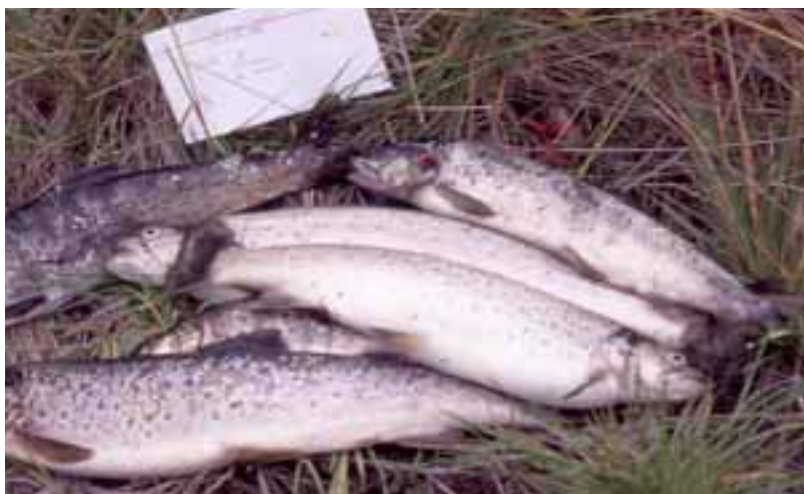
Figur 8. Resultatene fra fiskeundersøkelsene viser fangster av ørret med god vekst og kondisjon og relativt høy middelvekt, men det er for dårlig rekruttering. Foto av fangst fra garnfiske i Grunnvann nord. Maskevidde 29 mm.

Det ble i 1998 og 1999 prøvefisket i Grunnvann, Åsvann og Djupvann samt i Børselva, Åselva, Storelva og noen gytebekker til Grunnvannet. Resultatene viser gode fangster av ørret med god vekst og kondisjon og relativt høy middelvekt, men det er en for liten rekruttering. Videre viste fisket at den dårlige vassdragstilstanden har ført til at røye, som tidligere var et vanlig innslag i Børselva og vassdraget nedstrøms, har dødd ut. Dette er også tilfelle for ørreten i den tidligere så fiskerike Børselva. Materialet fra fiskeundersøkelsene er stilt sammen i rapport nr. 2 og 3 i rapportserien om Børselv-vassdraget (Grande m. fl. 1999, 2000).

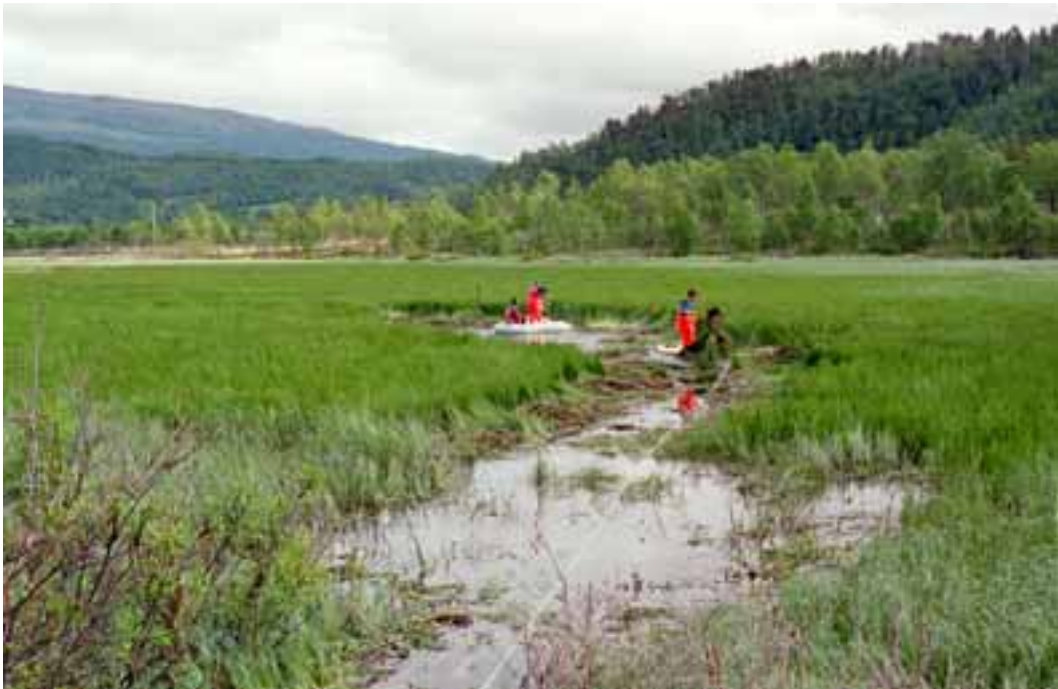
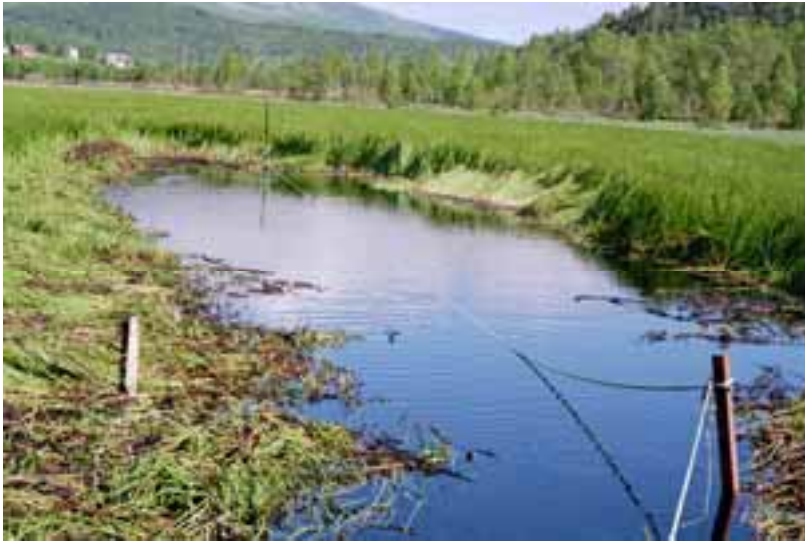
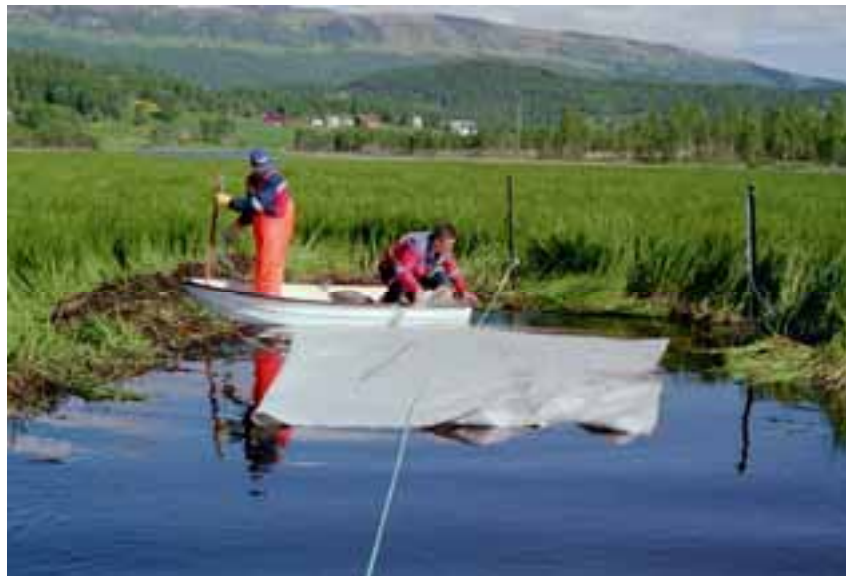
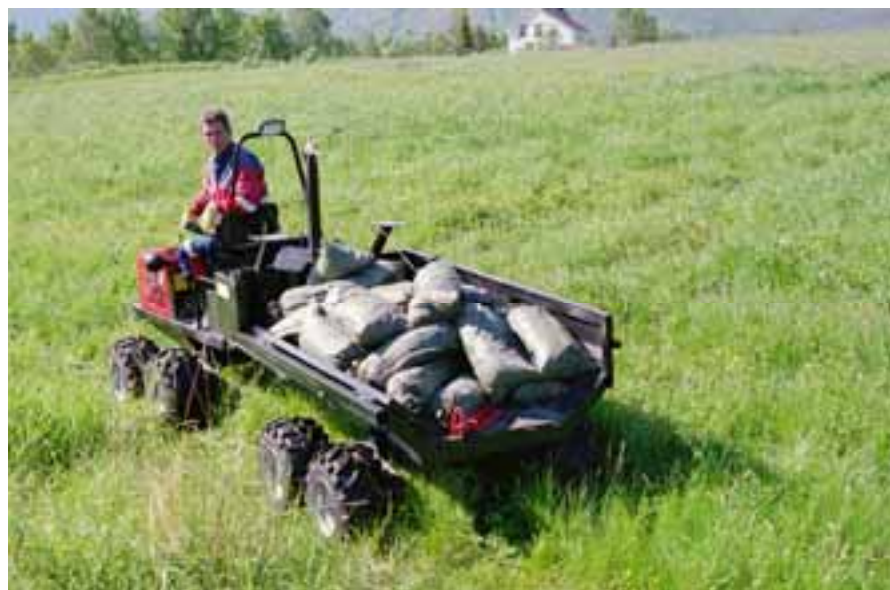
Figur A. Forts.

Figur A. Et prøvefelt i elvesnellebeltet nedstrøms Djupvika ble ryddet sommeren 2001. Det ble her lagt ut 3 typer av geomembran med overdekning av pukk.

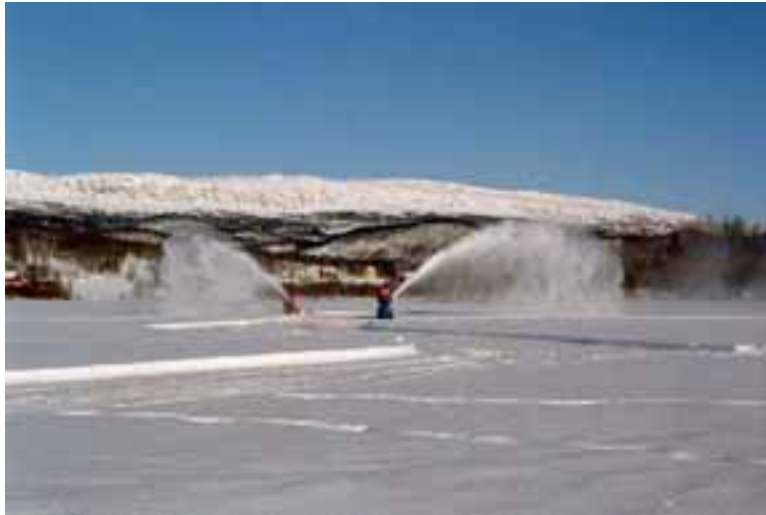
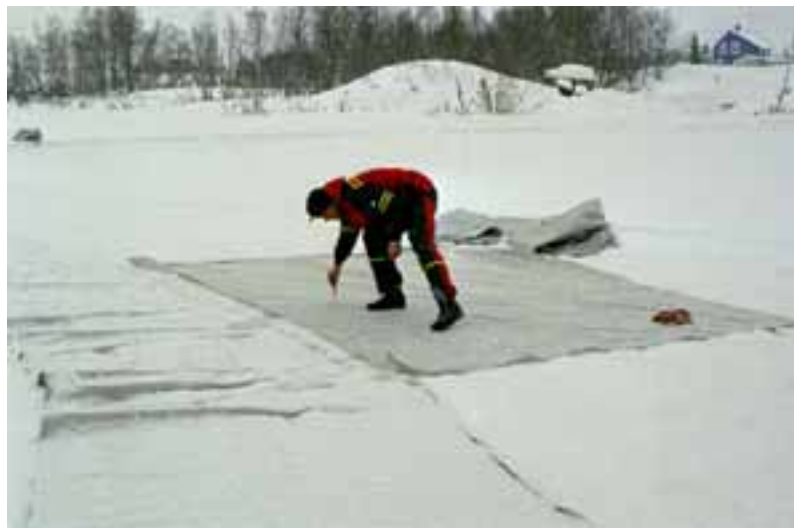
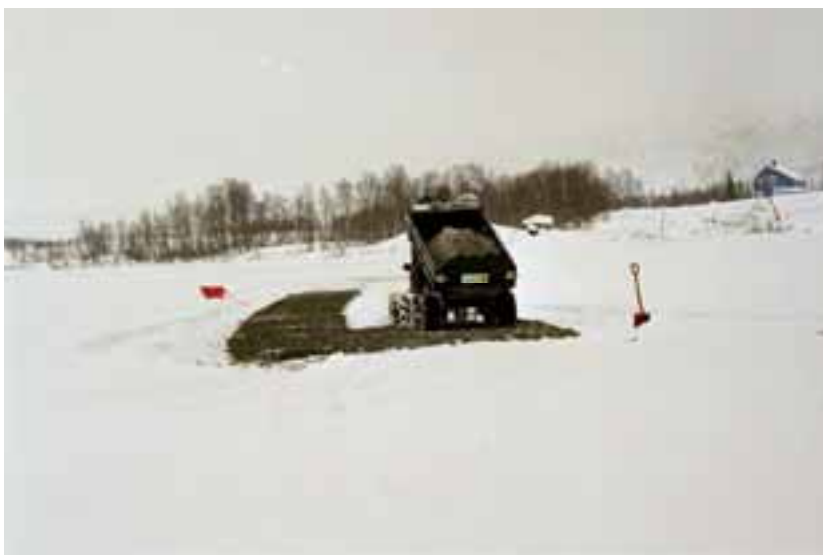
Figur B. Prøvefelt. Arbeid på isen vinteren 2002 i forbindelse med tildekking av vegetasjonen ved bruk av geomembran og pukk i elvesnelle beltet nedstrøms Djupvika.
