Bergen kommune Utslepp Sentrum Syd- Sentrum Nord

Kartlegging av spreiding av
avlaupsvatn

Tittel Utslepp frå Holen og Ytre Sandviken Renseanlegg i Bergen Kartlegging av spreining av avlaupsvatnet	Løpenr. (for bestilling) 4760-2003	Dato November 2004
	Prosjektnr. Undernr. 21911	Sider Pris 61
Forfatter(e) Lars G Golmen	Fagområde Oseanografi	Distribusjon Fri
	Geografisk område Bergen	Trykket NIVA

Utslepp frå Hølen og Ytre Sandviken renseanlegg

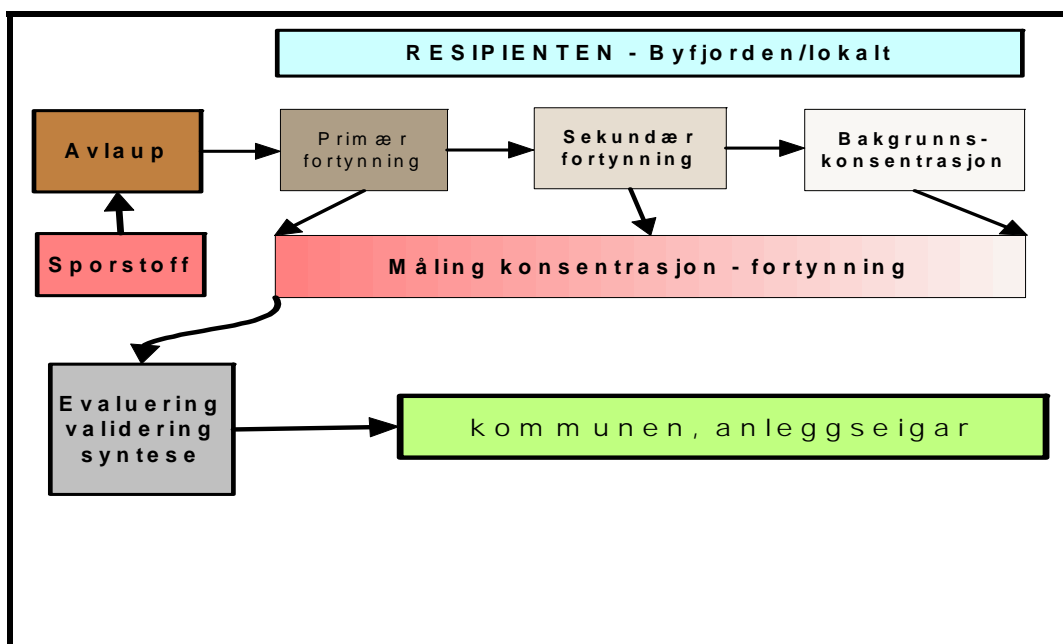
Figur 1. Skisse av ulike element og aktivitetar i det foreliggende prosjektet.

Figur 1 illustrerer skjematisk dei viktigaste del-elementa i prosjektet.

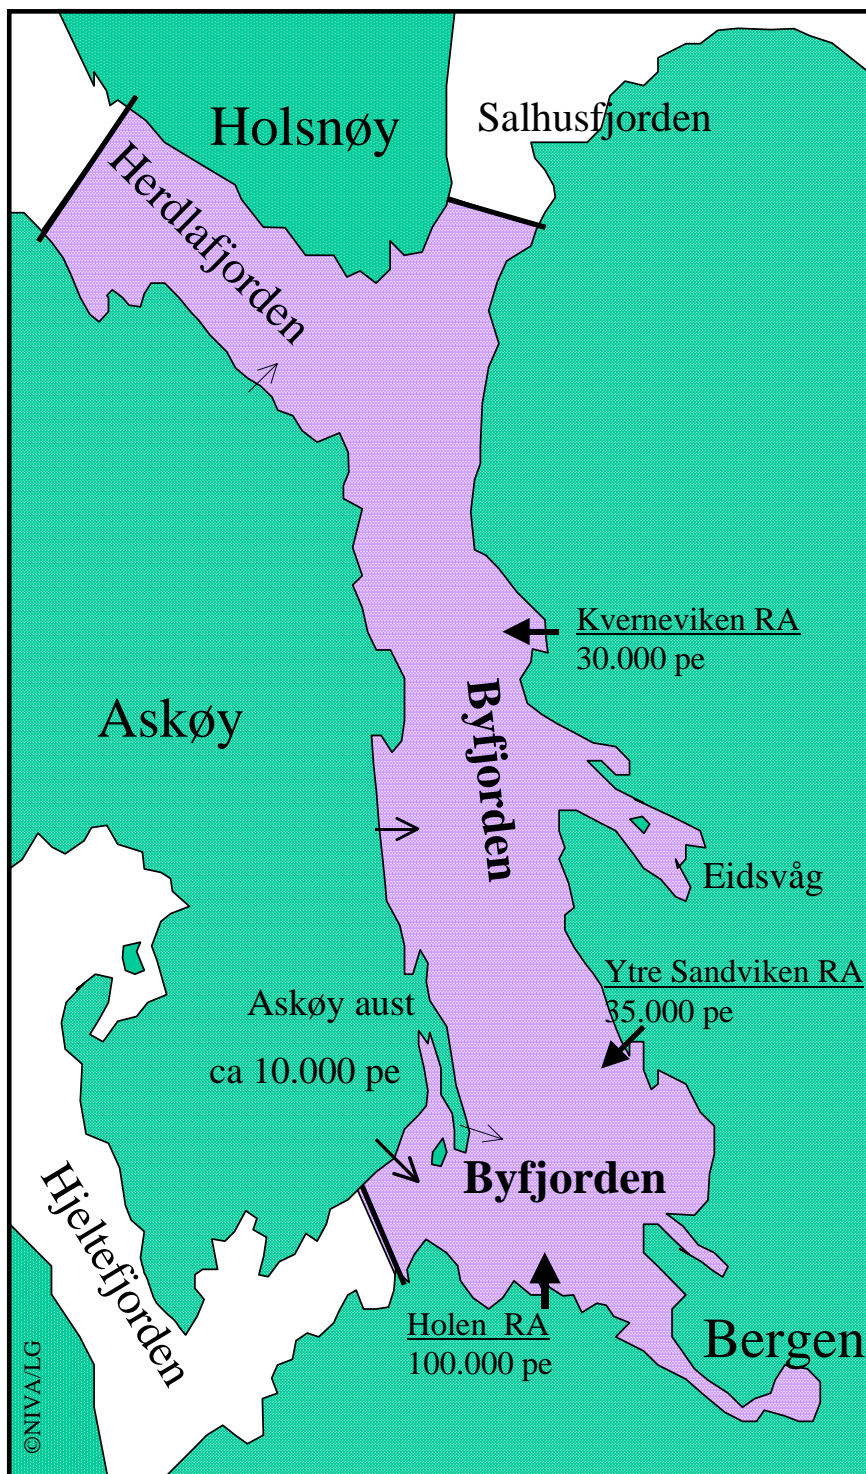
Figur 2. Kart over Byfjorden med avlaupspunkta frå Holen og Ytre Sandviken renseanlegg. Kartet syner også andre større utslepp/bidrag til sjøområdet. Grensene for Byfjorden er i h.h.t. definisjon av Lilletvedt (1994). Total sett mottar det skraverte området utslepp tilsvarande ca 175.000 pe, men deler av desse tilførsleane ligg utanfor det sentrale Byfjordbassenget.

I botnen for vurderingane ligg EU sitt avløpsdirektiv og rensekrava som er innført i Norge på bakgrunn av dette. Bergen kommunes avløp til sjølv Byfjordbassenget (**Figur 2**) er forutsatt å ligge under den tekniske grenseverdien på 150.000 pe som regulerer rensekrava. På bakgrunn av dette og fjordens antatt gode resipientkapasitet ønskjer kommunen å søke om dispensasjon frå kravet om sekundær-rensing.

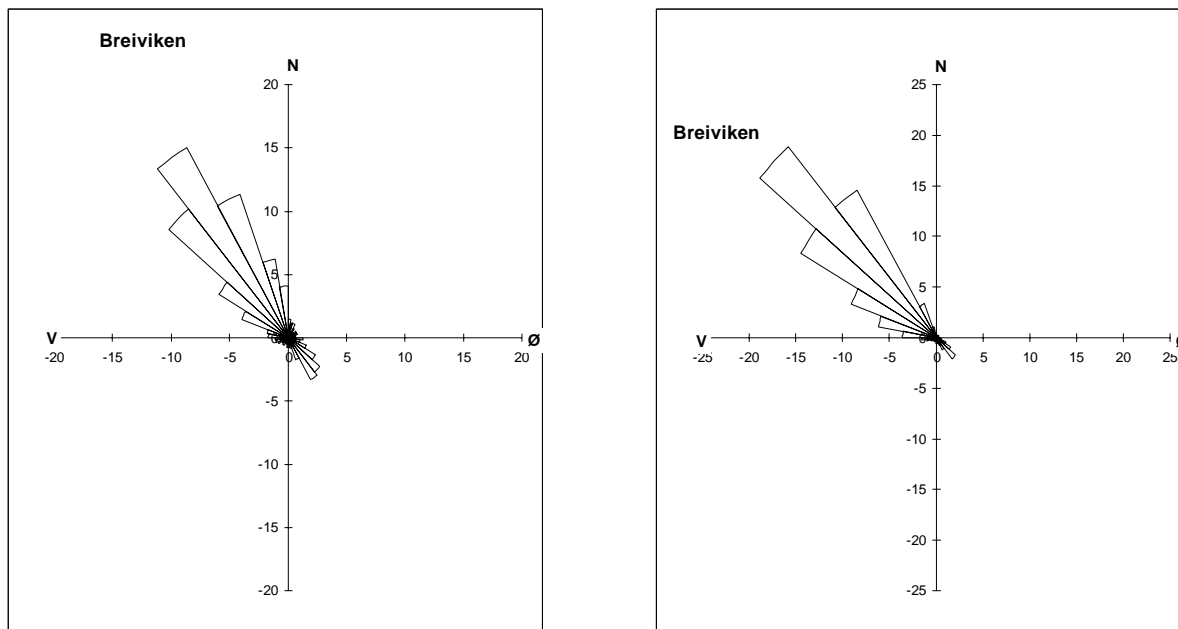
Figur 4. Statistiske resultat (fluksfordeling) for strømmålingane ved Fagernes i oktober 1994. T.v.: for 10 m djup, t.h. for målingane i 20 m djup. Eining på aksene er cm/s. Strømretning mot NV dominerte.

NIVA utførte måling av strøm ved Fagerneset, 10 og 20 m djup, i oktober 1994 og februar-mars, 1995. Hovedstrømretninga var mot nord/nordvest, med kun få innslag av sørgående strøm (**Figur 4**). Strømfarten i 10 m djup var typisk 2 x verdiane i 20 m. Oktober hadde sterkare strøm enn februar-mars.

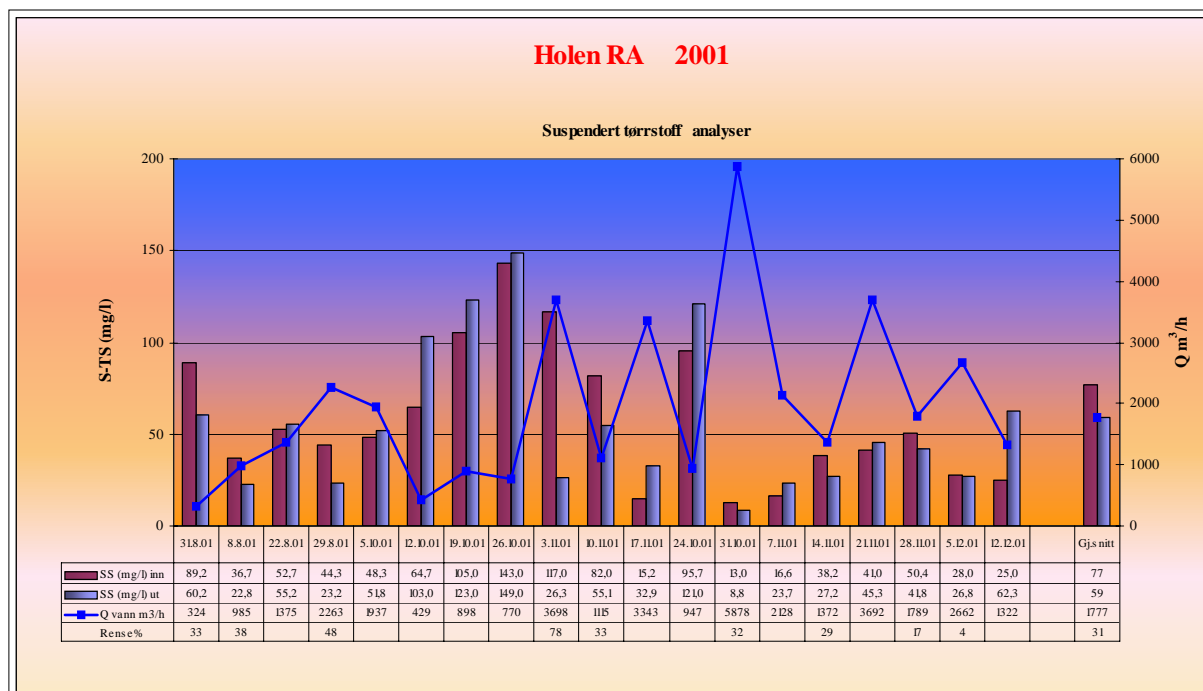
Figur 5. Resultat av analyser for suspendert stoff ved Holen rensanlegg, h.h.v. før og etter silreising, 2001. Vassmengder på dagen for prøvetakinga er også gitt (heiltrekt kurve). Kjelde: Bergen kommune.

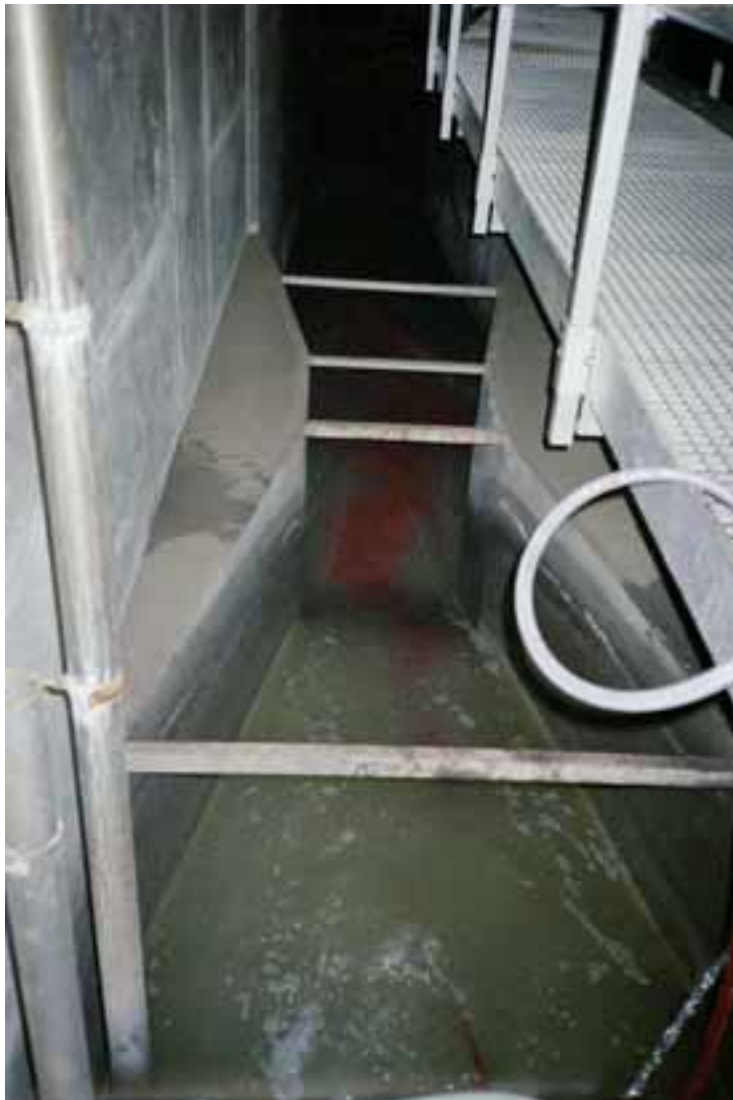
Figur 7. Dosering av sportstoff i utløpsrenna (Parshallrenna) ved Ytre Sandviken RA (raudfargen kan skimtast nederst i renna).

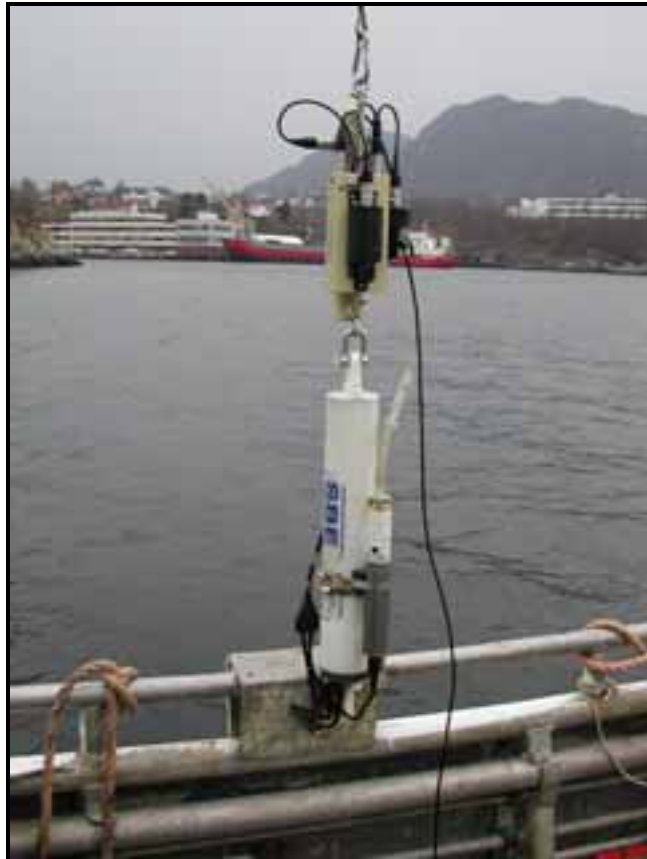
Figur 8. SAIV SD202 med sensorar, samt Seabird SBE-19 STD hengande under i samband med interkalibering.

Etter dosering blei - kort fortalt- utsleppsskya kartlagt frå båt med ein nedsenkbar STD sonde (**Figur 8**) påmontert rhodamin sensor (merke Seapoint SRF). Denne sensoren kan måle på konsentrasjonar ned mot $0.02 \mu\text{g/l}$ (tilsv. ca 10^{-10} konsentrasjon). **Tabell 3** gir tekniske data for sensoren.

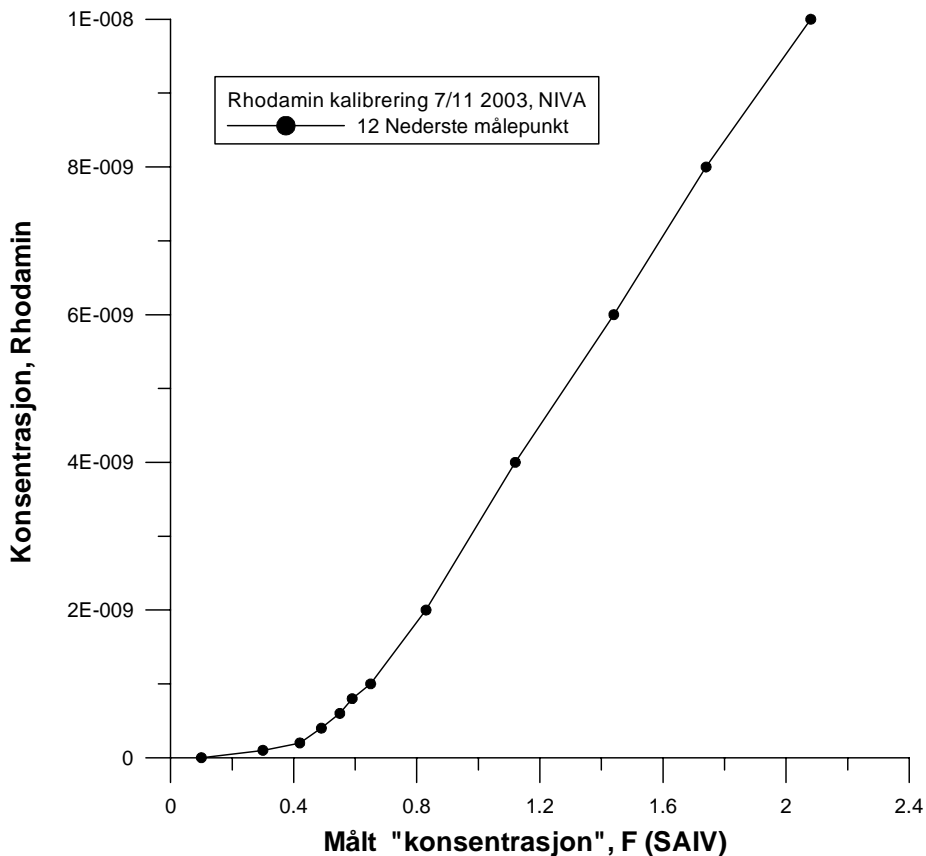
Figur 11. Kalibrering med dei 12 lågaste konsentrasjonane.

(d.v.s. avlest sondeverdi < 0.10) og 2 µg/l. **Figur 11** og **Figur 12** syner kalibreringsresultat for to ulike intervall. h.h.v. for 0-2.4 µg/l målt, og 0-0.6 µg/l målt rhodamin.

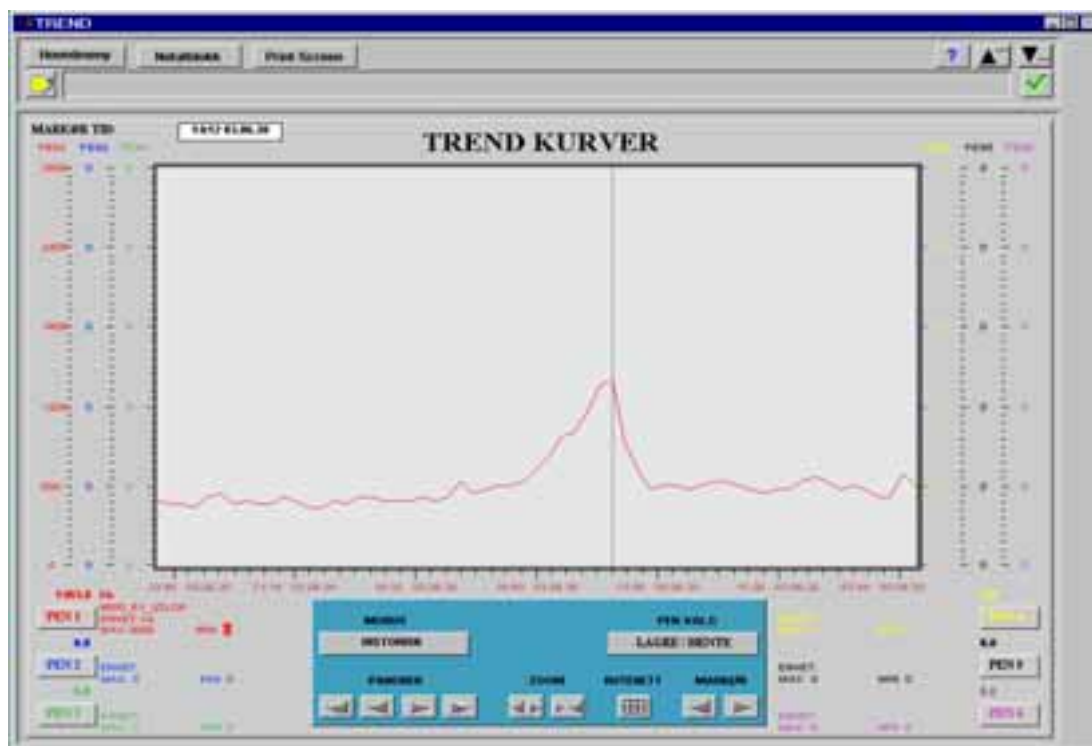
Figur 13. Vassmengder [l/s - ref. til venstre akse] ved Holen 30. juni 2003. Kjelde: Alf Baadsvik.

Figur 13 viser som døme samla vassmengde gjennom Holen RA den 30 juni. Den dagen var det ein del variasjon i vassmengda, noko som skuldast kortvarig krafteig nedbør.

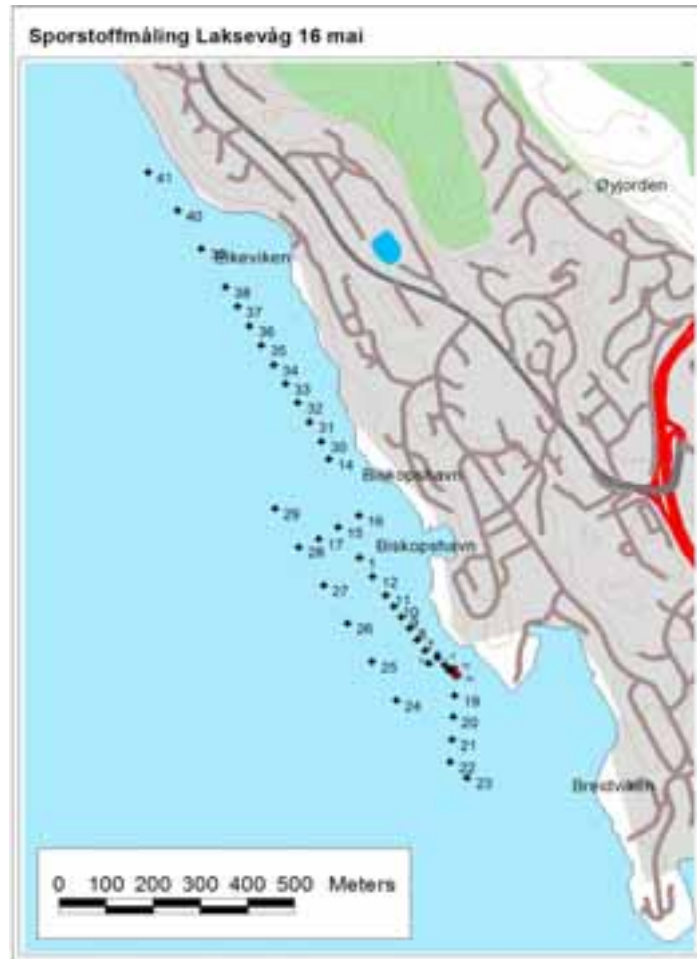
Figur 15. Måleposisjonar ved Sandviken/Fagernes 16. mai, 2003.

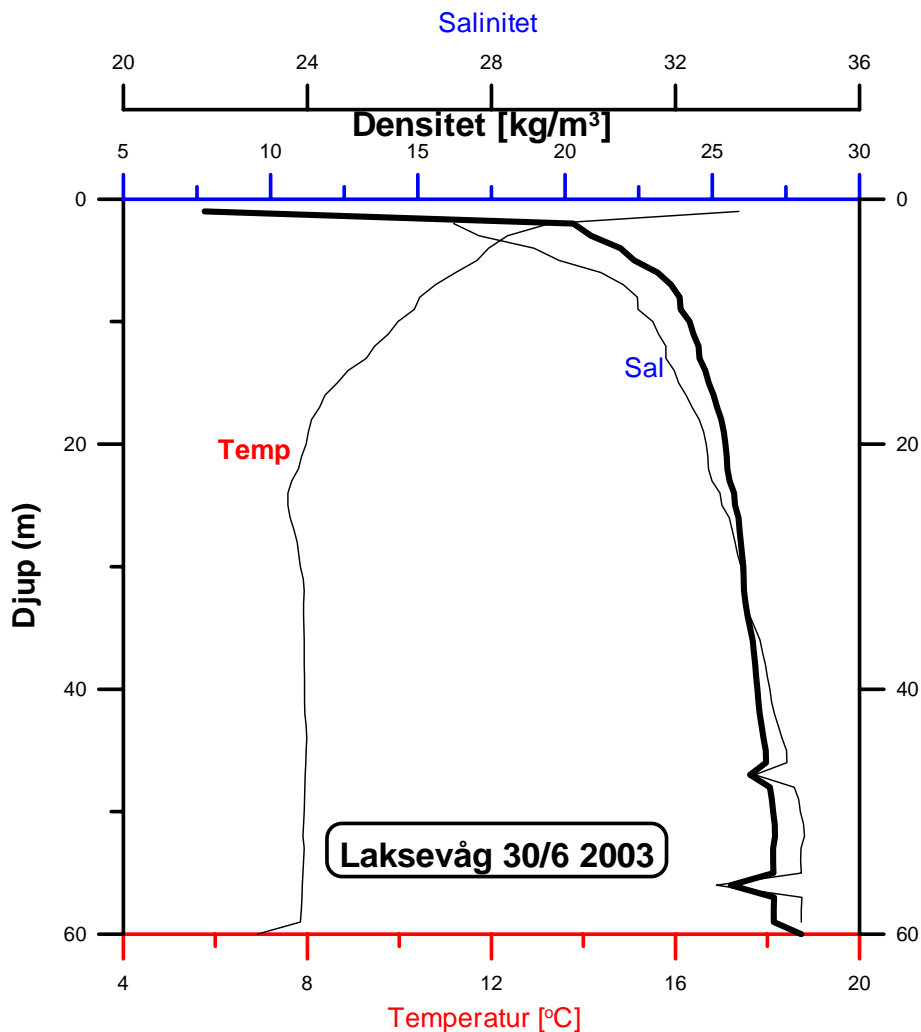
Figur 17. Hydrografisk profil ved Laksevåg målt den 30. juni, 2003.

SAIV sondens kabel rakk ned til max 40 m djup. For å få bakgrunnsdata for hydrografi for djupare sjikt enn dette blei det ved ankomst Holen evt. Fagernes tatt profilar med ein Seabird SBE19 sonde ned til 60-70 m djup. SBE19 har litt raskare og meir presis logging for salinitet og temperatur enn SAIV SD202. Det blei i tillegg tatt profilar med SAIV sonden oppstrøms/nedstrøms, for å dokumentere "førtilstanden", d.v.s. før doseringa byrja. Dette datamaterialet tener som seinare referanse og som input i evt. berekningar av innlagring etc. Profilane frå 20. mars og 30. juni ved Laksevåg er synt som døme i **Figur 16** og **Figur 17**. Profilane frå øvrige datoar er synt i Vedlegg. A.

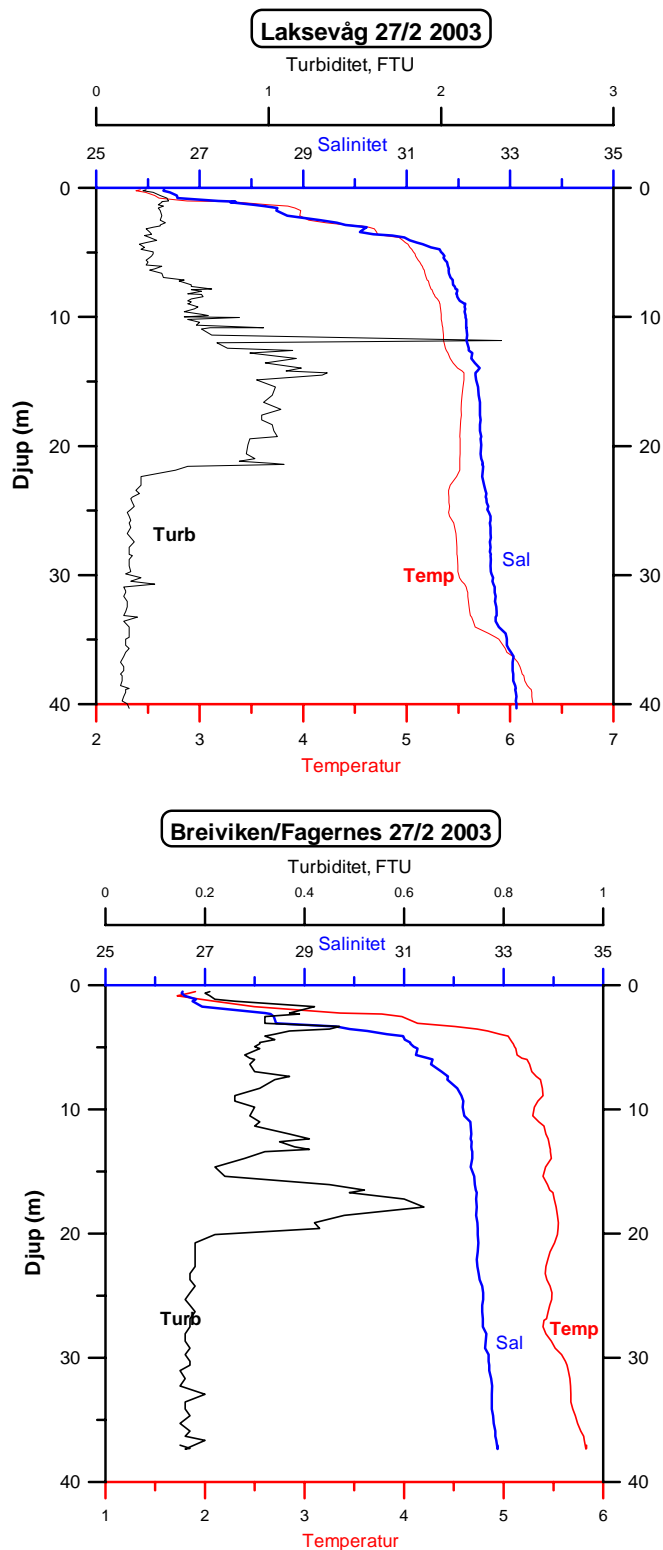
Figur 18. Målt profil av salinitet, temperatur og turbiditet ved Laksevåg og Breiviken 27. februar 2003. Det var ingen sporstoffdosering denne dagen.

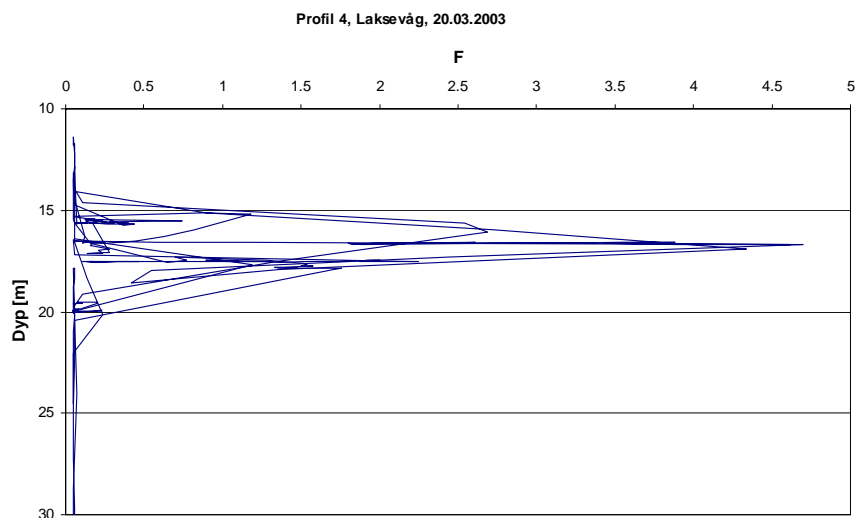
Figur 19. Rhodaminprofil i sjøen ved Laksevåg 20 mars, nær utsleppspunktet. Data for både ned-og opptur for sonden. Tydeleg maksimum rundt 16-17 m djup.

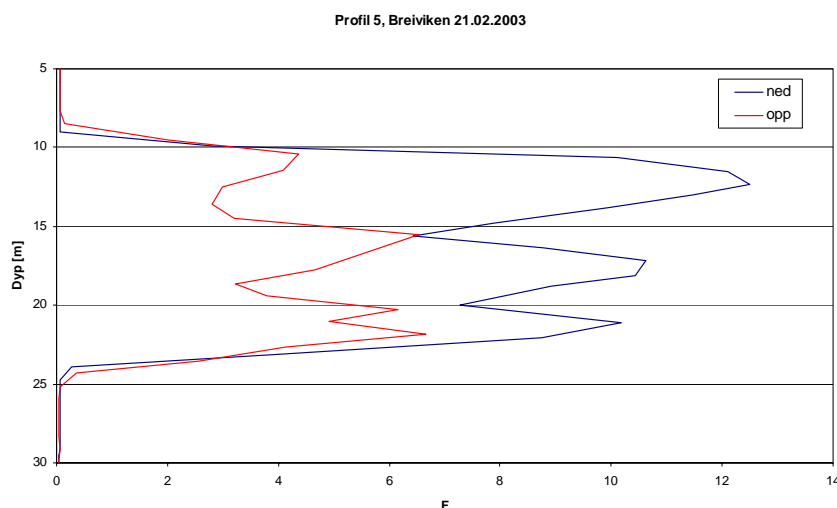
Figur 21. Rhodamin-profil ved Brevikven 21. mars 2003. Data for både ned-og opptur for sonden. Høgste verdiar blei målt på ned-tur (max ca 13).

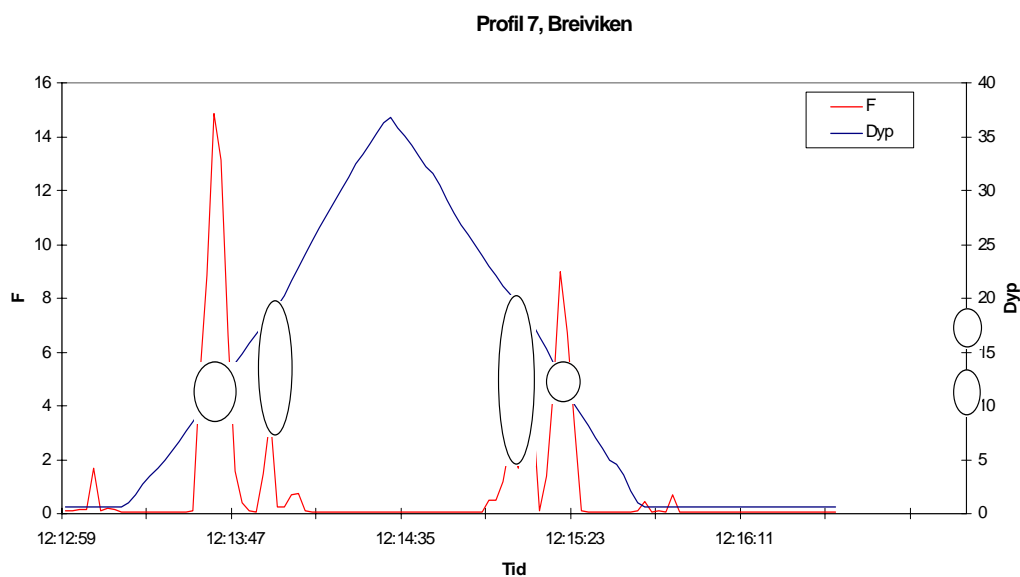
Figur 22. Data for nedfiring og opphaling av sonden ved Breiviken 21. mars. Der var antydning til utslag også i overflata, i tillegg til markert utslag 10-13 m og 16-19 m på denne stasjonen.

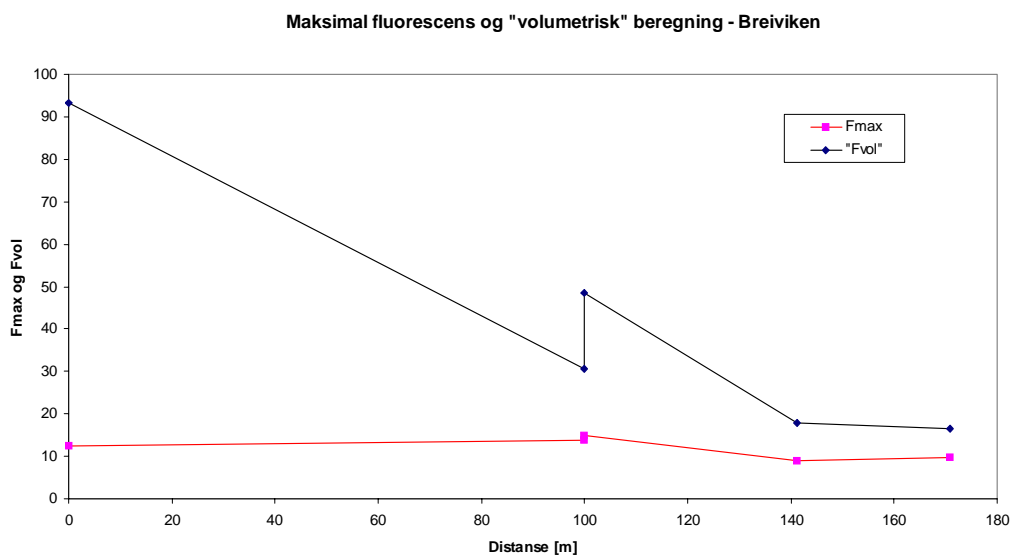
Figur 23. Maksimal F-verdi ved Breiviken 21. mars med eit volumetrisk overslag for fleire profiler (i relasjon til avstand frå utsløppspunktet). "Fvol" er berekna som lag-tjukkjeiken av kvart måleintervall d.v.s. basert på gjennomsnittet for målepunkta i over- og underkant av kvart intervall.

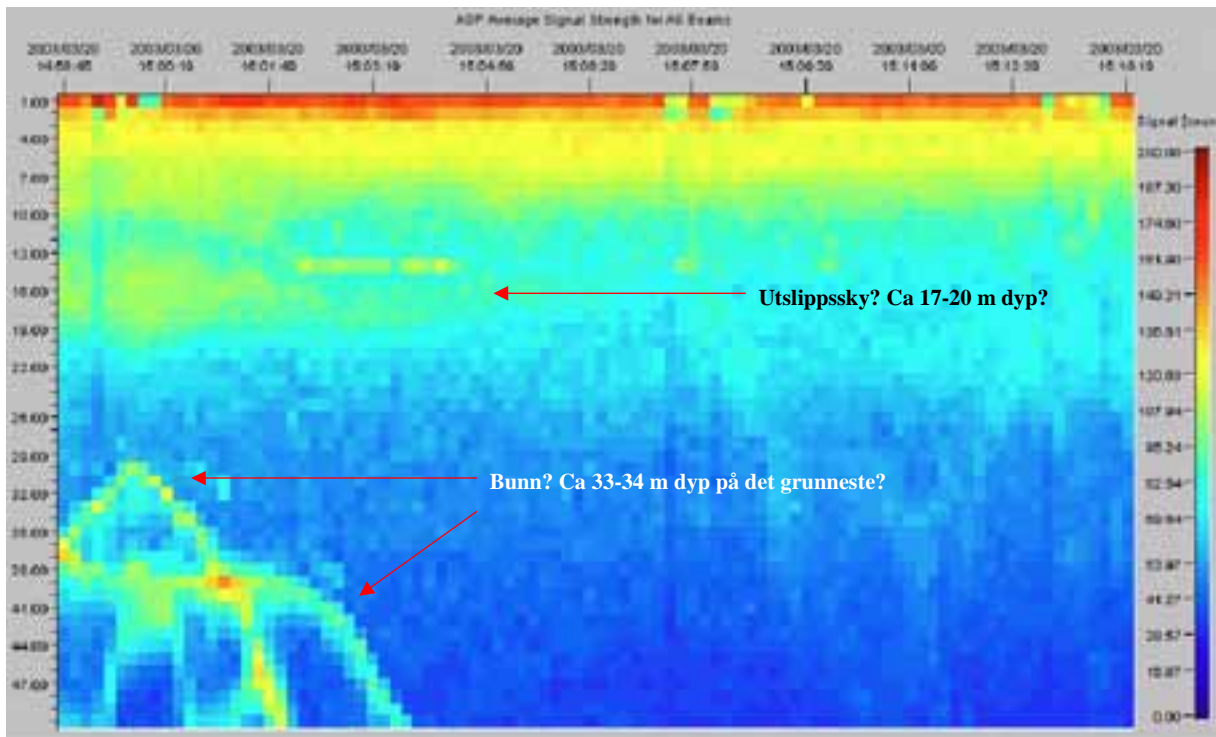
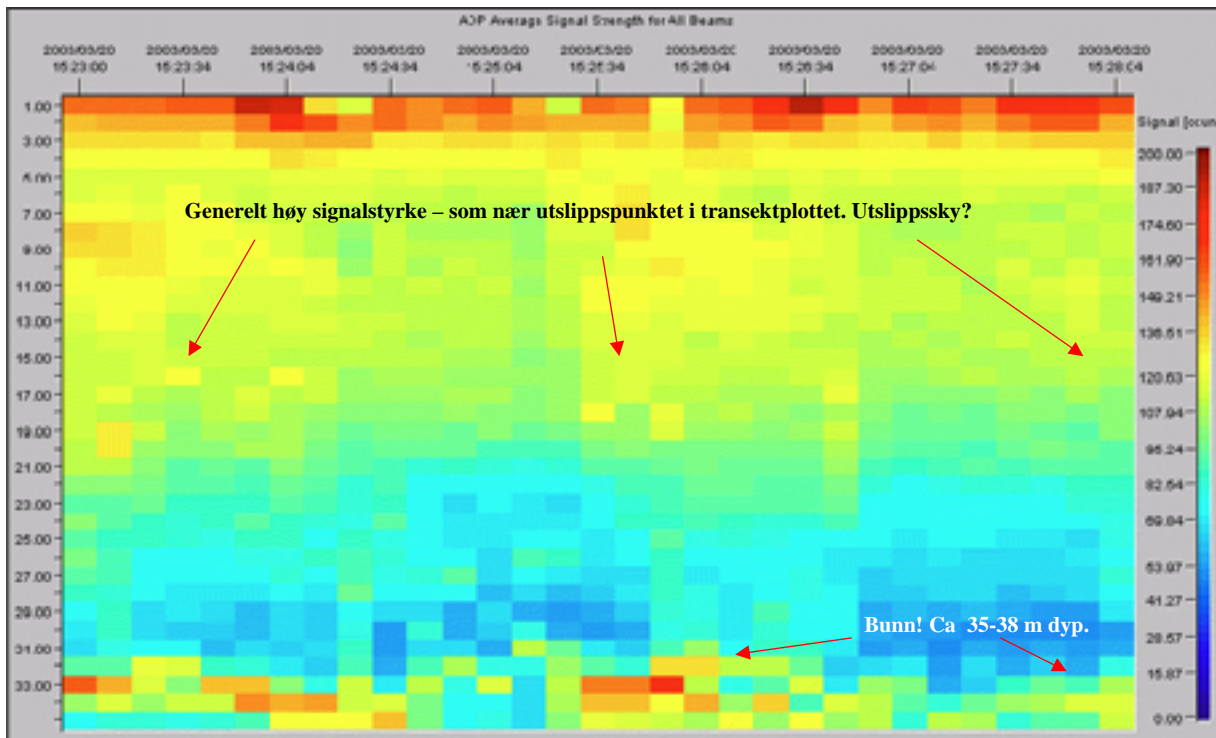
Figur 26. Signalstyrke for to ADP transekt målt 20. mars 2003 over utseppet ved Laksevåg.

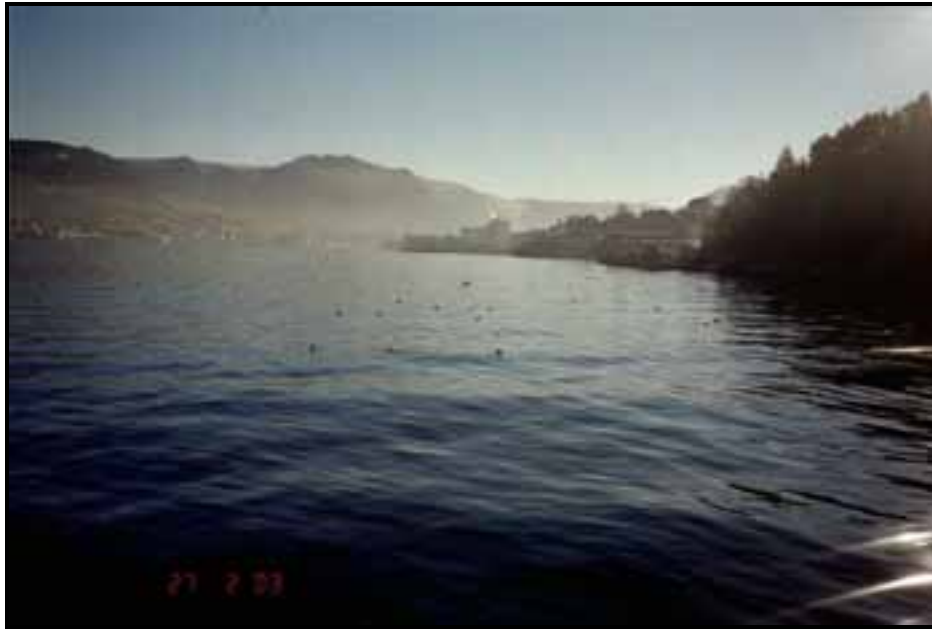
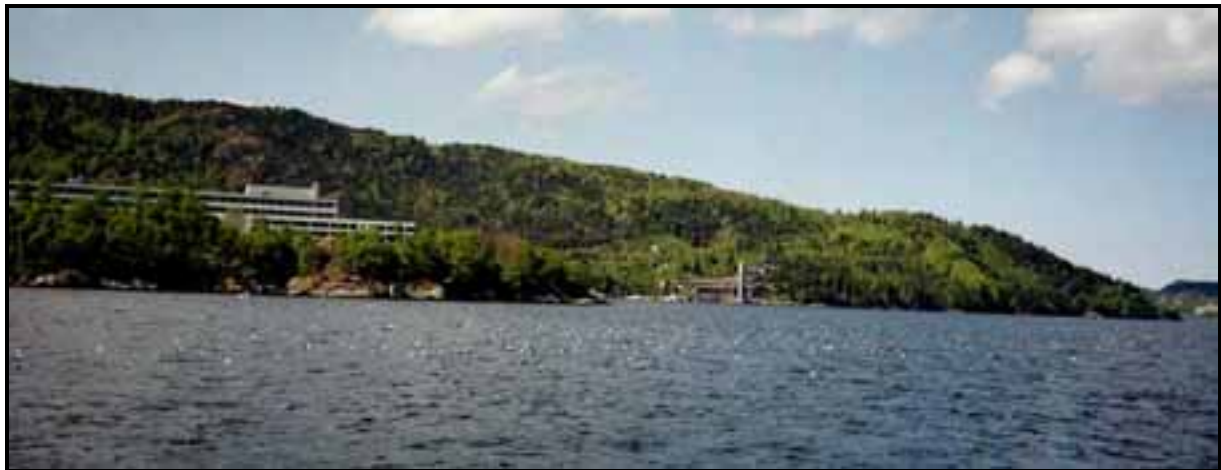
Figur 27. Fotografi som syner ansamling av fugl (mest måse) over utsleppet ved Lyreneset. Dato øvst: 20/2, dato nedst: 15/5 2003.

Ved alle tokta blei det observert ansamling av fugl ved Lyreneset. Eit par fotos er tatt med for å vise dette (**Figur 27**). Antalet fugl varierte, men på det meste kunne det dreie seg om eit hudretalls fugl, for det meste måse/svartbak, men også innslag av ender som tilsynelatande beita på små partiklar som kom til overflata. Dette fenomenet kan ha eit miljømessig/hygienisk aspekt som det kanskje bør sjåast nærare på. Ved Fagerneset kunne ein sporadisk observere ein handfull antal fugl, men langt færre en ved Laksevåg.

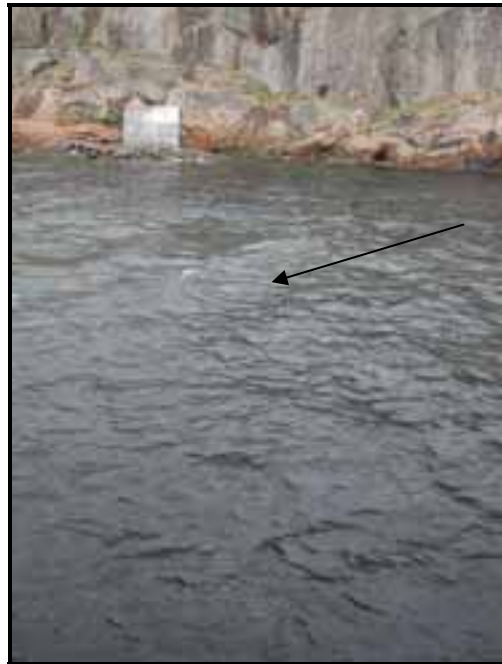
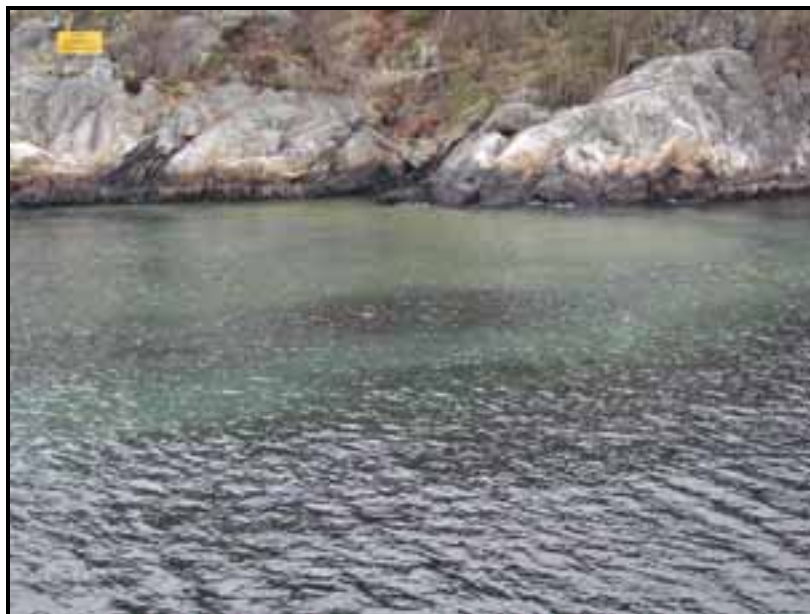
Figur 28. Foto som syner vatn frå andre utslepp nær hovedutsleppa. Øvst: ved Fagerneset 21. mars, ca 100 m nordafor kommunens bygg (kan skimte gråleg vatn i senter av fotoet -pila). Nedst: Uhells-utslepp i flomålet ved Lyreneset 20. mars, litt W for hovedutløpet, retning Simonsviken.

Under fleire av tokta blei det oppdaga vatn frå andre utslepp. Ca 100 m nordafor kommunens bygg ved Fagernes kom det ut overflatevatn frå eit grunt utslepp. Dette er eit regulært overløp (ved mykje nedbør) som enno ikkje blir fanga opp av renseanlegget. Ved Lyreneset blei det den 20. mars observert brunleg eller gråleg vatn som spreidde seg langs land (**Figur 28**). Dette kom frå ei feilkopling i renseanlegget, som vart retta opp like etterpå. Desse utsleppa har neppe interferert med måleprogrammet, men informasjonen om dei er likevel tatt med her.

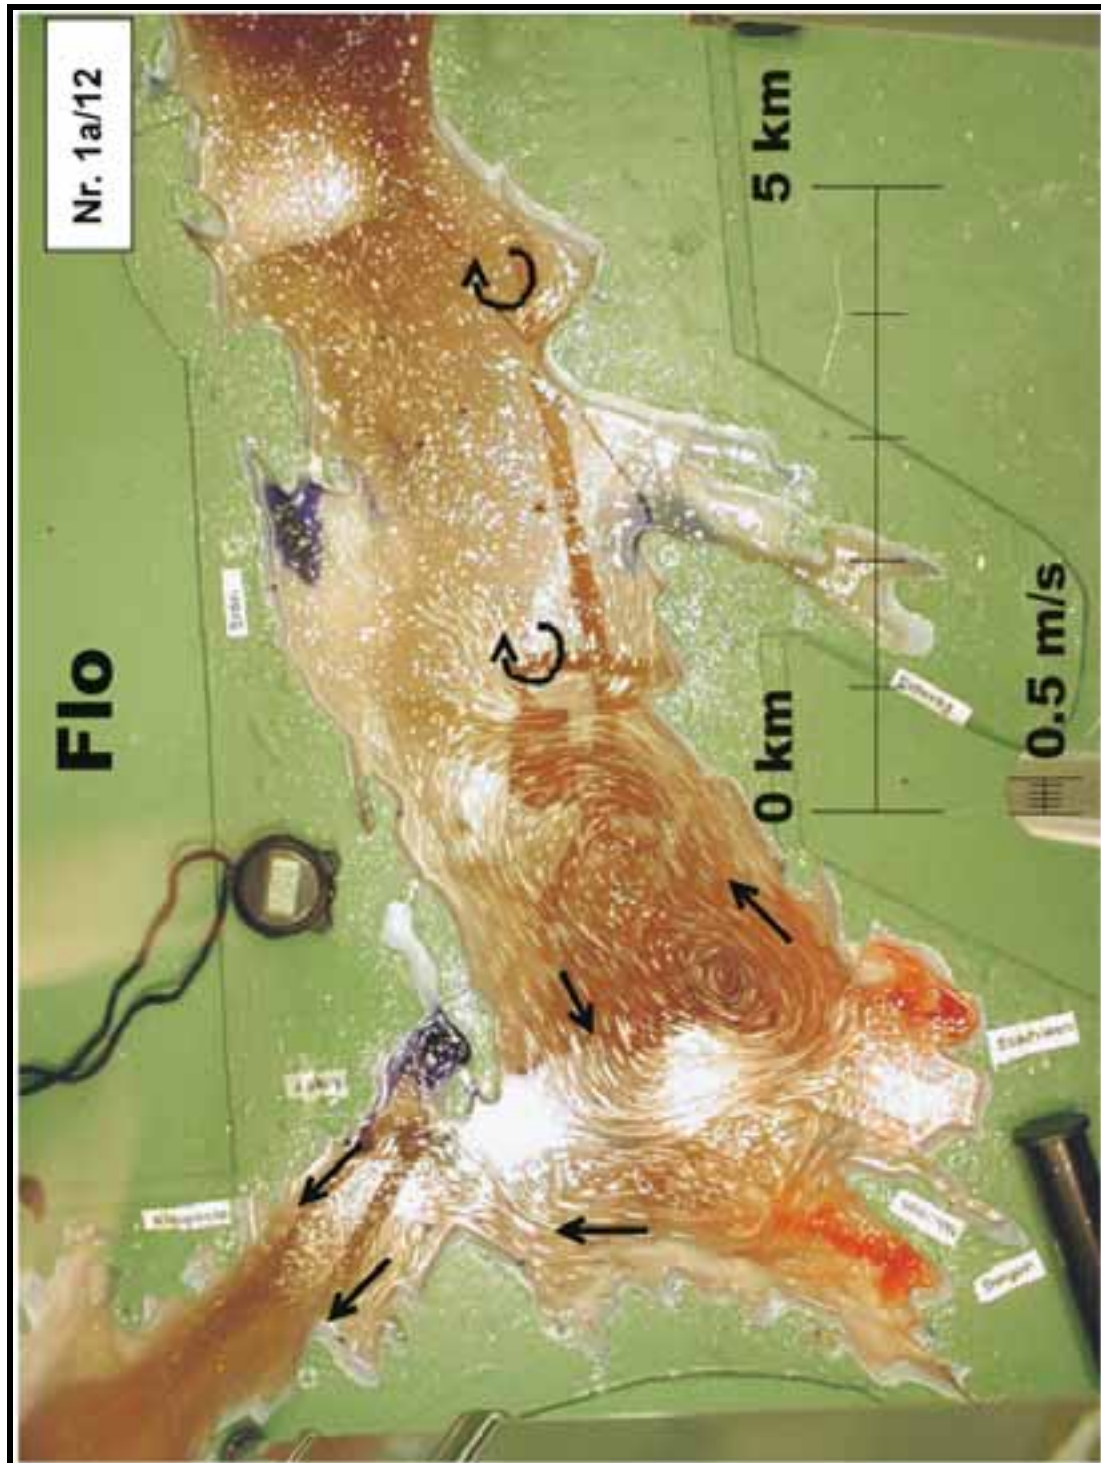
Figur 29. Sirkulasjonsmønster i Byfjorden slik det er simulert med den fysiske modellen ROMEO (Hageberg 2001). Pilene indikerer dominerane strømrernting. Situasjonen representerer moderat tidvassamplitude, ved tidspunkt rundt flo sjø.

representerer moderat tidvassamplitude og tidspunkt nær flo sjø. Sirkulasjonsmønseret i sørlege del av fjorden kan gje ein peikepinn om korleis sporstoff frå Laksevåg breidde seg i retning Breiviken ved først å bli dradd nordover og så inn i mot-urs kvervelen sentalt i fjorden.

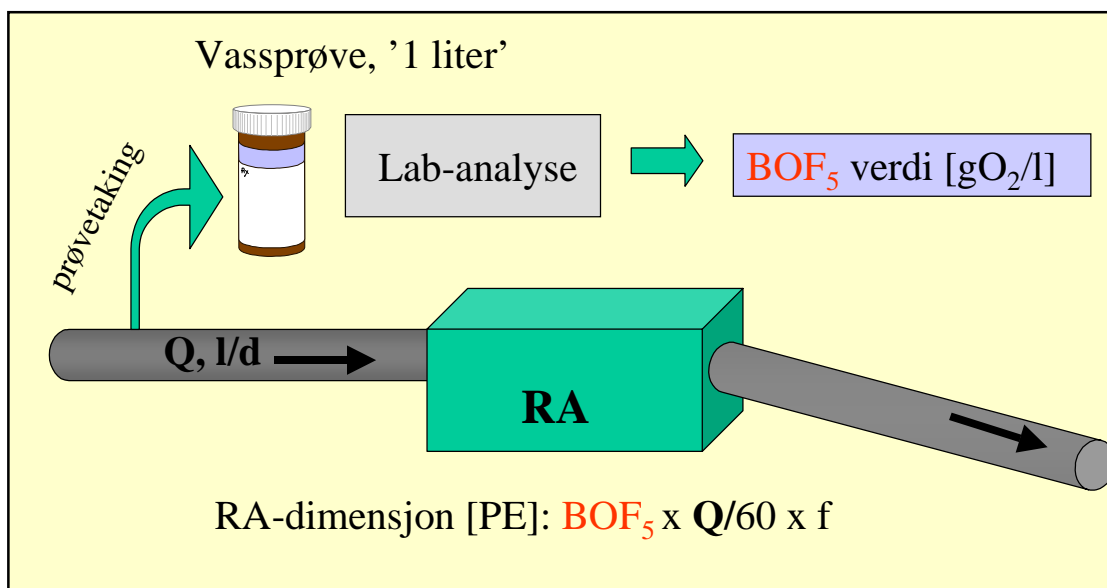
Figur 31. Skisse som syner relasjon mellom målt BOF₅ og den totale mengde PE som belastar eit renseanlegg. For å få den dimensjonerande PE verdien for anlegget kan ei normal døgn-prøve, evt. års-middel multipliserast med faktoren $f = 2$, evt. 2,5 (NORVAR 2002).
