RAPPORT LNR 4799-2004

Skorovas gruve,
Namsskogan kommune

Kartlegging av avrenning fra
gruveområdet

Tittel Skorovas gruve, Namsskogan kommune Kartlegging av avrenning fra gruveområdet	Løpenr. (for bestilling) 4799-2004	Dato 10. februar 2004
	Prosjektnr. O-21097	Sider 38
Forfatter(e) Iversen, Eigil	Fagområde Miljøgifter	
	Geografisk område Nord-Trøndelag	Trykket NIVA 2004

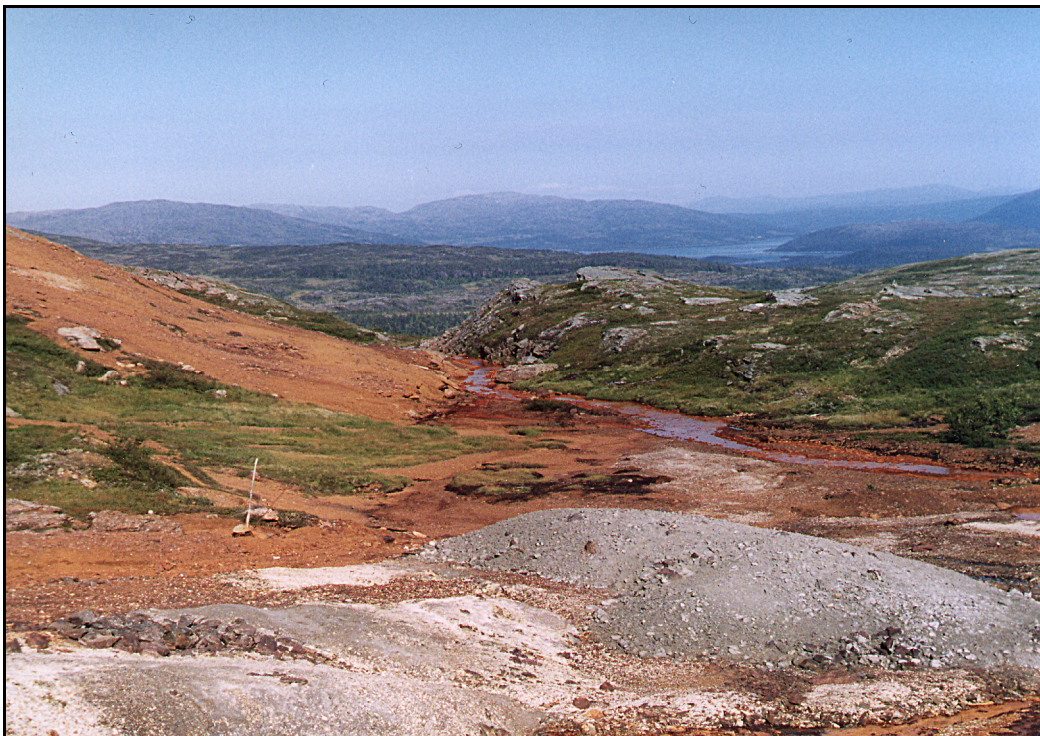
Figur 2. Området ved Rauberget med malmtipper fra Gamlegruben.

Overløps- og lekkasjevann samles i en bekk som fører til Grubebekken som igjen er ført inn i Dausjøbekken like nedenfor dammen på Dausjøen. Til bekkene fører også noe sur avrenning fra avfall etter den tidligste gruve drift i området og naturlig tungmetallavrenning fra Gruvefjellet i dagen (se figur 2).

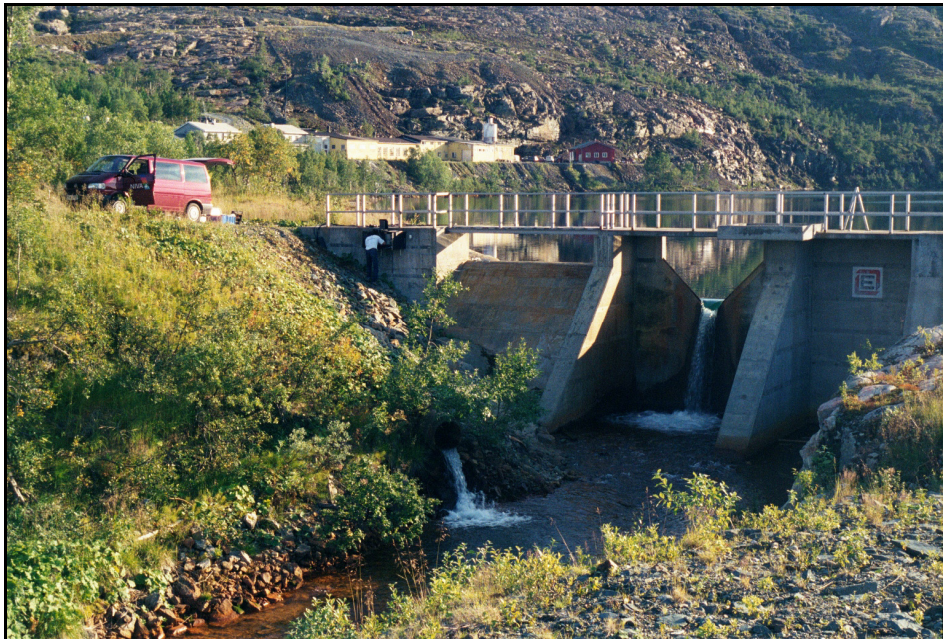
Figur 11. Utløpet av Dausjøen (stasjon B3). Drensrøret fra Grubebekken/Oterbekken kommer inn fra venstre nedenfor dammen.

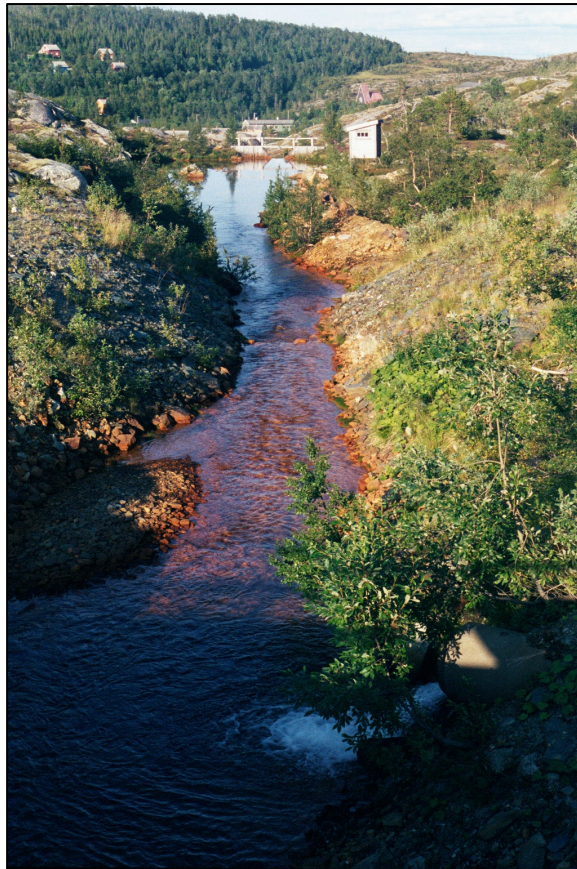
Figur 14. Dausjøbekken med måledammen (stasjon B4) sett fra dammen på Dausjøen.

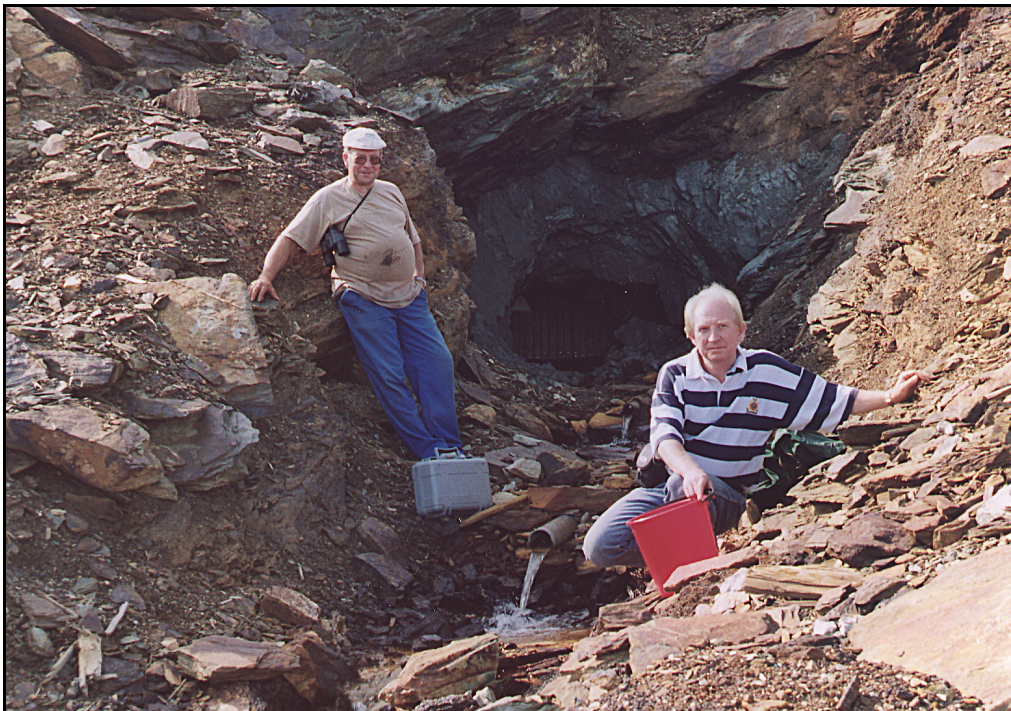
Under befaringene ble det tatt prøver av gruvevannet som kommer ut av den vannfylte gruva gjennom kabelstigorten i Gruvefjellet (stasjon D3, se figur 21). Nedenfor overløpet er det også en tydelig lekkasje gjennom en sprekksone i fjellet som også ble prøvetatt (stasjon D2). Under prøvetakingene ble det også målt vannføring vha bøtte/stoppeklokkemetoden ved stasjon D3. Lekkasjevannmengdene ved stasjon D2 var ikke mulig å måle, men de ble skjønnsmessig vurdert.

Figur 21. Overløp fra Skorovas gruve (19.08.2002).

Analyseresultatene fra prøvetakingene er samlet i tabell 12 og tabell 13 i vedlegg A bak i rapporten. Overløpsvannet er sterkt surt med pH-verdi på ca 2,8. Kobberkonsentrasjonen er forholdsvis beskjeden omkring 1,5 mg/l. Sinkkonsentrasjonen er en del høyere omkring 22 mg/l. Dette er betydelig lavere enn i gruvevannet før oppfylling da kobberkonsentrasjonen var godt over 100 mg/l og sinkkonsentrasjonen ca 230 mg/l. Under våre observasjoner var vannføringen betydelig høyere i overløpet enn gjennom lekkasjen. Lekkasjevannet var også sterkt surt og inneholdt noe mer sulfat, jern og kobber, men mindre sink.

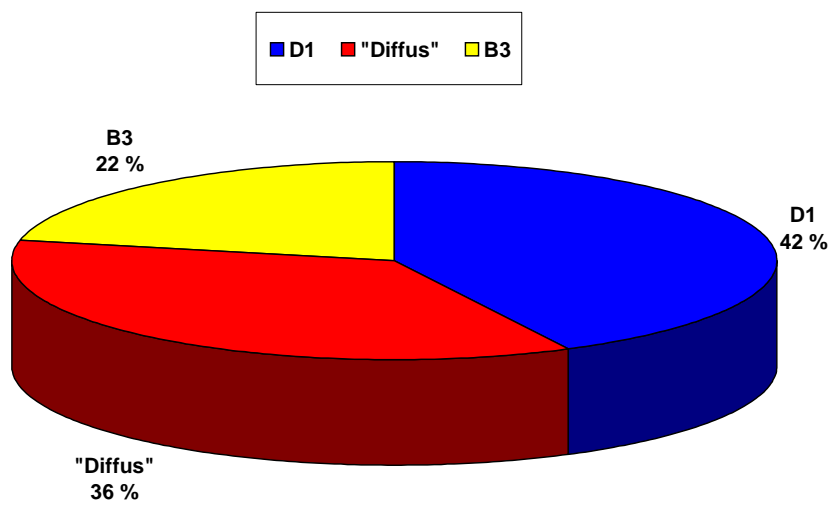
Når det gjelder jern, er Grubebekken største kilde, mens Dausjøen betyr minst som for sink. I Dausjøen kan det være en viss lekkasje av toverdigg jern fra de vanddekkede deponiene og som

oksidierer til treverdig ute i de fri vannmassene før det felles ut som treverdig jernhydroksid og sedimenterer. Forholdet er ikke nærmere undersøkt i dette prosjektet.

Figur 26. Fordeling av årstransport for jern på kilder.
