Elvemusling i Haukåselva

Bestandsstatus, reproduksjon og
vannmiljø

| Tittel Elvemusling i Haukåselva. Bestandsstatus, reproduksjon og vannmiljø | Løpenr. (for bestilling) 4805-2004 | Dato 2004.04.22 |

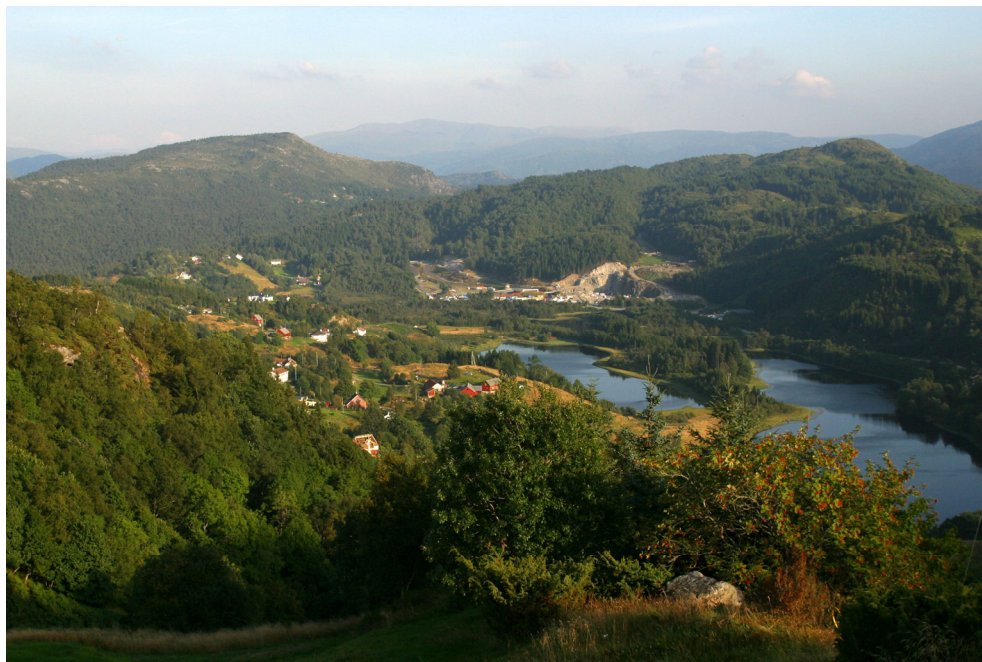
*BILDE 1.
Oversikt over
Haukåsvatn og
Kipevatn sett
mot NØ. I
bakgrunnen
steinbruddet
Ovnen og
Motorsport-
senteret. Foto:
Ingvar Grastveit
20.08.02.*

4. Mellom Ovnene og Brurås er det nylig anlagt et motorsportsenter. Her er et større areal jevnet ut og gruslagt. I regnvær er det en massiv avrenning av partikler herfra, som samles langs veien før det går via bekk til den avsnørte delen av Kipevatn. Denne avsnørte delen av Kipevatnet er derfor ofte tydelig misfarget av partikler.

Kipevatnet fungerer trolig som et sedimentasjonsbasseng for mye av de partikkelbundne tilførslene. Vi gjorde supplerende undersøkelser for å avklare om en del av forurensningen spres videre i vassdraget.

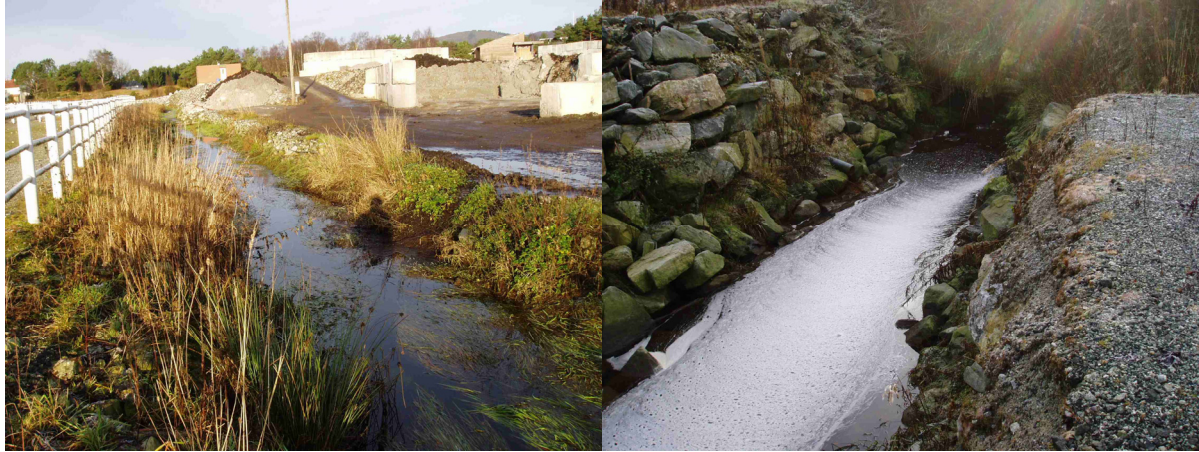
Bilde 3: Bekk fra Travparken. Til venstre litt av anlegget for sortering av jord og stein langs bekken. Til høyre utløpet av rør under travbanen. 12.11.03. Foto: A.Hobæk.

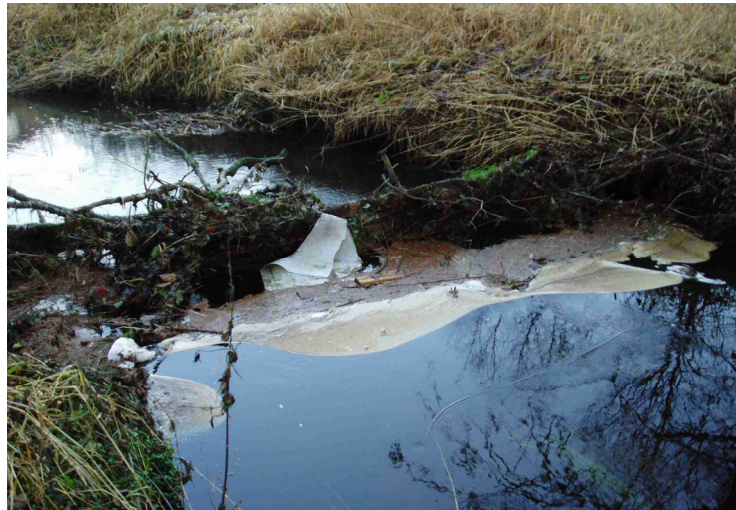
BILDE 4: Sagflis og annet rusk samlet bak en hindring i hovedelva. Sone III nedenfor bekk fra travparken, 7.11.03. Foto: A. Hobæk.

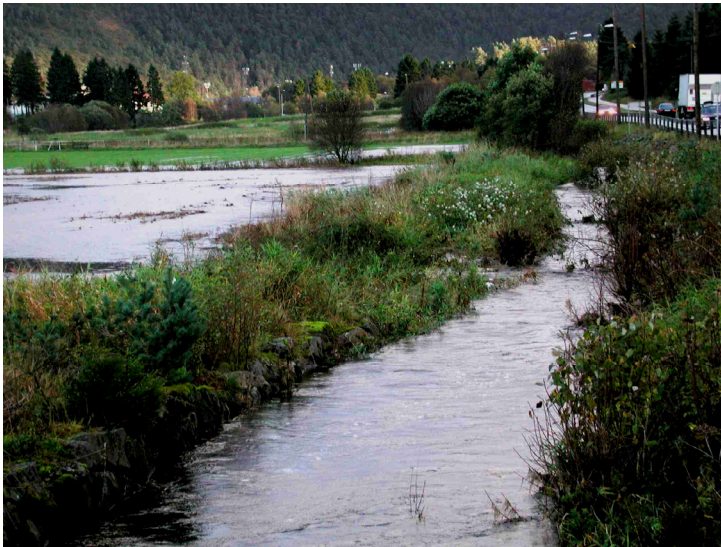
BILDE 5: Flom på Haukåsmynen 26.09.03. Vannstanden i elva var minst en meter over normalt. Foto: A. Hobæk.

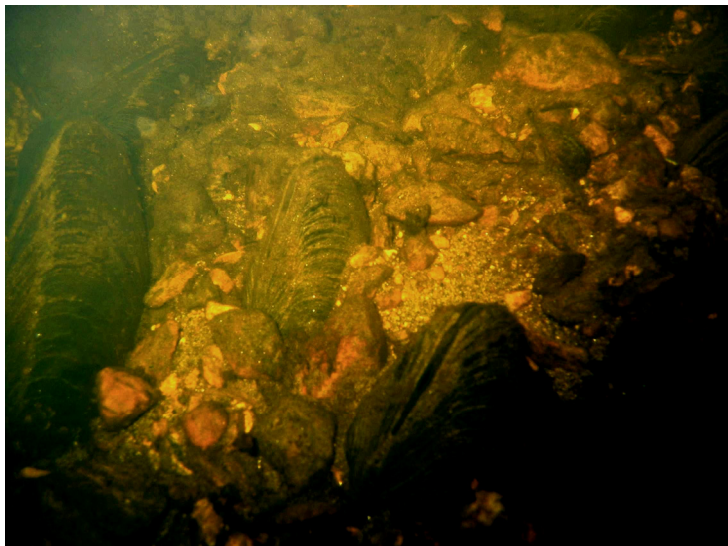
BILDE 6: Godt substrat for elvemusling: Grus og sand. Fra Sone II. Foto G.G. Raddum.

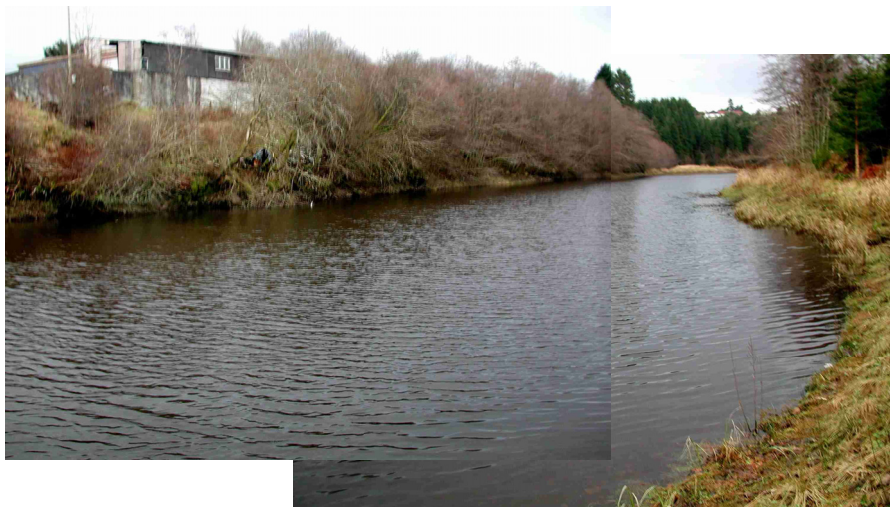
BILDE 7: Hylkjestemma sett fra nordenden. 6.11.03. Foto: A. Hobæk.

Hylkjestemma fungerer som et sedimentasjonsbasseng for partikler transportert med elva, og vi fant største dyp til 4,2 - 4,9 m avhengig av vannstanden. Dette tyder på at det er akkumulert mye slam i dammen, og den har trolig vært dypere da den ble anlagt. En del avfall ligger slengt i det tette krattet ved østbredden like nedenfor bebyggelsen, og trolig har en del også havnet i dammen.

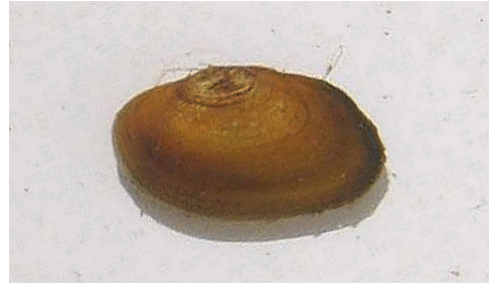
*BILDE 8: En 24 mm lang musling fra sone II.
Foto G.G. Raddum.*

Denne strekningen fremstår som den mest uberørte og naturlige del av Haukåselva. Stort sett hele strekningen har bunnsubstrat som egner seg som habitat for musling. Totalt ble det påvist 78 levende muslinger i 2003, mens det ble tatt opp 23 og 14 tomme skall henholdsvis i 2002 og 2003. Det mest positive for denne strekningen er registreringer av unge individer. Både i 2002 og 2003 ble det funnet en musling tilhørende det nedgravde stadiet (24 og 32 mm lange). Vi har også opplysning om at en skoleklasse har funnet et slikt individ i 2003. Det er således til sammen påvist 3 helt unge individer i Sone II i tillegg til de "gamle" individene. Siden de helt unge individene lever nedgravd i substratet, er de svært vanskelig å oppdage, spesielt dersom bestanden er liten. Det er derfor sannsynlig at det finnes et langt høyere antall unge individer. Resultatet viser imidlertid ingen unge individer tilhørende stadiet "juvenile over substratet". Fraværet av denne aldersklassen kan skyldes at de er mer følsomme enn kjønnsmodne individer og dør under de rådende forhold. En annen mulighet er at betingelsene for de yngste muslingene har bedret seg de siste årene og at "juvenile over substratet" kan forventes i nær framtid.

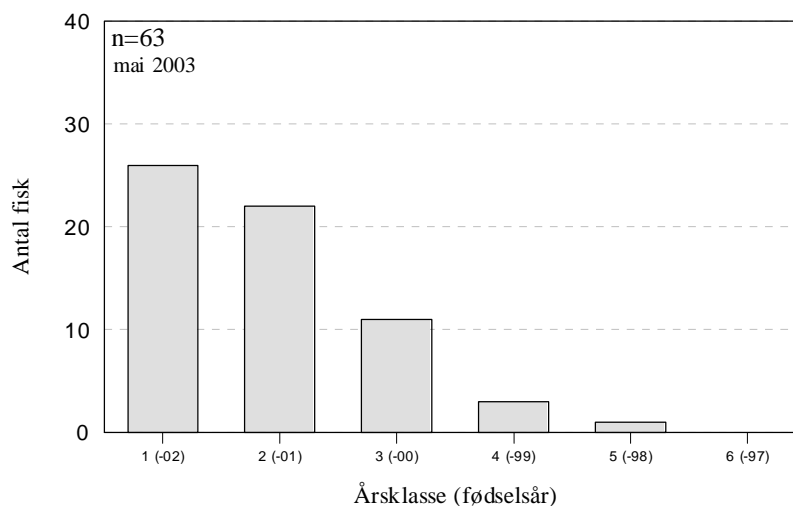
Figur 6. Aldersfordeling av aure fanget i Haukåselva i mai 2003.
