Ny senketunnel i Bjørvika.

**Førundersøkelser i november 2003. Bunnforhold
kartlagt med ROV og bunnfauna innsamlet med
grabb**

Tittel Ny senketunnel i Bjørvika. Biologiske førundersøkelser i november 2003. Bunnforhold kartlagt med ROV og bunnfauna innsamlet med grabb.	Løpenr. (for bestilling) 4832-2004	Dato 10. mai 2004
	Prosjektnr. Undernr. 23253 7 / 8	Sider Pris 30
Forfatter(e) Walday, Mats Olsgard, Frode	Fagområde Marin økologi	Distribusjon
	Geografisk område Oslo	Trykket NIVA

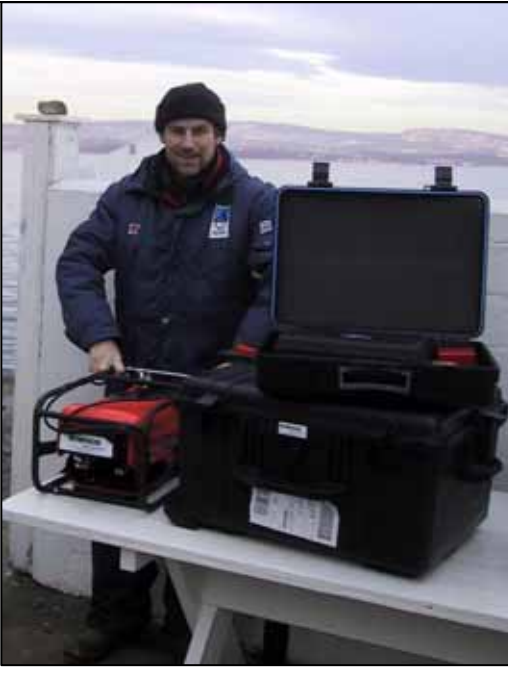
Tabell 2. Spesifikasjoner for NIVAs Seabotix 150S ROV, som ble brukt ved undersøkelsene i Bjørvika.

Fire oljefylte høyeffekts-thrustere (2x horisontal, 1 vertikal, 1 lateral)

270 graders billedfelt (tilt-funksjon)	
Farge- og svart/hvitt videokamera	
Video overlay	
Digital opptaker (Sony DVC)	
Autoretning, -dyp og –trim	
20 watt kvarts halogenlampe som følger fargekamera	
2 x 20 watt faste kvarts halogenlamper	
150m kabel	
Dybdegrense 100m (kan utvides til 150m)	
Vekt ca. 10kg

En registrering av bunndyr og bunnforhold i Bjørvika og Bispevika ved hjelp av NIVAs ROV (*remotely operated vehicle*) ble gjennomført 19. november 2003. Spesifikasjoner for ROVen er gitt i **Tabell 2**.

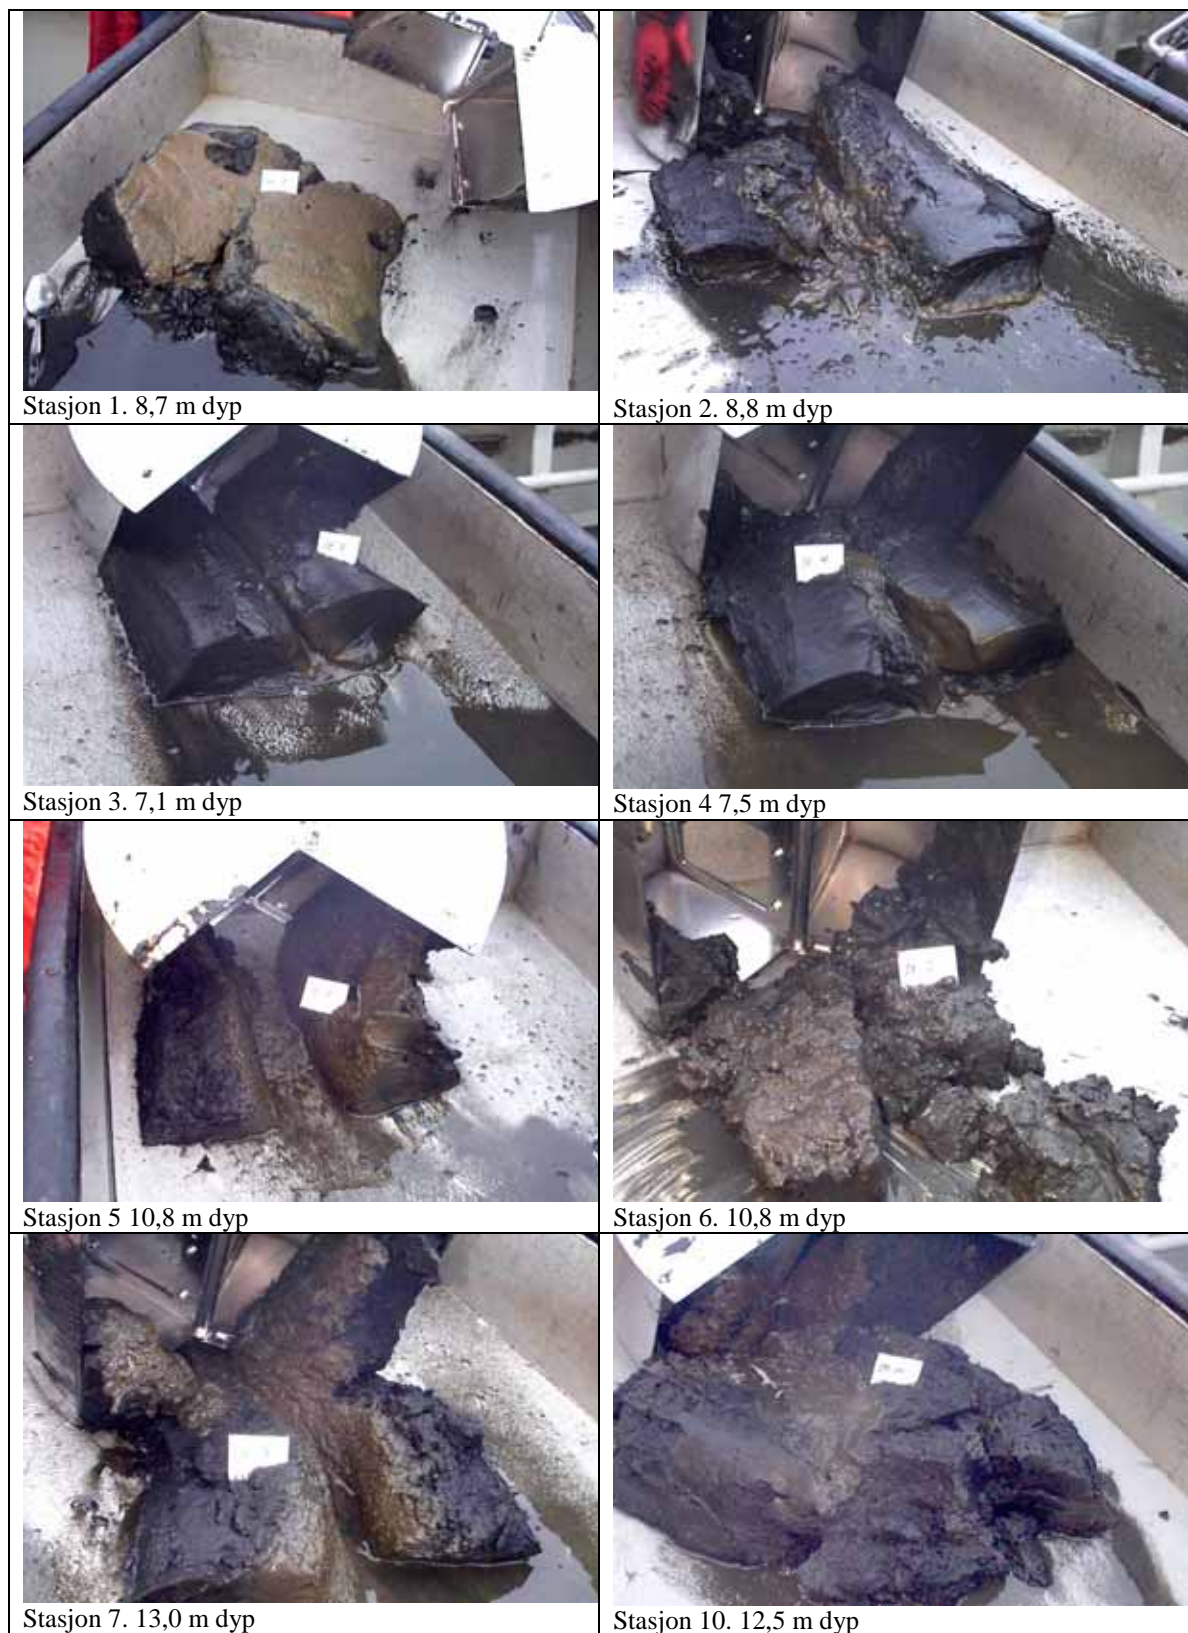
Figur 6. Bilder av sedimentene i grabbprøvene.

Alle prøvene ble i felt karakterisert visuelt med hensyn på farge, sjiktning, lukt og synlige objekter. Dette er angitt i **Tabell 4**. Det ble i tillegg tatt bilder av sedimentet på hver stasjon med digitalkamera, se **Figur 6**.

På samtlige stasjoner, med unntak av stasjon 6 og delvis stasjon 8, var det et 0,5-0,7 cm olivengrønt til grågrønt løst overflatesjikt. Under dette sjiktet var sedimentene mørkere. På stasjon 6 manglet dette toppsjiktet, sannsynligvis er det propellene til de store fergene som legger til innenfor denne stasjonen som fører til at det løse sjiktet "blåses" bort. På de fleste stasjonene var sedimentet under toppsjiktet meget mørkt og hadde svak H_2S lukt. Dette tyder på et høyt innhold av organisk stoff.
