## Molde- og Fannefjorden, Møre og Romsdal

Vurdering av utslipp av kommunalt avløpsvann sett i forhold til EUs Avløpsdirektiv sitt krav til sekundærrensing

Tittel <b>Molde- og Fannefjorden, Møre og Romsdal</b> Vurdering av utslipp av kommunalt avløpsvann sett i forhold til EUs Avløpsdirektiv sitt krav om sekundærrensing	Løpenr. (for bestilling) 4909-2004	Dato 20.12.2004
	Prosjektnr. Undernr. O-23228	Sider Pris 60
Forfatter(e) Jarle Molvær, Brage Rygg, Mats Walday, Frithjof Moy og Merete Hestdal (Mattilsynet, Trondheim)	Fagområde Oseanografi, marin eutrofi	Distribusjon
	Geografisk område Møre og Romsdal	Trykket NIVA

Oppdragsgiver(e) Molde kommune, 6413 Molde	Oppdragsreferanse
---	-------------------

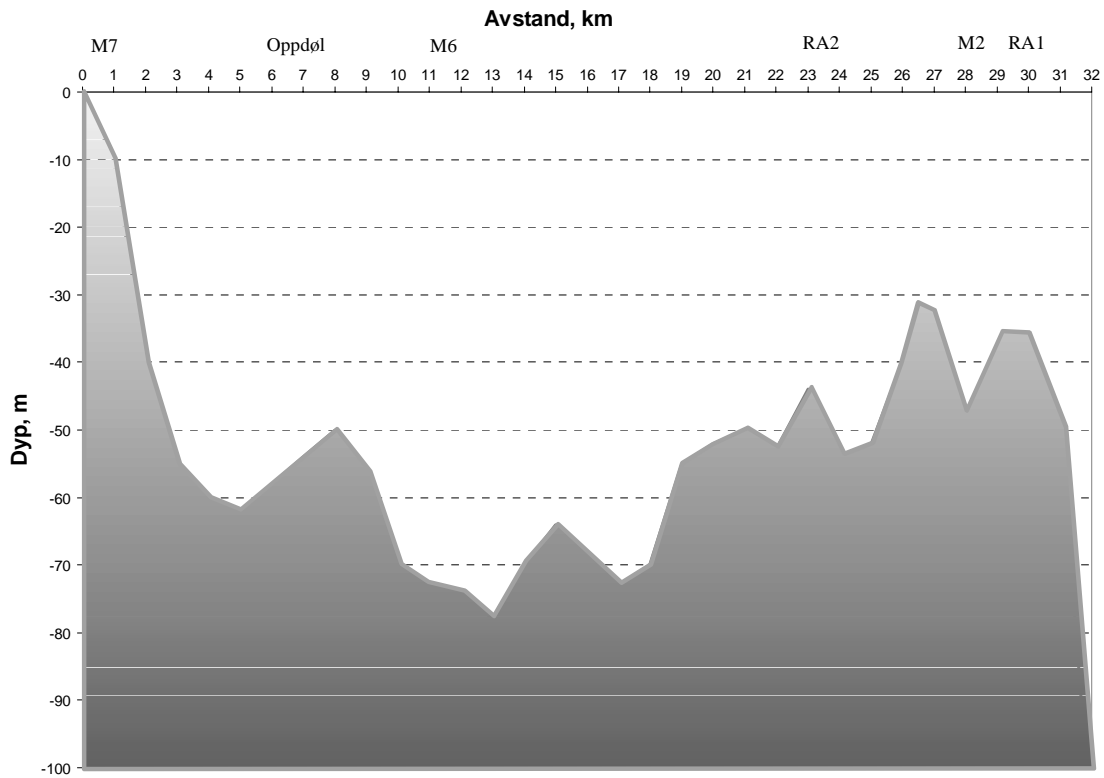
**Figur 3.** Langsgående bunnprofil for Fannefjorden og Moldefjorden tegnet på grunnlag av sjøkart nr. 33 og nr. 34.

**Figur 2** og **Figur 3** gir en oversikt over fjordområdet og **Tabell 2** viser de viktigste topografiske dataene. Fjordområdet er langstrakt og hovedbassenget er Fannefjorden som har et største dyp på ca. 75 m litt vest for stasjon M6. Moldefjorden i vest er langt grunnere og har flere små bassenger. Litt øst for stasjon M2 ligger en terskel med minste dyp på 31-32 m. Vest for RA1 øker dypet raskt til ca. 500 m i Julsundet.

**Tabell 2.** Karakteristiske data for Molde- og Fannefjorden. Moldefjorden er her regnet ut til RA1 i vest (jfr. **Figur 3**). Nye oppmålinger av vannoverflata og volumet over terskeldypet gir noe større verdier enn det som Nilsen et al. (1987) fant.

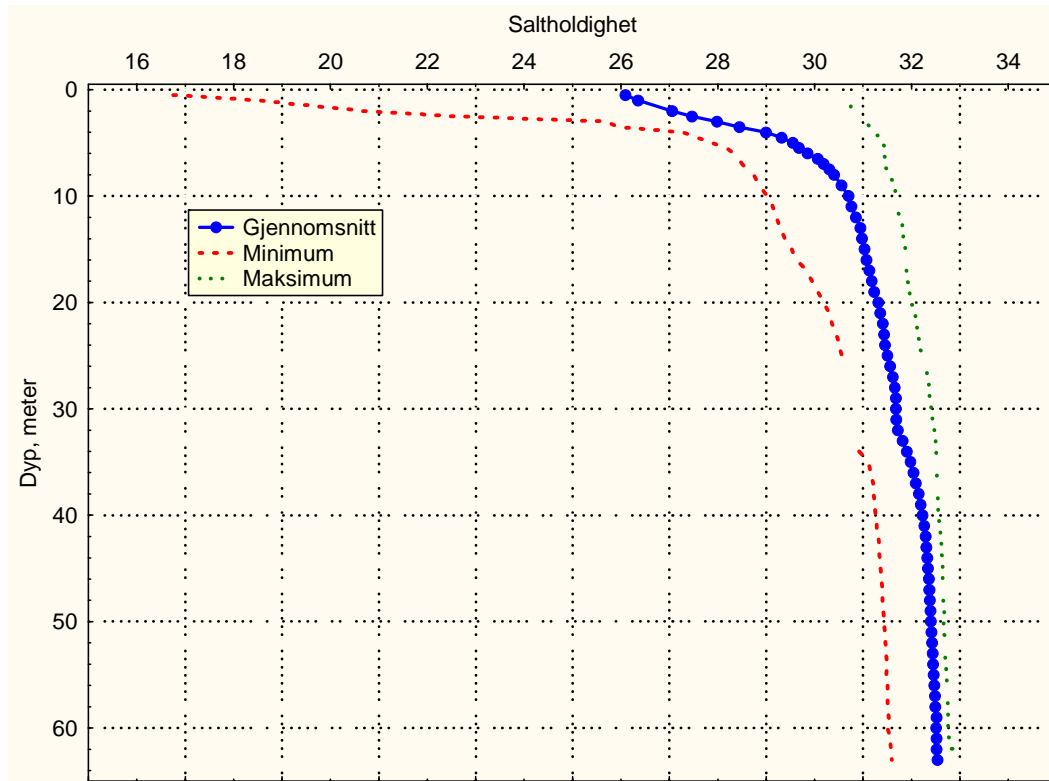
**Figur 4.** Vertikal saltholdighetsprofil på stasjon M6 i Fannefjorden (resultat av 12 målinger). Ned til 3-8 m dyp er vannmassen ofte preget av lokal ferskvannstilførsel (relativ lav saltholdighet).

Nilsen et al. (1987) oppgir at midlere ferskvannstilførsel til fjordområdet er ca.  $17 \text{ m}^3/\text{s}$ . Vannmassene i fjordområdet er preget av blandingen mellom ferskvann og sjøvann som skaper et brakkvannslag med varierende tykkelse og saltholdighet over et dypt sjøvannslag. Tykkelsen av brakkvannslaget vil variere, men kan typisk anslås til ca. 3-8 m (**Figur 4**).

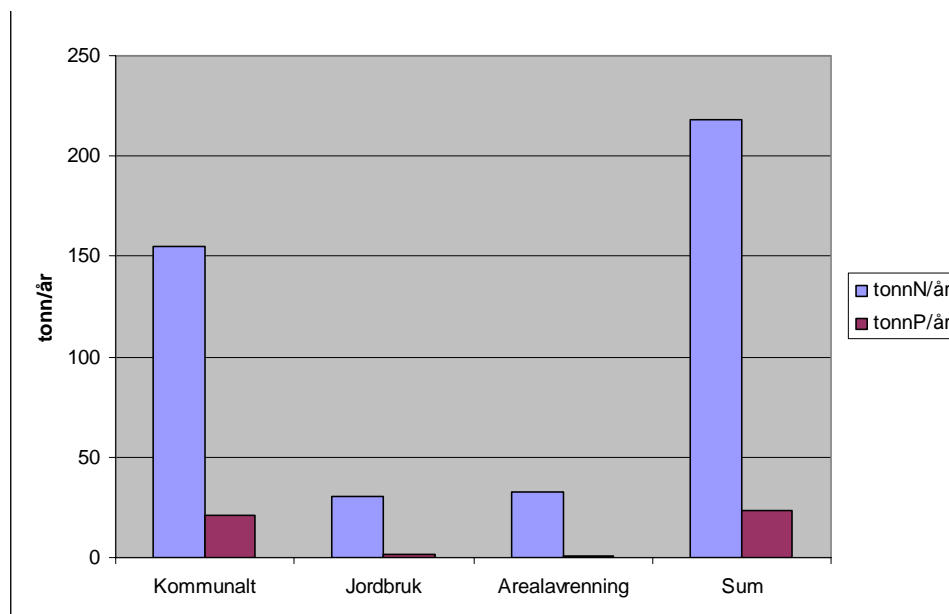
**Figur 5.** Beregnede tilførsler av nitrogen og fosfor til Moldefjorden og Fannefjorden, fordelt på kommunalt avløpsvann, jordbruk og arealavrenning fra skog og utmark.

Fra landsiden tilføres fjordområdet årlig omkring 23 tonn fosfor og 225 tonn nitrogen, hvorav henholdsvis ca. 90 % og 70 % stammer fra kommunalt avløp (**Figur 5**). Det meste av det kommunale avløpsvannet slippes ut gjennom RA1 (34 %) og RA2 (54 %).

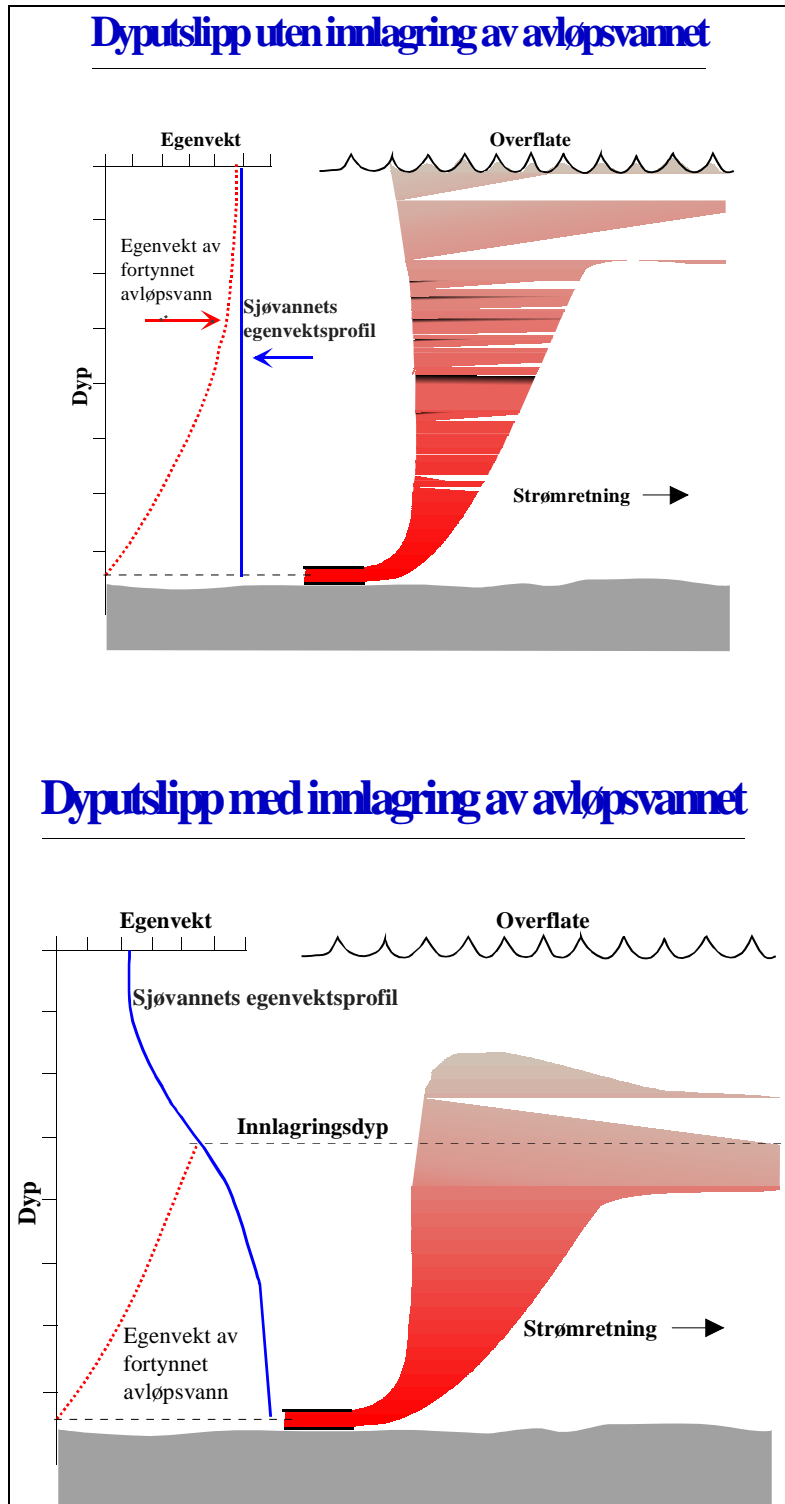
**Figur 6.** Prinsipp-skisser som viser hvordan dyputslipp av avløpsvann fungerer i forhold til innlagring. En forutsetning for innlagring er at egenvekten for fjordvannet øker med dypet. Ved den øvre figuren er ikke dette tilfelle og avløpsvannet når til overflata. I den nedre figuren innlagres avløpsvannet.

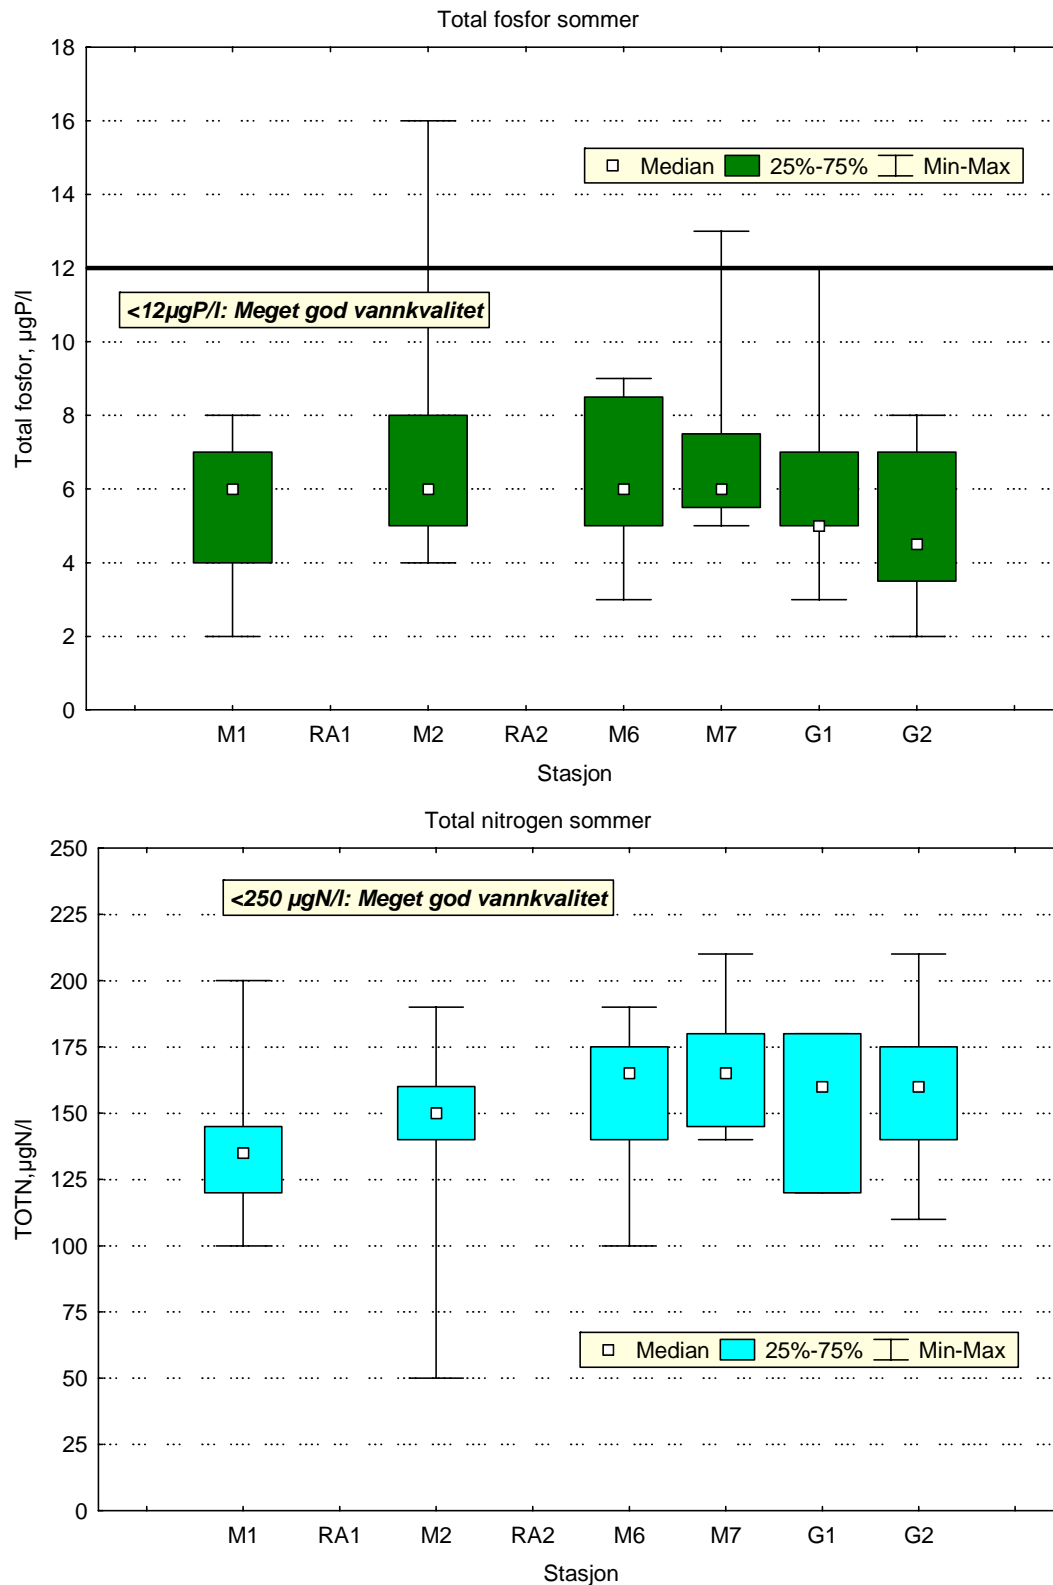
**Figur 12.** Oppsummering av målingene av total fosfor og total nitrogen i 0-15 m dyp på M2 og 0-2 m dyp på de øvrige stasjonene i sommermånedene juni-september. Merk at for total nitrogen utgjør 250 µgN/l grenseverdien mellom tilstandsklassene I og II.

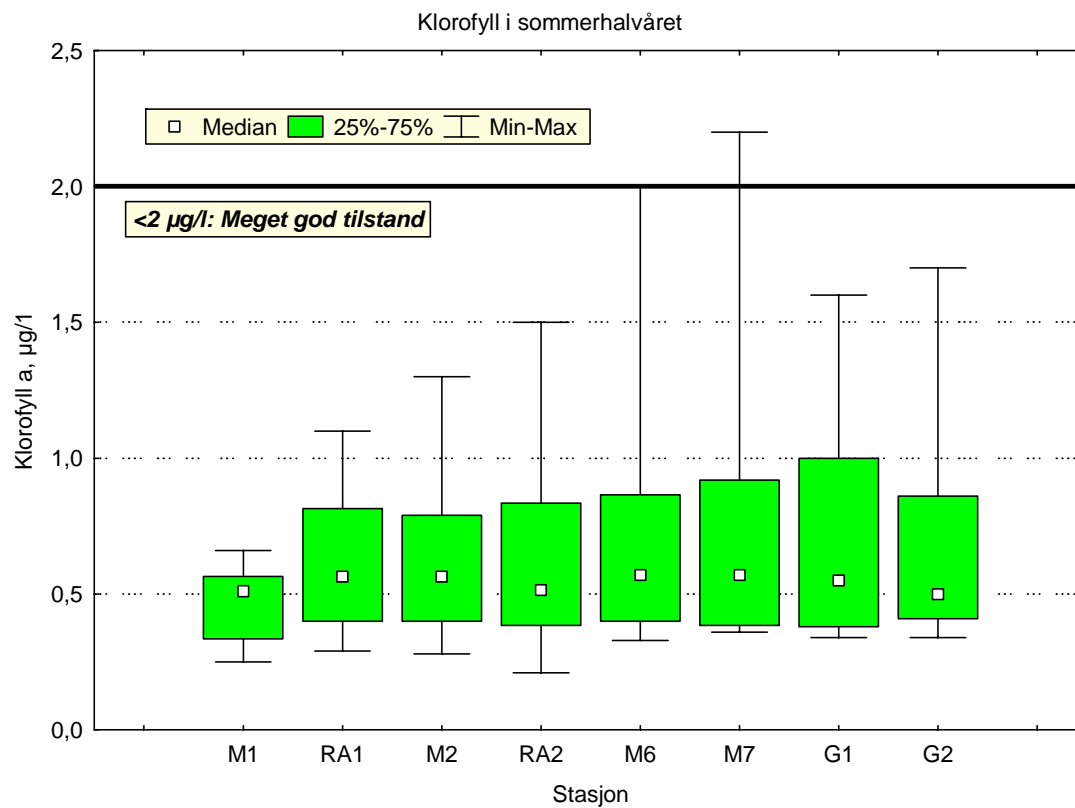
**Figur 14.** Oppsummering av målingene av klorofyll a i 0-15 m dyp på RA1, M2 og RA2, og 0-2 m dyp på øvrige stasjoner i sommermånedene juni-september.

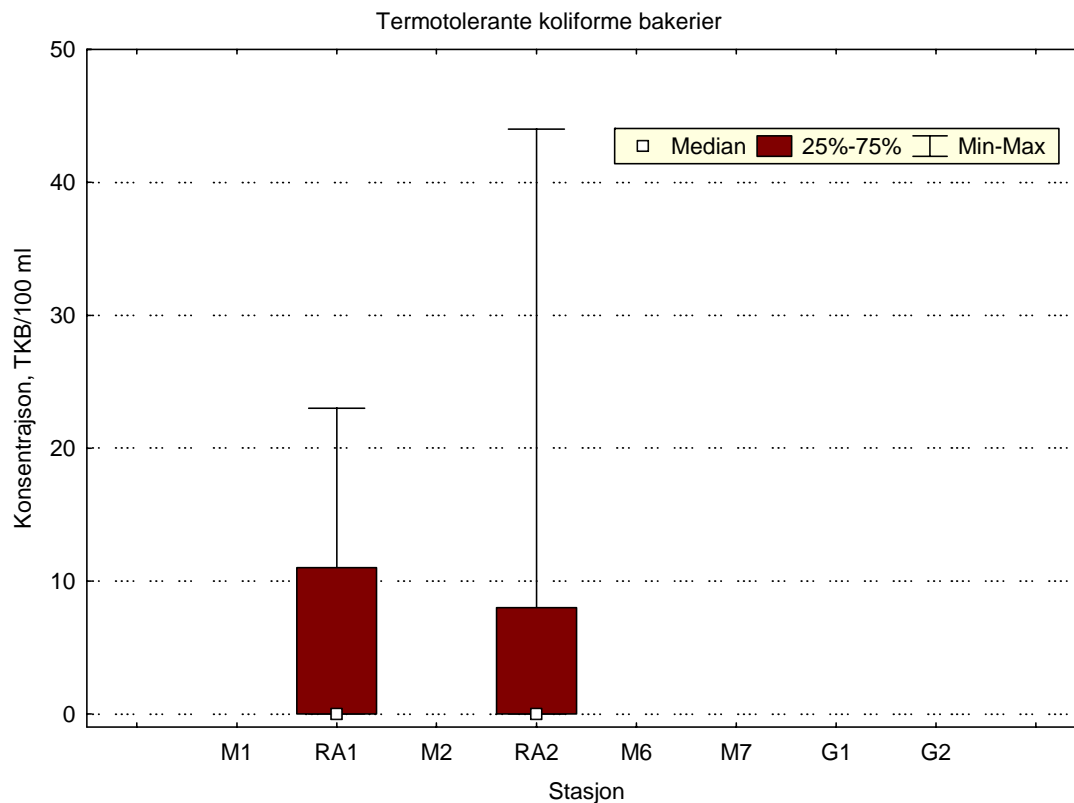
**Figur 16.** Oppsummering av målingene av termotabile koliforme bakterier i overflaten ved utslippene fra rensanleggene RA1 og RA2.

Avløpsvannet fra RA1 og RA2 har dermed ikke skapt problemer for den hygieniske vannkvaliteten i overflatelaget.

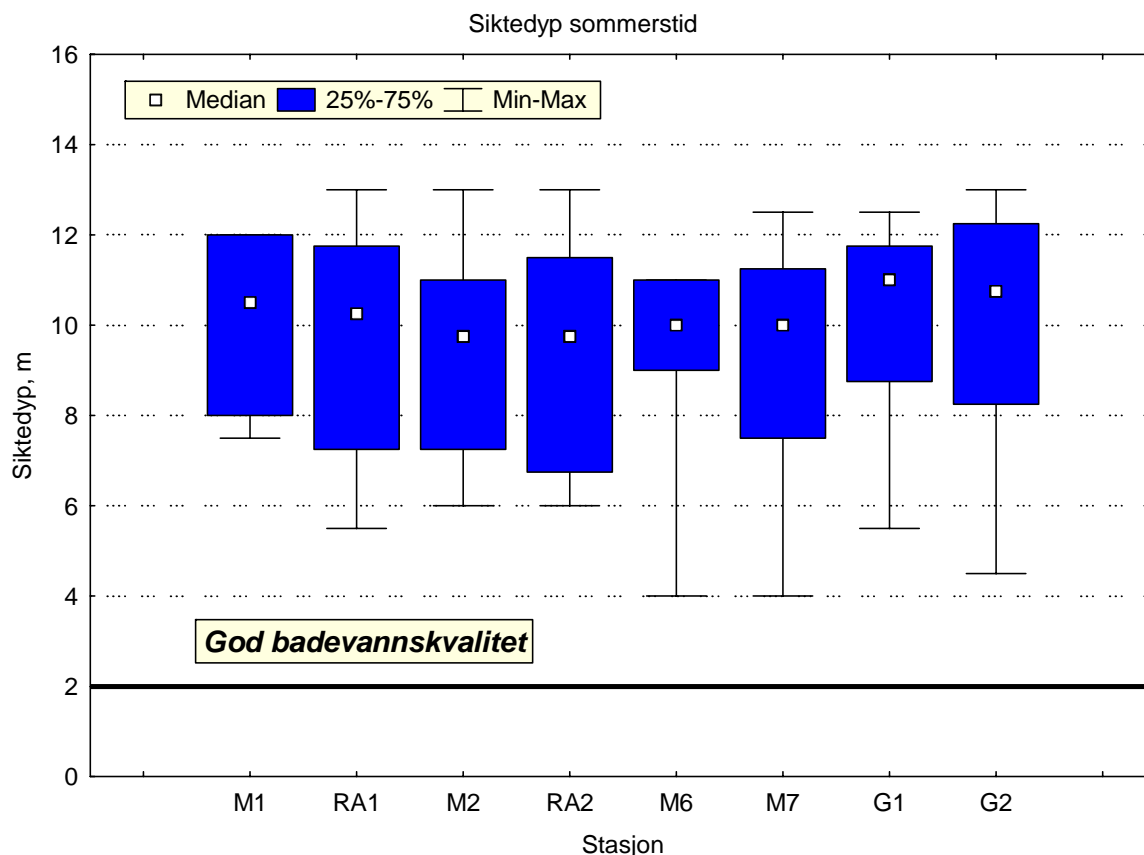
**Figur 17.** Målinger av siktedyp fra stasjon M1 i Julsundet og østover til stasjon M7 innerst i Fannefjorden sommer og høst 2003. I forhold til kriteriene for godt badevann (siktedyp >2 m) var badevannskvaliteten god.

Siktedypet ble rutinemessig målt på alle stasjoner og i **Figur 17** er resultatene sammenfattet for strekningen Julsundet-Fannefjorden. Vurdert mot Folkehelseinstituttet sine kriterer for badevannskvalitet innfris kravet til God kvalitet (> 2 m) med god margin på alle stasjoner.

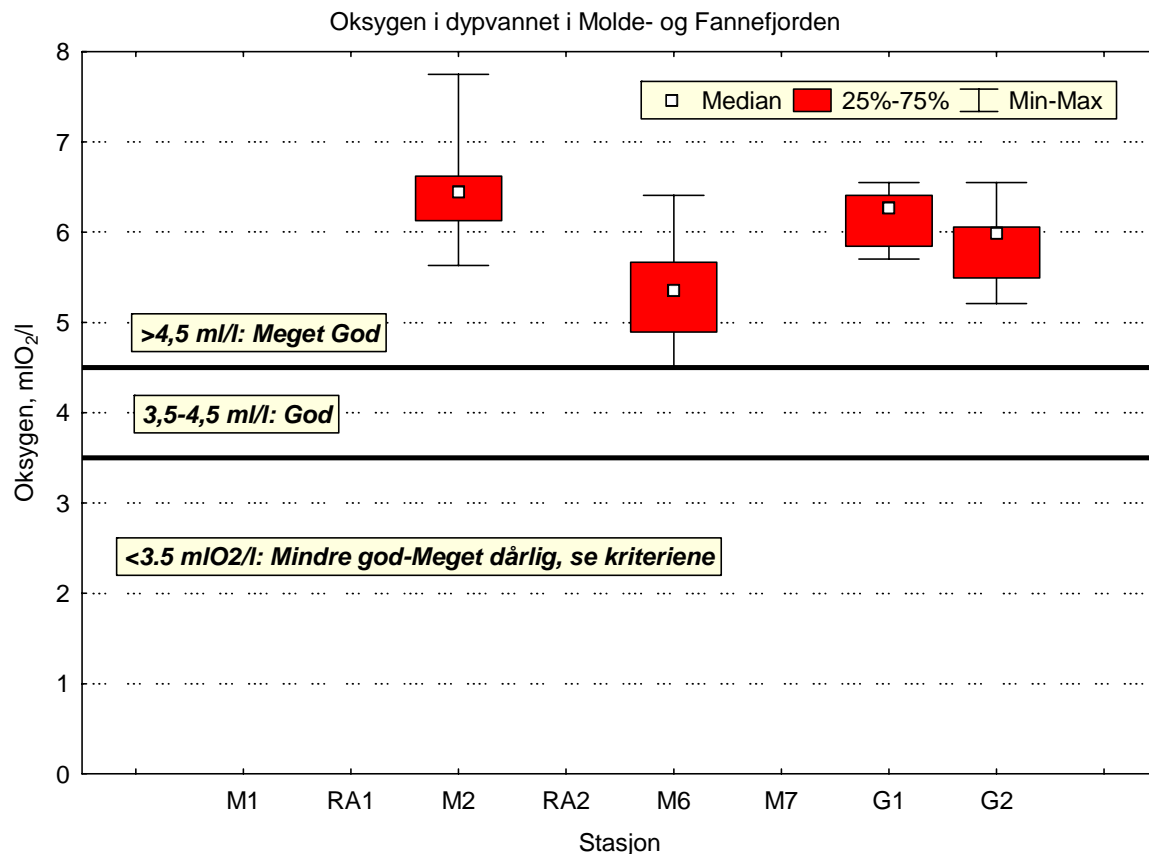
**Figur 18.** Beskrivelse av oksygenforholdene i bassengene i Moldefjorden (M3), Fannefjorden (M6) og ved oppdrettsanlegget på Grønnes (G1 og G2).

Sammenlignet med oksygenmålingene i tidsrommet 1983-85 (Nilsen et al., 1987) er der ingen tegn til økt oksygenforbruk eller nedgang i oksygenkonsentrasjon.

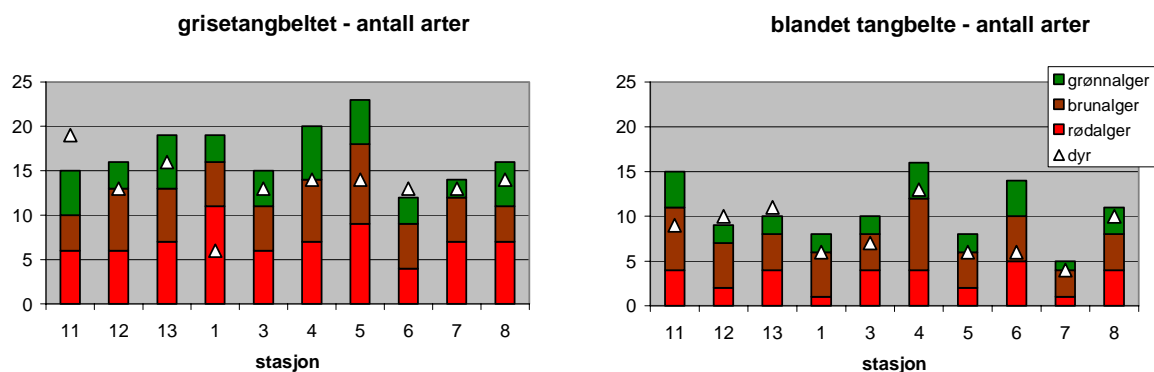
**Figur 21.** Antall taxa av alger og dyr på 10 stasjoner i fjæra utenfor Molde i 2003 (basert på snitt av 4 ruteregistreringer pr. stasjon). Stasjon 11-13 er referansestasjoner.

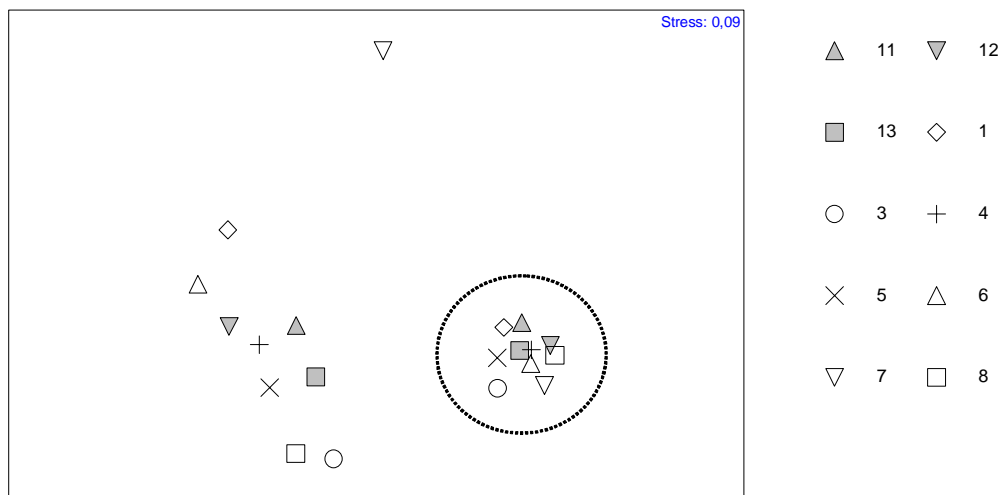
**Figur 22.** MDS-plott. Viser likhet i samfunnsammensetning mellom de stasjoner som ble undersøkt i det blandede tangbeltet og i grisetangbeltet (snitt av 4 ruter pr. stasjon). Økende avstand mellom registreringer viser økende ulikhet. Grå symboler viser referansestasjonene. Prøvene innenfor den stiplede sirkelen er fra grisetangbeltet.

Ved hjelp av multivariate analyser er samfunnstrukturen på de ulike stasjonene sammenlignet. I et MDS-plott vises graden av likhet mellom prøvene. Prøver som er plassert nær hverandre i plottet har lik samfunnstruktur. Resultatet fra en sammenligning av dataene fra samtlige ruteanalyser er vist i MDS-plottet i **Figur 22**. Figuren viser at det er ulik artssammensetning i grisetangbeltet og i det blandede tangbeltet. Videre er prøvene fra grisetangbeltet (innenfor sirkelen) mer innbyrdes like enn prøvene fra det blandede tangbeltet. Plottet viser også at det blandede tangbeltet på stasjon 7 er tydelig forskjellig fra de øvrige stasjoners blandede tangbelte.

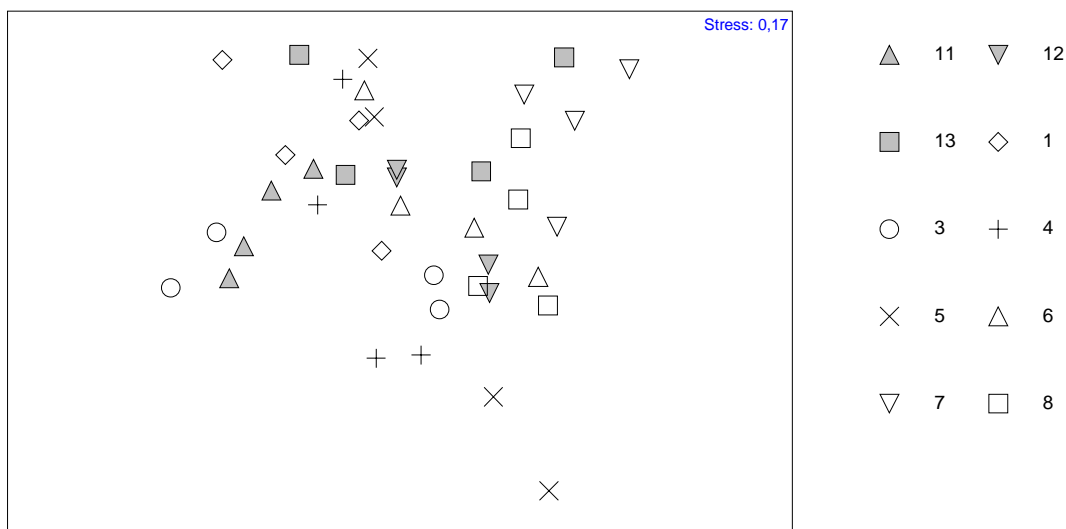
**Figur 24.** MDS-plott. Viser likhet i samfunns sammensetning mellom rutene som ble undersøkt i grisetangbeltet (4 ruter pr. stasjon). Økende avstand mellom registreringer viser økende ulikhet. Grå symboler viser referansestasjonene.

En tilsvarende analyse fra grisetangbeltet gir ikke detsamme avvik for stasjon 7 i forhold til de øvrige stasjonene (**Figur 24**) og viser derfor at det er i øvre fjæra (blandet tangbelte) at stasjon 7 skiller seg ut.

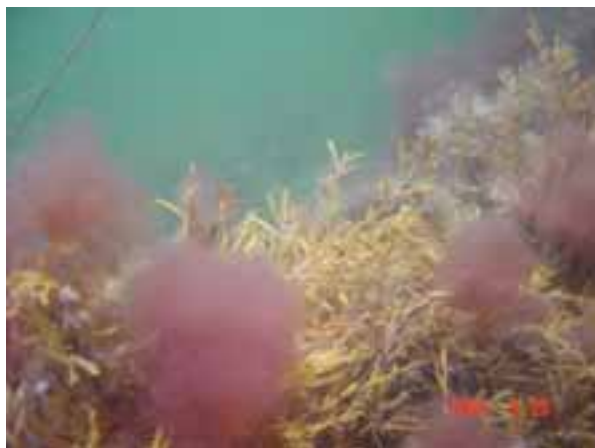
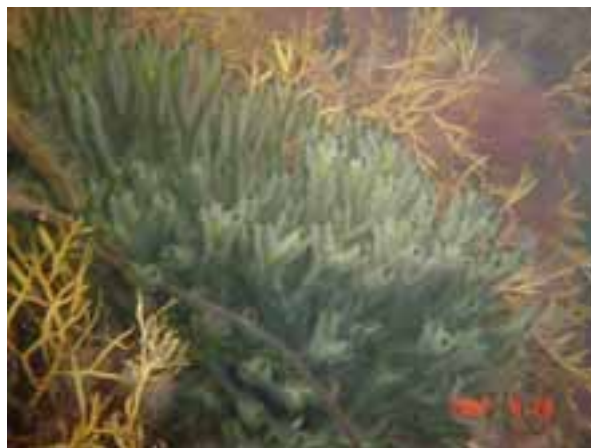
**Figur 25.** Fotografier fra dykkeregistreringene på Kolholmen (st. 13), 28. august 2003.

Skulptetang (*Halidrys siliquosa*) med påvekst av rekekle

Den flerårige grønnalgen pollpryd (*Codium fragile*)

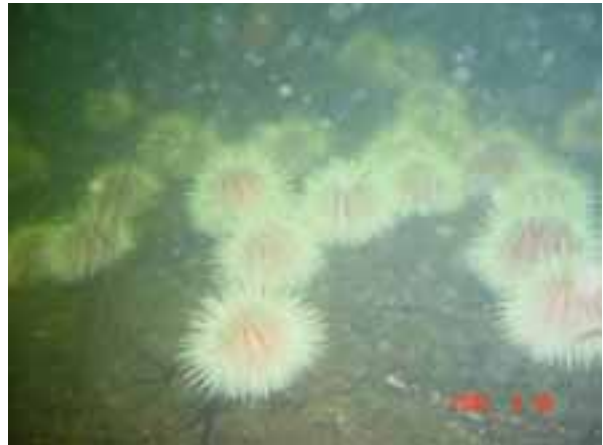
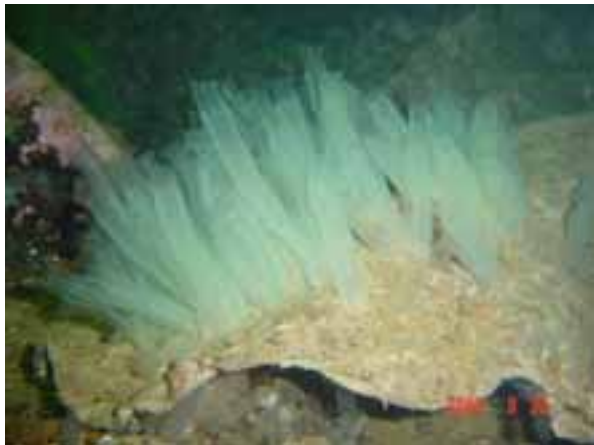
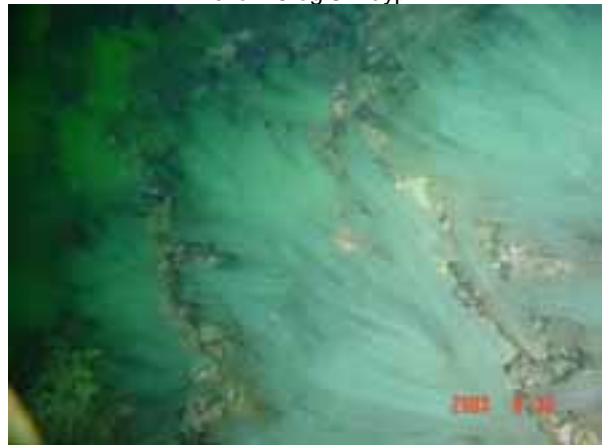
**Figur 26.** Fotografier fra dykkeregistreringene på Moldeholmen (st. 4), 30. august 2003.

Bildet viser graden av nedslamming på fjell-bunnen.

Tette bestander av langpigget kråkebolle (*E. acutus*) mellom 5 og 8m dyp.

Dominans av sjøpunger (*C. intestinalis*) på tareblad og fjellbunn mellom 15 og 24m dyp.
