Fjordområdene rundt Ålesund og Sula kommuner

Vurdering av tilstand og av utslipp av
kommunalt avløpsvann sett i forhold
til EUs Avløpsdirektiv sitt krav om
sekundærrensing

Tittel Fjordområdene rundt Ålesund og Sula kommuner Vurdering av tilstand og av utslipp av kommunalt avløpsvann sett i forhold til EUs Avløpsdirektiv sitt krav om sekundærrensing	Løpenr. (for bestilling) 4928-2004	Dato 20.12 2004
	Prosjektnr. Undernr. 23245	Sider Pris 59
Forfatter(e) Jarle Molvær Brage Rygg Mats Walday	Fagområde Oseanografi, Marin eutrofi	Distribusjon Fri
	Geografisk område Møre og Romsdal	Trykket NIVA

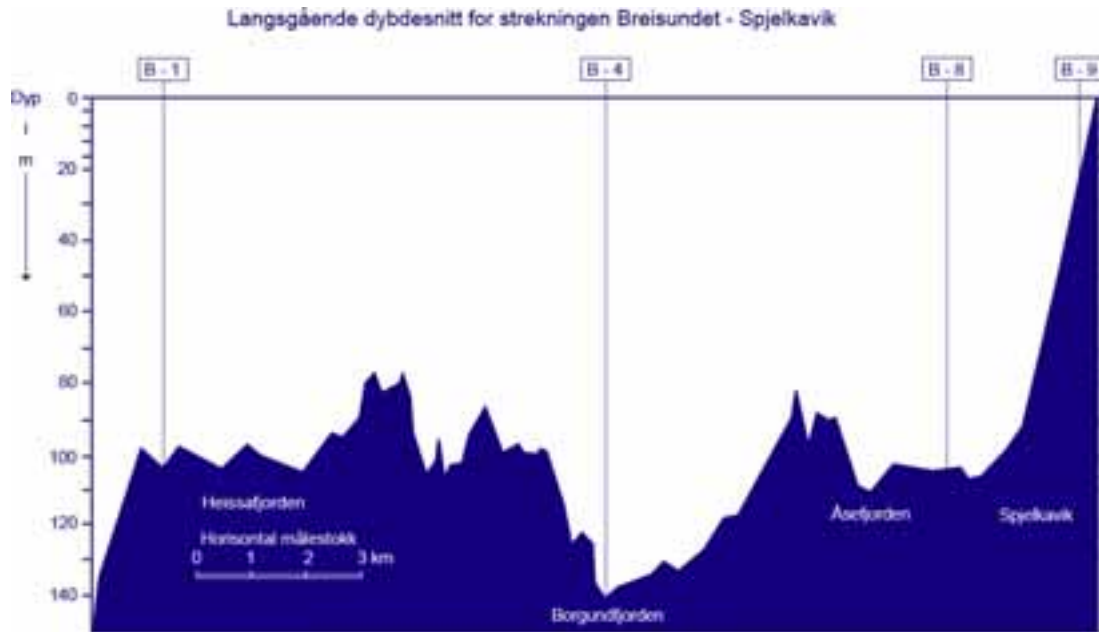
Figur 3. Langsgående bunnprofil tegnet på grunnlag av sjøkart nr. 33 og nr. 34. Posisjonen for fire stasjoner som ligger langs dybdesnittet er vist.

1. Østre del av Ellingsøyfjorden (ved stasjon E2)
2. Aspevågen (ved stasjon B2)
3. Borgundfjorden (ved stasjon B4, se **Figur 3**)
4. Mauseidvågen (ved stasjon B7)
5. Åsefjorden (ved stasjon B8, se **Figur 3**)

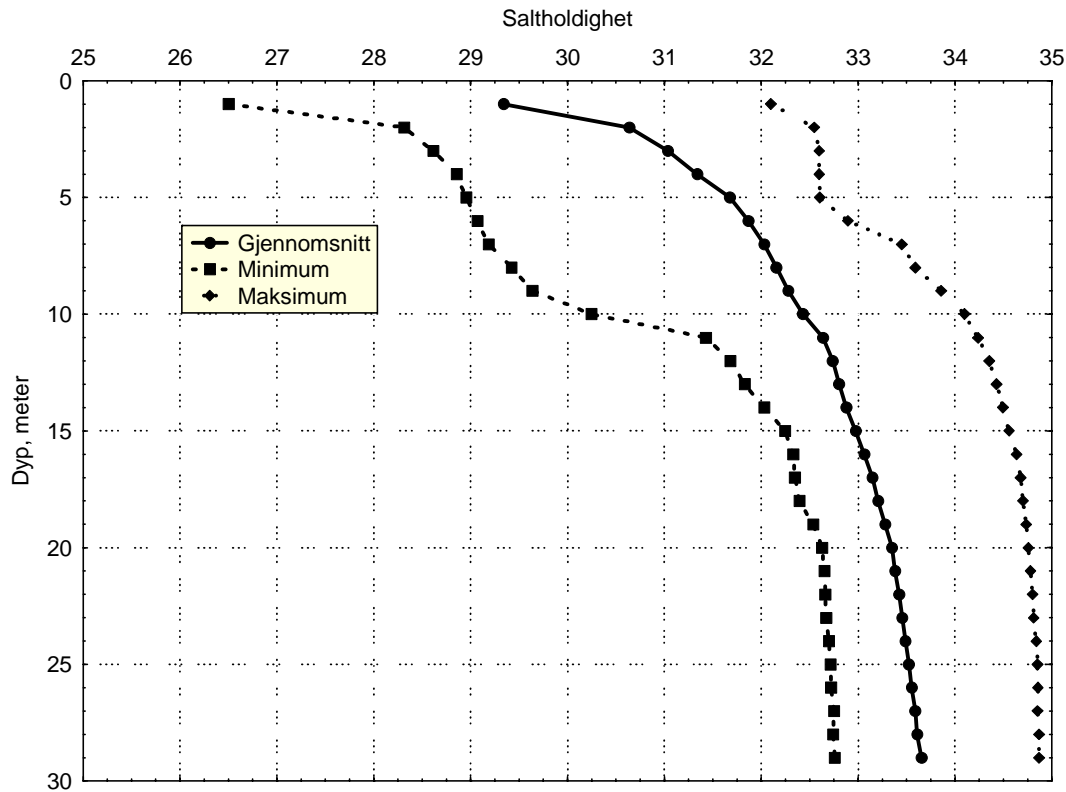
Figur 4. Vertikal saltholdighetsprofil på stasjon B8A i Åsefjorden (Måledypene er vist som punkt. Det er utført 9-10 målinger i hvert dyp).

Vannmassene i fjordområdet er preget av blandingen mellom ferskvann og sjøvann som oftest skaper et overflatelag med varierende tykkelse og saltholdighet over et dypt sjøvannslag. Tykkelsen av overflatelaget vil variere, men kan typisk anslås til ca. 1-3 m (**Figur 4**).

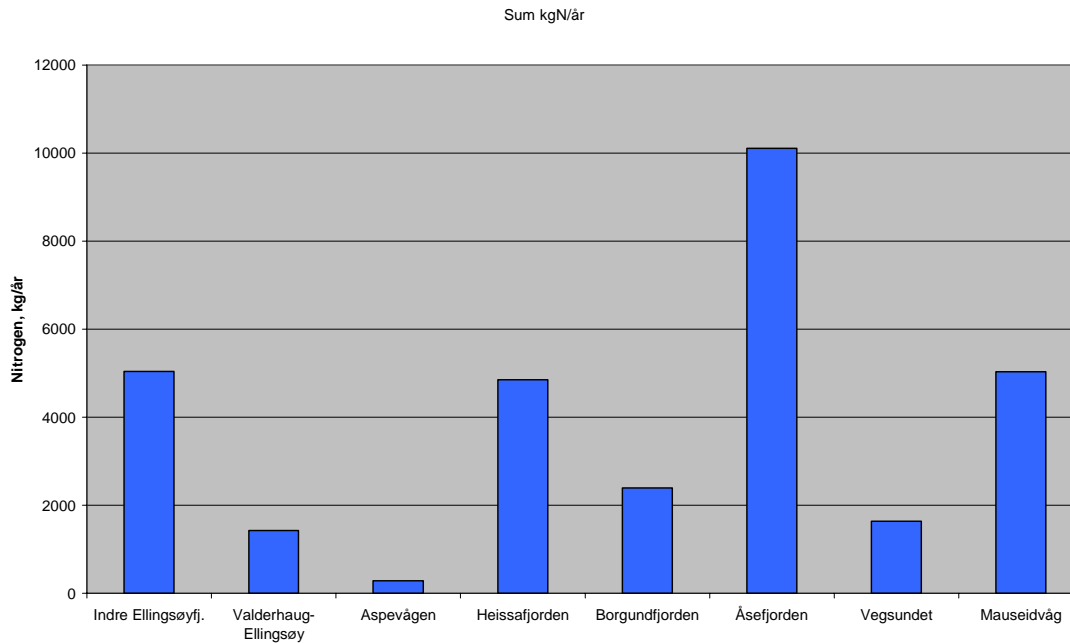
Figur 9. Tilførsel av nitrogen som avrenning fra jordbruk, skog og annet areal.

For beregning av arealavrenning ble nedbørsfeltene inndelt i 7 deler (A-H, se **Figur 7**) og resultatene er framstilt i **Figur 9**. Tilførselen til Åsefjorden peker seg ut, men i tillegg kan man merke seg at et lite basseng som Mauseidvåg (H) mottar en relativ stor tilførsel av nitrogen og fosfor fra landarealene omkring.

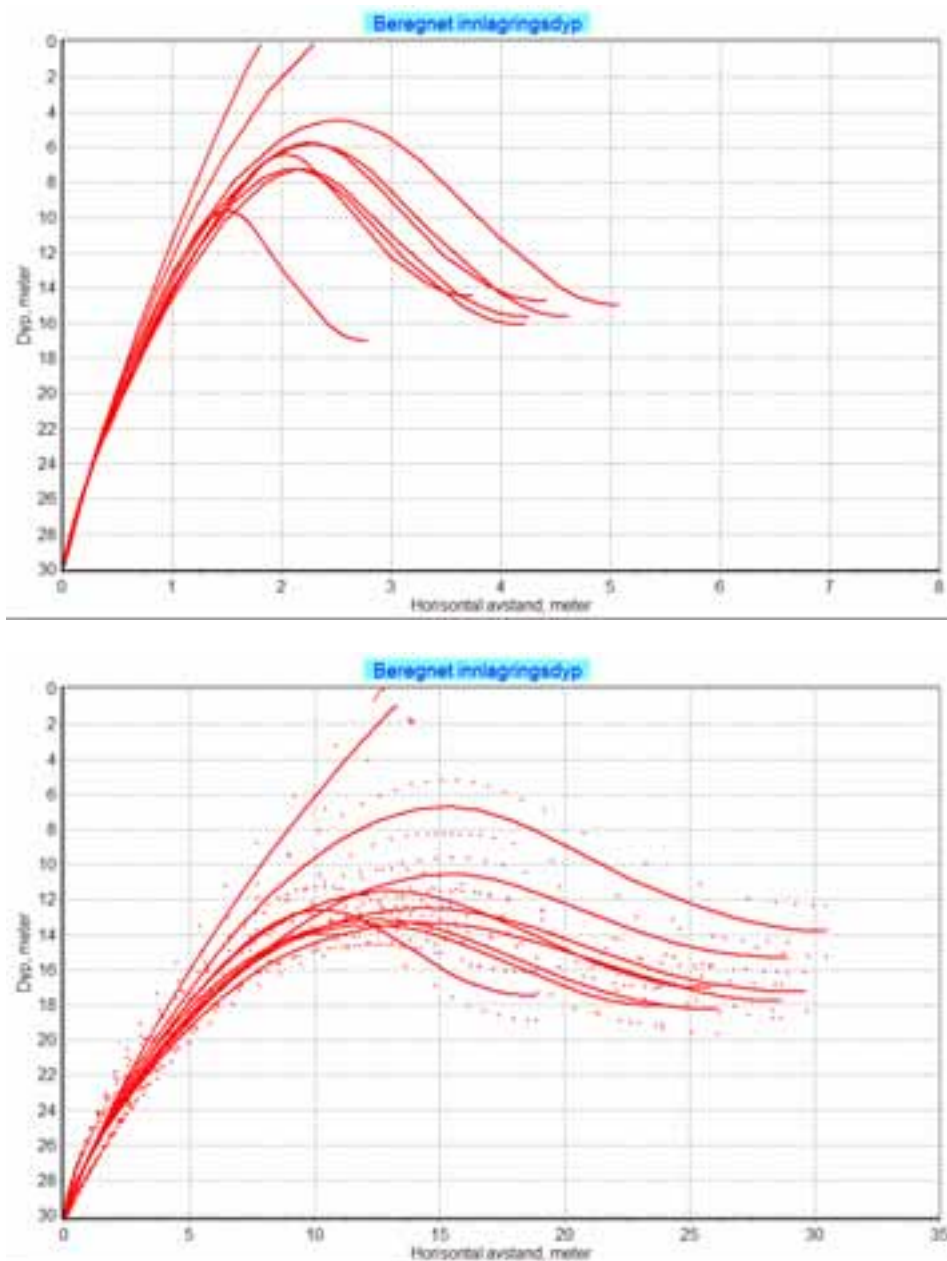
Figur 10. Beregnet innlagringsdyp og fortykning for avløpsvannet fra RA4 ved tidspunktene for prøvetaking. Beregningene er gjort med vannmengden og den vertikale profilen for temperatur og saltholdighet den aktuelle datoen. Resultatene påvirkes også av strømhastigheten som varierer med tiden. Øverst er brukt strømhastighet 2 cm/s (en lav hastighet og som er relativt ugunstig mht. innlagring). I nedre figur vises resultatene ved strømhastighet 10 cm/s.

Det bemerkes at i når avløpsvannet trenger gjennom til overflata blir fortynningen maksimal, og i desember 2003 kan den ha vært 150-200x. Ved så stor fortynning vil man vanligvis ikke se avløpsvannet (utenom større partikler hvis silanlegget ikke fungerer), men evt. i stille vær se spor av en "film" av fett eller olje på overflata. Ålesund kommune opplyser at en har prøvd med diffusor på utslippet fra RA4, men at den ikke fungerte.

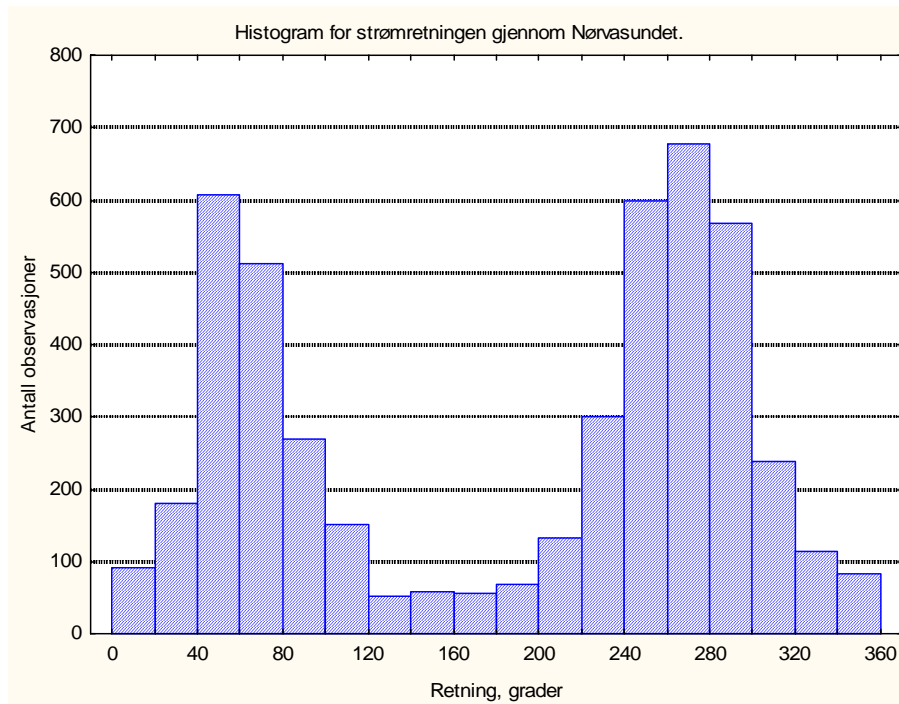
Figur 12. Strømretningen følger hovedsakelig Nørvasundets lengdeakse, dvs. øst-vest.

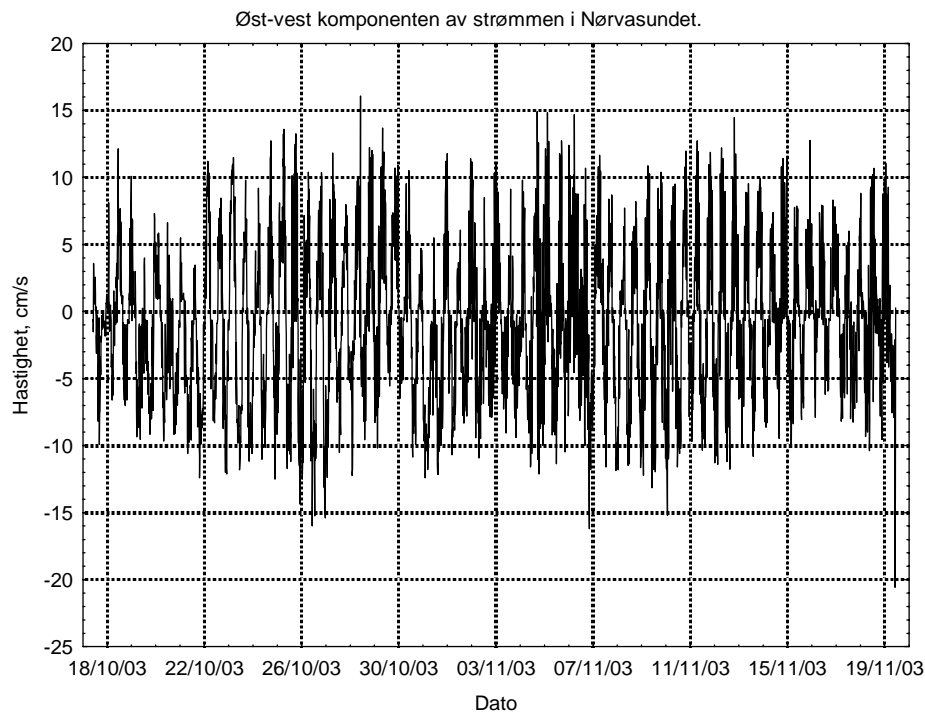
Figur 14. På grunnlag av det som **Figur 12** viste ble strømmen dekomponert i en øst-vest og en nord-sør komponent. Denne figuren viser øst-vest komponenten og vi ser tydelig en regelmessig variasjon i retning og hastighet.

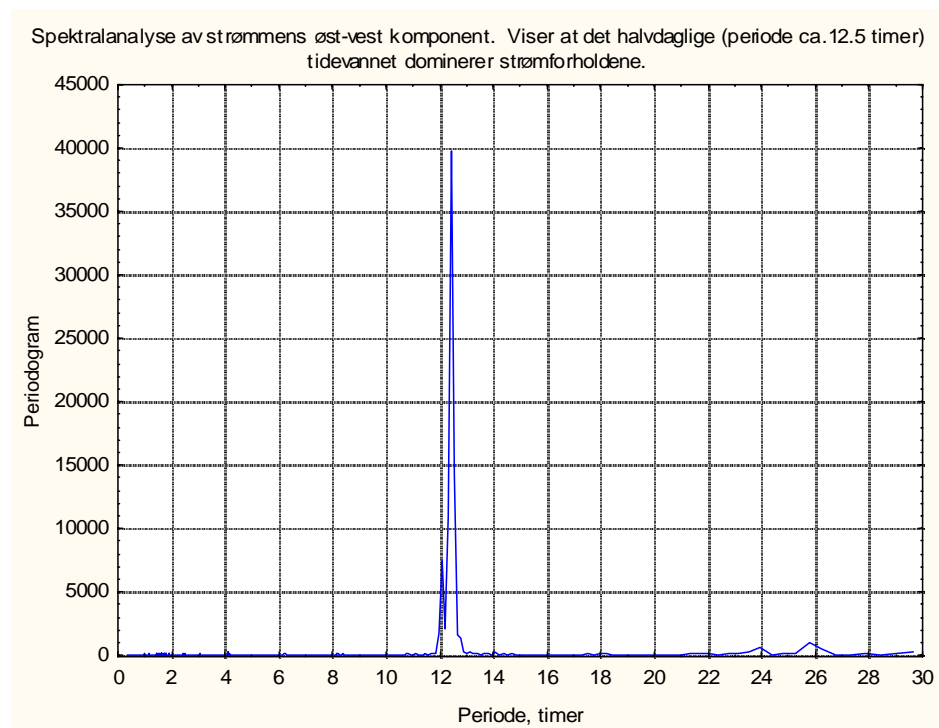
Figur 15. En analyse av variasjoner i strømmens retning og styrke bekrefter at en periode på ca. 12.5 dominerer. Dette viser gjennomstrømningen i stor grad er styrt av det halvdaglige tidevannet.

gjennom Nørvasundet og preger strømbildet der (**Figur 15**). Litt uventet at ikke virkningen av skiftende vindstyrke og vindretning også kunne sees av målingene.

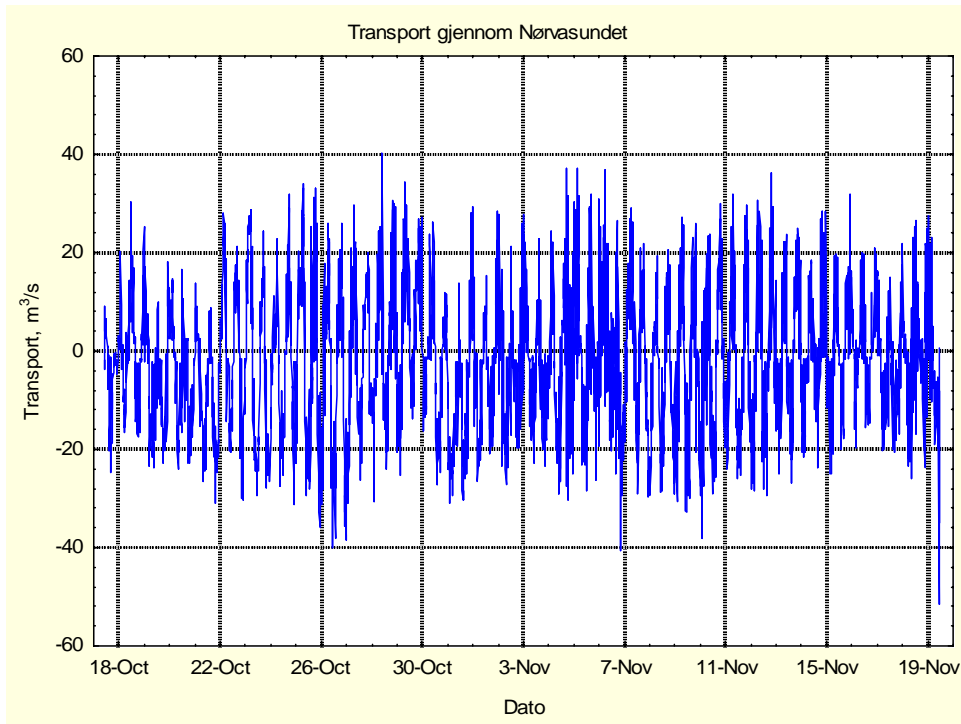
Figur 16. Beregnet transport gjennom Nørvasundet.

For beregning av gjennomstrømmingen i Nørvasundet burde måleren ha stått i en av de smaleste delene, men som nevnt var ikke det forsvarlig av hensyn til båttrafikken gjennom sundet. Vi skal forsøke å beregne transporten ut fra de foreliggende datamaterialet.

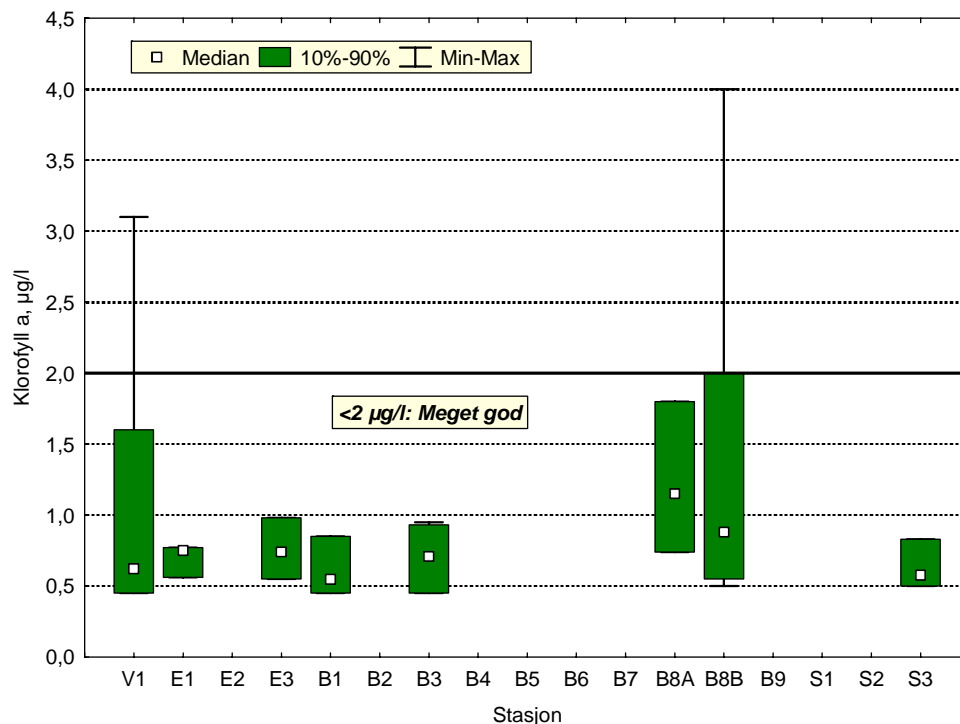
Figur 18. Oppsummering av målingene av klorofyll *a* i 0-10 m dyp på V1 og B8A, 0-15 m dyp på B8B, og 0-2 m dyp på øvrige stasjoner i tidsrommet mai-september.

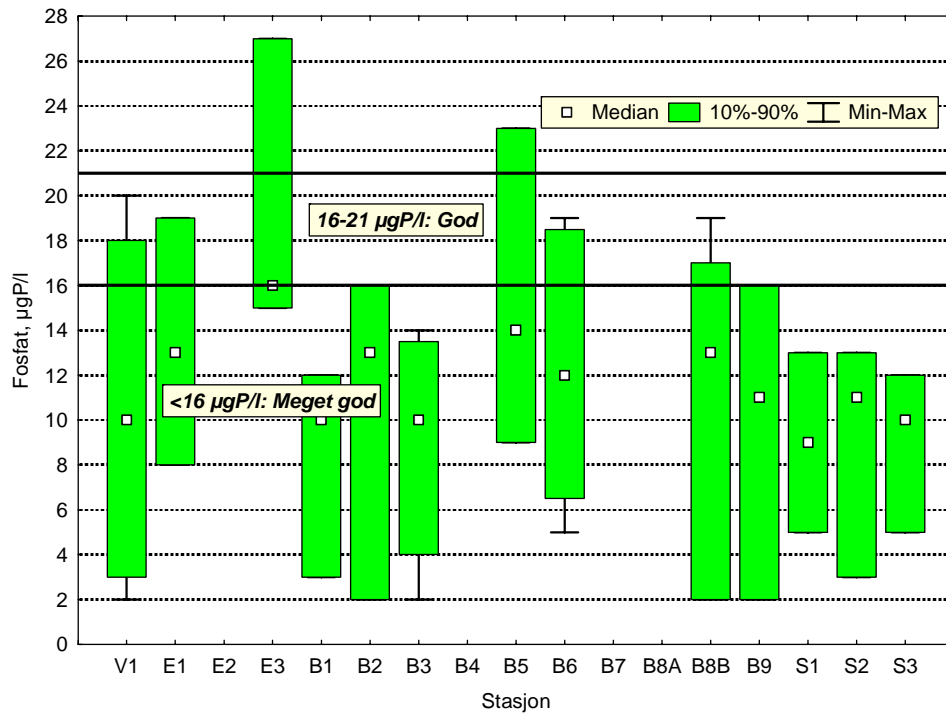
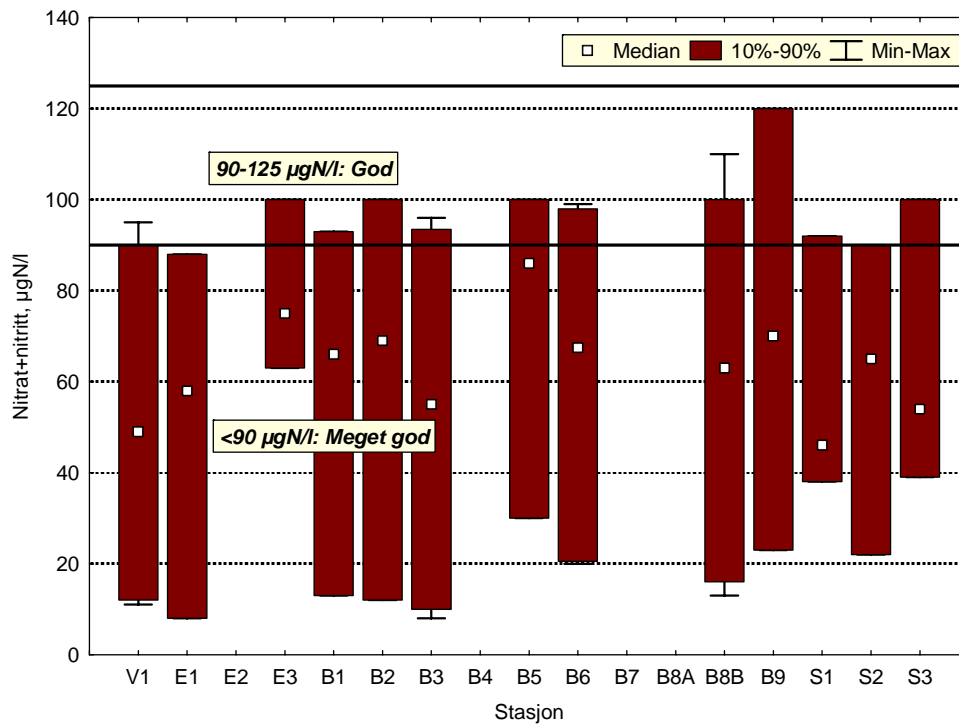
Figur 19. Oppsummering av målingene av fosfat og nitrat i 0-10 m dyp på V1 og B8A, 0-15 m dyp på B8B og 0-2 m dyp på øvrige stasjoner i tidsrommet november-mars.

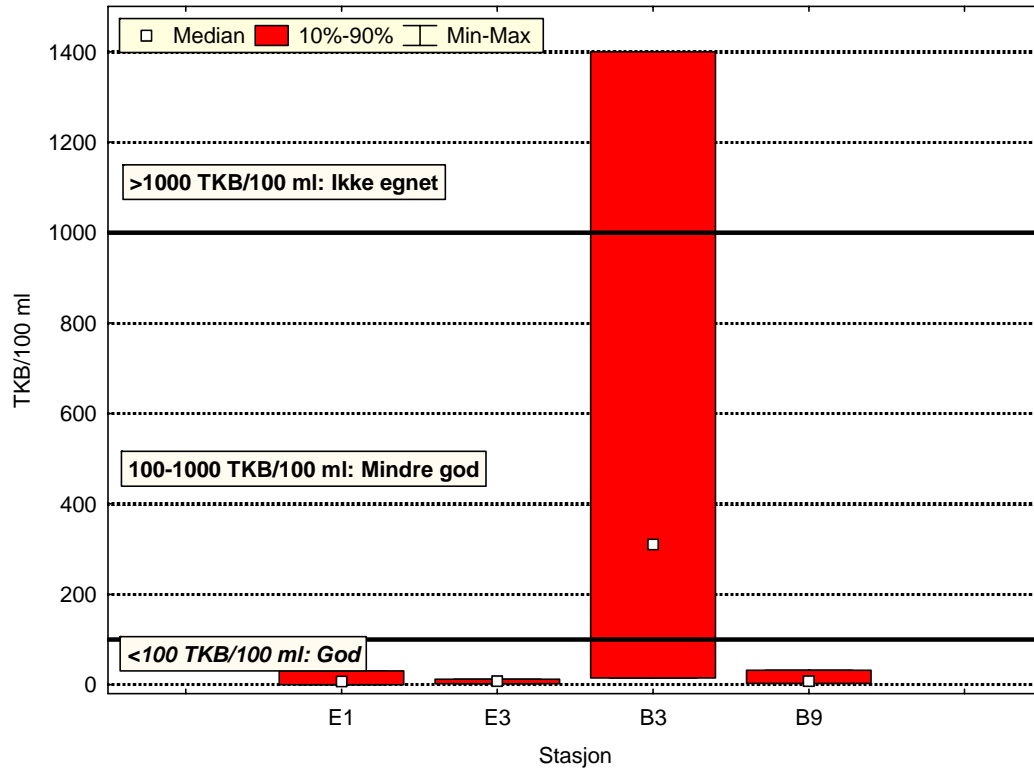
Figur 20. Oppsummering av målingene av termostabile koliforme bakterier i overflaten.

Resultatene av de vannhygieniske målingene i overflata i Ellingsøyfjorden (E1 og E3), Åsefjorden (B9) og utenfor Langevåg (B3) er vist på **Figur 20**. Med unntak for B3 var konsentrasjonene mindre enn 100 TKB/100 ml dermed karakterisert som Egnet for bading (jfr. **Tabell 6**). Ved B3 var derimot vannkvaliteten uegnet for bading.

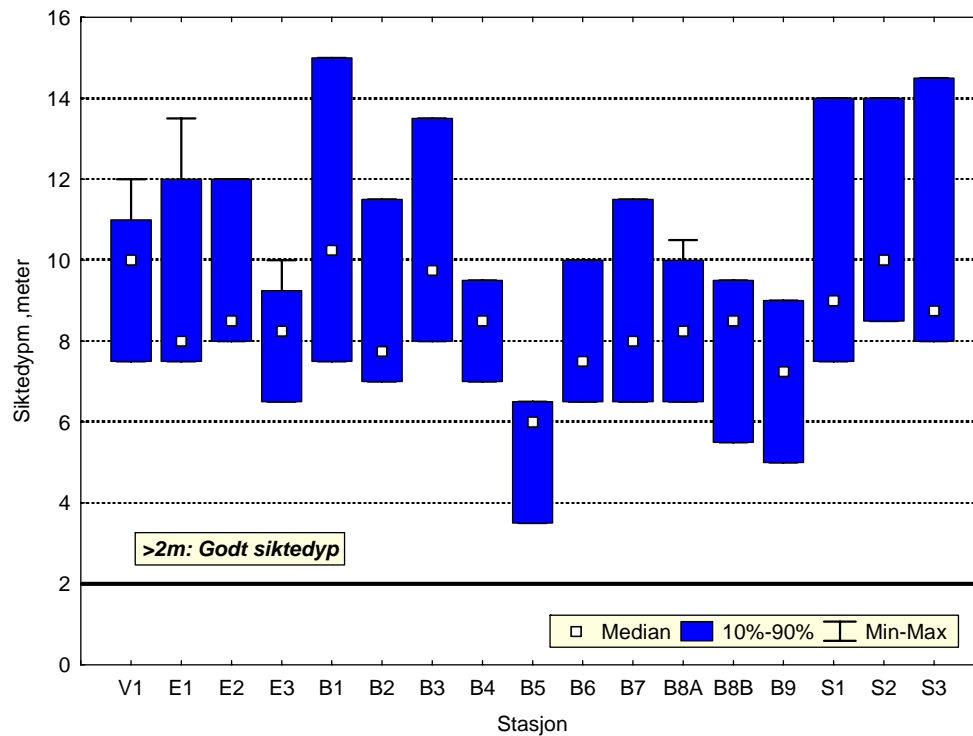
Figur 21. Målinger av siktedyp. Øvre figur viser alle resultat og nedre figur viser målinger i mai-september 2003. I forhold til kriteriene for godt badevann (siktedyp >2 m) var badevannskvaliteten god.

Figur 21 er resultatene sammenfattet. Vurdert mot Folkehelseinstituttet sine kriterier for badevannskvalitet innfris kravet til God kvalitet (> 2 m) med god margin på alle stasjoner.

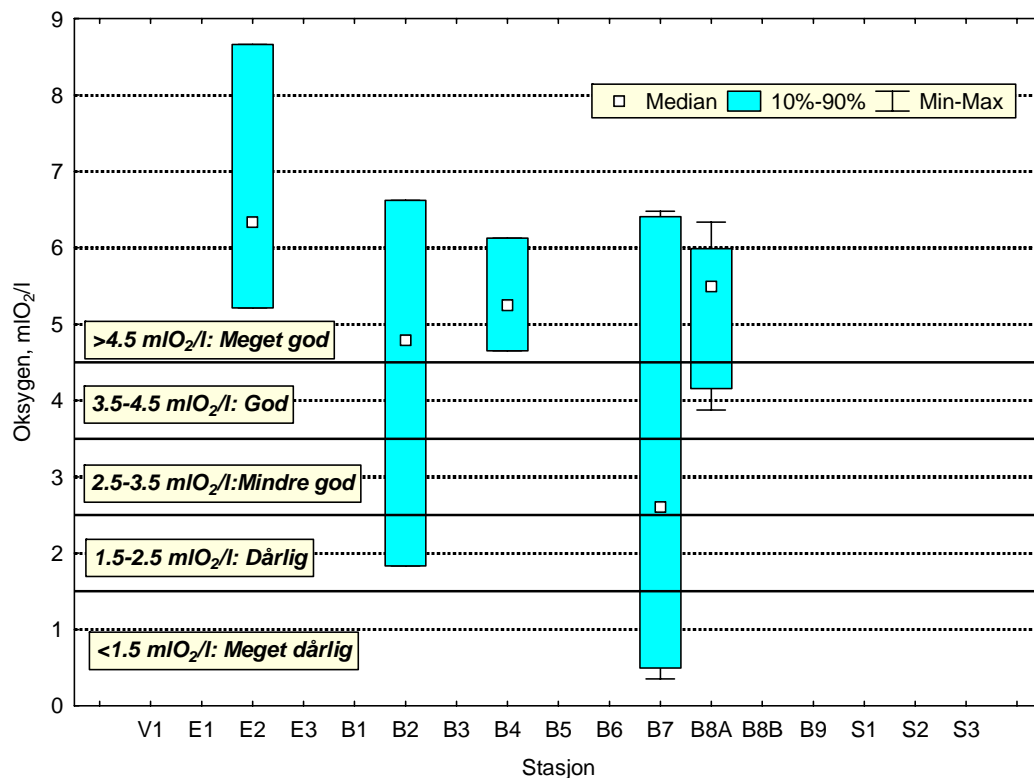
Figur 22. Beskrivelse av oksygenforholdene i bassengene i Ellingsøyfjorden (E2), Aspevågen (B2), Borgundfjorden (B4), Mauseidvågen (B7) og Borgundfjorden (B8A).

Sammenlignet med tilstanden i 1990 synes oksygenforholdene i Aspevågen, Borgundfjorden, Åsefjorden og Mauseidvågen i hovedsak å være uendret. Der er mindre forskjeller som kan skyldes varierende vannfornyelse, men hovedtrekkene er de samme.

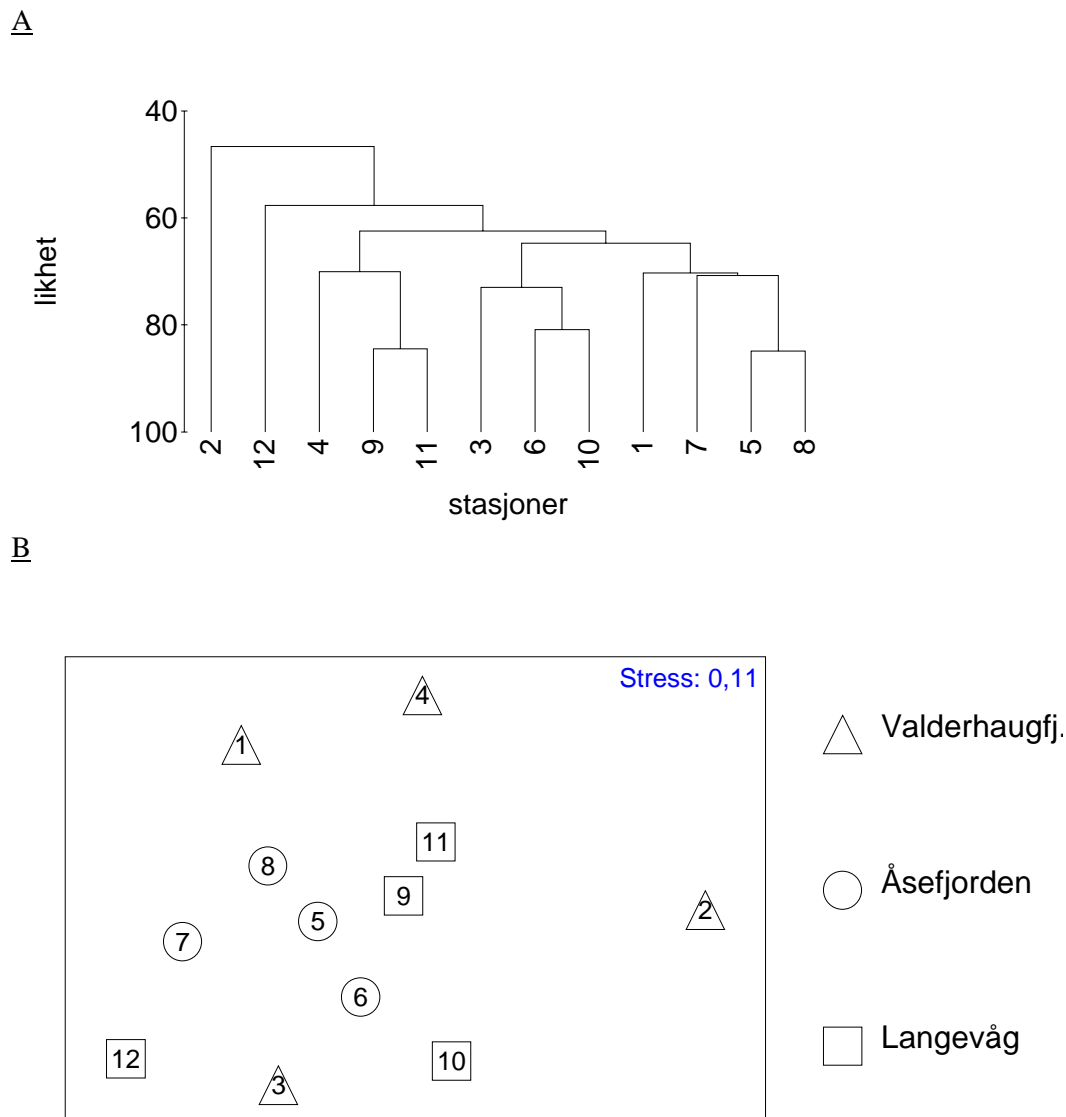
Figur 26. Analyser av samfunnsstruktur på fjærestasjonene – basert på ruteregistreringene. Liten avstand mellom stasjoner indikerer stor likhet. A: Dendrogram, B: MDS-plott.

Stasjonene H2 og H12 skilte seg ut fra de øvrige mht. samfunnsstruktur (Figur 26). I figurene vises graden av likhet ved avstand mellom stasjoner; stor avstand indikerer liten likhet. Figur 26 viser også at stasjonene i Åsefjorden og Langevåg (st. 5-11) var mest like innbyrdes, mens stasjonene ved Valderhaugfjorden (st. 1-4) var minst like.

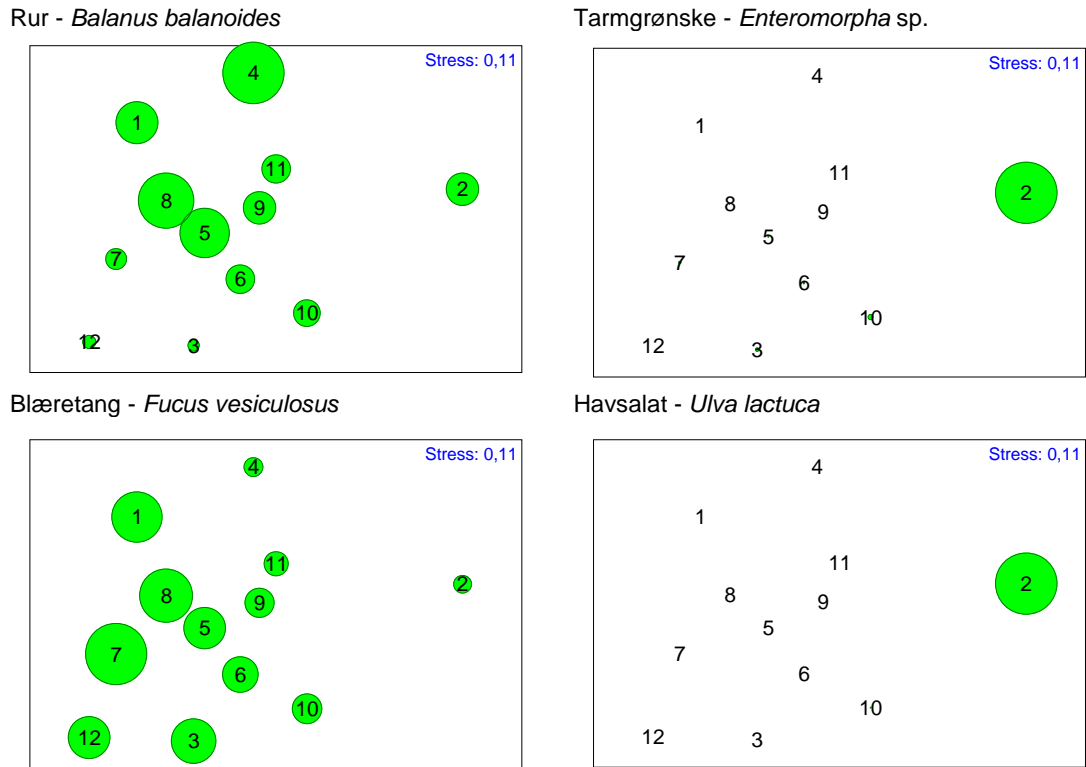
Figur 27. MDS-plott hvor også den relative forekomsten av fire arter (rur, tarmgrønnske, blæretang, havsalat) er indikert ved størrelsen på sirklene i plottene. Basert på ruteregistreringene.

Stasjon H2 ved RA2 hadde sammenlignet med de øvrige stasjoner relativt små forekomster av blæretang og rur, samtidig som forekomstene av de hurtigvoksende grønnalgene havsalat og tarmgrønske var store. Dette er illustrert i **Figur 27**.

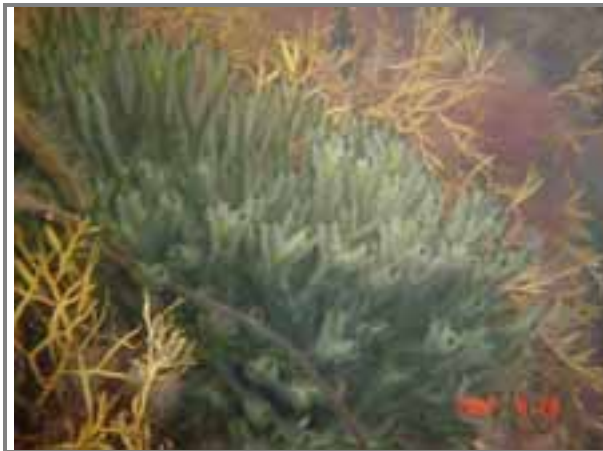
Pollpryd

Den flerårige grønnalgen pollpryd (*Codium fragile*) er en introdusert art som var dominerende mellom 2 og 6m dyp på dykkestasjon T2 ved RA4. Den er opprinnelig fra Japan, men ble funnet i Holland i 1900. Siden har den spredt seg videre på begge sider av Atlanteren. Hos oss er arten vanligst i Sør-Norge, men har spredt seg nordover til Nord-Troms (Rueness 1998). Store forekomster av denne algen i 2004 er også rapportert fra deler av Ellingsøyfjorden (E. Aarseth pers.medd.). Foto: F. Moy, NIVA.

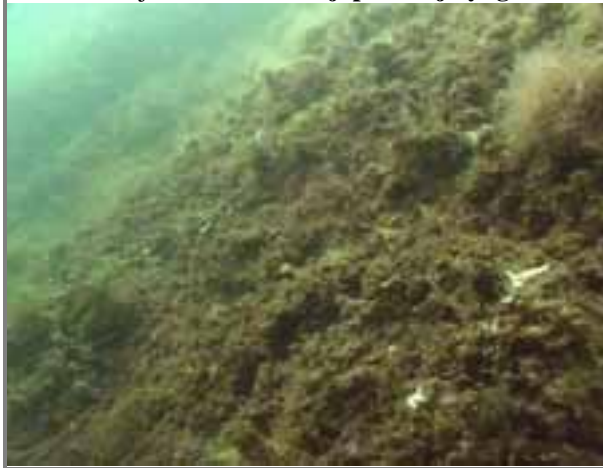
Sjøbunn dekket av **japansk sjølyng**

Japansk sjølyng er buskformet, blir 10-25 cm stor og kan forveksles med flere andre vanlige rødalger av dokkeslekten (*Polysiphonia* spp.) eller sjølyng (*Heterosiphonia plumosa*). Algen synes å ha et stort vekst- og spredningspotensiale. Algen blir ofte funnet i svært tette bestander og kan gro som et ugress utover og fortrenge eller kvele andre alger og dyr. Videre er det mulig at den kan bli en plage for redskaper som settes i sjøen ved å klogge f.eks. bur og liknende.

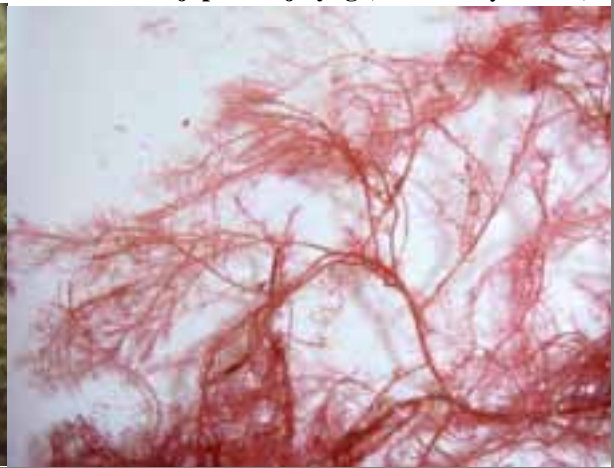
Nærbilde av **japansk sjølyng** (foto: F.Moy, NIVA)
