RAPPORT LNR 4984-2005

Kartlegging av algevekst i
Sjodalsvassdraget,
Gjendeelva, Vågå
kommune

**Kartlegging av algevekst i Sjudalsvassdraget,
Gjendeelva, Vågå kommune**

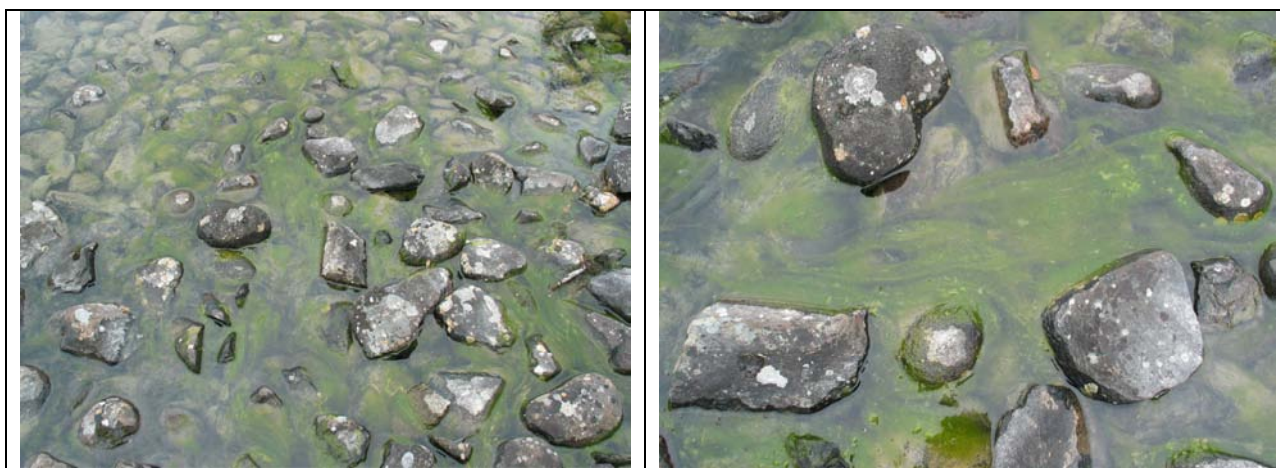
Figur 4. Trådformede grønnalger med dominans av *Zygnema sp.* (24-27 μ m) på grunt vann og i bakevjer. Lok.3 parkering Reinsvngen. Foto: Stein W. Johansen.

Lok.3 parkering Reinsvngen.

På stilleflytende grunne partier ble det registrert stor forekomst med lange tråder av grønnalger dominert av *Zygnema sp.* (27 μ m). I de samme områdene var det også steiner med geleaktig belegg som var dominert av *Drapharnaldia glomerata*. I mer stømsterke partier på litt dypere vann ble de største forekomster av gullalgen *Hydrurus foetidus* observert som brune tepper på steinsubstrat. Spesielt de lange trådene med grønnalger syntes lett å kunne komme i driv ved eventuelle endringer i vannføring.

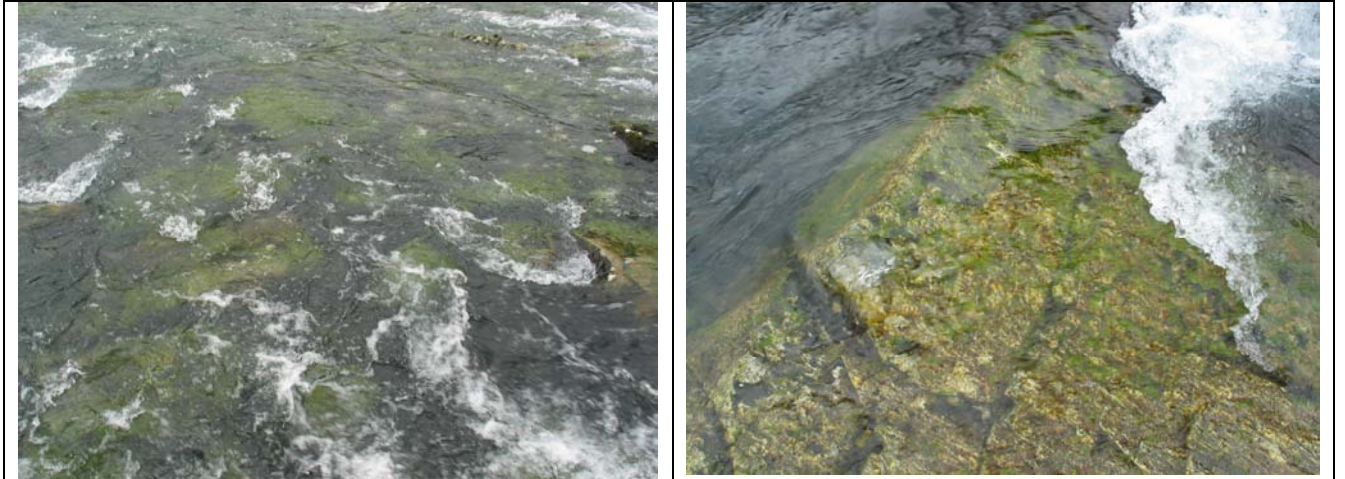
Figur 5. Trådformede grønnalger i utløpet av Øvre Sjødalsvatn. *Foto: Stein W. Johansen.*

I utløpet av Øvre Sjudalsvatn ble det observert større flater med grønnalgebegroing både på stein og mose (**Figur 5**). Denne begroingen viste seg også å være dominert av *Zygnema sp.* (24µm) som observert ellers i vassdraget. Om denne begroingen er normalt til stede hvert år eller om det var en spesiell situasjon i 2004 vites ikke, men en vet fra andre innsjøer i fjellområder, bl.a. Atnsjøen i Rondane, at det årlig kan forekomme store mengder grønnalger i utløpsområder av innsjøer (Lindstrøm m.fl. 2004). Grønnalgebegroingen i utløpet av Øvre Sjudalsvatn behøver derfor ikke være tegn på noen ekstra næringstilførsel i dette området.

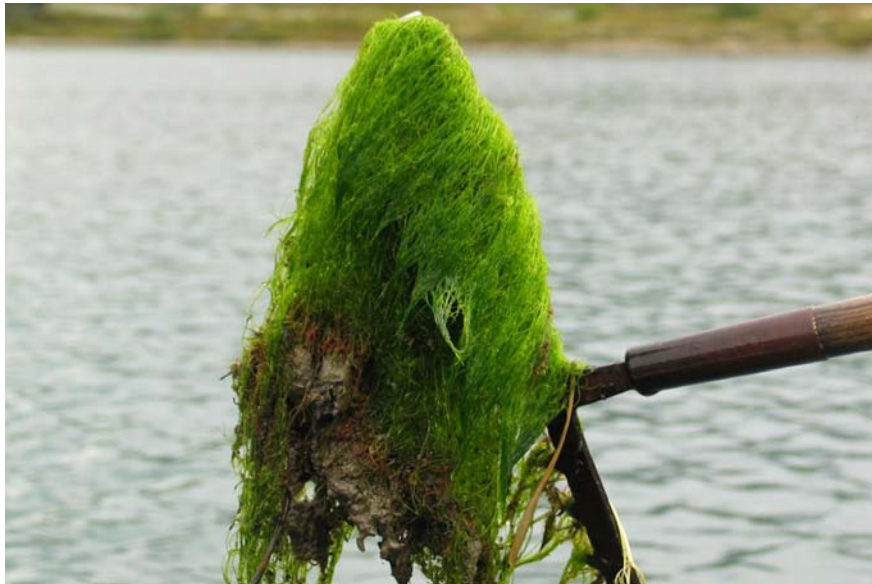
Figur 6. Kransalgen *Nitella opaca* vokste i store enger sør i Øvre Sjødalsvatn. *Foto: Stein W. Johansen.*

Før garnsetting ble det gjort en befaring i innløpsområdet i Øvre Sjudalsvatn. Ved hjelp av vannkikkert ble det konstatert frodig undervannsvegetasjon i dette området. I sørvest der Bessa kommer ut med meget klart vann, var det store enger med kransalgen *Nitella opaca* (**Figur 6**) og karplanten klovasshår (*Callitriche hamulata*). Nærmere innløp Gjendeelva var det tilsvarende enger med vassoleie (*Ranunculus aquatilis*) og en del moser. Forekomstene av denne typen undervannsvegetasjon gikk ned til et par meters dyp ved aktuell vannstand. Det foreligger ikke materiale som kan si noe om tidsutvikling i forhold til disse observasjoner. En kan derfor bare konstatere at det pr. i dag er stedvis rikt utviklet vannvegetasjon i Øvre Sjudalsvatn.

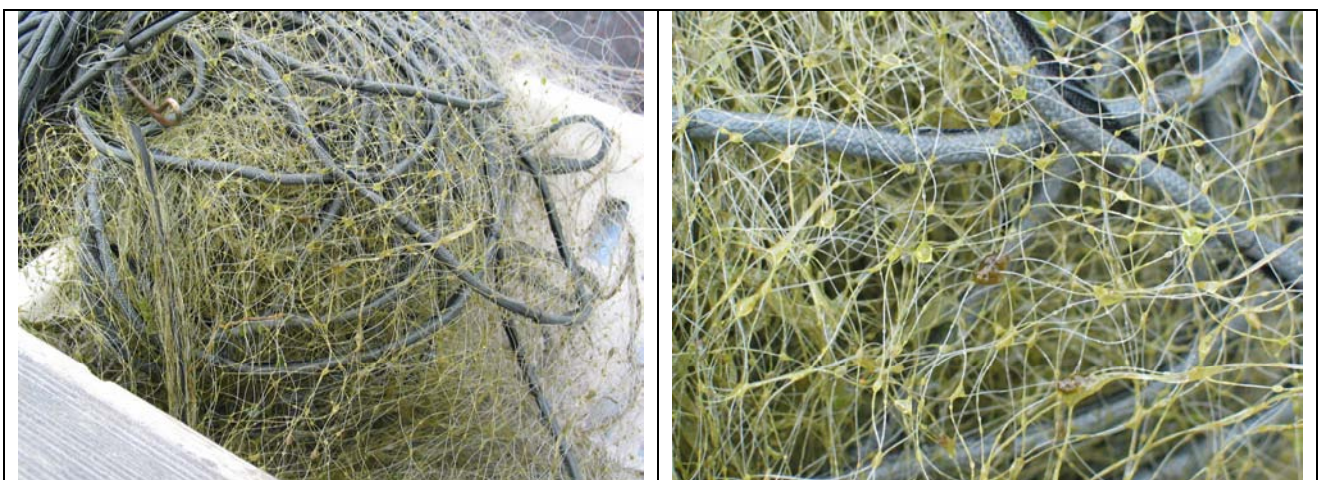
Figur 7. Fiskegarn fra Øvre Sjødalsvatn 27. august 2004 med algebegroing etter en natts fiske. *Foto: Stein W. Johansen.*

Garna som hadde stått ute om natten ble inspisert om morgenen 27. august. Ifølge de lokale fiskerne var det ikke på langt nær så mye alger i garna denne gang som det de brukte å få på det verste, spesielt i 2003-sesongen. Likevel var det tydelig at garnet hadde fanget en del alger (**Figur 7**). Det var i hovedsak 3 typer av begroing på garna. Type 1 var tydelig lysegrønne tråder dominert av *Zygnema* (24µm). Type 2 var mer brune noe geleaktige tråder/klumper som var dominert av gullalgen *Hydrurus foetidus* med kiselalgen *Ceratoneis arcus* som vedheng. Den siste typen var mer gulgrønne geleaktige klumper som spesielt hadde festet seg i knutene på garnet. Dette viste seg å være dominert av grønnalgen *Drapharnaldia glomerata*. Det var i tillegg en rekke andre arter av spesielt trådformede grønnalger innimellom de dominerende artene. Samtlige arter av begroingsalger funnet på garna ble registrert som fastsittende begroing på en eller flere lokaliteter i Gjendeelva. Det er derfor helt klart at begroingen på garna stammer fra løsrevet begroing fra Gjendeelva.
