RAPPORT LNR 4989-2005

Driftskontroll av
kalkdoseringsanlegg i
Storelva i Vegårvassdraget

Avviksrapport 2003

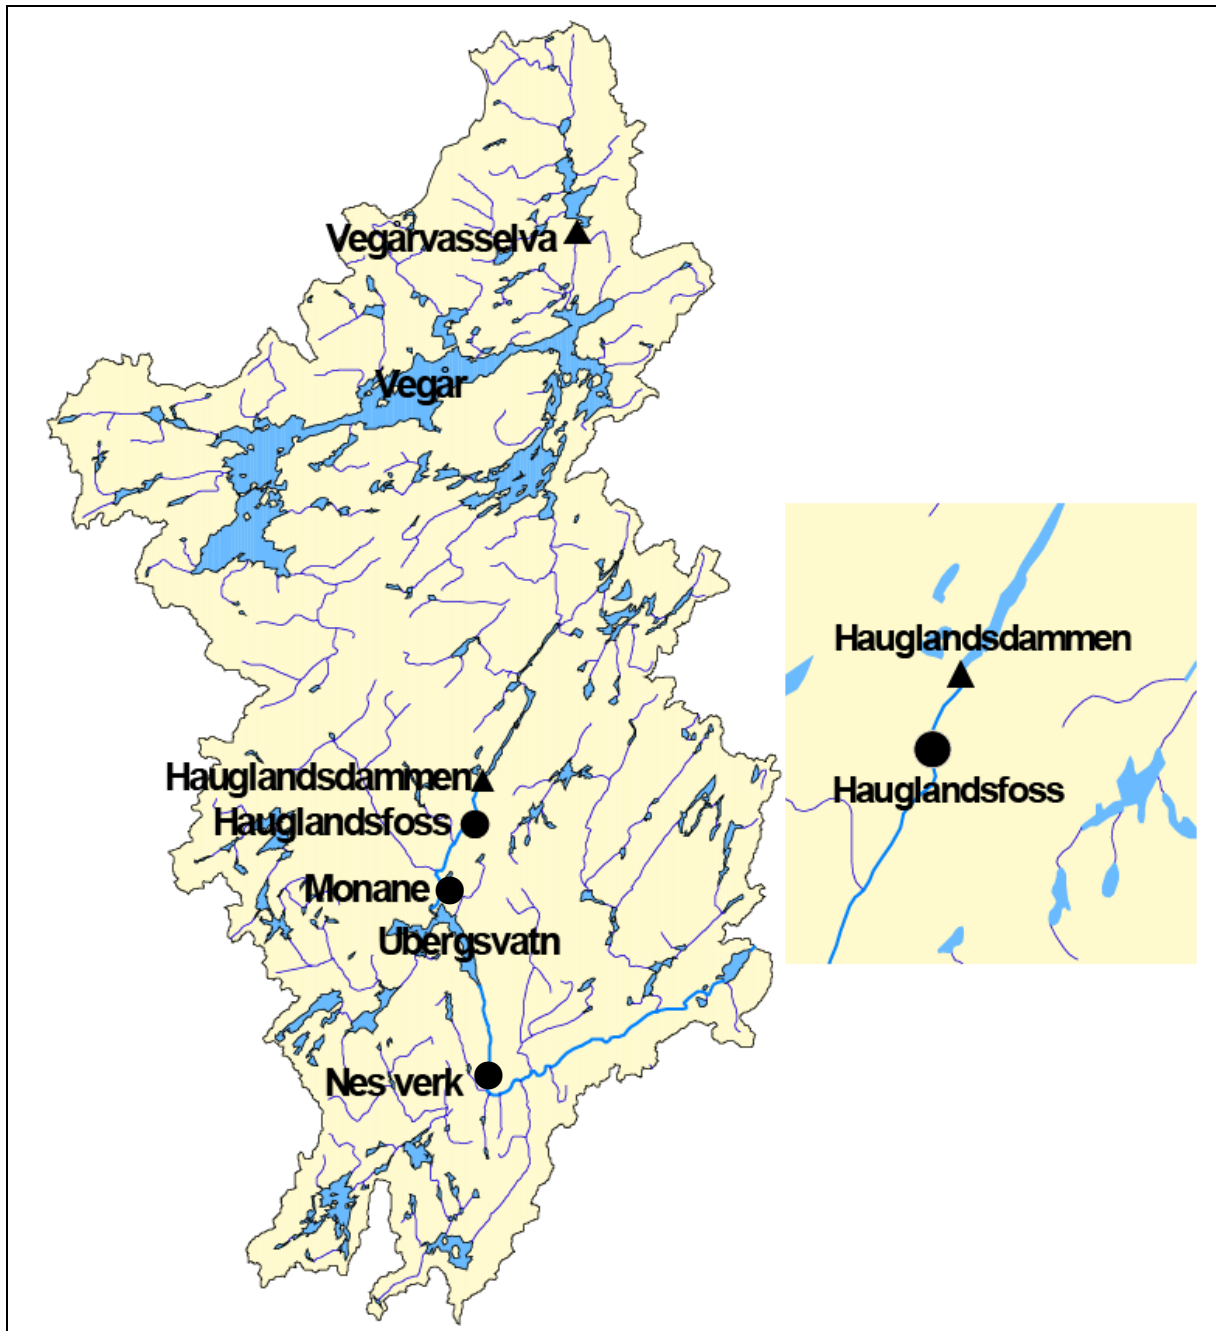
Figur 1. Storelva med nedbørfelt, plassering av kalkdoseringsanlegg (trekanter), pH-målestasjoner (sirkler).

Nedbørfeltet til Storelva, med plassering av kalkdoseringsanlegg og pH-stasjoner som er gitt i rapporten vises i **Figur 1**.

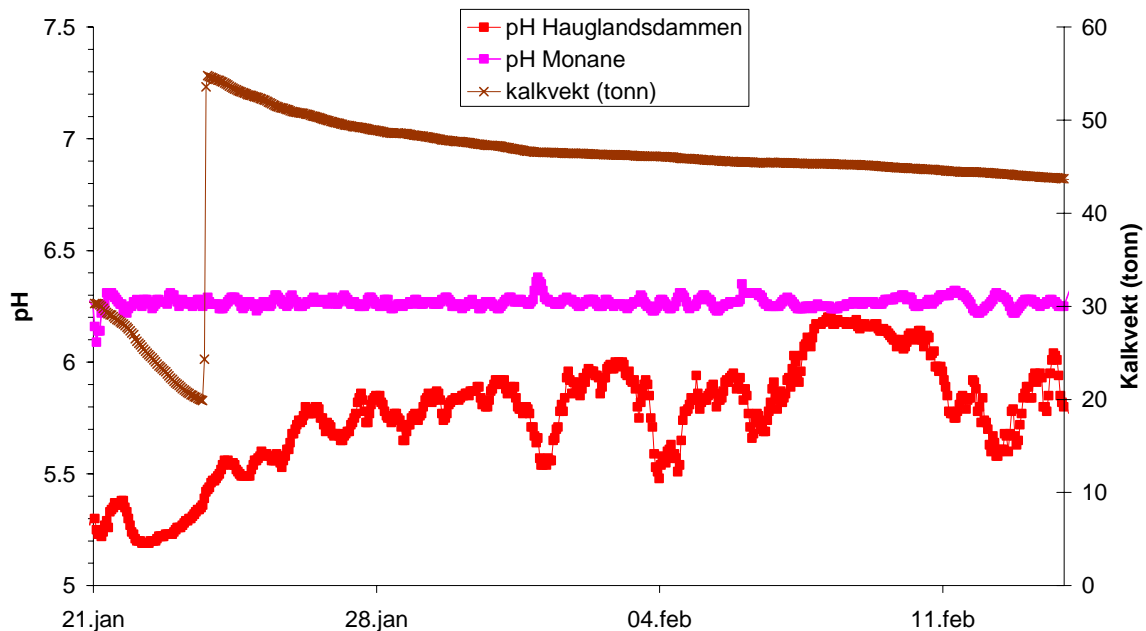
Anlegget fungerer godt teknisk, men det har i 2 perioder blitt dosert for mye kalk ettersom anlegget har styrt etter feil pH-krav. Fra 20. januar-14. februar ble det dosert kalkmengder som gjorde at pH ved Monane lå på 6,2, mens pH-målet er 6,0 i denne perioden (**Figur 2**). Anlegget klarer å dosere nok kalk under flomepisoder. pH falt til 5,2 på Hauglandsdammen 20. januar, men på Monane var den 6,2 under hele flomepisoden som nådde toppen 22. januar (**Figur 3**). Dersom anlegget hadde vært riktig innstilt ville det dosert til 6,0 og kalkforbruket ville vært lavere i denne perioden.

Figur 2. pH ved Hauglandsdammen (rød), pH ved Monane (fiolett) og kalkvekt (brun) i perioden 21.01.03-03.02.03.

Det har vært perioder som det har blitt kalket til for høy pH verdi i forhold til kravet. Målene for pH gjennom året er gitt og anlegget må stilles inn etter disse kravene, også for å unngå overdosering i perioder der pH-kravet er lavt.

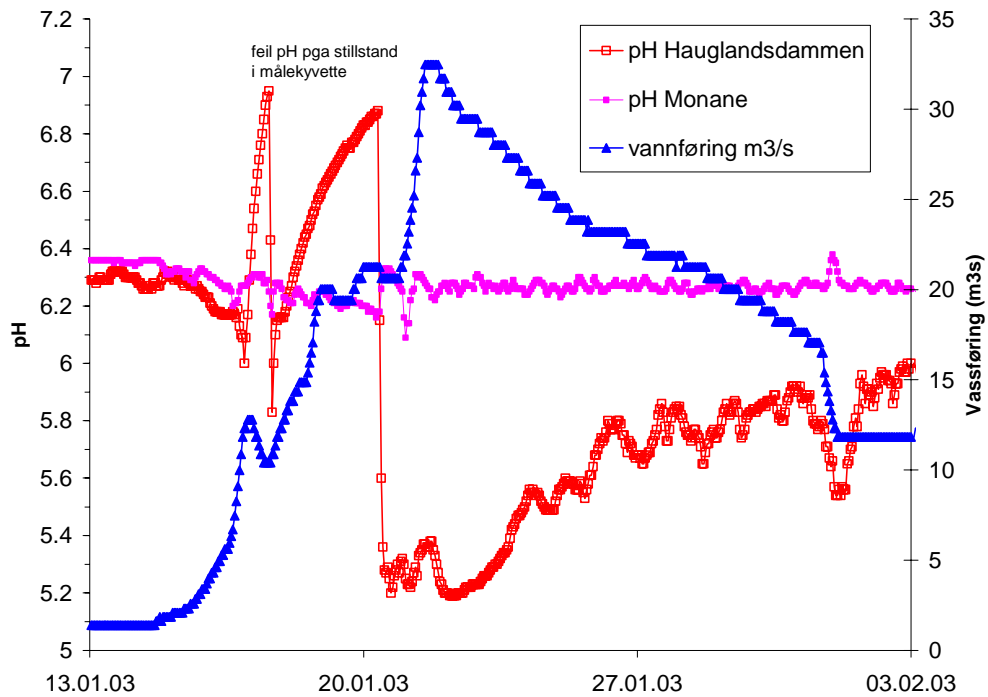
Figur 3. pH Hauglandsdammen (rød), pH ved Monane (fiolett) og vannføring (blå) i perioden fra 13.01.03- 03.02.03.

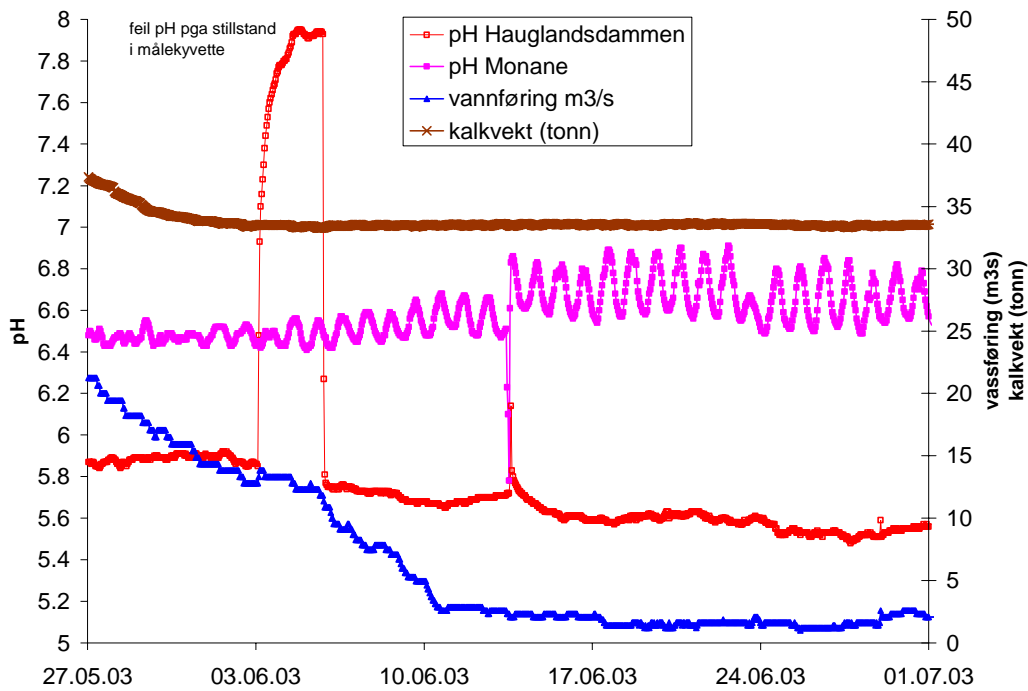
Det har blitt bygget ny demning i Storelva ved Nes Verk i 2003. I forbindelse med dette arbeidet ble vann holdt tilbake i Vegår for å redusere vannføringen under byggearbeidene. Dette førte til svært lave vannføringer i Storelva i flere perioder, bl.a fra 27. mai-1. juli (**Figur 4**).

Den lave vannføringen fra Vegår medførte at bidraget fra sidevassdragene nedstrøms Vegår dominerte vannføringen til Storelva i disse periodene (**Figur 4**). pH-kurvene viser likevel at pH ved Monane var over kravet i denne perioden. Kurven viser også at på tross av at det ikke doseres kalk fra 1. juni stiger pH nedstrøms Hauglandsdammen. Dette er både en effekt av at sedimentert kalk i vassdraget løser seg opp, og forhold som oppstår i sommerhalvåret når fotosyntesen forbruker CO_2 om dagen slik at pH øker av den grunn. Dette blir særlig tydelig ved lave vannføringer som i denne perioden og det oppstår regelmessige pH-svingninger med høyere pH-verdier om dagen, enn om natten. Dette er kjent fra flere vassdrag (Høgberget 2002). pH-kurven fra Monane varierte med inntil 0,3 enheter i løpet av døgnet fra 2. juni selv om det ikke ble dosert kalk.

Figur 4. pH oppstrøms Hauglandsdammen (rød), pH ved Monane (fiolett), vannføring (blå) og kalkvekt (brun) i perioden fra 27.05.03-01.07.03.

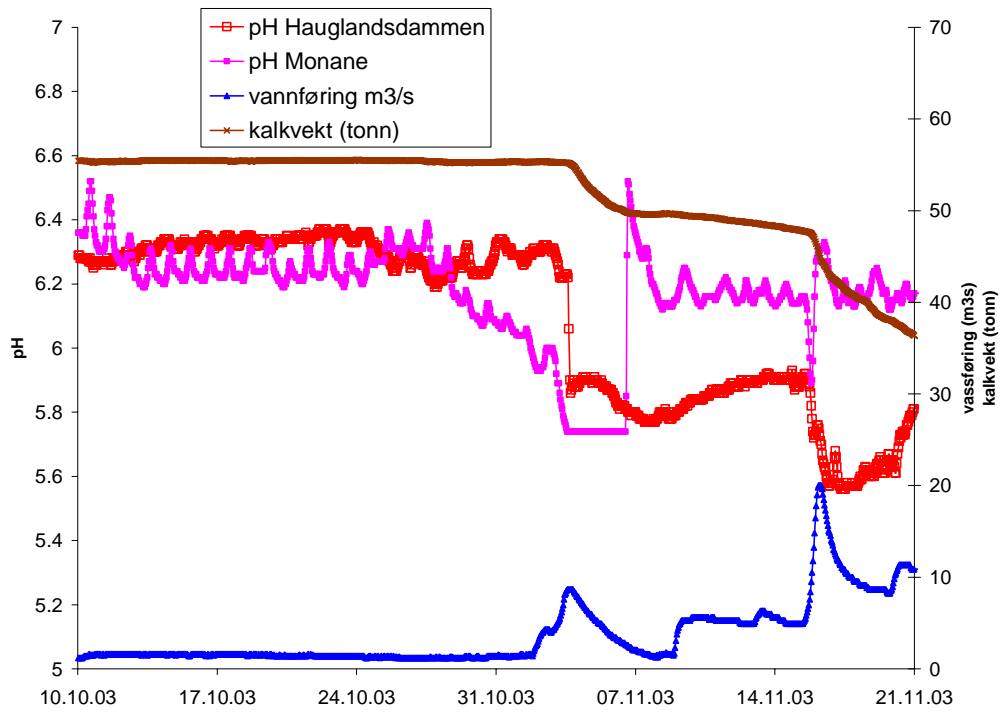
3. november ble pH på Hauglandsdammen justert ned med 0,25 enheter av driftsoperatør (**Figur 5**). Dette for at dosereren skulle begynne å gi kalk når pH avtok på Monane. pH-droppet skyldes angivelig tilførsler av surt vann fra sidebekker mellom Hauglandsdammen og Monane. Det er imidlertid rart at pH synker på Monane og ikke på Hauglandsdammen. Vannføringen var svært lav 27. oktober-1. november og det er mer sannsynlig at pH-fallet skyldes feil på elektrodene, og pH burde ikke vært satt ned til en verdi som man vet er feil. Det som skulle vært gjort var først å kalibrere for å få avklart om pH-verdiene var riktige. Dersom det var tilfelle burde en forandre på pH-kravet slik at dosering hadde startet ved en høyere pH på Hauglandsdammen enn det som vanligvis er kravet. Det ville hatt samme effekt, samtidig som en hadde riktig pH-verdi både oppstrøms og nedstrøms dosereren. P.g.a. justeringen som ble gjort startet doseringen når pH falt til under pH 6,0 3. juni, og det resulterte i at pH på Monane økte til over kravet igjen. Det framgår ikke av grafene at pH blir justert opp igjen i den etterfølgende perioden, og det er derfor ikke mulig å vite korrekt pH på Hauglandsdammen etter dette tidspunktet.

Figur 5. pH oppstrøms Hauglandsdammen (rød), pH ved Monane (fiolett), kalkvekt (blå) og vannføring (brun) i perioden fra 10.10.03-21.11.03.

Det er viktig at kalibrering av elektroder innføres som jevnlig rutine og loggføres. Dette kan eventuelt kombineres med NIVAs vedlikehold av pH-overvåkingsstasjonen på Nes Verk. Interkalibrering av pH-meterne kan da utføres en gang i måneden i forbindelse med at NIVA rutinemessig kalibrerer pH-stasjonen.

Dersom det bare er kalibrert 2 eller maks 3 ganger i løpet av 2003 er dette alt for sjeldent. Det er spesielt viktig å få riktig pH ved store endringer for eksempel i forbindelse med flomepisoder, eller når kalkdosering starter etter å ha stoppet en periode.
