RAPPORT LNR 5141-2006

U tprøving av endret manøvreringsreglement i Vansjø

Resultater fra første forsøksperiode,
sommer/høst 2005

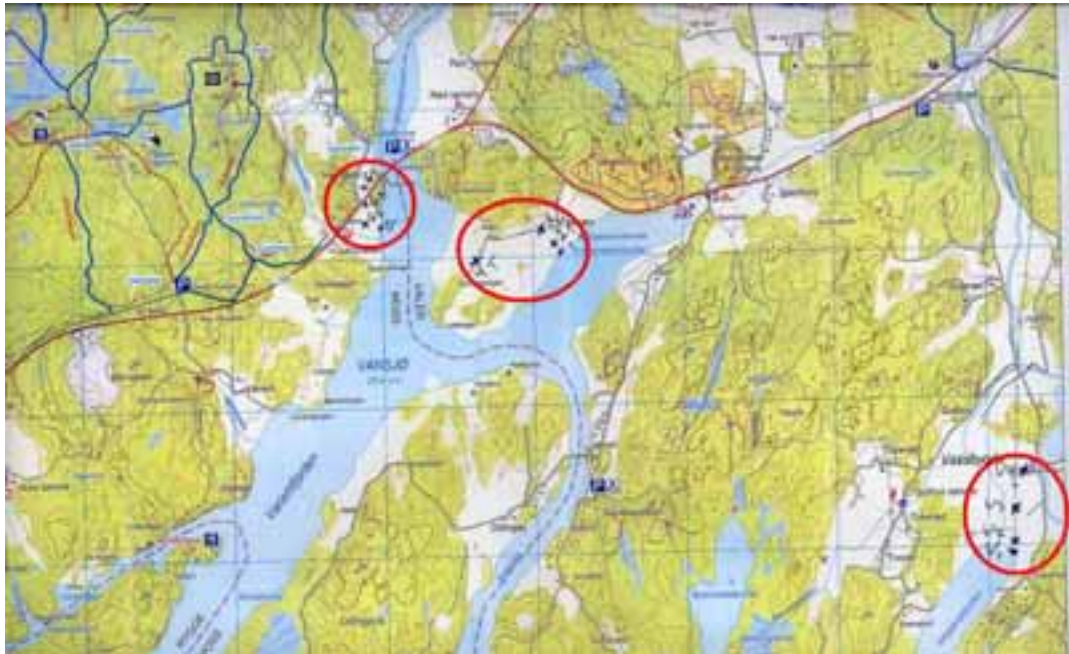
Figur 7. Lokalteter med grunnvannsrør: Gashus (G1,G2 og G4), Texnæs (T1,T2,T3 og T4) og Vassbygda (V2,V3 og V4).

- Gashus (3 rør) (se kart figur 7)
- Texnæs (4 rør) (se kart figur 7)
- Vassbygda (3 rør) (se kart i figur 7)
- Starengen (3 rør) (se kart i figur 8).
