RAPPORT LNR 5190-2006

**R**esipient-  
undersøkelser i  
Håelva 2005

Avrenning fra kommunalt  
slamdeponi.

Tittel Resipientundersøkelser i Håelva 2005. Avrenning fra kommunalt slamdeponi.	Løpenr. (for bestilling) 5190 - 2006	Dato 17.02.2006
	Prosjektnr. Undernr. O - 25161	Sider Pris 47
Forfatter(e) Karl Jan Aanes	Fagområde Utredning	Distribusjon Åpen
	Geografisk område Røros	Trykket NIVA

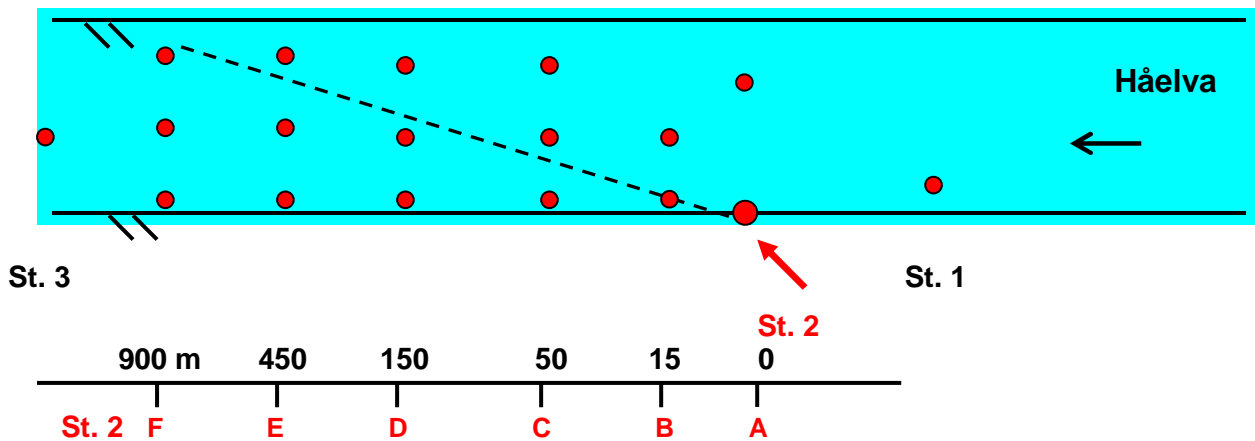
**Figur 2.** Skisse av prøvetakingsområdet nedstrøms "utløpet" fra deponiet i Hådal. Stasjonene 2A til 2F er lokalisert som tverrsnitt i ulik avstand fra utslippsområdet.

Stasjon 2 ligger også på syd siden av Håelva, ca 600 meter nedstrøms stasjon 1. Elvebunnen består av et steinsubstrat med varierende steinstørrelse og noe sand. Området var tydelig preget av utfellinger av jern og substratet hadde et rød-brunt belegg (oker). Vannet hadde en jevn og til dels sterk strøm, og det var gode prøvetakingsforhold for bunndyr. Ved prøvetakingen i 2005 ble det her lagt opp et nytt finmasket nett av prøvelokaliteter for å dokumentere størrelsen og utstrekningen av den påvirkning som ble påvist i 2004. På en strekning på vel en km fra st. 1 til st 2 F ble det lagt 7 stasjoner (hver med 1 – 3 prøvepunkter) for fysisk-kjemisk og biologisk prøvetaking (se fig. 2).

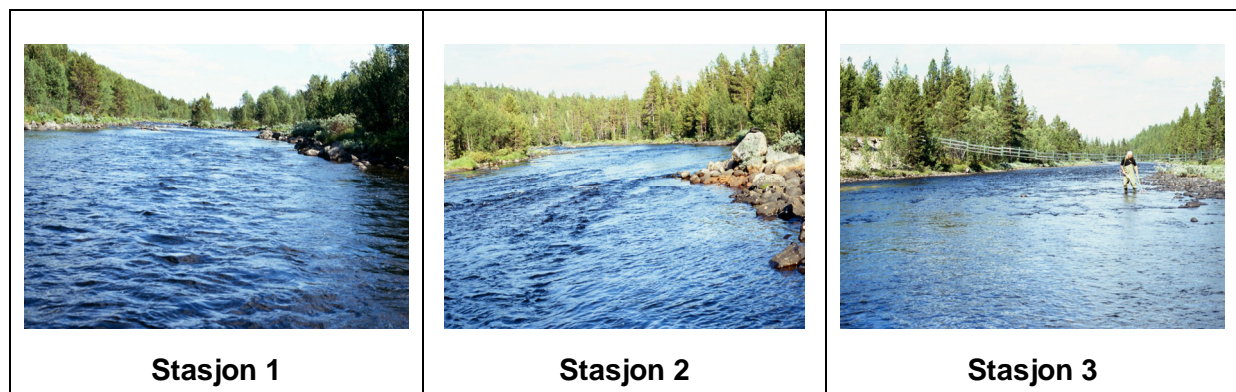
**Figur 3.** Foto av prøvetakingsstasjonene i Håelva 21.juli 2004. Bemerk jernutfellinger på steinene på stasjon 2. Foto K. J. Aanes.

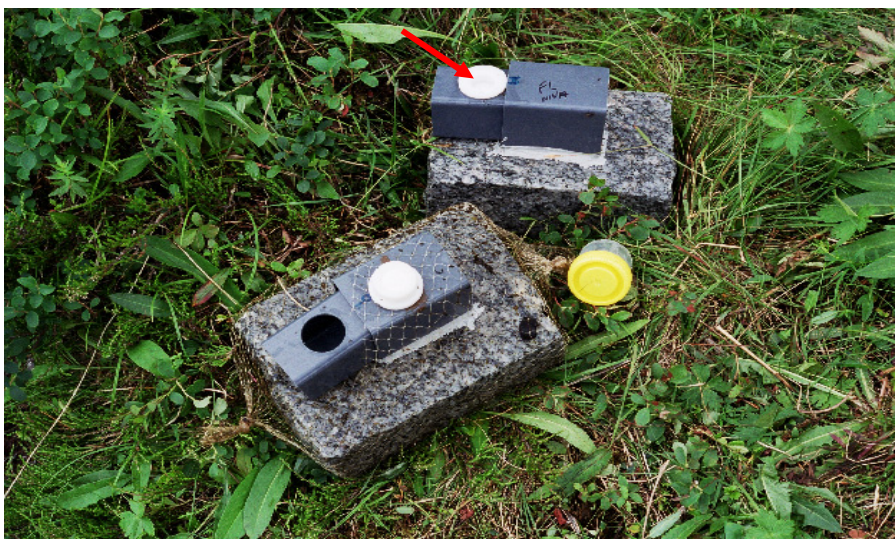
**Figur 4.** Foto av DGT prøvetageren montert i en beskyttelses ramme og festet på en stein før den ble plassert ut i vassdraget. *Foto K. J. Aanes.*

For å dokumentere eventuelle endringer i den fysisk-kjemiske vannkvaliteten ble det benyttet passive prøvetagere (DGT – Diffusive gradients in thin films), mer informasjon om metoden er gitt i vedlegg 1 (Røysset 2005). Dette er en prøvetakingsteknikk som egner seg godt til å bestemme biotilgjengelig andel tungmetaller og andre spormetaller i vann. Betingelsen er at de foreligger i frie kationer eller bundet til kation i labile komplekser. Metoden går ut på at prøvetageren, som er montert i et hylster og festet på en stein (fig. 4), settes ut på elvebunnen. Den vil der over en tidsperiode på 2 uker samle opp og gi et integrert bilde av konsentrasjonen av aktuelle tungmetaller i resipienten. Det ble i 2005 brukt samme tidsperiode og eksponeringstid som ved undersøkelsene i 2004, men antallet prøvepunkter i vassdraget ble økt (se figur 2) for å få et bedre bilde av utstrekningen på det området som eventuelt er påvirket.

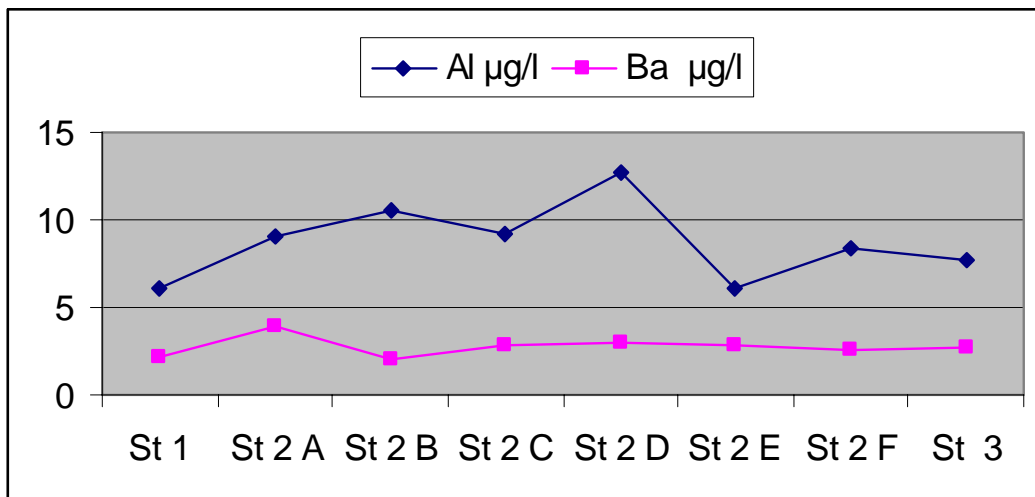
**Figur 7. Håelva. Konsentrasjonsutvikling for reaktivt Al og Ba . DGT prøver. Midlere verdier for stasjoner og år.**

Den midlere konsentrasjonen av reaktivt aluminium og barium for årene 2004 og 2005 øker fra stasjon 1 til 3 (tabell 12) med henholdsvis 1,55 µg/l (25 %) og 0,5 µg/l (23 %). Dataene i tabell 13 viser at denne aluminiums konsentrasjonen i Håelva nesten dobles nedstrøms utslippsområdet for dreinsvann, men resultatene viser også at andre bidrag fra mindre sidevassdrag langs vassdraget (Fig. 7 - st. D) er med på å øke konsentrasjonen av Al på stasjon 3. For barium er det en mindre økning på st. 2 A, men videre "fortynning" reduserer konsentrasjonen, og den holder seg ganske stabil videre ned til st. 3.

Det ble i 2004 funnet en markert økning i konsentrasjonene av reaktivt Al (2.0 µg/l; 34 %), Ba (0.4 µg/l; 17 %) mellom stasjonene 1 og 3. Tilsvarende var økningen mellom disse stasjonene i 2005 henholdsvis 18 % for Al og 30 % for Ba.

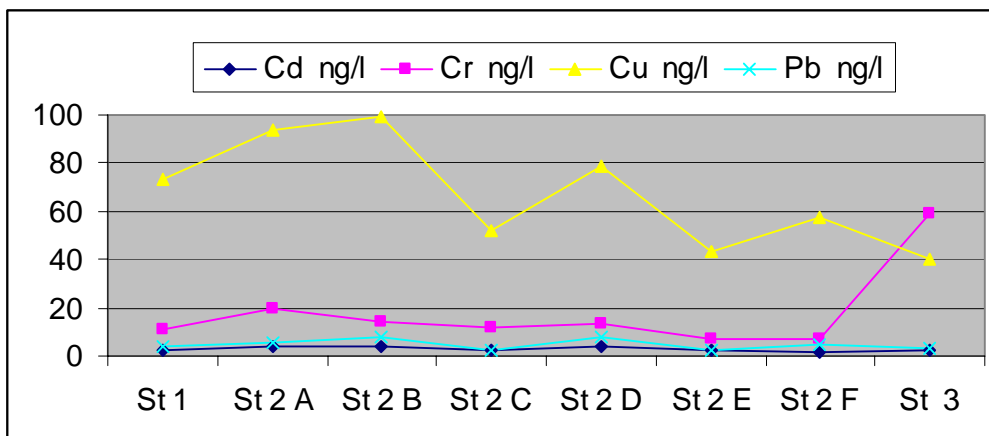
**Figur 8. Håelva. Konsentrasjonsutvikling for Cd, Cr, Cu og Pb. DGT prøver. Midlere verdier for stasjoner og år. Måleenhet ng/l**

Den midlere konsentrasjonen av tungmetallene kadmium (Cd), krom (Cr), kobber (Cu) og bly (Pb) som ble målt ved hjelp av DGT prøver viser en noe ulik utvikling fra stasjon 1 til 3 (fig. 8, tabell 13 A og B). Kobber konsentrasjonen øker fra **73 ng Cu/l** til **99 ng Cu/l** (36 %) nedstrøms utslippsområdet for så å falle ned til **59 ng Cu/l** på stasjon 3. Som for Al er det også for Cu en økning lokalt oppstrøms st. 2 D. Dette ble registrert for flere metaller på denne stasjonen (blant annet for Ni og Zn), og har trolig sammenheng med tilførsler fra sidevassdrag oppstrøms st. 2 D.

Kadmium og bly hadde en økning nedstrøms utslippsområdet i Håelven på henholdsvis 50 % og 90 %, men verdiene er lave (**4,0 ng Cd/l** og **7,85 ng Pb/l**) og ligger langt under det som kreves for å oppnå beste tilstandsklasse etter SFT's system for klassifisering av miljøkvalitet i ferskvann (tabell 9 og 10). Konsentrasjonen av disse to metallene faller til en lavere konsentrasjon på stasjon 3 enn den som ble målt på referansestasjonen (tabell 12). Trolig er dette fordi metallene etter hvert adsorberes til partikler og større organiske forbindelser og ikke lenger er i en tilstandform som fanges opp med denne metoden.

Resultatene fra analysene av DGT prøvetakernes midlere opptak av krom viser at konsentrasjon varierer en del (tabell 13). Ulik deteksjonsgrense årene i mellom gjør det vanskelig å sammenligne resultatene fra 2004 og 2005. Materialet fra 2005 viser en konsentrasjonsøkning nedstrøms utslippsområdet, men også ved stasjon 2 D og stasjon 3 er det en økning av krom. Særlig er det tilfelle på den siste stasjonen (fig. 8) uten at det er funnet noen god forklaring på dette.

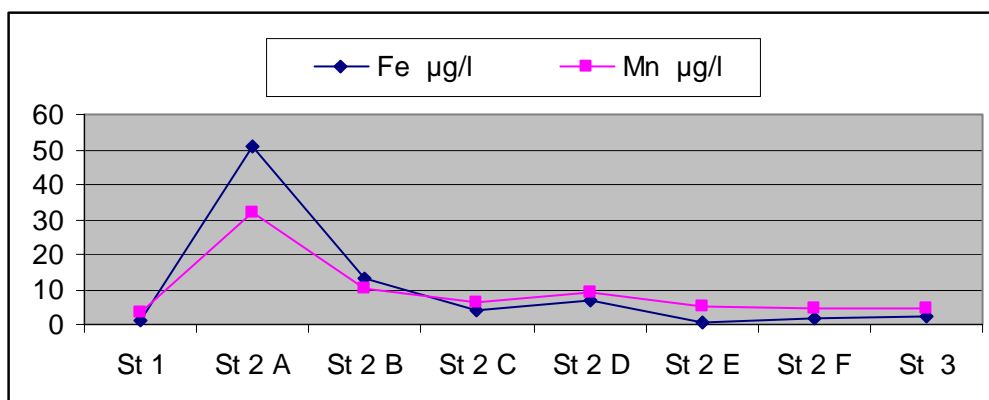
**Figur 9. Håelva. Konsentrasjonsutvikling for Fe og Mn. DGT prøver. Midlere verdier for stasjoner og år.**

Resultatene for reaktivt jern og mangan viser at det like nedstrøms utslippsområdet er en svært tydelig og kraftig endring i konsentrasjonen av disse metallene. Særlig for jern er denne markert og på stasjon 2 A er konsentrasjonen nesten 50 ganger større enn tilsvarende målinger på referansestasjonen oppstrøms deponiet. Økningen av mangan samsvarer sterkt med det som ble registrert for jern (fig. 9). Konsentrasjonen av Mn økte med 10 ganger fra st. 1 til st. 2 A. For begge metallene er det en jevn reduksjon nedover vassdraget. Konsentrasjonen av jern og mangan er på stasjon 3 henholdsvis 2,05 µg/l og 4,35 µg/l. Verdiene regnes som lave, men samtidig er konsentrasjonene henholdsvis 86 % og 32 % over det som ble målt på referansestasjonen (tabell 12).

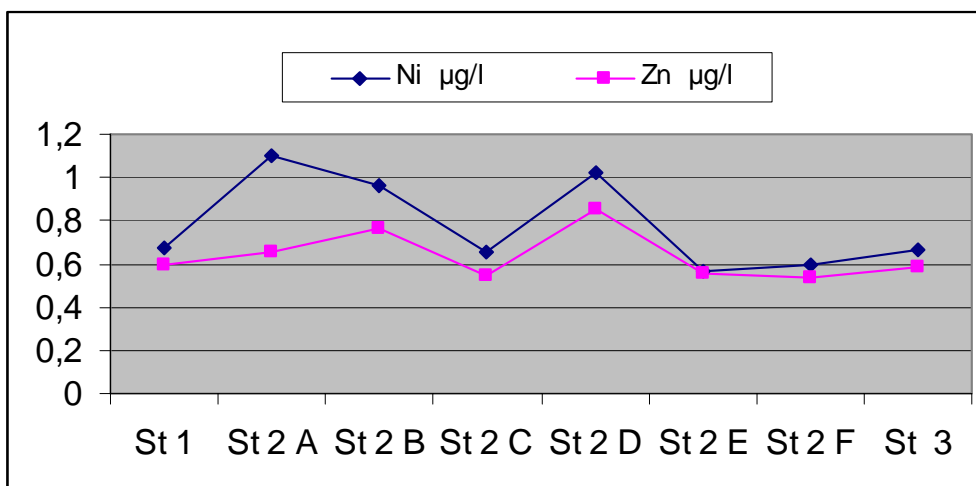
**Figur 10. Håelva. DGT prøver. Konsentrasjonsutvikling for Ni og Zn. Midlere verdier for stasjoner og år.**

Resultatene fra DGT prøvetagerne og analysene for innholdet av metallene Ni og Zn viser også at dreinsvannet fra avfalldeponiet påvirker konsentrasjonen av disse to metallene i Håelva (fig. 10). Konsentrasjonen nedstrøms utslippsområdet øker med henholdsvis 64 % og 27 %. Den avtar ned til stasjon 2 C, men som for Cu og Al er det en ny konsentrasjonsøkning på st. 2 D. Konsentrasjonen avtar så igjen og på stasjon 3 (ca 2 km nedstrøms utslippsområdet) er konsentrasjonene av nikkel og sink den samme som på referansestasjonen (tabell 12 og 13).

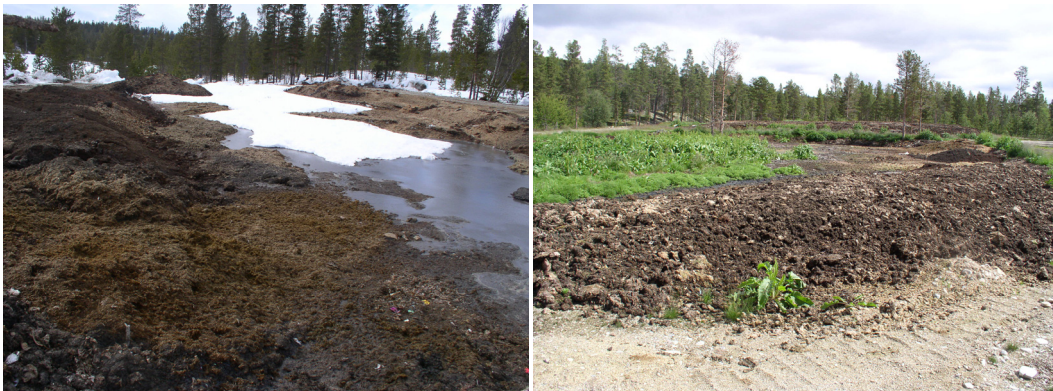
**Figur 12.** Bilder fra deponiet tatt 14.04.04 (venstre) og 07.07.04 (høyre). Foto C. Vogelsang.

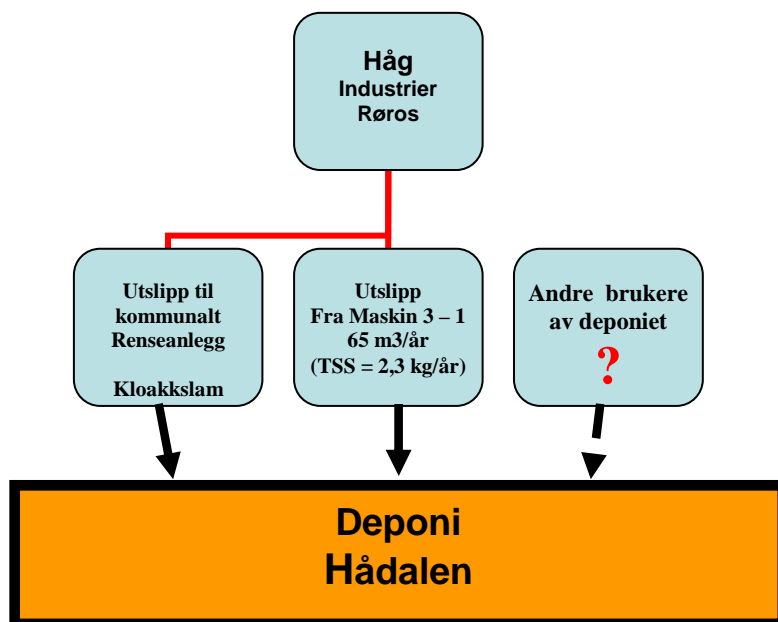
Figur 15. Brukere av deponiet i Hådalen: Røros kommune, Håg asa og andre brukere (?). Håg asa avsluttet sin bruk av deponiet februar 2004.

Håg asa sine bidrag til eventuell forurensing av Håelven er knyttet til 3 av i alt 5 kilder. Dette er skjematisk vist i figur .

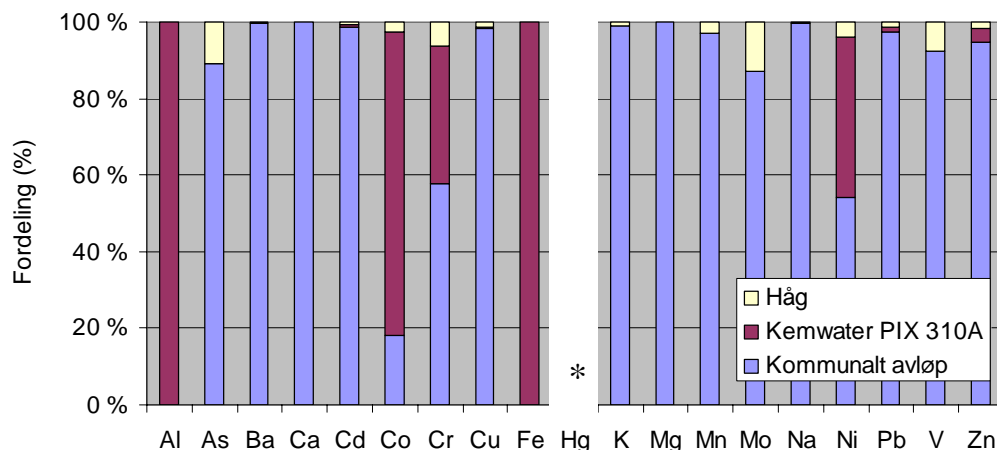
**Figur 16.** Relativ fordeling av den årlige tilførselen av metaller til rensenanlegget mellom kommunalt avløp, fellingskjemikaliet og påslipp fra Håg asa.

(\* I figur 16 er kvikksølv utelatt da dataene her er for usikre. I tabell 19 (vedlegg 1) er alle Hg bidragene fra bedriften samlet, summeres dette viser tallene at bidraget fra Håg asa til det kommunale deponiet er ~ 0,400 g Hg pr år. Samtidig viser resultatene fra kvikksølv analysene av avløpsslammet at deponiet årlig ble tilført ~ 0,11 kg Hg).

Undersøkelsene som ble gjort i 2004 (Vogelsang m.fl. 2004) viste at Håg asa hadde et bidrag til metallinnholdet i kloakkslammet fra det kommunale renseanlegget i Røros som var meget begrenset og neppe av noen betydning for det samlede innholdet av giftige metaller i slammet som årlig ble transportert til deponiet i Hådalen. En oppstilling av dette er vist i figur 16 .

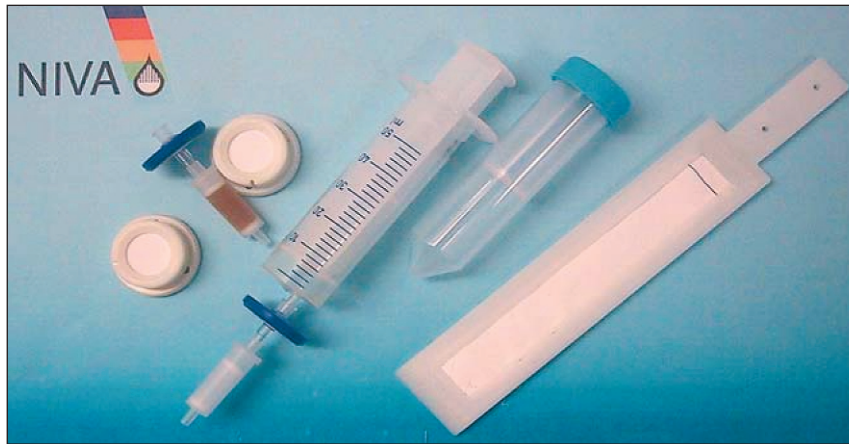
Figur 4. Et utvalg av innholdet i «verktøykassa med DGT- og SCF-prøvetakere»: Fra venstre to DGT'er (runde hvite enheter med prøvetakingsvinduet vendt oppover). To SCF'er (filter pluss ionebytter og påmontert prøvetakingsprøyte). Til høyre en DGT-sediment-probe som benyttes for å ta profiler av metaller i porevann i sedimenter.

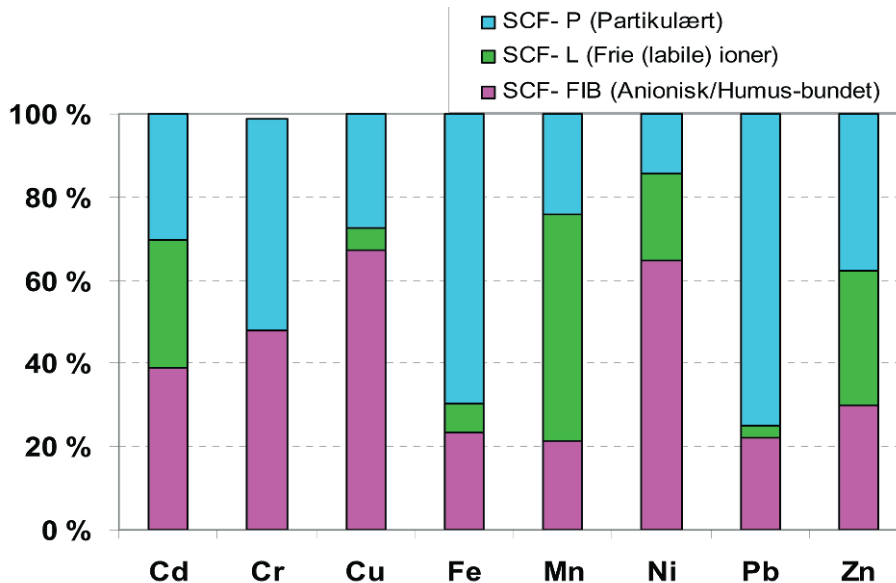
Figur 6. SCF-fraksjoner av viktige tungmetaller i en elv med mye sedimenttransport (høy andel av metaller i partikulær fraksjon).

Figur 6 viser at i en elv med mye sedi-

menttransport finnes jern (Fe) hovedsakelig i partikulær form, og det som er igjen av Fe i løsning er humusbundet. For Mn er det annerledes, her er det mye større andel frie ioner, dette stemmer med det vi vet om løseligheten for Fe og Mn i vann. Cu, Ni og Pb har liten andel frie ioner, men en vesentlig andel i humusfraksjonen (Cu og Ni) eller i partikkelfraksjonen (Pb), og lite løste frie ioner. Zn og Cd har en større del som frie ioner, dette stemmer med at Zn og Cd bindes svakere til humus enn Cu, Ni og Pb.

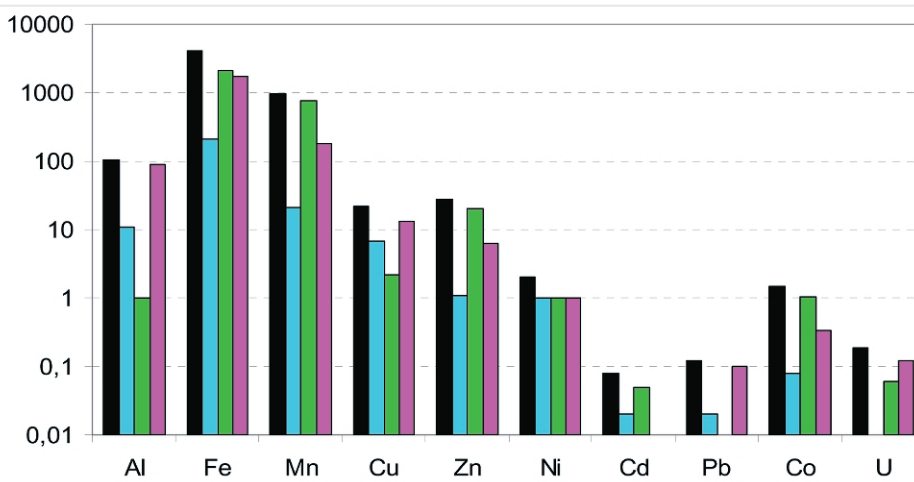
Figur 7. SCF-fraksjoner i vann fra et fiskeoppdrettsanlegg utsatt for en episode med høye metall konsentrasjoner. Øvre figur viser vannkvalitet ved normale forhold, nedre figur en episode med sterkt forhøyede nivåer av Al, Fe, Mn, Cu, Zn, og kraftig dødelighet av laksesmolt (Merk at for å få frem det store spennet av konsentrasjoner i vannet (i µg/L), er det benyttet logaritmisk skala, noe som gir en visuell forvrengning av det store spranget i konsentrasjoner).
