RAPPORT LNR 5277-2006

Høyskolen i Hedmark - forundersøkelse for ny energibrønn

Resultater og anbefalinger

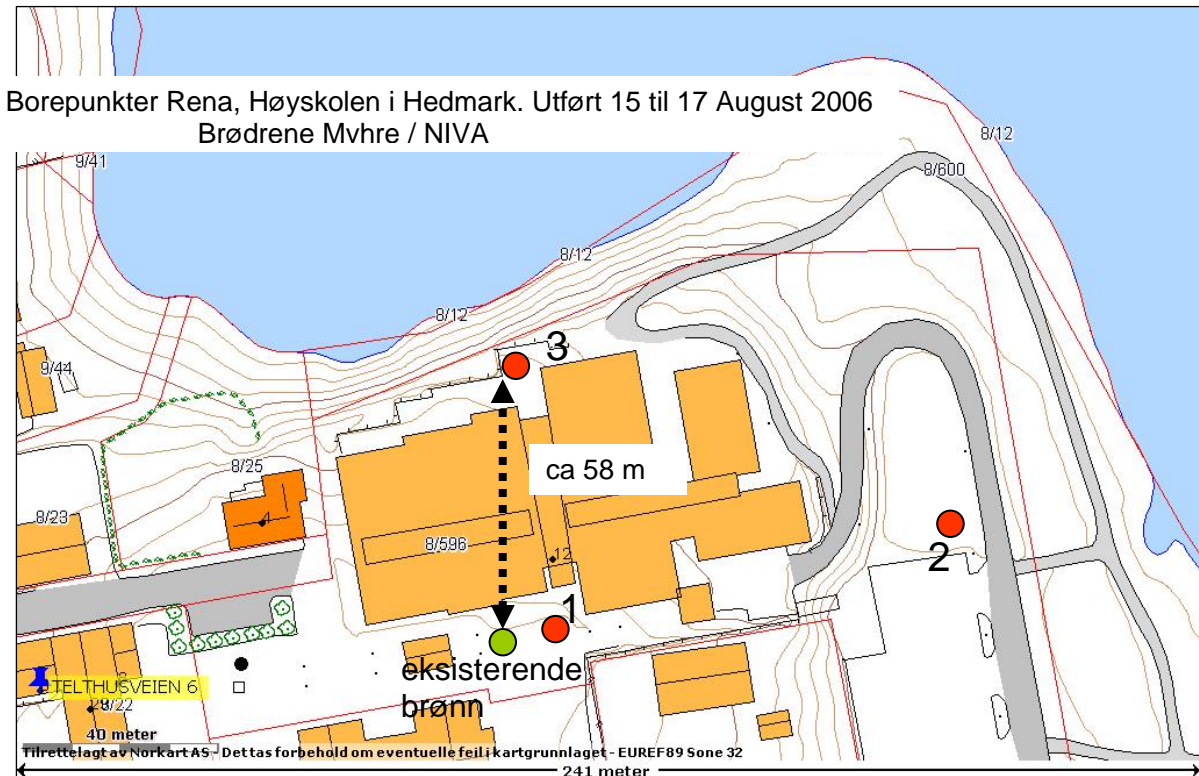
Figur 2. Kartutsnitt over skolens nærområde med angivelse av borepunkter.

Det ble utført sonderboringer i punktene 1, 2 og 3 som vist på kartet. Detaljerte resultater fra sonderboringen er vist i vedleggene A og B.

Punkt 3 pekte seg ut som det klart gunstigste og det ble besluttet å drive ned 2" rør for opptak av vann og sandprøver fra dette.

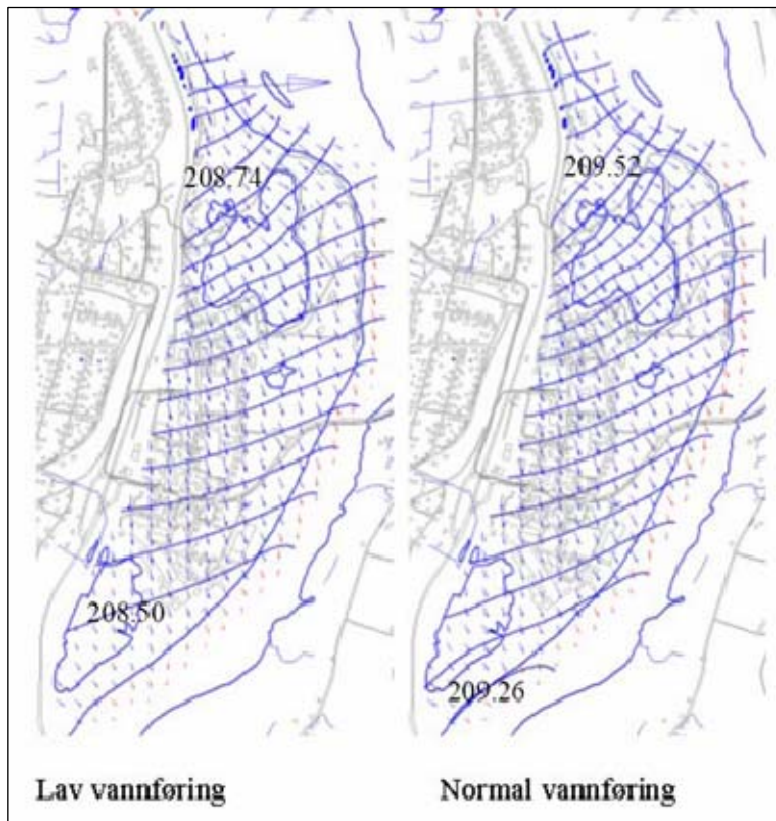
Figur 5. NVEs modellerte grunnvannsgradient for området.

På side 59 i denne rapporten er det vist en utskrift av modellert vannstrømning i regionen rundt Prestsjøen. Utsnittet av figuren viser en regional syd-østgående grunnvannsbevegelse. 2 cm ekvidistanse mellom linjene. Dette gir en indikasjon på at faren for termisk gjennombrudd er lite sannsynlig, ettersom den naturlige gradienten fører infiltrasjonsvannet vekk fra pumpebrønnen.
