RAPPORT LNR 5533-2008

# Driftskontroll av kalkdoseringsanlegg i Arendalsvassdraget

Avviksrapport 2006

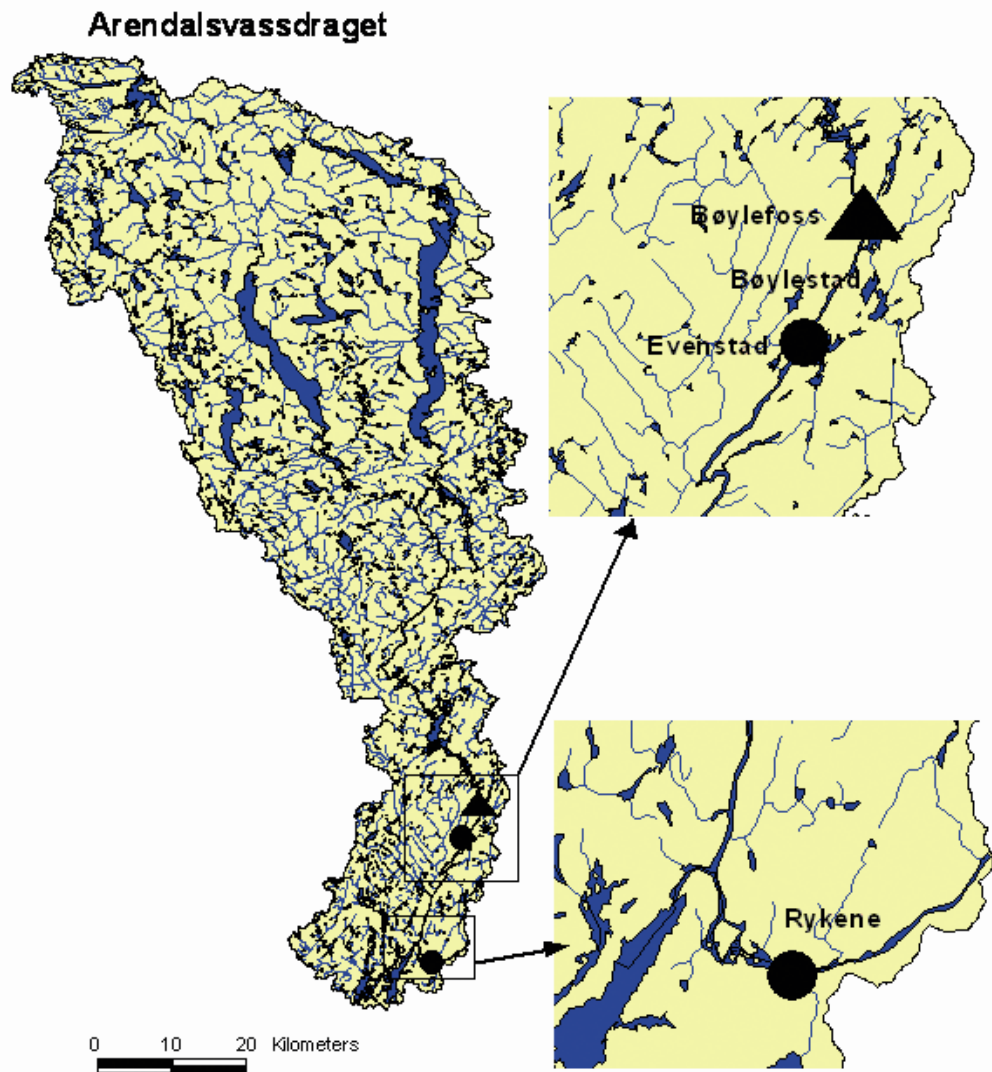
**Figur 1.** Kart over nedbørfeltet til Arendalsvassdraget med utsnitt av tre områder i stor målestokk som viser plasseringen av kalkdoseringsanlegget Triangler) og pH-målestasjoner (sirkler).

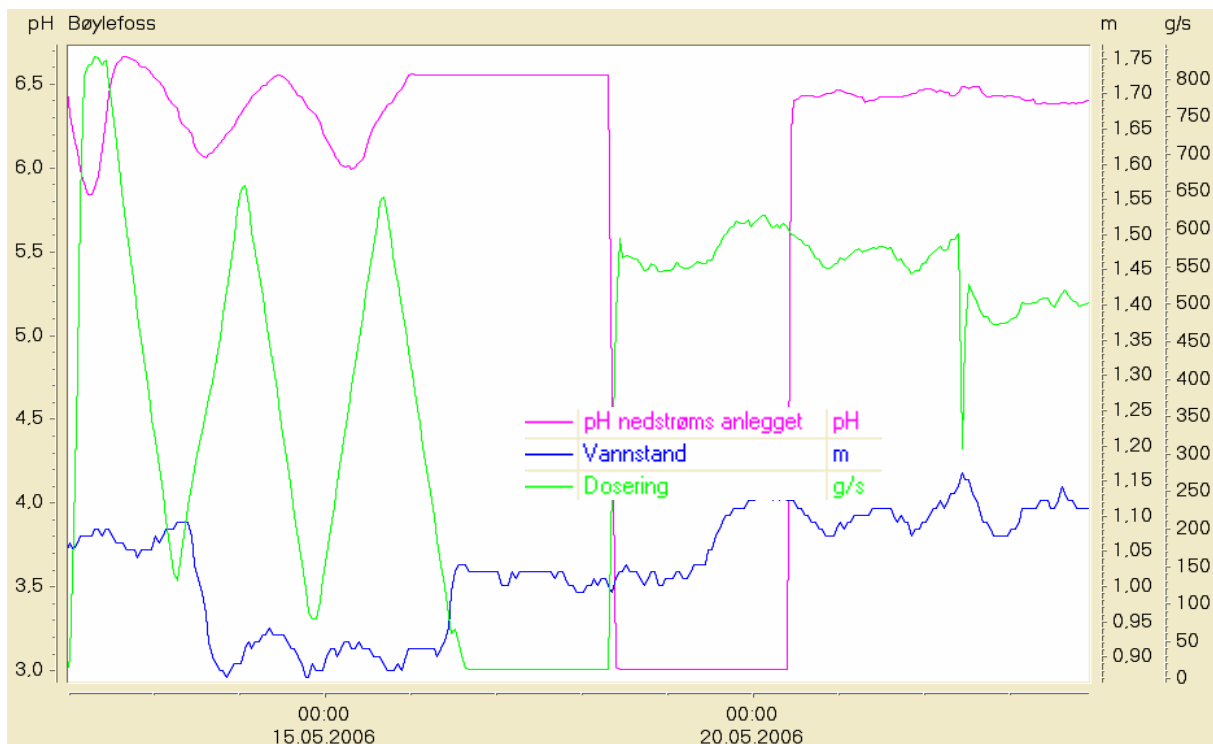
**Figur 2.** Vannstand, doseringssignal og pH nedstrøms doseringsanlegget på Bøylefoss i mai 2006. Figuren viser en stopp i overføringen av nye pH-verdier fra Evenstad (pH-stasjonen nedstrøms anlegget). Systemet virker slik at den siste overførte verdien holdes aktiv helt til nye verdier kommer inn. Siste overførte verdi var pH 6,5. Derfor stoppet doseringen. Anlegget ble deretter satt i manuell drift på fast dose. Samtidig ble strømmen brutt et øyeblikk på pH-overføringsenheten. Dermed forandret pH-signalet seg til verdien under strømbryddet (pH 3).

Det var svikt i overføring av pH-signaler fra Evenstad to ganger i perioden. Dette var 4,5 dager fra 15. mai og 4 dager fra 2. november. Det ble dokumentert minkende pH som følge av disse forholdene kun i november, men det må forventes at pH ble lav også den første gangen dette skjedde selv om doseringen tidlig ble satt til manuell drift med fast dose for å sikre jevn kalktilsetting, se **Figur 2**.

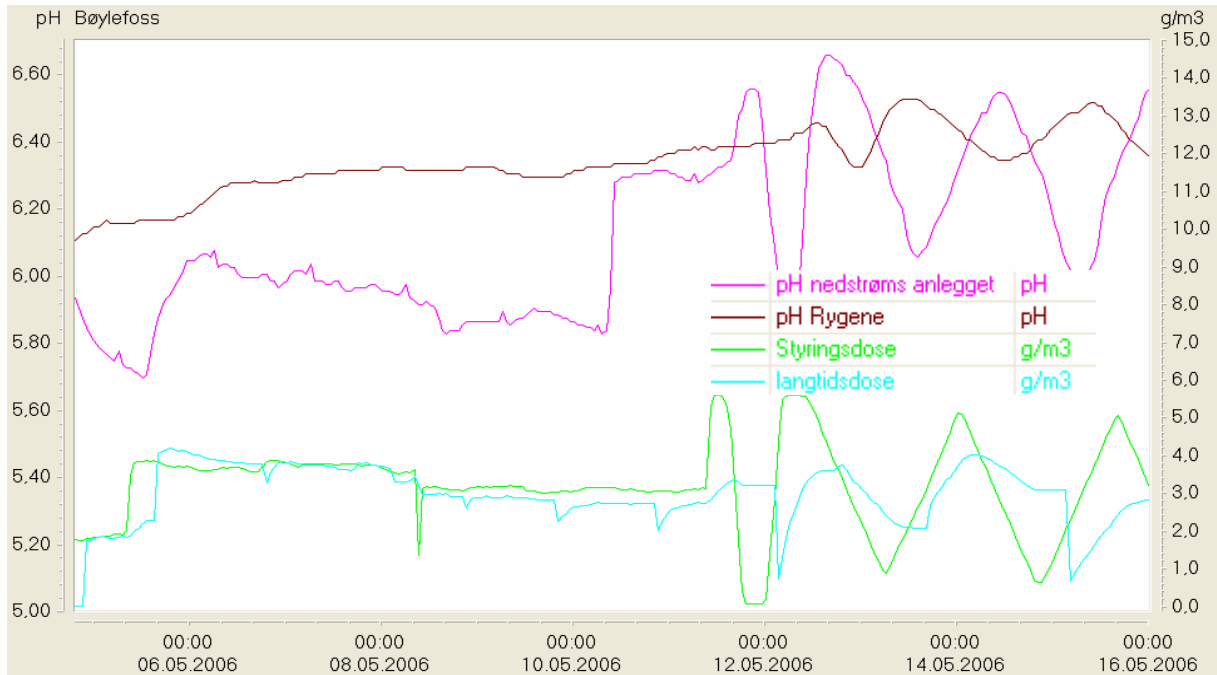
**Figur 3.** Styringsdose, langtidsdose og pH nedstrøms Bøylefoss doseringsanlegg sammen med pH ved overvåkingsstasjonen på Rygene i mai 2006. Figuren viser at det ble dosert 3-4 g/m<sup>3</sup> til 11. mai da dosene ble ustabile. Landtidsdosen avlest av driftskontrollsystemet underbygger doseutviklingen. (For nærmere forklaring på langtidsdose, se Høgberget og Hindar 1998). I den første delen av perioden var pH nedstrøms anlegget ikke riktig justert. Derfor ble det målt for lave verdier.

pH-logg fra tiden 4. til 10. mai viser meget lave verdier. Dette er sannsynligvis ikke reelt, da veiedata viser at anlegget i samme periode doserte mye kalk, og at pH på overvåkingsstasjonen ved Rygene viste høye pH-verdier (DN 2007). Forholdene rettet seg en del etter dette, men det var periodevis lav pH. Kurven viser da en bølgeutvikling som kan tyde på at pH-styringen ikke var godt nok inntrimmet, se **Figur 3**. Etter at det ble foretatt service og reparasjon av radiostasjonen for overføring av pH og temperaturdata fra måleren på Evenstad, er pH-kurvene langt roligere over tid. I tiden fra 20. mai og ut året ble det registrert 8 tilfeller da pH var under de fastsatte mål for lakseførende strekning. Til sammen var deler eller hele strekningen noe sur i 22 dager. **Tabell 1** viser hvor og når elva var for sur.

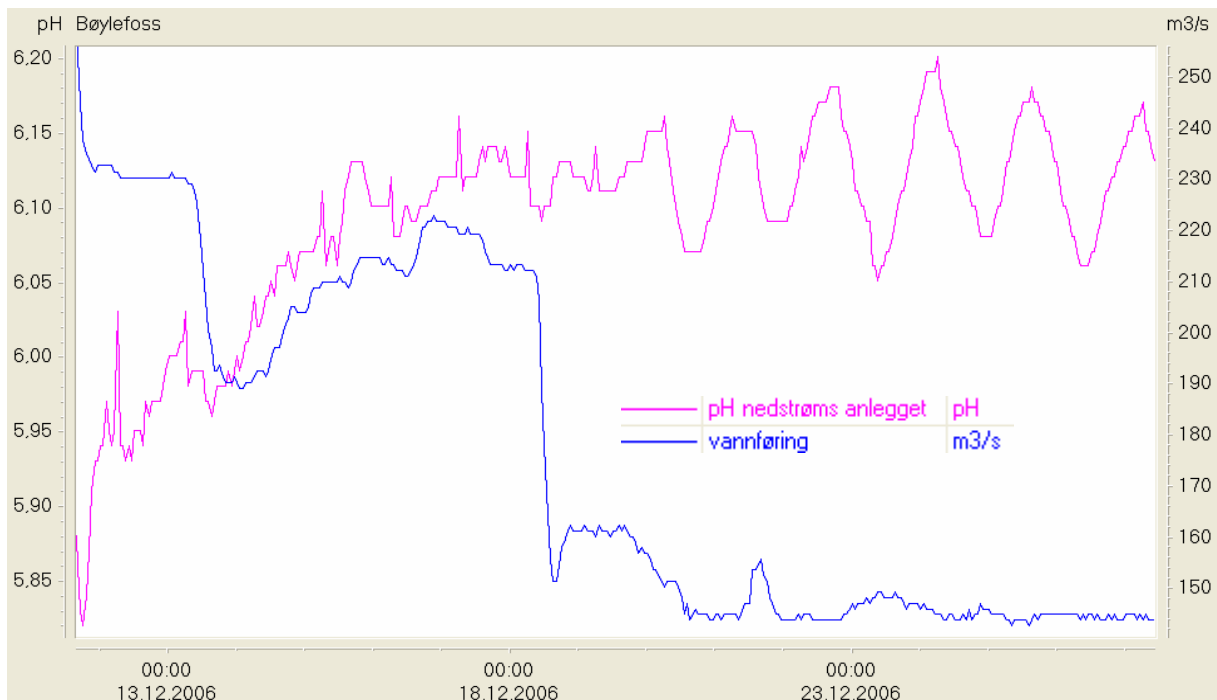
**Figur 4.** Vannføring sammen med pH nedstrøms Bøylefoss doseringsanlegg i desember 2006. Kurvene viser at det blir ustabilitet i pH-verdiene da vannføringen ble redusert. Problemene oppsto omkring 160 m<sup>3</sup>/s.

Normalt ble det dosert stabile doser kalksteinsmel til elva, men enkelte ganger utviklet det seg en ustabilitet. Dette resulterte i labil utvikling i pH. Kurvene viser da en bølgeeffekt. Denne utviklingen sammenfaller med i vannføringsutviklingen. Det ser ut til at problemet er størst ved vannføringer fra 75 til 160 m<sup>3</sup>/s, se **Figur 4**.

Doseringen regulerte ikke optimalt ved vannføringer på ca 160 m<sup>3</sup>/s og lavere. Dette var forhold som vedvarte i hele rapporteringsperioden. Selv om det normalt tar en del tid å samle erfaring fra forskjellige vannføringsforhold, burde disse tilstandene vært rettet på etter et års drift.

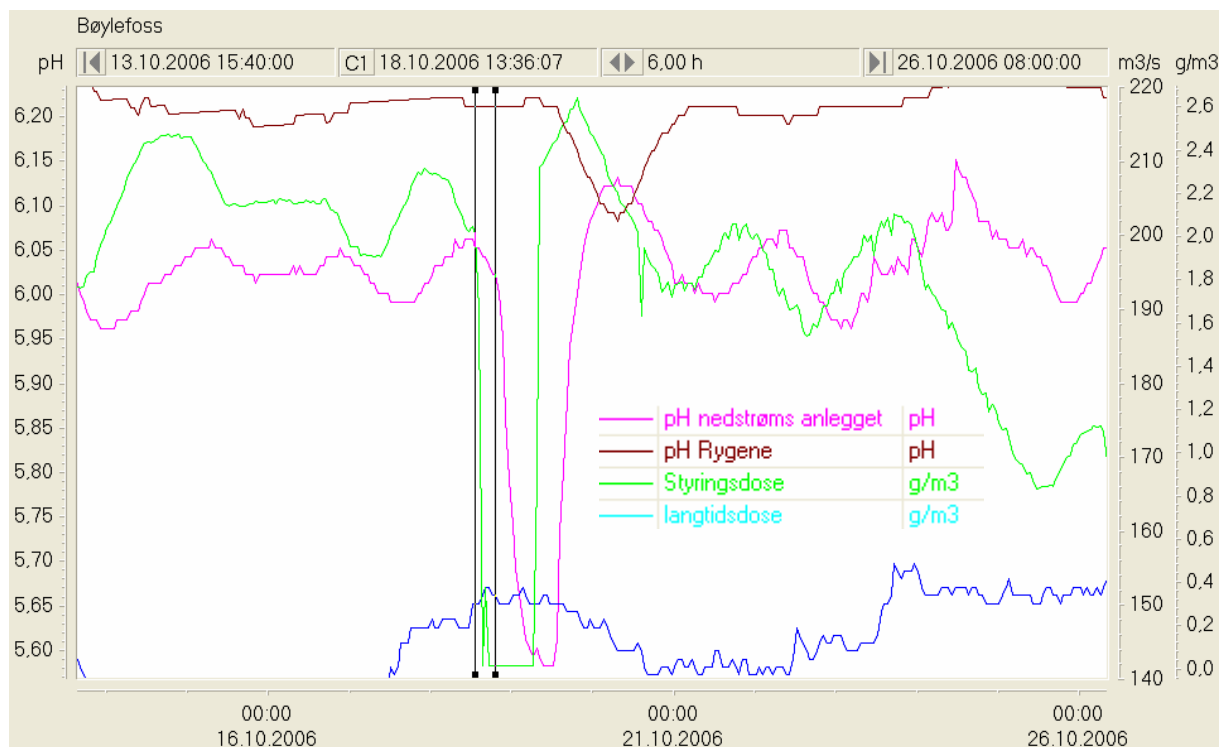
**Figur 5.** pH på Rygene og Evenstad sammen med styringsdosen fra Bøylefoss doseringsanlegg i oktober 2006. Figuren viser hvor lang tid det tok før reduksjon i pH ble målt på Evenstad og Rygene etter en doseringsstopp fra anlegget.

Tilbakemeldingstiden til doseringsanlegget ved endringer i kalkdoser varierer mye med vannføringen. Dette har sammenheng med de lange avstandene mellom doseringspunktet og pH-målingsstasjonene. Avstanden fra Bøylefoss til Evenstad kraftverk er 6 km. Avstanden fra Bøylefoss til pH-overvåkingsstasjonen på Rygene er ca 25 km. Ved et tilfelle i oktober stoppet doseringen på anlegget i ca 13 timer. Da var det vannføringen i elva (150 m<sup>3</sup>/s). Det tok 6 timer før reaksjonen ble observert gjennom lavere pH ved Evenstad og 1 dag før den samme pH-pulsen nådde Rygene. Forholdene er vist på **Figur 5**.
