Undersøkelse av sedimenter og tang utenfor Nordmøre

Oppdrettsservice på Rensvikholmen

Tittel Undersøkelse av sedimenter og tang utenfor Nordmøre Oppdrettsservice på Rensvikholmen.	Løpenr. (for bestilling) 5777-2009	Dato 03.04.2009
	Prosjektnr. Udemnr. O-29049	Sider Pris 18
Forfatter(e) Sigurd Øxnevad Merete Schøyen	Fagområde Miljøgifter i marint miljø	Distribusjon
	Geografisk område Møre og Romsdal	Trykket CopyCat AS

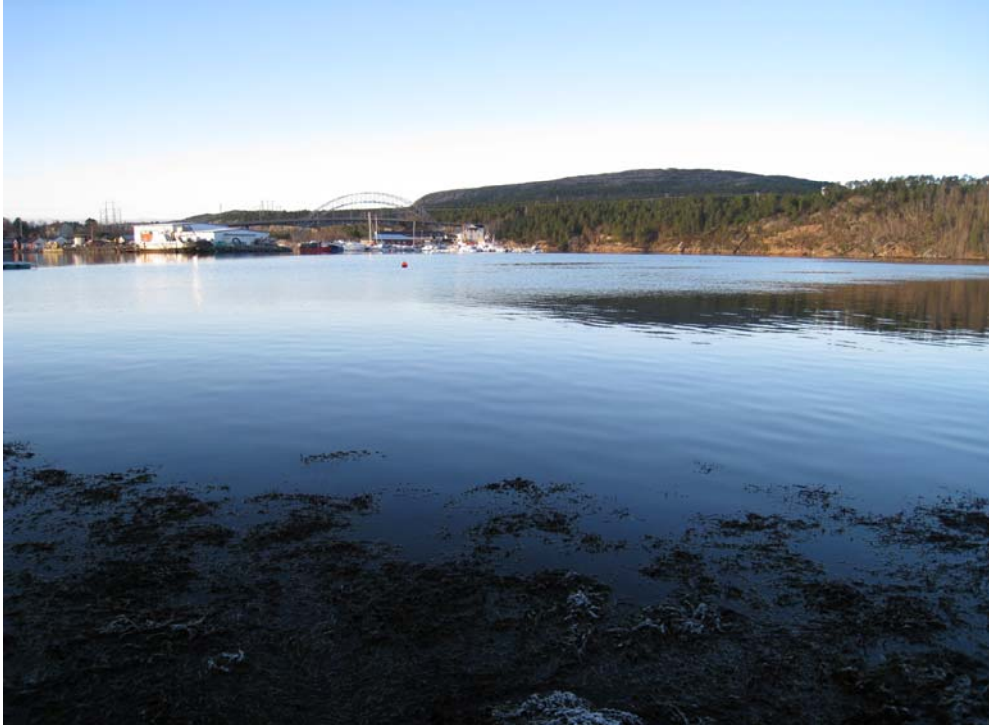
Bilde 1. Bilde av lokalitet med griselang (stasjon T10). I bakgrunnen sees Nordmøre Oppdrettservice på Rensvikholmen.
