Kartlegging av miljøtilstanden Bleikvasselva Røssågavassdraget Tema: Miljøgifter

Kartlegging av miljøtilstanden
Bleikvasselva, Røssågavassdraget

Tema: Miljøgifter

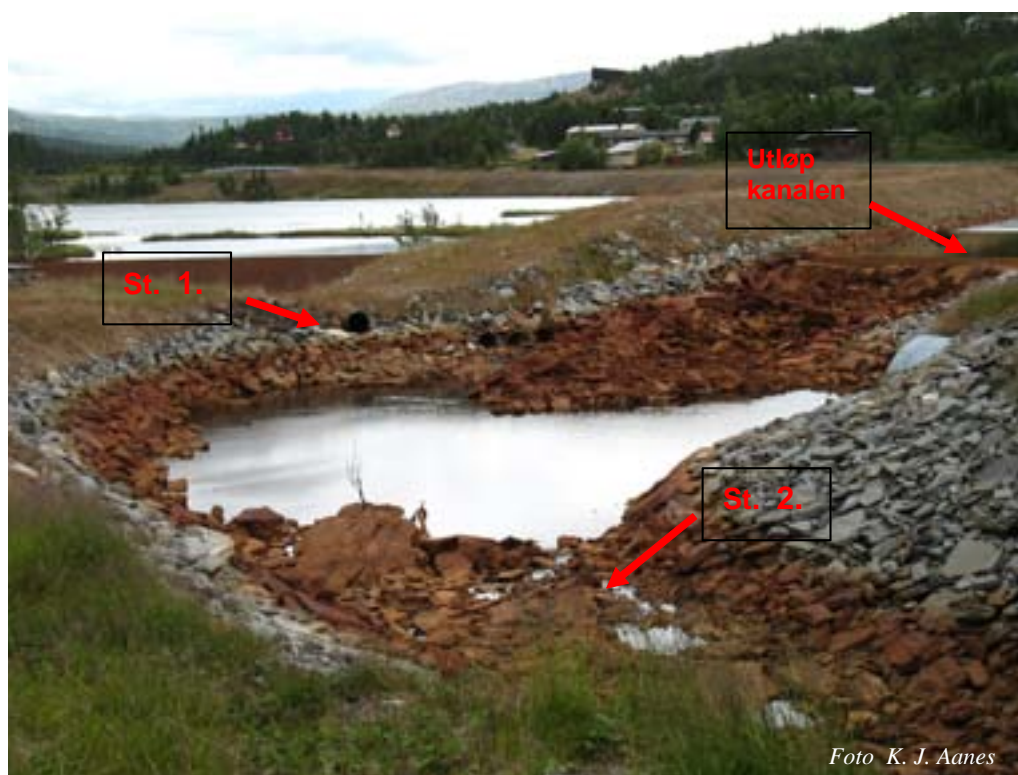
Foto 23. juli 2009. Bildet viser starten på Bleikvasselva med samløpet mellom utløpet fra Lille Bleikvann (nedre avgangsdam) og avløpet fra nedre terskal på kanalen fra Kjøkkenbukta.

Prøvestasjonene 1 og 2 er markert og i bakgrunnen er Bleikvassli Gruber.

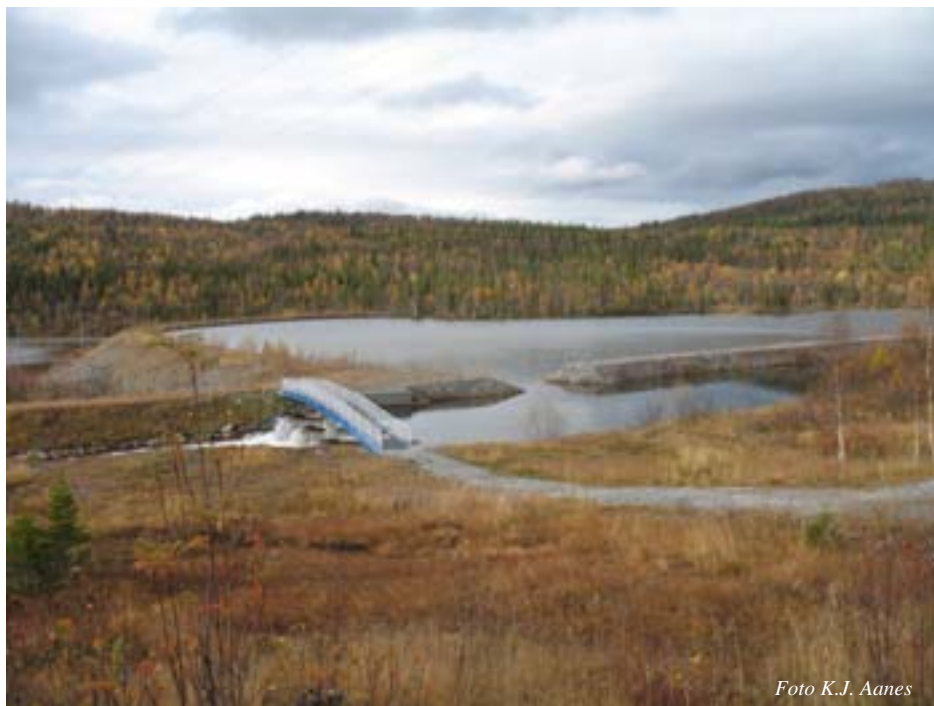
Fotos tatt fra øvre avgangsdam med kanalen fra Kjøkkenbukta som går fra høyre til venstre i bildet og ned til stasjon 2.

Den øvre avgangsdammen har åpning inn til kanalen. Det er overløp ved terskelen. Dato 3.10.2008.

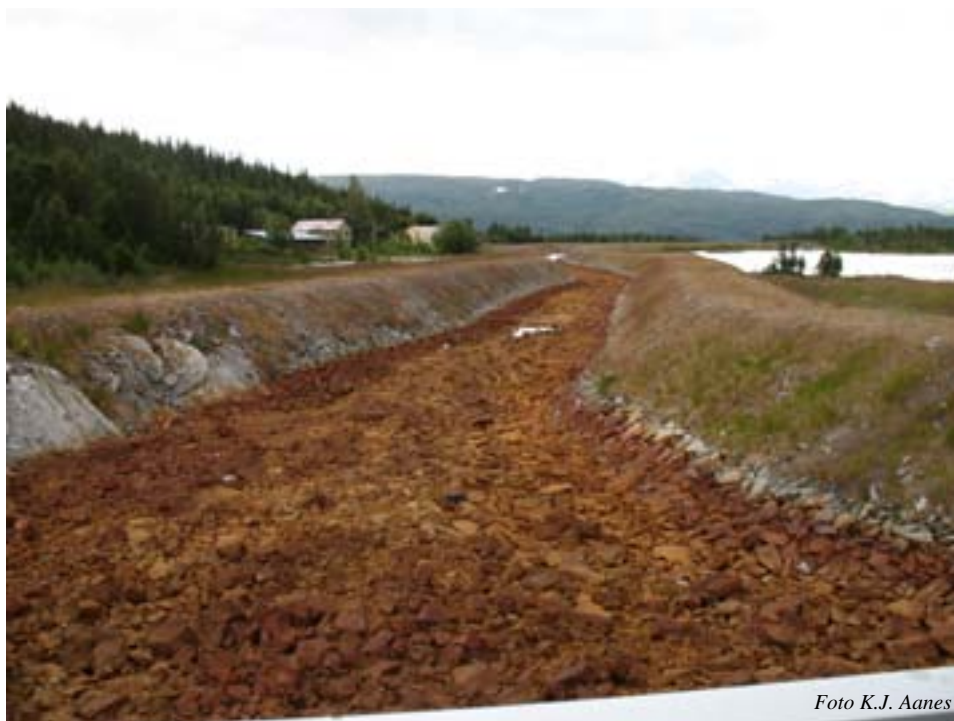
Kanalen 23. juli 2009. Det er ikke lenger overløp fra Kjøkkenbukta. Vannet går nå via overførings-tunellen til Røssvann og normalsituasjonen vil være at det ikke lenger kommer vann fra Kjøkkenbukta. Kanalen bærer tydelig preg av å ha mottatt store mengder gruvevann i perioden 2005 – 2008.

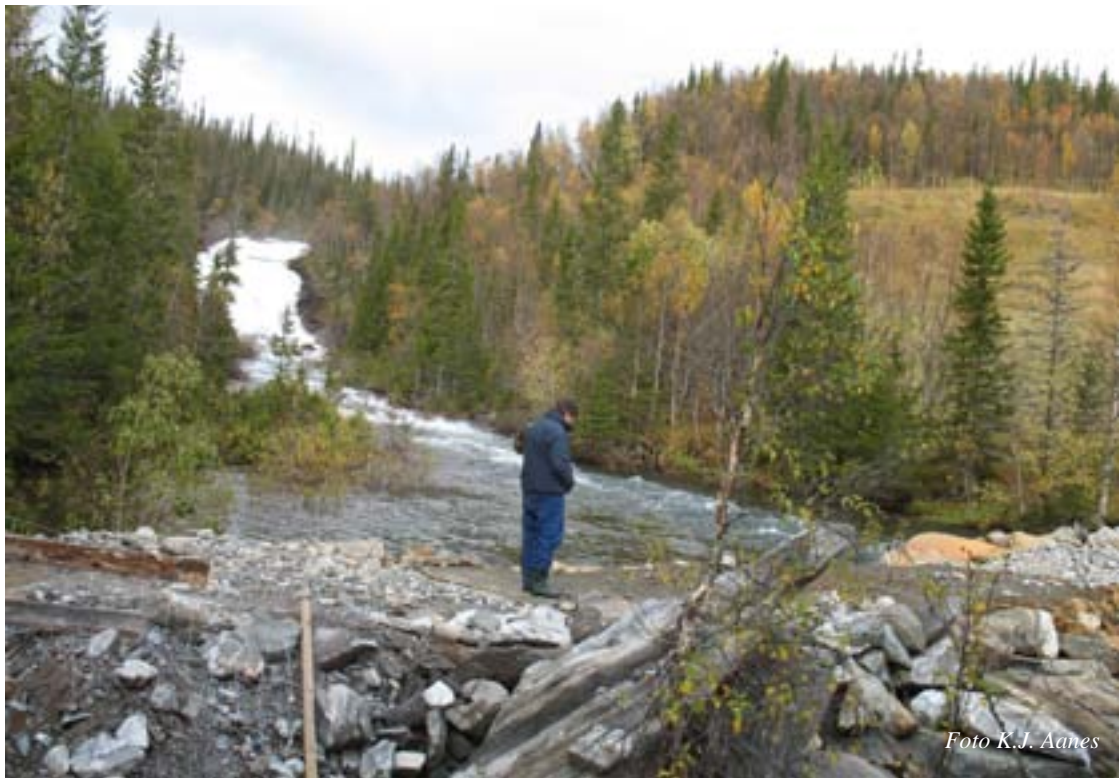
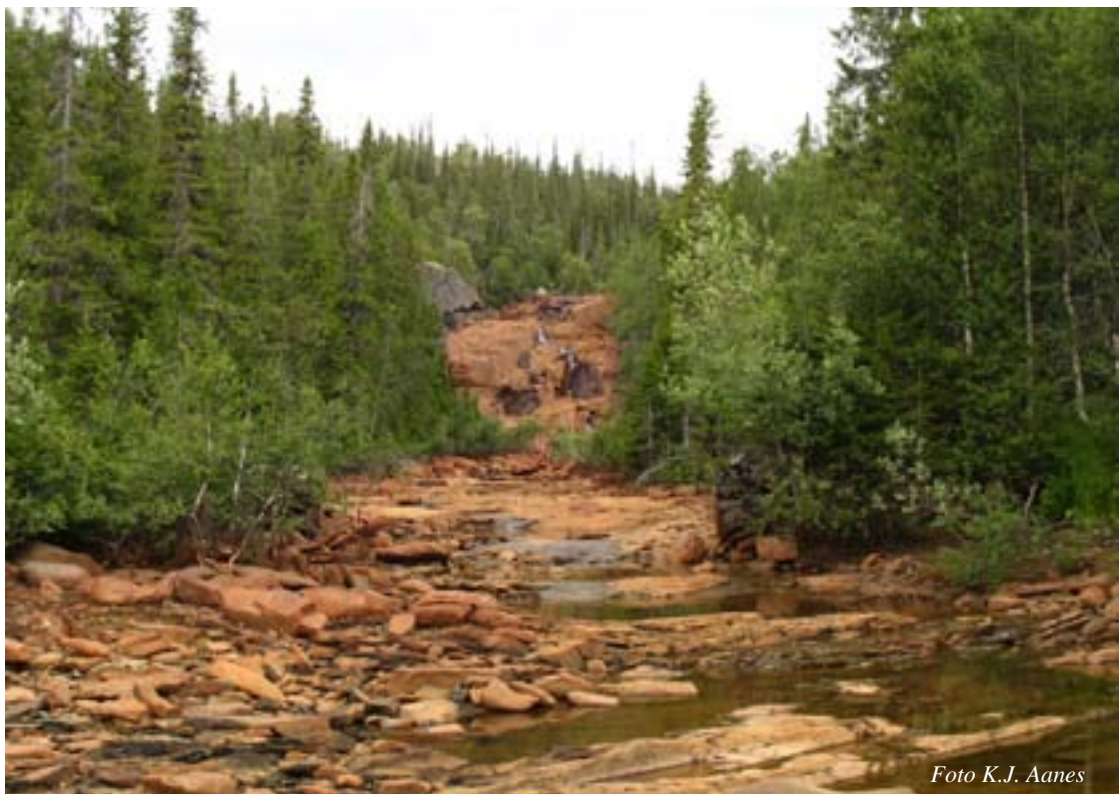
Foto av Bleikvasselva med stasjon 3. Øvre bilde tatt den 3.10.2009 med overløp fra Store Bleikvann via Kløkkenbukta og nedre bilde viser samme sted den 23. 07. 2009.

Resultatene (fargekoder SFT 2004) viser at overløpsvannet fra Kjøkkenbukta hadde en fortynnende effekt på vannkvaliteten i Bleikvasselva. Dette har pågått siden 2005 da overføringstunellen til Røssvatn gikk tett. Dette opphørte høsten 2008. Vannet ble da igjen ledet til Røssvann og det var ikke lenger noe overløp fra dammen i Kjøkkenbukta.

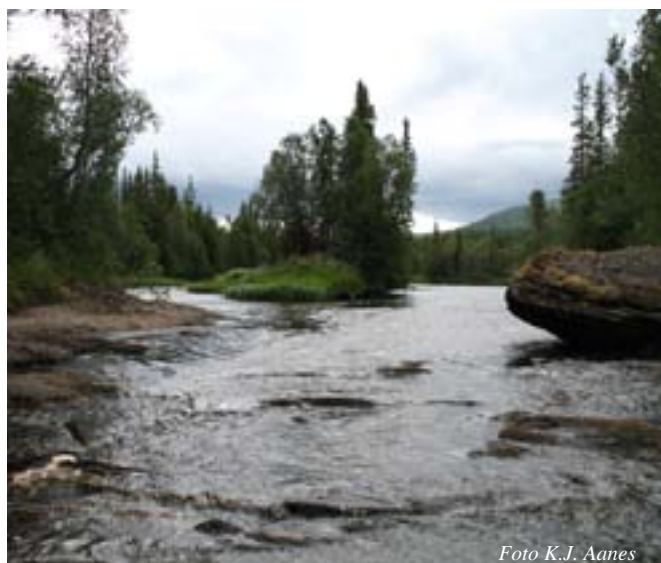
Foto: Stasjon 4 Moldåga 23. juli 2009.

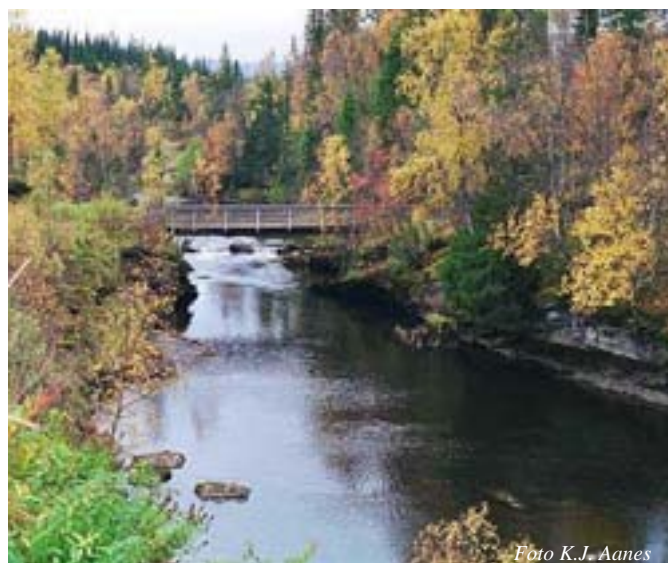
Foto: Stasjon 5 Moldåga 3. oktober 2008.

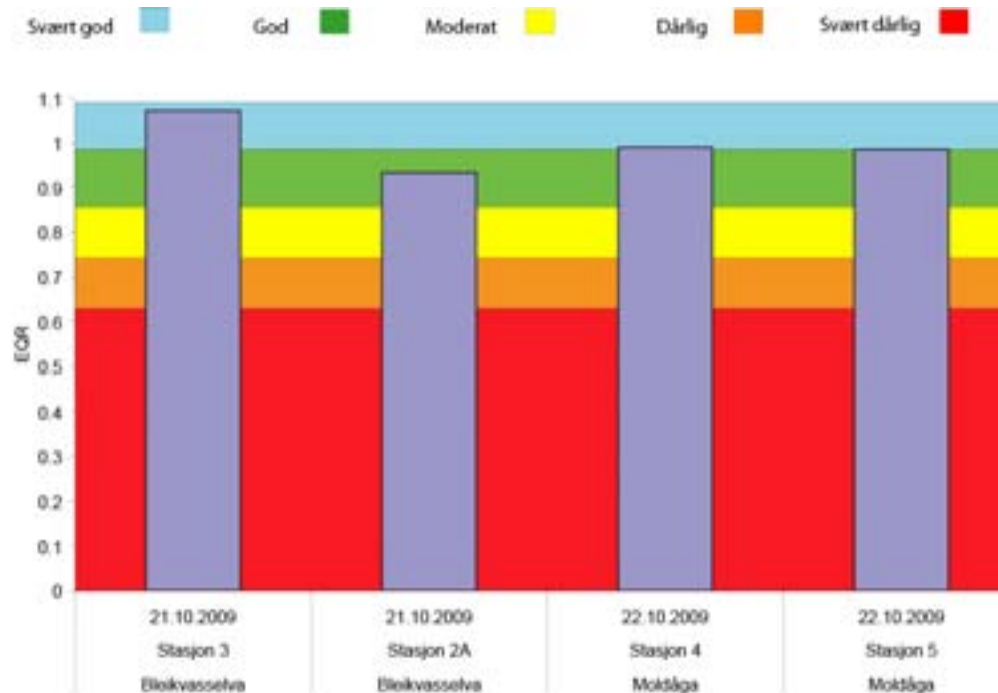
Figur 13. EQR-verdier i forhold til ASPT- indeks og eutrofieringsproblematikk for bunndyrfaunaen på undersøkte stasjoner i Bleikvasselva og Moldåga. Fargekoder for hver tilstandsklasse i bakgrunnen.

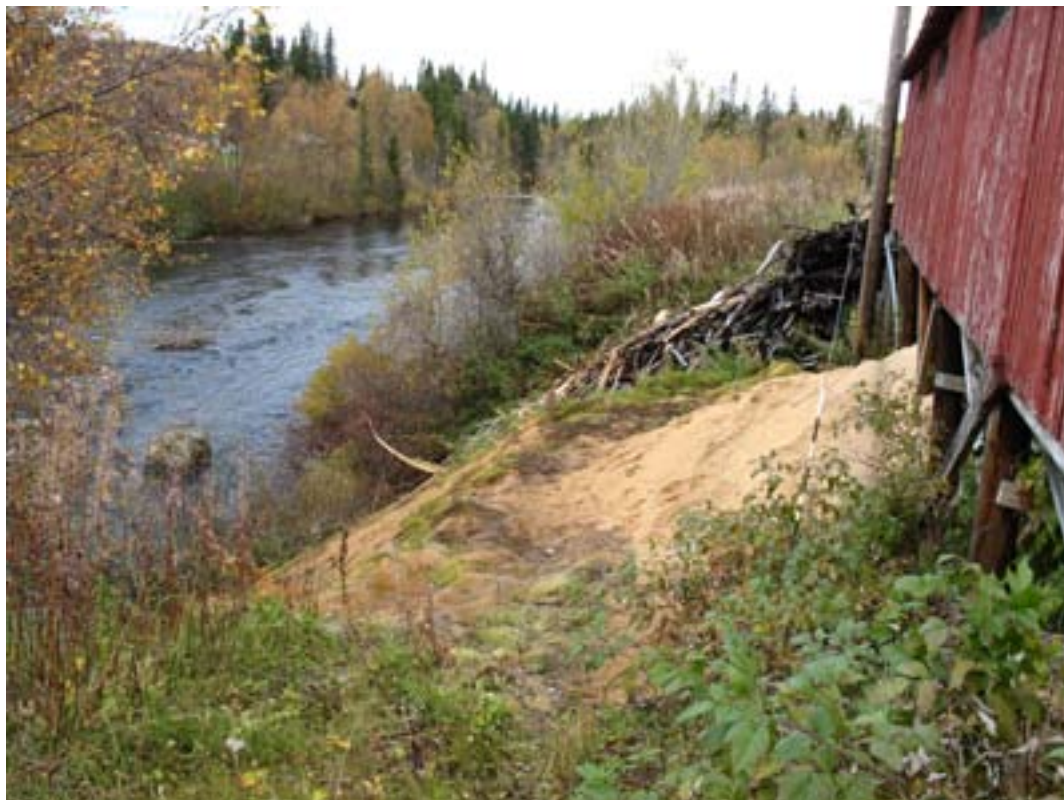
Foto av Moldåga ved stasjon 5 den 23. juli 2009. Tipping av hageavfall og restprodukter fra et sagbruk kan i perioder gi avrenning som påvirker vannkvaliteten i vassdraget.
