Kontroll av avrenning fra Tverrfjellet gruve på Hjerkinn, Dovre kommune Undersøkelser i 2008-2009

Tittel Kontroll av avrenning fra Tverrfjellet gruve på Hjerkin, Dovre kommune Undersøkelser i 2008-2009	Løpenr. (for bestilling) 5911-2010	Dato 12. januar 2010
	Prosjektnr. Undernr. O-28454	Sider 33
Forfatter(e) Iversen, Eigil Rune	Fagområde Miljøgifter	Distribusjon Fri
	Geografisk område Oppland - Hedmark	Trykket CopyCat AS

Oppdragsgiver(e) Direktoratet for mineralforvaltning	Oppdragsreferanse Best. nr. 53/08
---	--------------------------------------

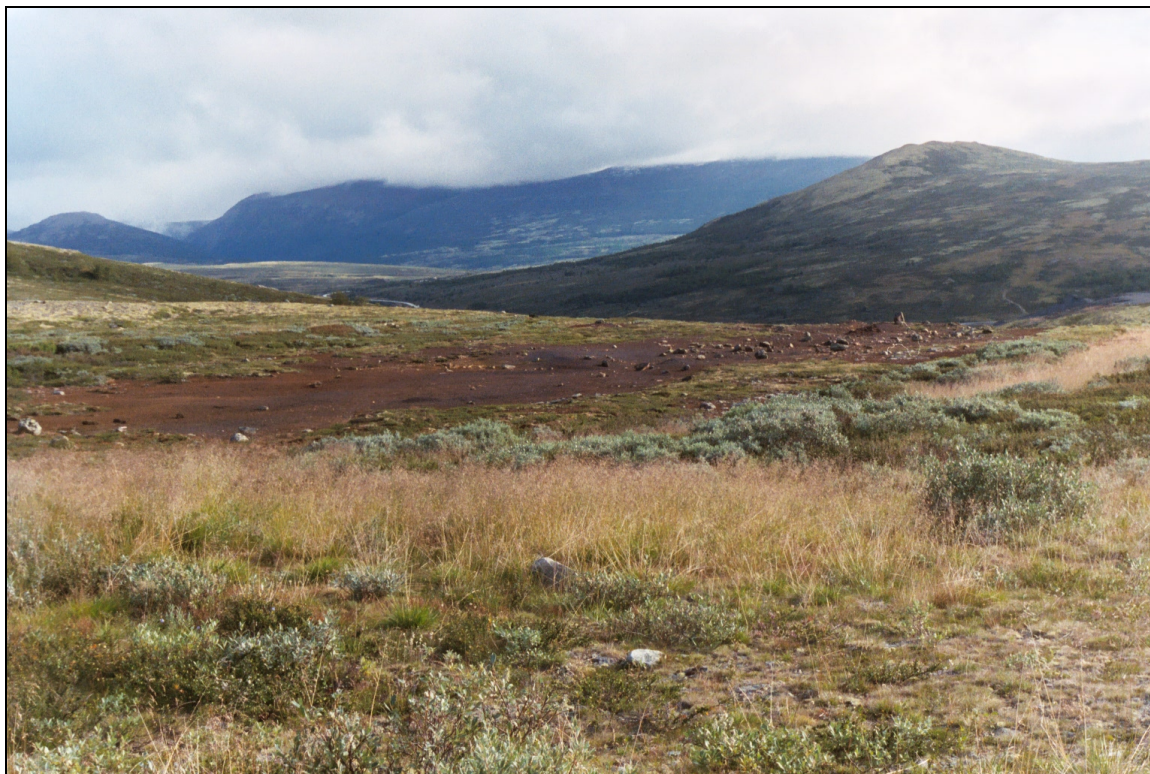
Figur 2. Avrenning fra jernhatten på Tverrfjellet.

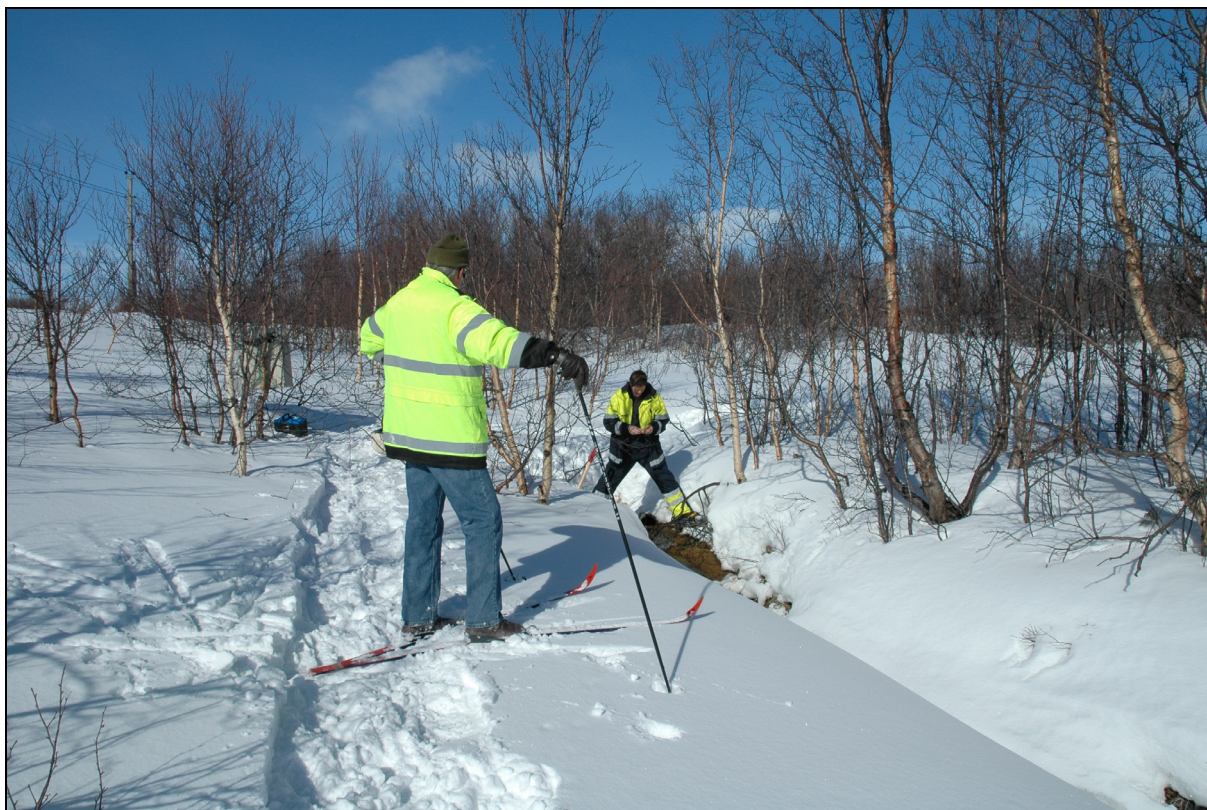
Prøvene i rutineprogrammet er tatt ved utløpet av drensøret fra stollen der det munner ut nedenfor jernbanelinjen (se figur 8).

Figur 8. Målepunktet ved enden av rør fra Jernbanestollen.

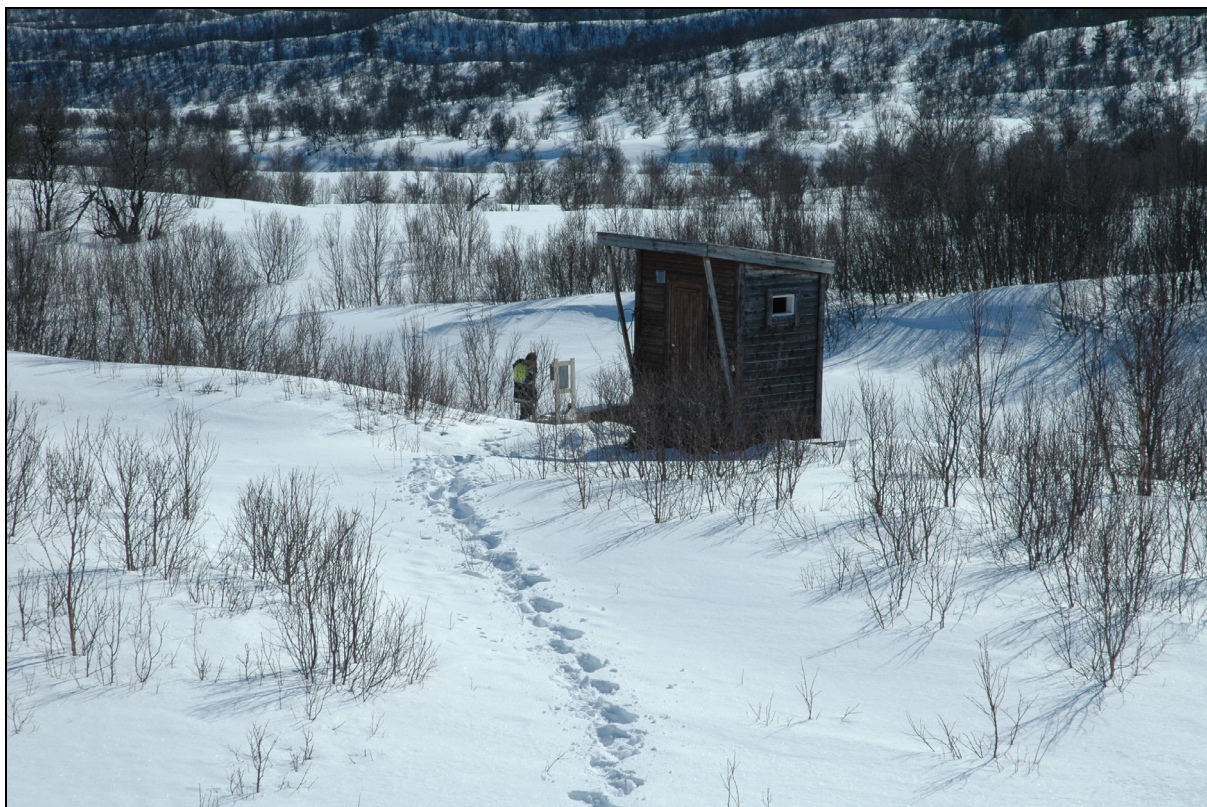
Prøvene tas ved overløpet av sedimenteringskanalen nedenfor selve dammen. Se figur 12.

Figur 12. Målepunktet ved overløpet av Hjerkinndammen.

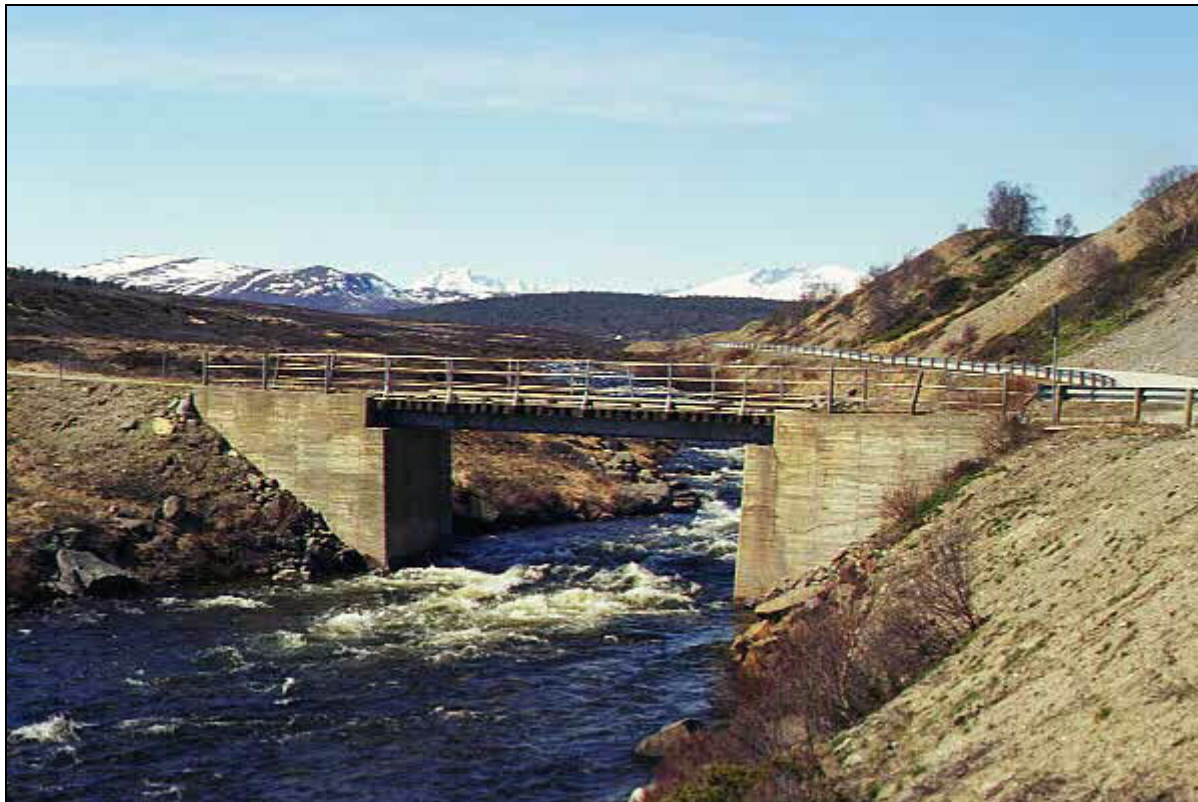
Det ble valgt å ta en sjekk av metallnivåene i Folla nedstrøms tilførselene fra Hjerkinndammen. Prøvetakingspunktet er det samme som er benyttet i alle år mens driften på Tverrfjellet pågikk. En regner at tilførselene fra Hjerkinndammen er fullstendig innblandet ved denne lokaliteten (se figur 15).

Figur 15. Folla ved Slåi (stasjon Fo4).
