Problemkartlegging innen vannområde Stryn

Marin del

Tittel Problemkartlegging innen vannområde Stryn. Marin del	Løpenr. (for bestilling) 6005-2010	Dato Juni 2010
	Prosjektnr. Undernr. 28420	Sider Pris 35
Forfatter(e) Karl Norling, Torbjørn M. Johnsen, Jarle Molvær, Gunhild Borgersen	Fagområde Marint	Distribusjon Fri
	Geografisk område Stryn kommune	Trykket CopyCat AS

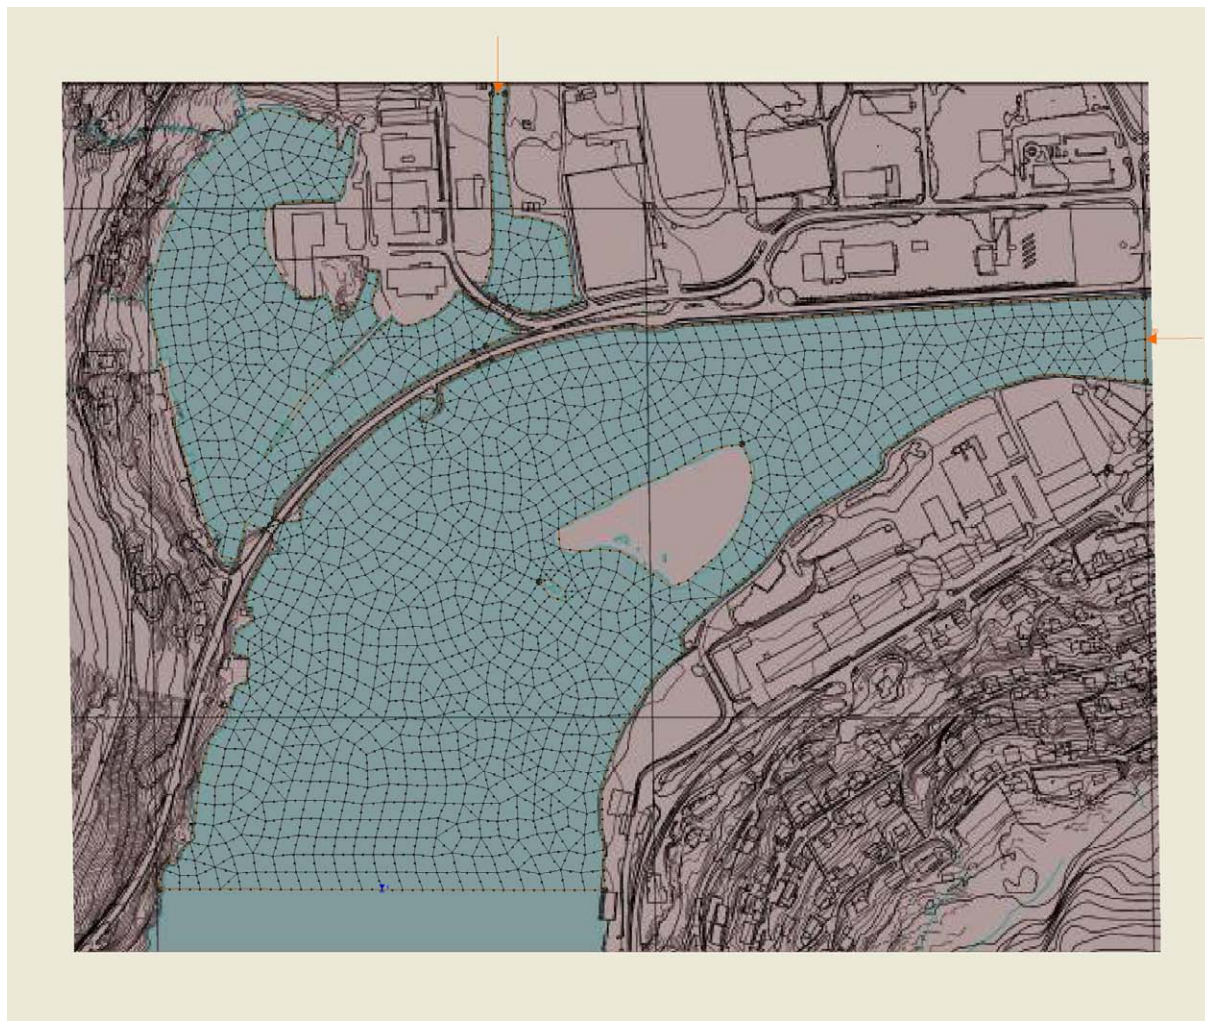
Figur 3. Nettverket eller gridet i RMA2-modellen for simulering av sirkulasjon. I hvert hjørne av trekantene og midt på hver side (noder) beregnes høyden over referansedypet, strømretning og strømhastighet.

Modelleringen begynner med konstruksjon av et nettverk (grid) med diskrete punkter (dvs. data over posisjon og dyp for punktene i et nettverk), som siden interpoleres til et grid i SMS. Figur 3 viser nettverket som ble benyttet for beregningene. Nettverket består av trekanter med sidelengde ca. 20 m, men ved åpningen i Riksvei 15 er oppløsningen noe større.
