Fiskebiologiske undersøkelser i
Vannområde Nidelva og Gaula,
Vannregion Trøndelag.
Yngel-/ungfiskregistrering og
vurdering av vandringshindre i
sidevassdrag til Nidelva og Gaula

Tittel Fiskebiologiske undersøkelser i Vannområde Nidelva og Gaula, Vannregion Trøndelag. Yngel-/ungfiskregistrering og vurdering av vandringshindre i sidevassdrag til Nidelva og Gaula	Løpenr. (for bestilling) 6150-2011	Dato 25.03.2011
	Prosjektnr. Undernr. 10186	Sider Pris 50
Forfatter(e) Morten André Bergan	Fagområde Ferskvann	Distribusjon
	Geografisk område Trøndelag	Trykket NIVA

Yngel-/ungfiskregistrering og registrering av
vandringshindre i sidevassdrag til Nidelva og Gaula

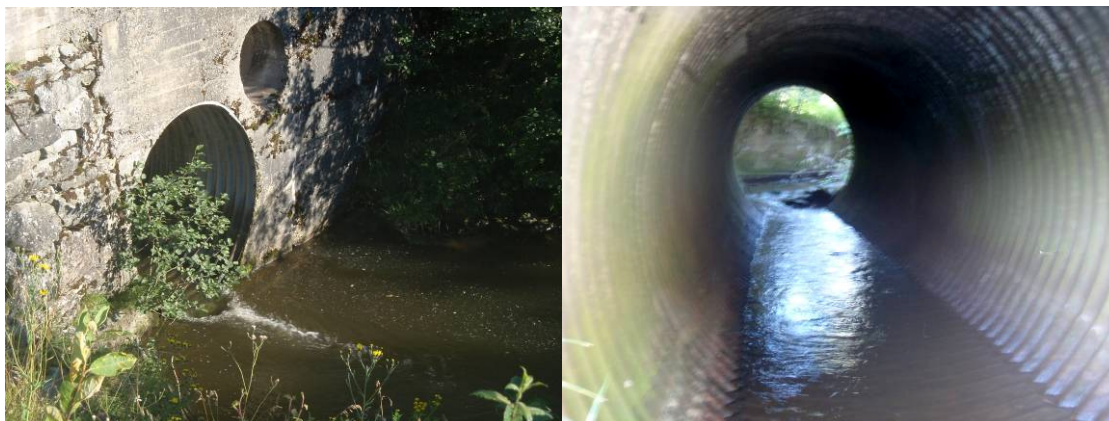
Foto: Kulverter i Amundbekken under FV855.

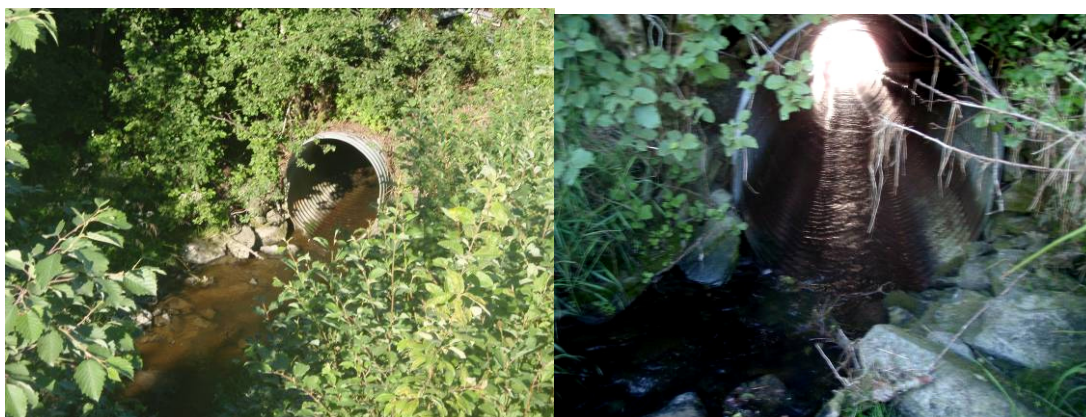
Foto: Kulvert der Solemsbekken munner i Amundbekken.

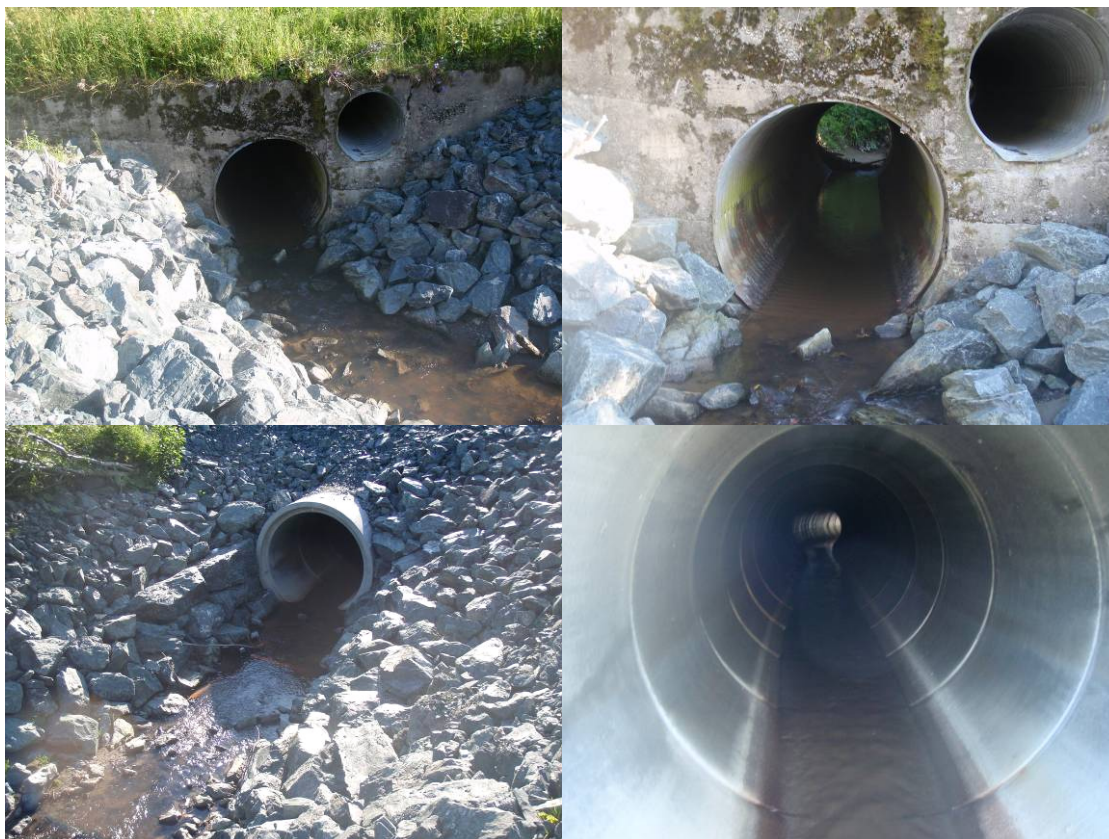
Foto: Gammel (øverste bilder) og nyanlagt kulvert (nederste bilder) i steinsatt strekning av Solemsbakkens nedre deler. Den nye kulverten (nederst) har ugunstige vandringsmuligheter for laksefisk ved lav vannføring, og det er noe usikkert om den er mindre problematisk i perioder med større vanngjennomstrømming. Kulverten er trolig vandringshindrende etter Kriteriesett A.

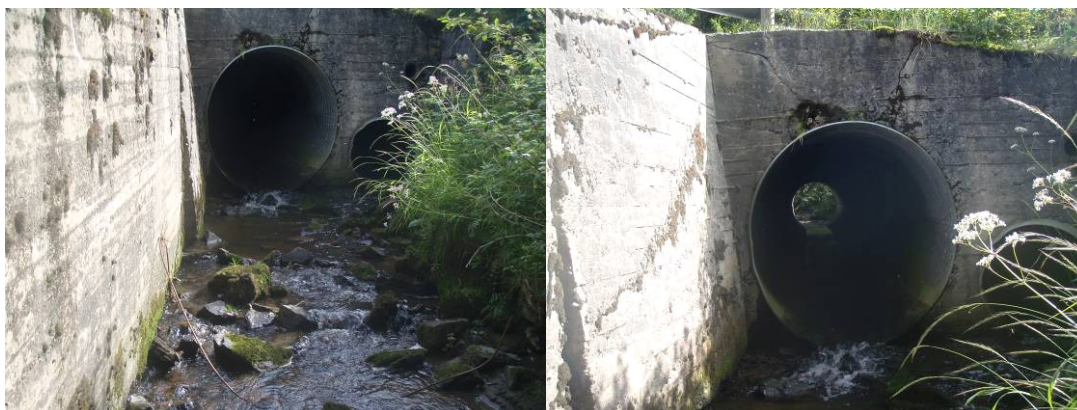
Foto: Kulvert oppstrøms stasjon 1a, under FV855, i Solemsbekken, der punktutslipp vises på bildet til høyre på hvert bilde. Kulverten kan være vandringshindrende etter Kriteriesett A.

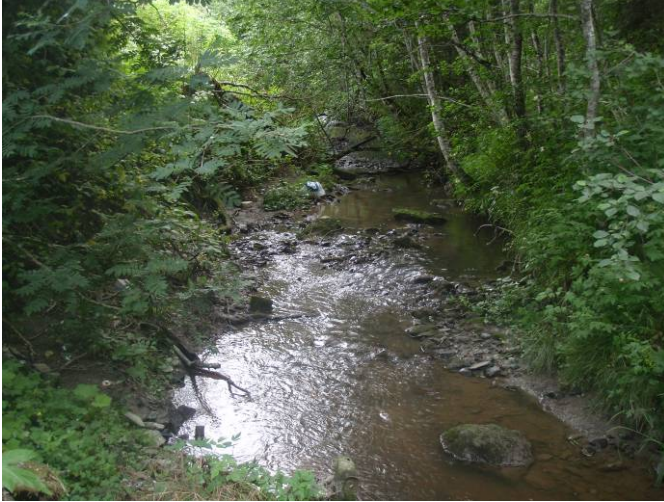
Solemsbekken, Stasjon 1a

Det ble ikke registrert fisk på stasjon 1a i nedre/midtre deler av Solemsbekken, som er identisk med stasjonen som ble undersøkt i 2008. Et utvidet søk med elfiskeapparatet utover stasjonsområdet, ca 200m² ga fangst av 2 stk ørret med lengder rundt 15 cm og alder $\geq 2+$. Dette indikerer en situasjon lik 2008-undersøkelsene, der kun spredte enkeltfisk registreres i dette bekkeavsnittet. Trolig er det her ikke vannkjemiske forhold for egenproduksjon av ørret per i dag, til tross for meget gode naturlige forutsetninger for dette. Det registreres bare tilfeldige fisk fra enten lokaliteter oppstrøms eller nedstrøms dette bekkeavsnittet. Bekkeløpet er preget av sterk kloakklukt, nedslammet substrat og blakket vannfarge.

Foto: Solemsbekken ved stasjonsområde 1a.

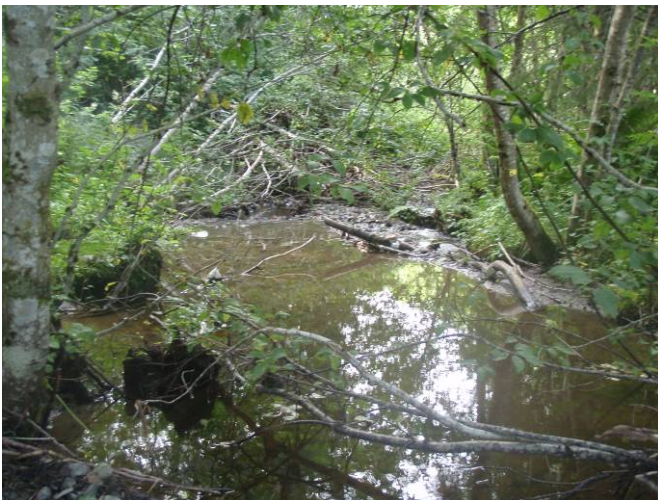
Stasjon 1b

Kun kvalitative undersøkelser ble foretatt på stasjon 1b, som var lokalisert umiddelbart oppstrøms kulvert under FV855 og punktutslipp/Ulsetbekken. Det ble anslagsvis registrert mer ørret her sammenlignet med stasjonsområdet 1a, basert på engangs-overfiske av ca 200 m². Vannfargen var på denne stasjonen mindre blakket, substratet mindre tilslammet og kloakklukten merkbart mindre framtredd umiddelbart oppstrøms punktutslipp.

Foto: Solemsbekken oppstrøms punktutslipp/Ulsetbekken. Stasjonsområde 1b.

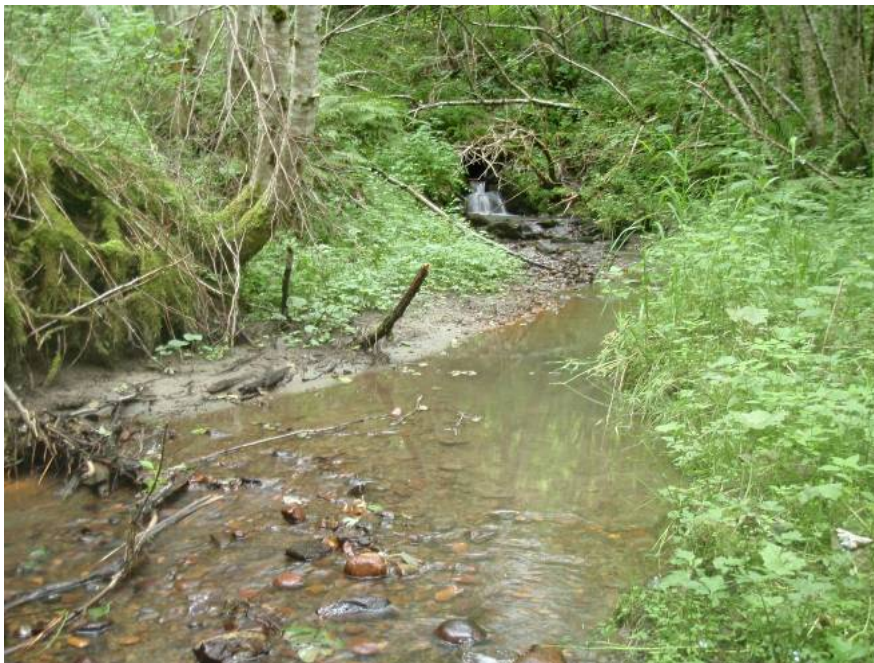
Foto: Mjølkhusbekken. Dagens åpne strekning opp mot øvre kulvert, der bekken går i bakken.

Bekken må åpnes og restaureres tilbake til tilnærmet opprinnelig stand fra øvre kulvert og minimum 250 meter oppstrøms denne, for å gjenetablere en produktiv strekning for nidelvørret som ikke avviker for mye fra naturtilstanden.

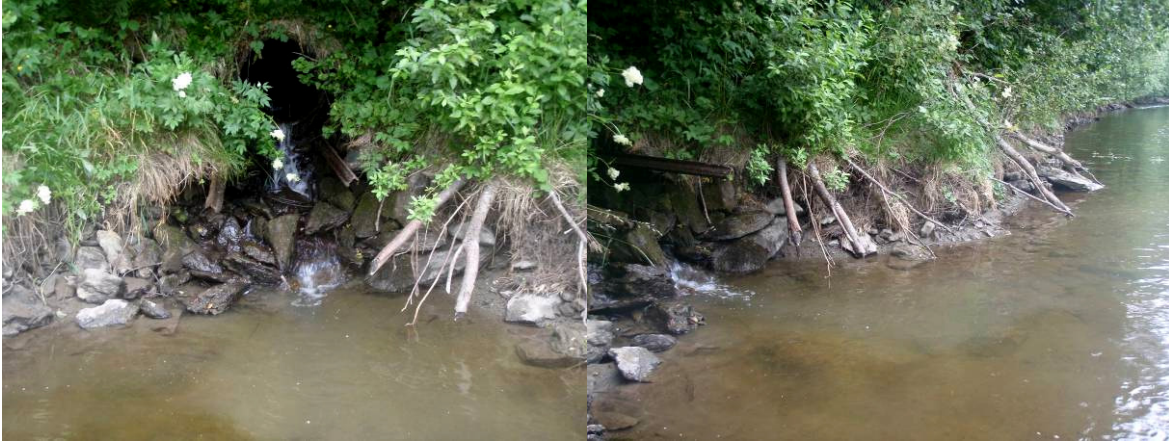
Under feltbefaringen ble det avdekket at Mjølkhusbekken er lagt i rør under bakken de siste 20 meter før munning til Nidelva. I henhold til kriteriesett A er dette inngrepet svært utilfredsstillende og permanent brudd for oppvandring av gytefisk fra Nidelva. I tillegg forsvinner bekken i nok et rør som er vandringshinder etter Kriteriesett A; dette etter ca 40-50 meter med åpen strekning. Det er ikke gjort en sjekk på om bekken går i dagen i urørt bekkeløp ovenfor sistnevnte bekkeluking, eller om resten av dens lengde går i rør under bakkenivå.

Foto Nedre kulvert i Mjølkhusbekken, som danner permanent vandringshinder for oppvandrende Nidelvørret.

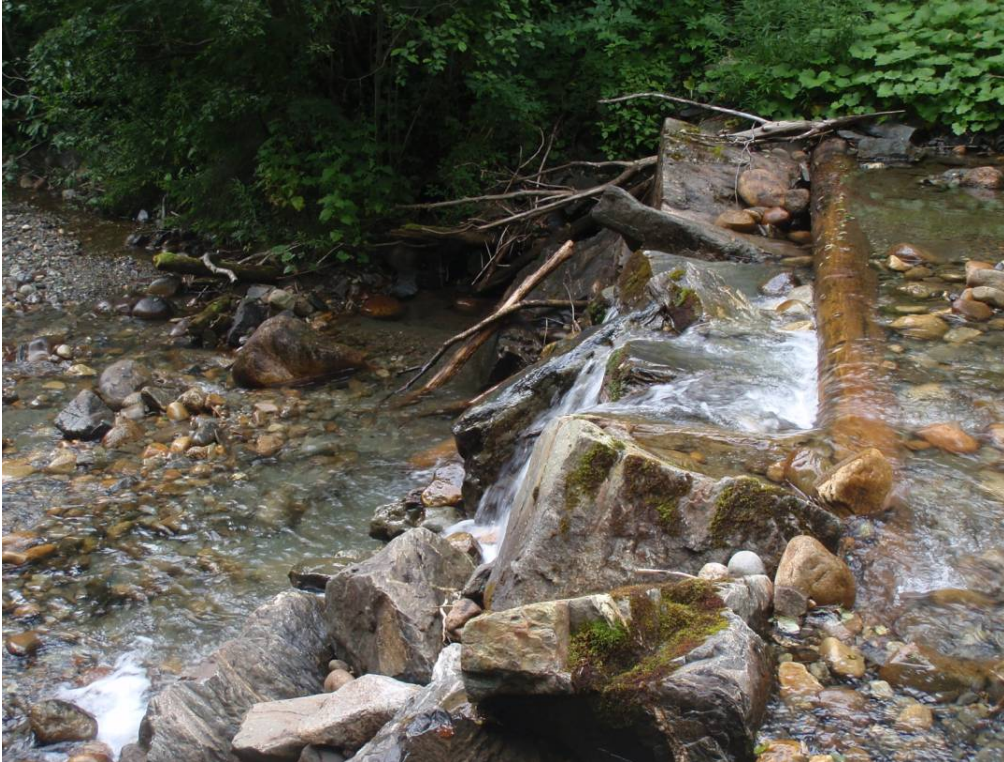
Foto: Menneskeskapt vandringsbarriere som ikke tilfredsstillter kriteriesett A i midtre avsnitt av Kaldvella. Det er bygd en foss /terskel med høyt sprang, og anadrom laksefisk kan ikke passere.

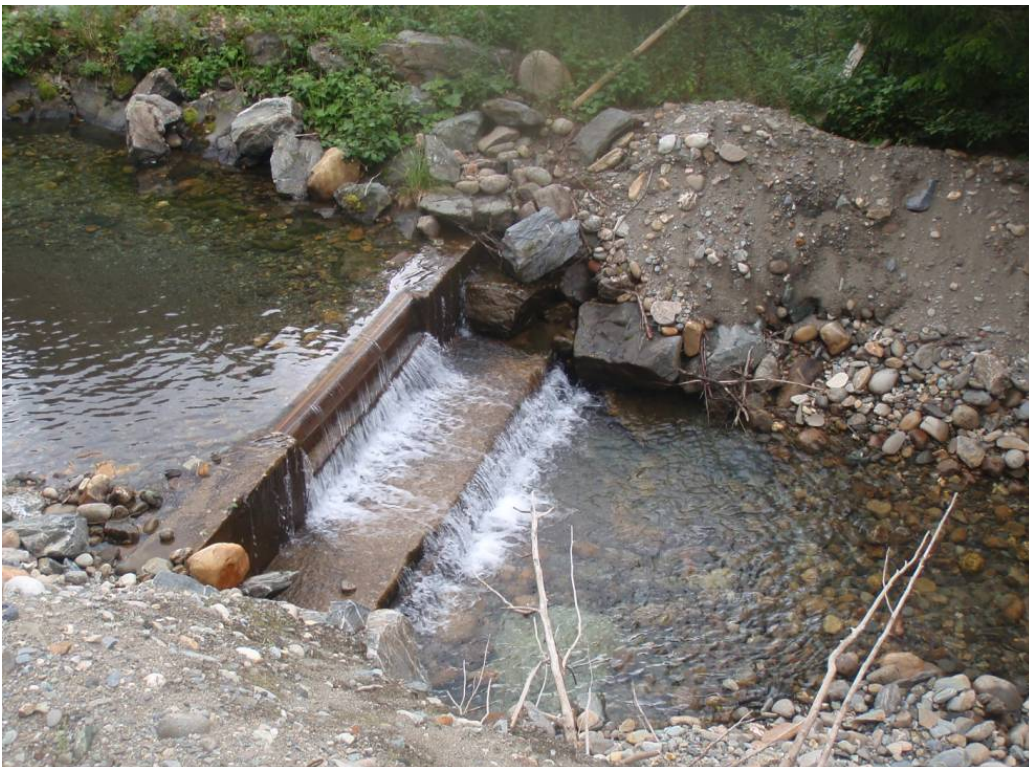
Foto: Betongdemningen i Kaldvella som ikke oppfyller krav til frie vandringsveier etter kriteriesett A.

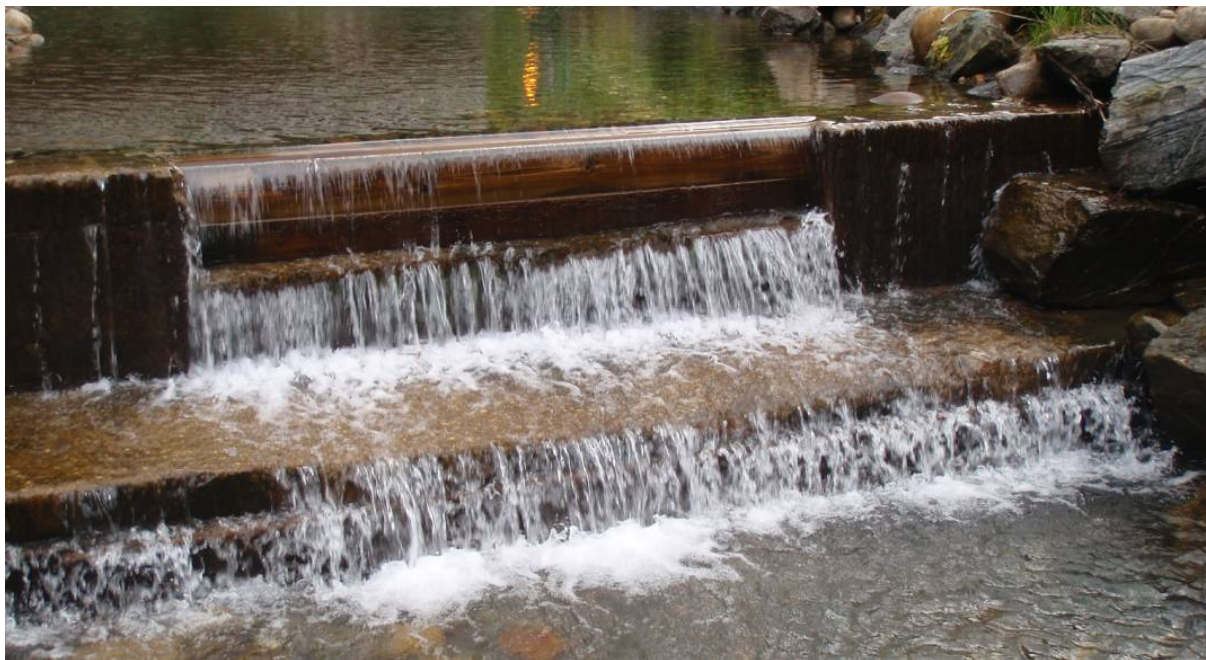
Foto: Menneskeskapte vandringshinder i midtre avsnitt av Kaldvella gjør at tilstanden for anadrom laksefisk (sjøørret og laks) oppstrøms dette hinderet ikke når miljømålet i øvre avsnitt av vannforekomsten.

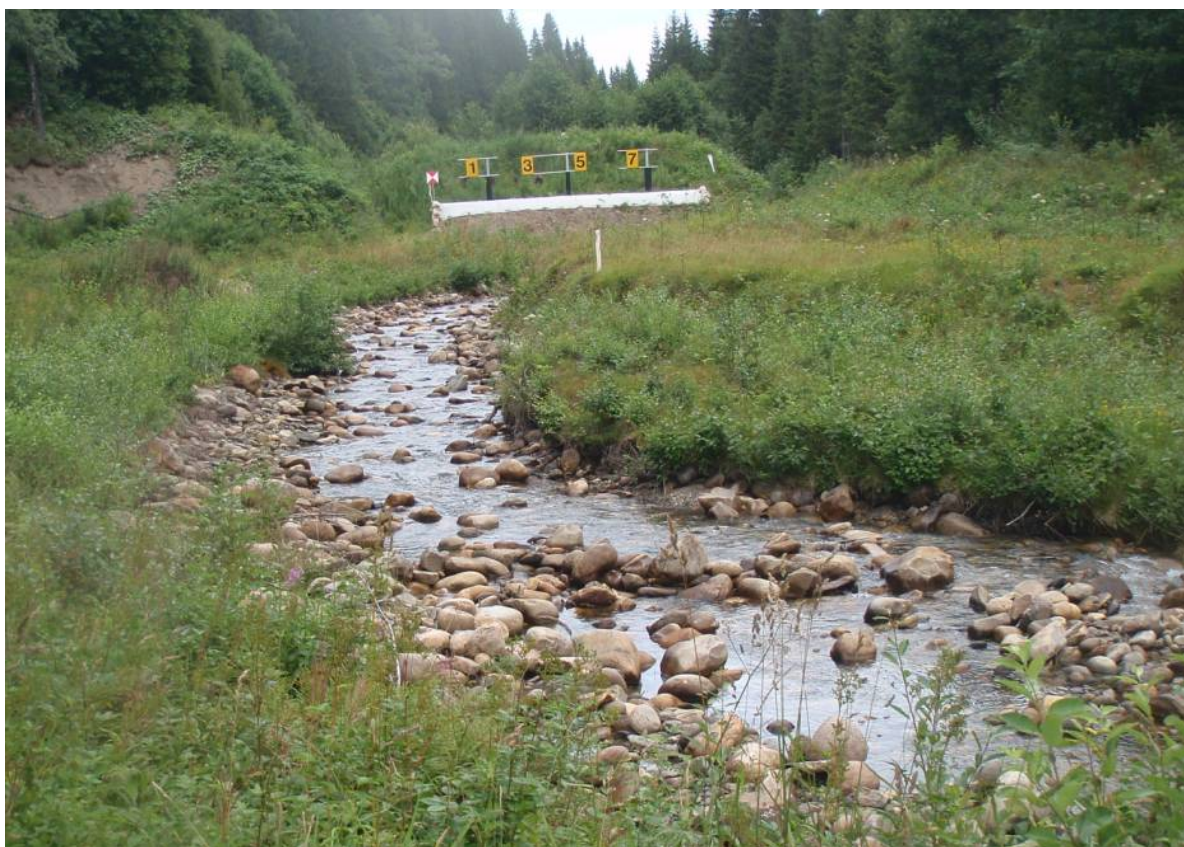
Foto: Svært egnede elvestrekninger og omlag 20.000 m² opprinnelig produksjonsareal for anadrom laksefisk ligger i dag ubenyttet i Kaldvella oppstrøms dagens antropogene vandringshindre.

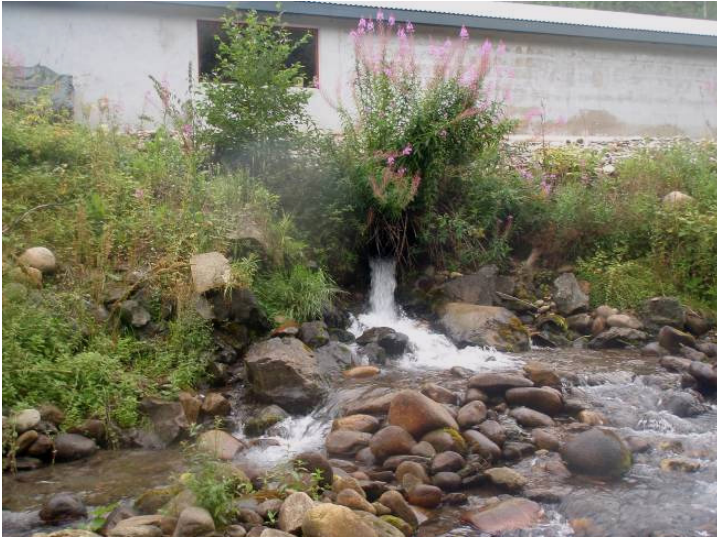
Foto: Utslippspunkt i Kaldvella. Stasjon 4 b og 4 c er lokalisert hhv. nedstrøms og oppstrøms dette punktet.

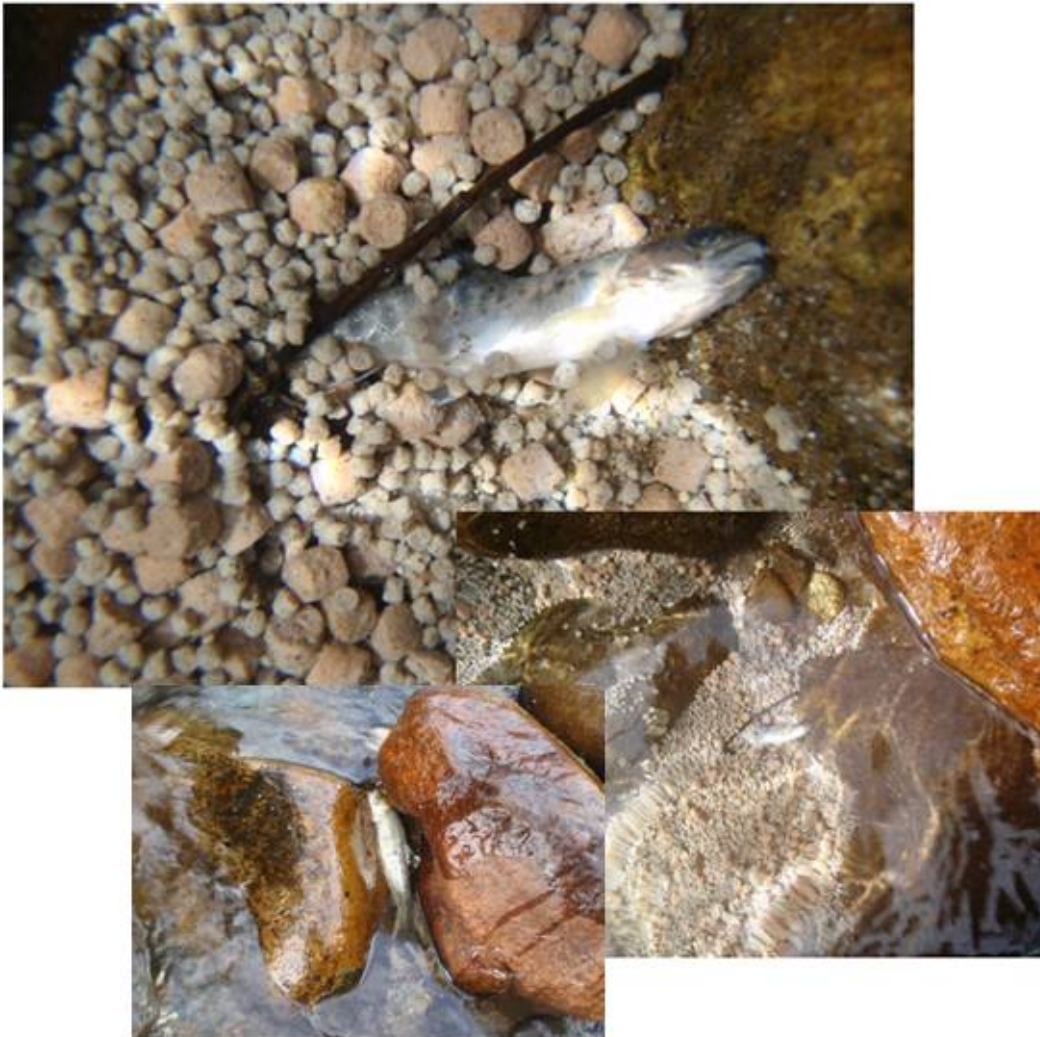
Foto: Dødfisk i Kaldvella nedstrøms punktutslippet fra Lundamo Settefisk AS.

Dersom avløpsvannet fra Lundamo Settefisk AS ikke er forskriftsmessig behandlet og mangler forskriftsmessig sikring mot rømming av settefisk, kan slike episoder få store og alvorlige konsekvenser for stedegen laksefisk i Kaldvella og Gaulavassdraget for øvrig, gjennom økt fare for sykdommer, smittespredning og genetisk forurensning. NIVA er kjent med at det er avdekket avvik på flere av de overnevnte punkter ihht til tilsynsrapport av 31.08. 2010, og forventer at nødvendige strakstiltak er iverksatt for å sikre Kaldvellas og Gaulas framtidige økologiske tilstand.

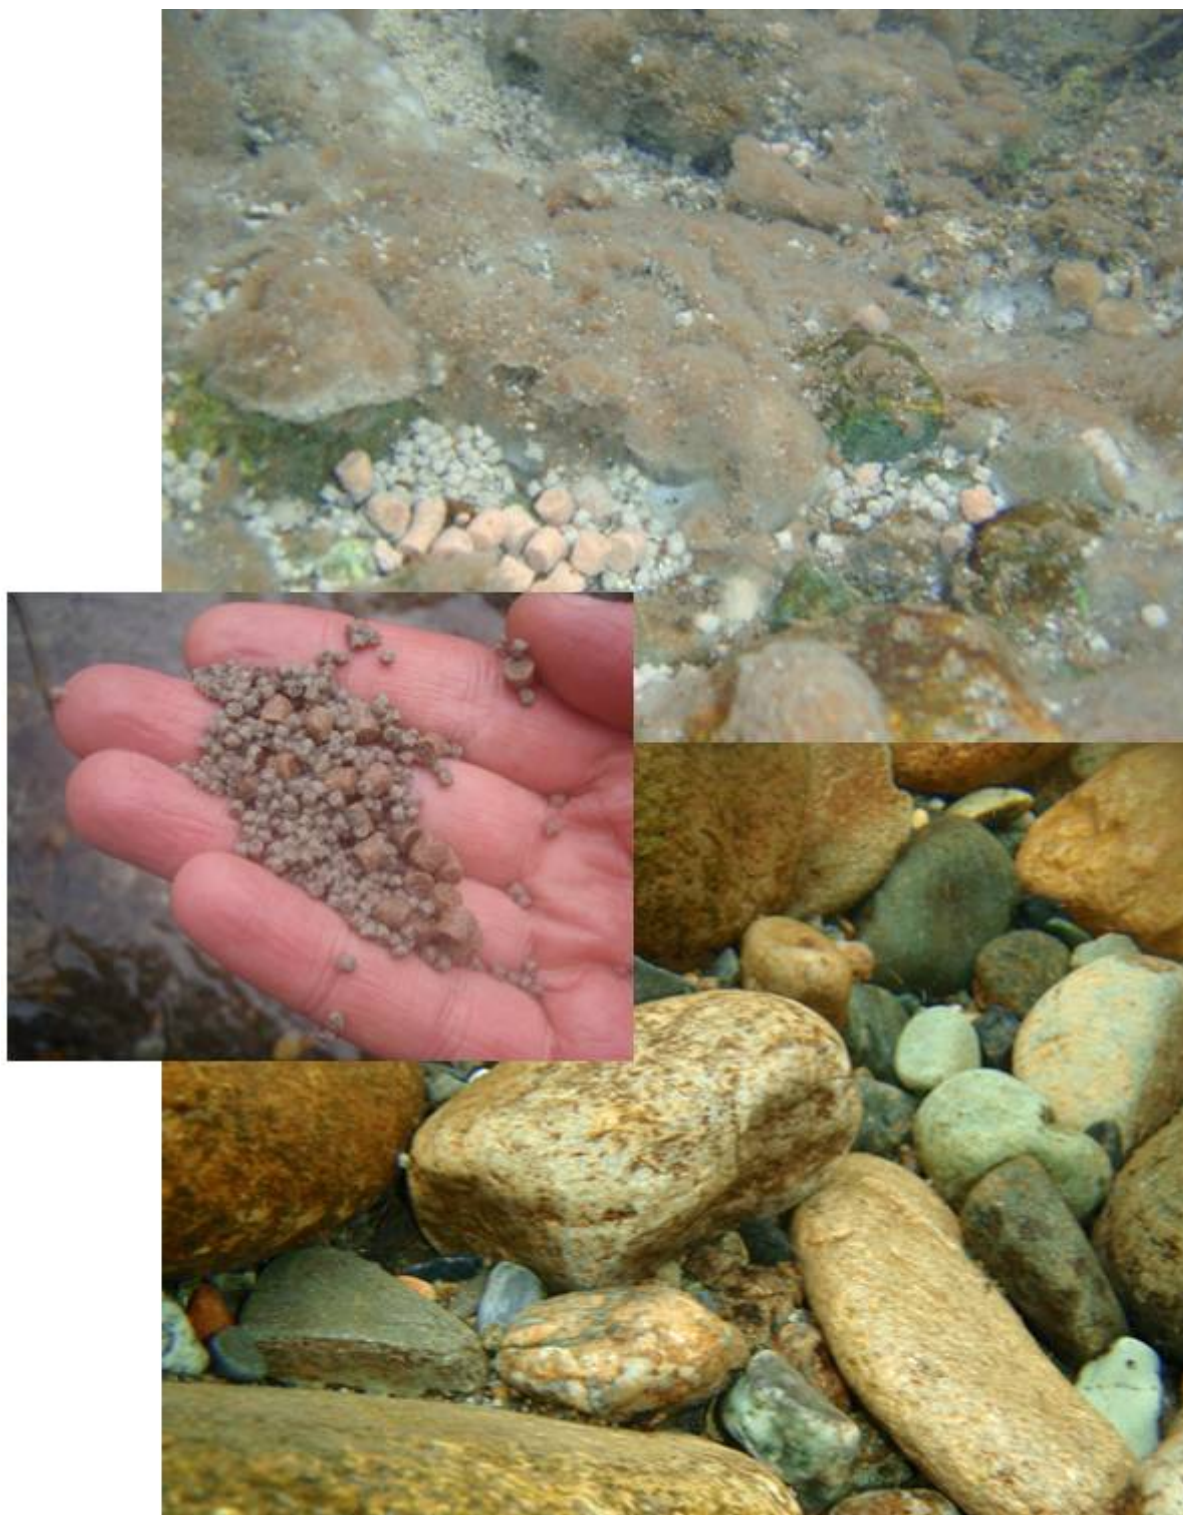
Foto: Elvesubstratet nedstrøms punktutslippet (øverst) og umiddelbart oppstrøms (nederst). Bildet i midten viser pellets som er plukket opp fra elva nedstrøms utslippet.

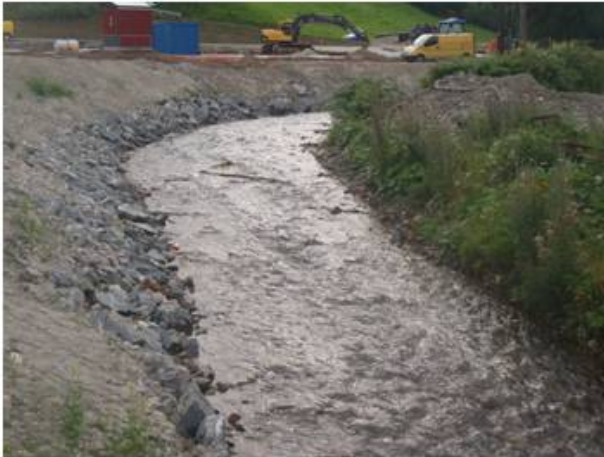
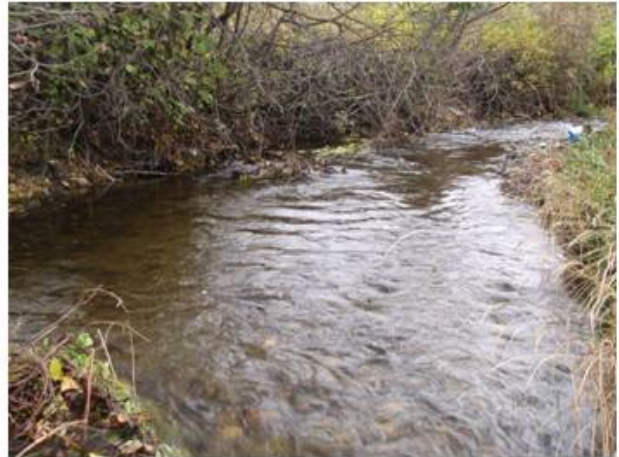
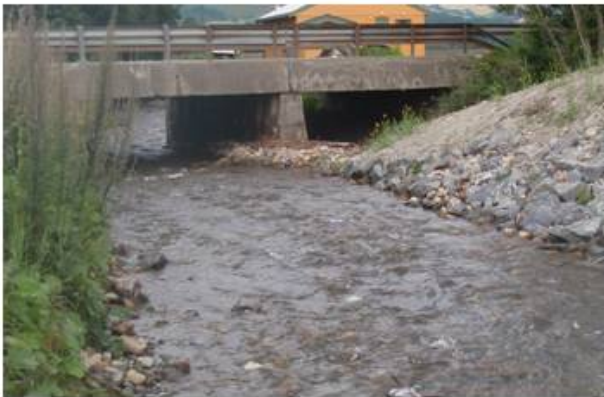
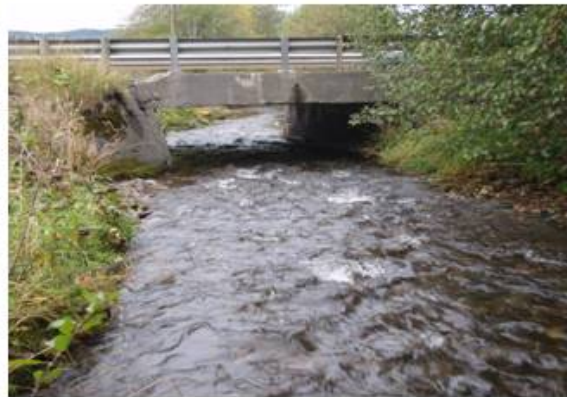
Foto: Kaldvella fra E6 og 100 -150 meter oppstrøms før steinsetting i 2008 (øverst og nederst til høyre), og samme elvestrekning etter sikringsarbeidet i 2010 (øverst og nederst til venstre). Elveavsnittet hadde en tetthet av laksefisk tilsvarende det en kan forvente ved naturtilstand i 2008, fordi lokaliteten har frie vandringveier til Gaula, god vannkvalitet, egnet substrat og urørt kantvegetasjon med høy andel av nedsunkne røtter. Dette gir særdeles bra skjulmuligheter for yngel-/ungfisk og høy produksjon av laksefisk. Tilstanden for laksefisk i dette avsnittet i 2010 er ikke kjent, men det antas at inngrepet vil ha liten innvirkning på fiskebestanden dersom NVE fullfører jobben på en forsvarlig måte og reetablerer kantvegetasjonen.

Det forventes at NVE utfører denne jobben på en slik måte, bl.a. med reetablering av kantvegetasjonen i det berørte elveavsnittet, og at oppfølgende fiskebiologiske undersøkelser foretas i etterkant av inngrepet for sikre at inngrepets avbøtende tiltak fungerer..

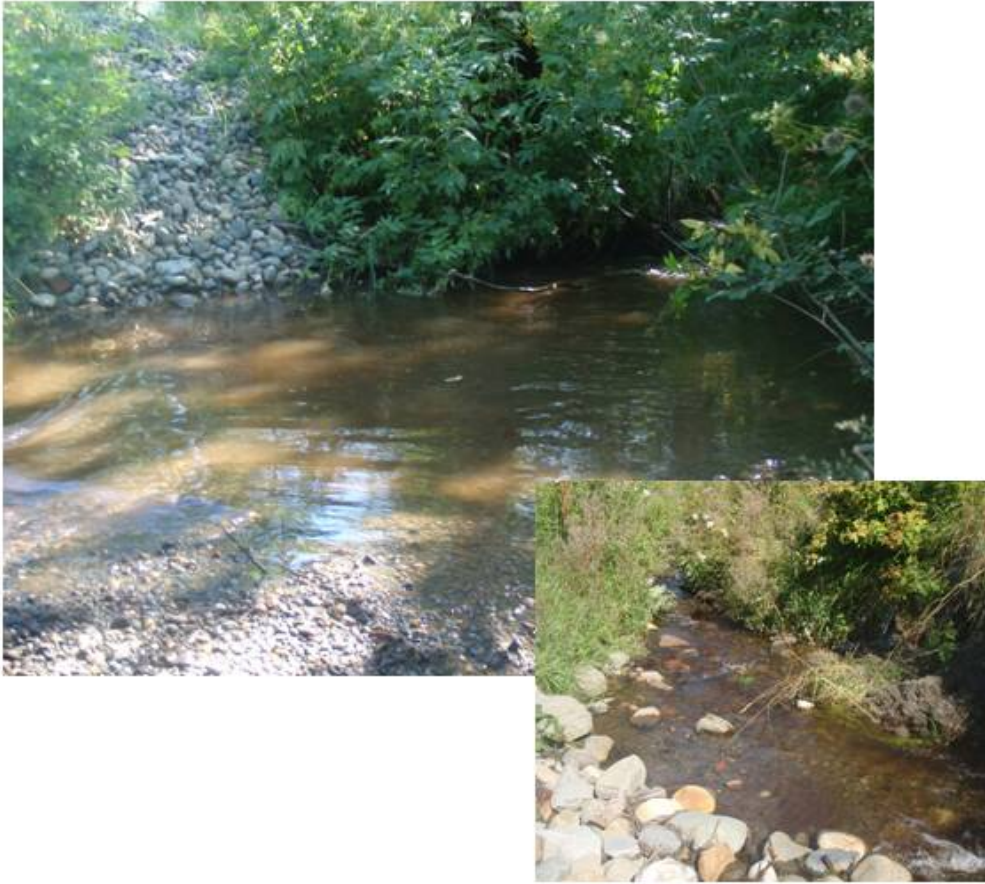
Foto: Storvassbekken oppstrøms E6 (Stasjonsområde 5b). Strykpartier med stein- og grussubstrat og innslag av partier med dypere kulper.

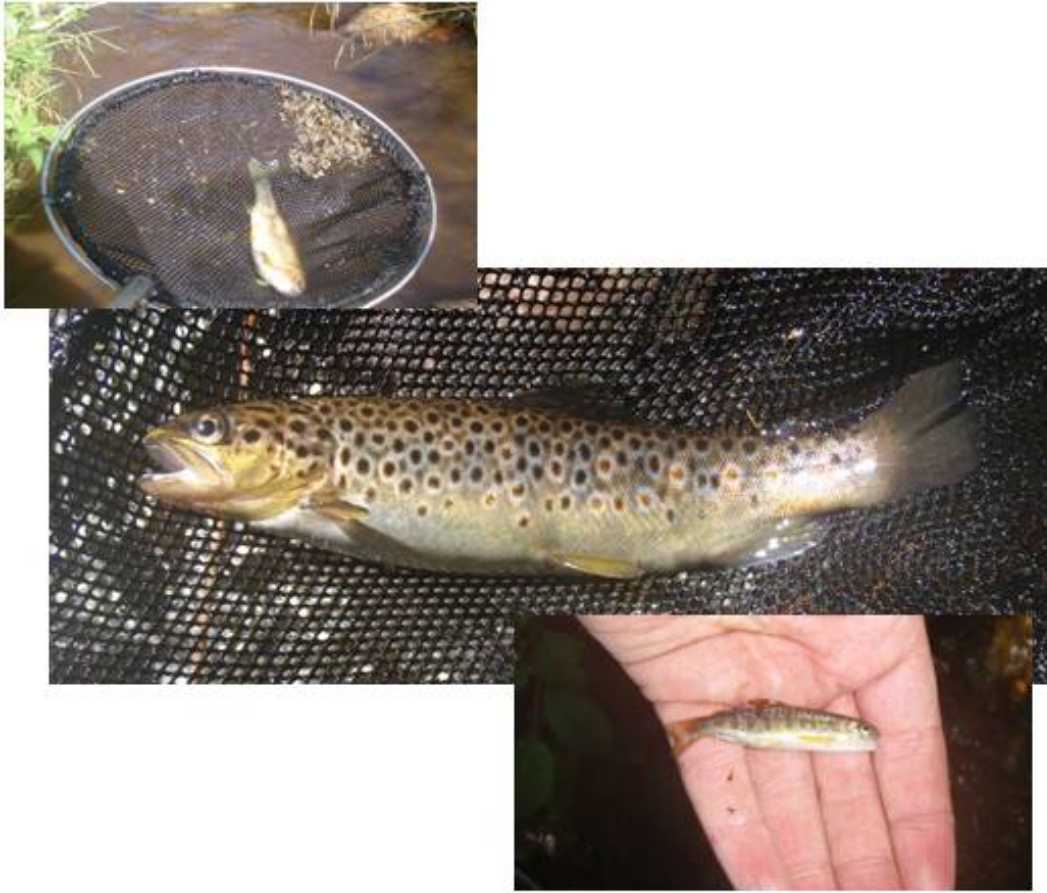
Foto: Storvassbekken oppstrøms E6 har kun stasjonær bekkeørret. Gytefisken hadde liten kroppsstørrelser (<25 cm, foto i midten), noe som kun gir forutsetninger for opphav til en liten bestand av årsyngel (nederst) og eldre ørretunger (øverst).

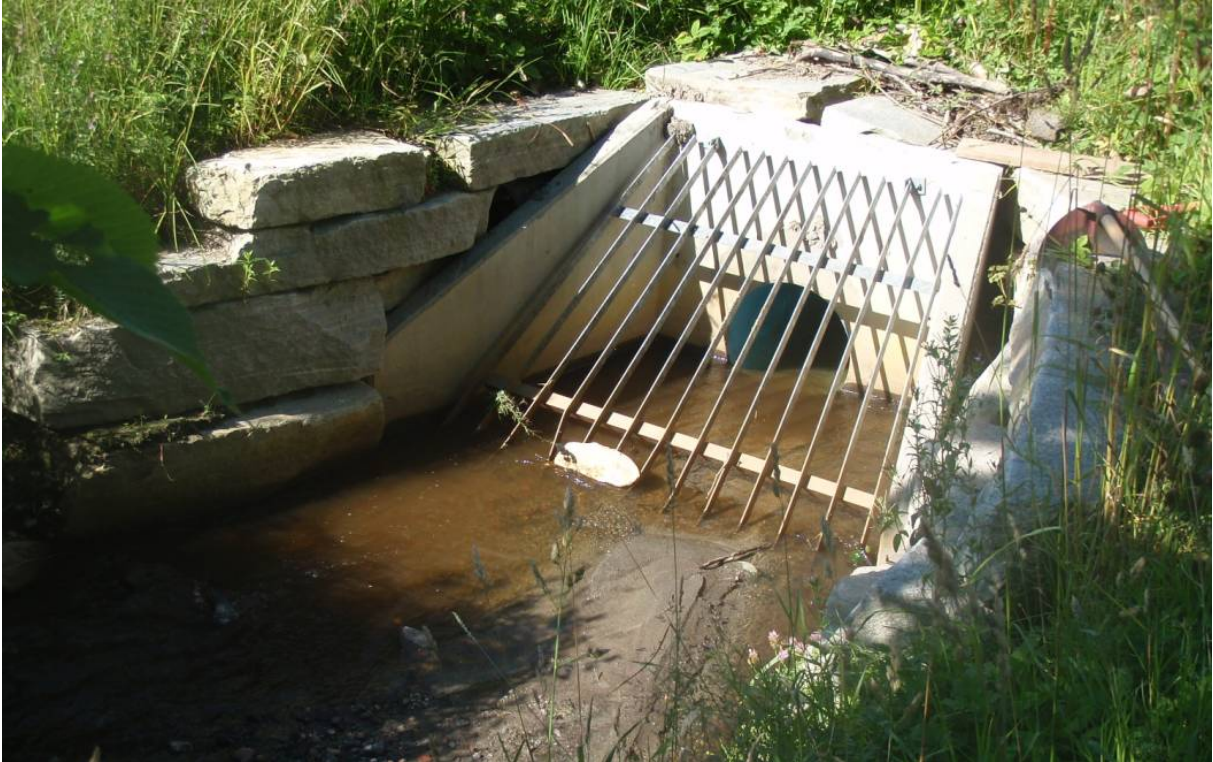
Foto: Kulvert under Lyngvegen (inkludert passasje under E6).

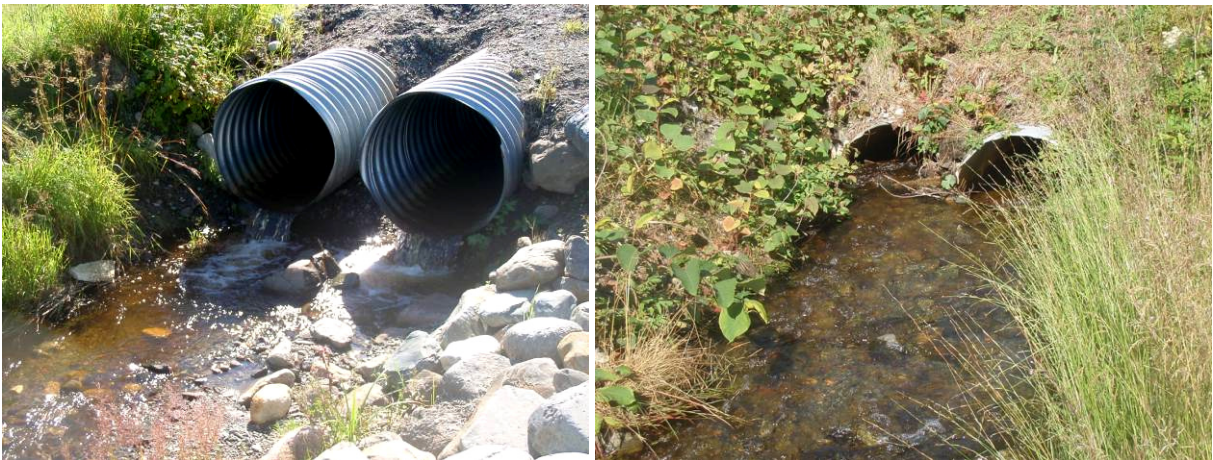
Foto: Ut- og innløp av kulvert under Ringvegen, som er vandringshindrende etter kriteriesett A.

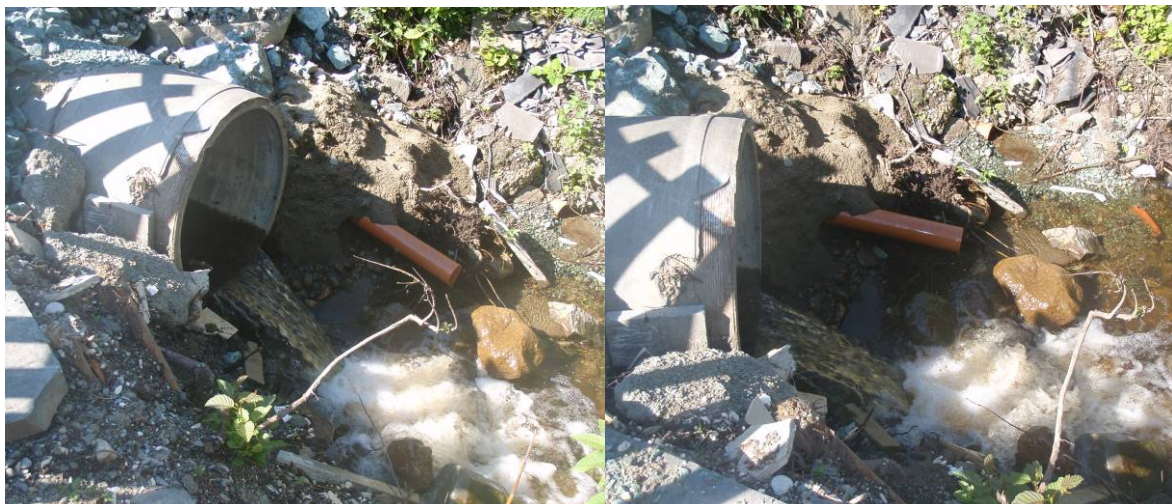
Foto: Kulvert ved Svingen og Lundamo skole og barnehage er vandringshindrende etter kriteriesett A.

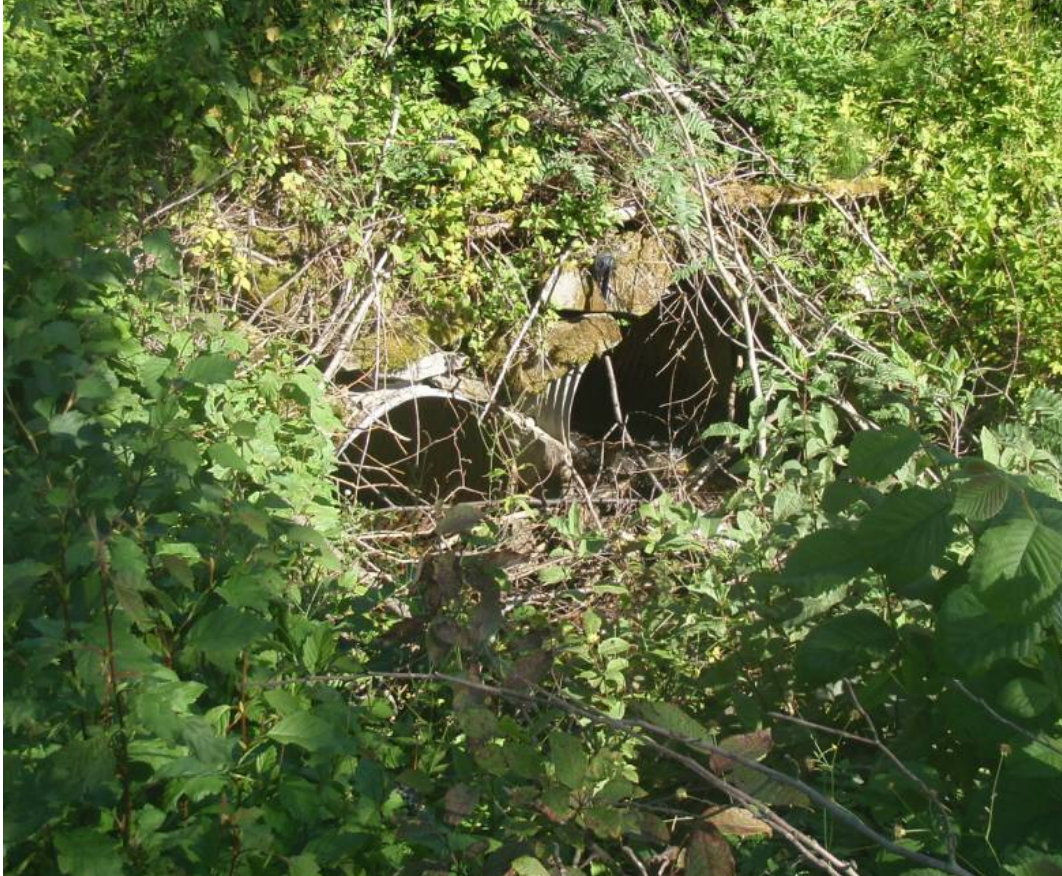
Foto: Kulvert under navnløs grusvei som går parallelt med Stor-Tronds vei, der bekken også går i kulvert. Kulverten er vanskelig å vurdere etter kriteriesett A, og vandringsmulighetene for laksefisk er usikre.

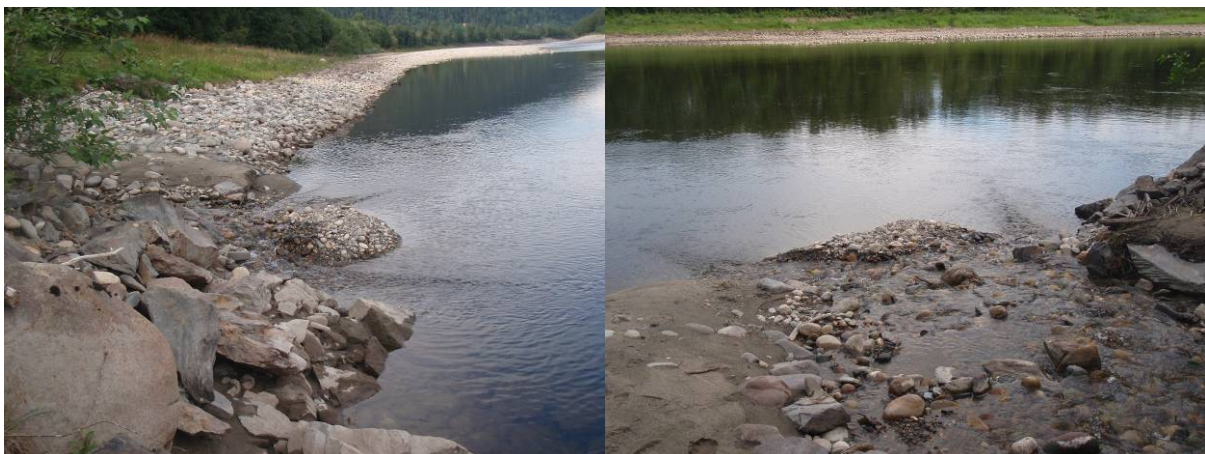
Foto: Grinnibekkens munningsområde til Gaula på noe lav sensommer/høstvannføring.

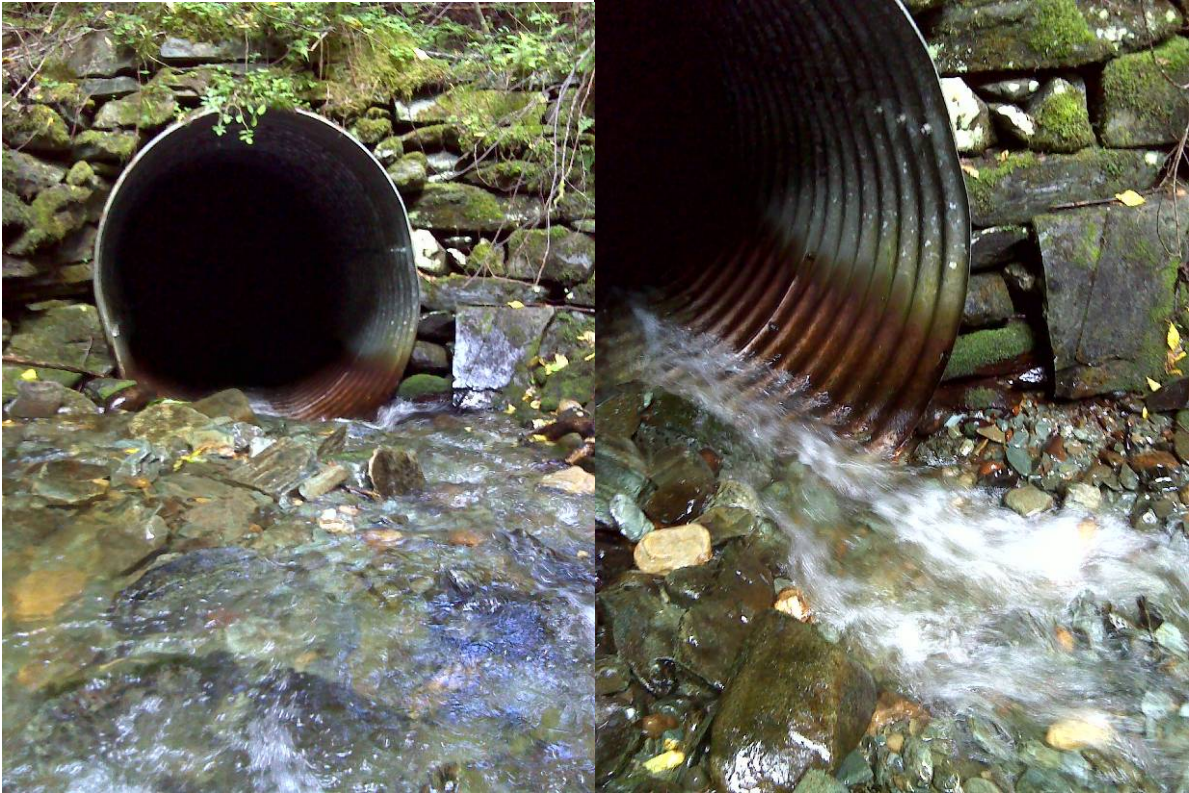
Bjørkbekken går nå i kulvert i om lag 40-50 meter før munning til Gaula. Denne kulverten er ikke hensiktsmessig utformet for oppgang av laksefisk, og har ugunstig helning i forhold til sin lengde. Vurdert i forhold til kriteriesett A så er inngrepet ikke tilfredsstillende slik vi ser det. Området før samløp med Gaula ble ikke inspisert pga vanskelig adkomst som følge av bratt terreng, inngjerding og krysning av jernbanelinje.

Foto. Kulvert under grusvei og jernbane i Bjørkbekken. Det ble foretatt en midlertidig utbedring av oppgangsforholdene på stedet under feltbefaringen, ved å fjerne store steiner og blokk foran inngangen til kulverten, slik at spranget fra kulvert til bekk ble mindre. Bildet til venstre og høyre viser hhv. før og etter utbedringen.

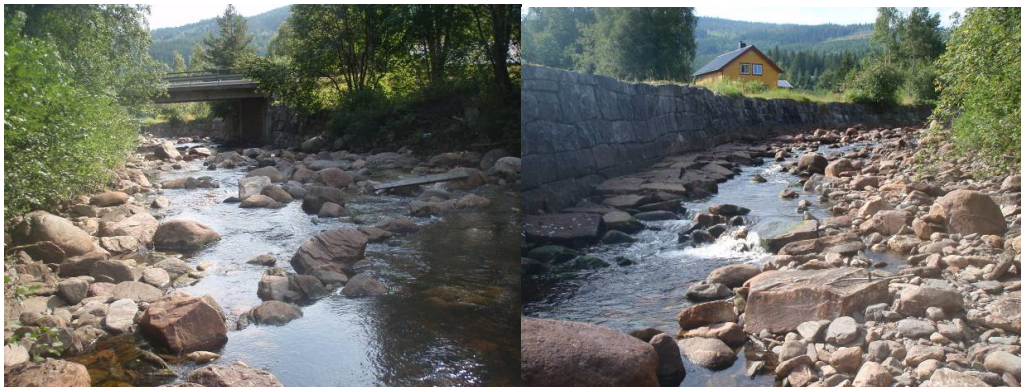
På bakgrunn av Bergan & Arnekleiv's resultater (2009) ble potensielle problempunkt i nedre del av Sevilla sjekket for antropogene vandringshindre. Det forelå ingen antropogene inngrep som hindrer for oppvandrende laksefisk til vannforekomsten. Krysningen under jernbanen var tilfredstillende, og utløpet til Gaula var ikke betydelig senket som følge av uttak av grus eller tiltak gjort i forhold til flomsikring m.m. Sevilla har imidlertid en relativt bratt naturlig stigning rett etter munning til Gaula, der det registreres vannsprang på over 1 meter på lav vannføring, uten dypere kulper nedstrøms. Dette medfører at fisk kan være avhengig av vannføringer over middels eller høy for å "gå på elva".

Foto: Sevilla ned mot krysning av jernbane og flomforbygd strekning.

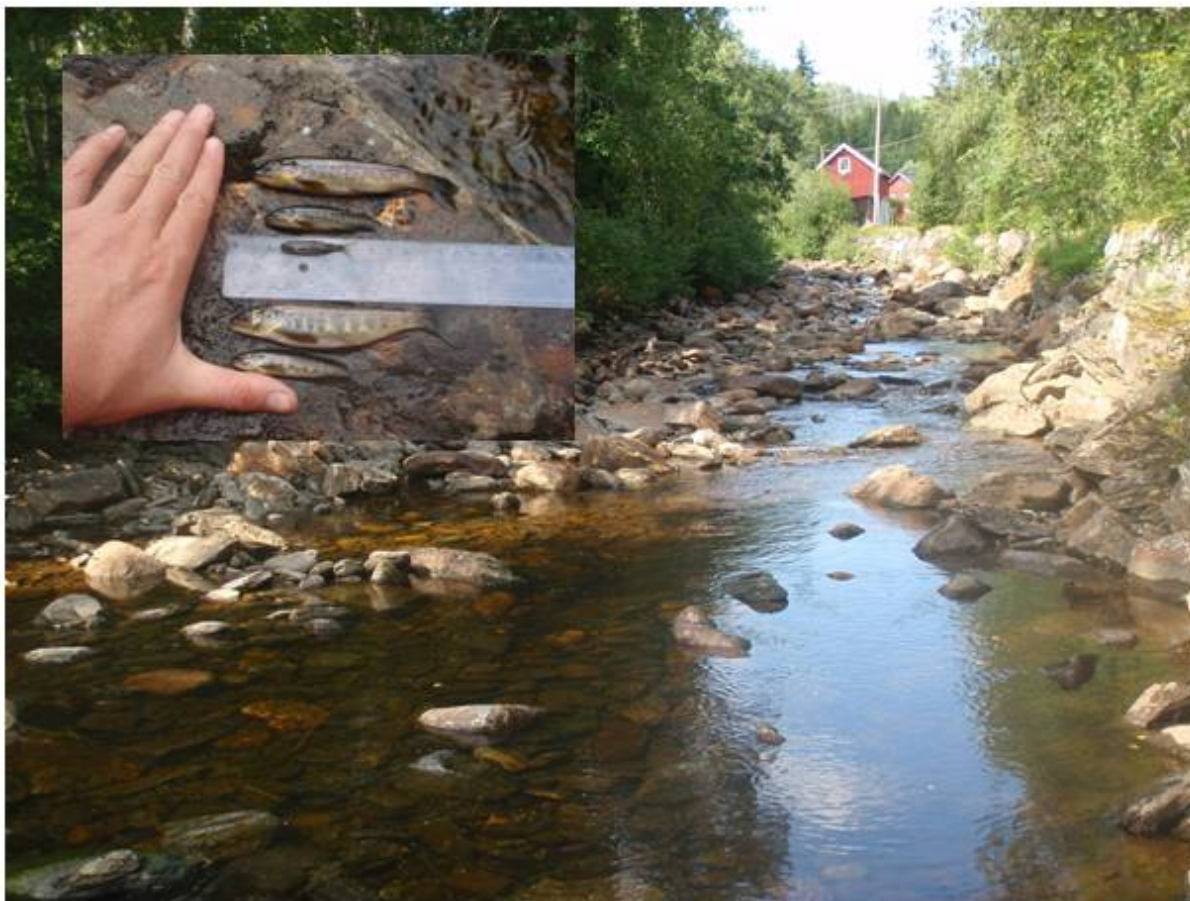
Det ble fanget totalt 49 ørret og laks (hhv. 38 og 11 ind.) i Sevilla, og minst tre årsklasser ble registrert (**figur 8**). Avfisket areal var 162 m². Tettheten av ørret-årsyngel ble målt til **10,1 ind /100 m²**, og av ørret $\geq 1+$ til **21,5 ind./ 100 m²**. Ingen årsyngel av laks ble registrert, mens tettheten for laks $\geq 1+$ ble målt til **8,1 ind./ 100 m²**, noe som gir en samlet tetthet av laksefisk $\geq 1+$ på **29,4 ind/100 m²**.

Foto: Stasjonsområdet i Sevilla. Innfelt i bildet: Tre årsklasser av (sjø-)ørret og to årsklasser laks fra Sevilla
