Vannkjemisk og økologisk tilstand i sidevassdrag til Orkla.

- Undersøkelser av vannkvalitet,
bunndyr, yngel-/ungfisk og
hydromorfologiske påvirkninger

Tittel Vannkjemisk og økologisk tilstand i sidevassdrag til Orkla. - Undersøkelser av vannkvalitet, bunndyr, yngel-/ungfisk og hydromorfologiske påvirkninger	Løpenr. (for bestilling) 6158-2011	Dato 01.04.2011
	Prosjektnr. Undernr. 10376	Sider Pris 74
Forfatter(e) Morten Andre Bergan	Fagområde Vannressursforvaltning	Distribusjon Fri
	Geografisk område Sør-Trøndelag	Trykket NIVA

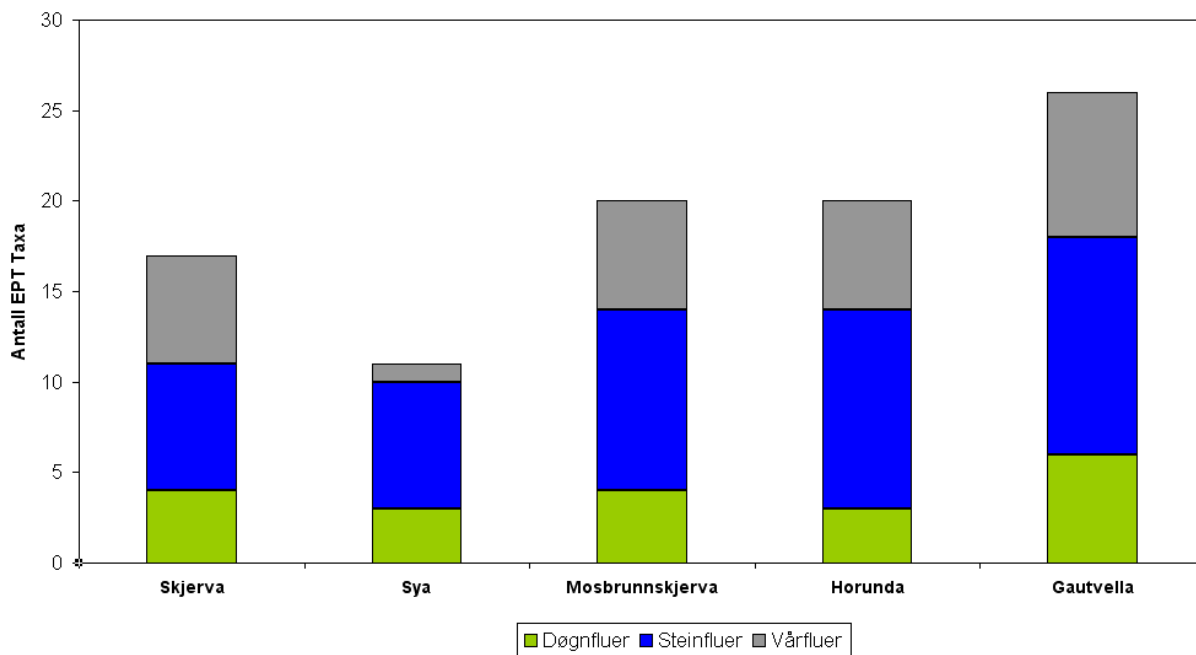
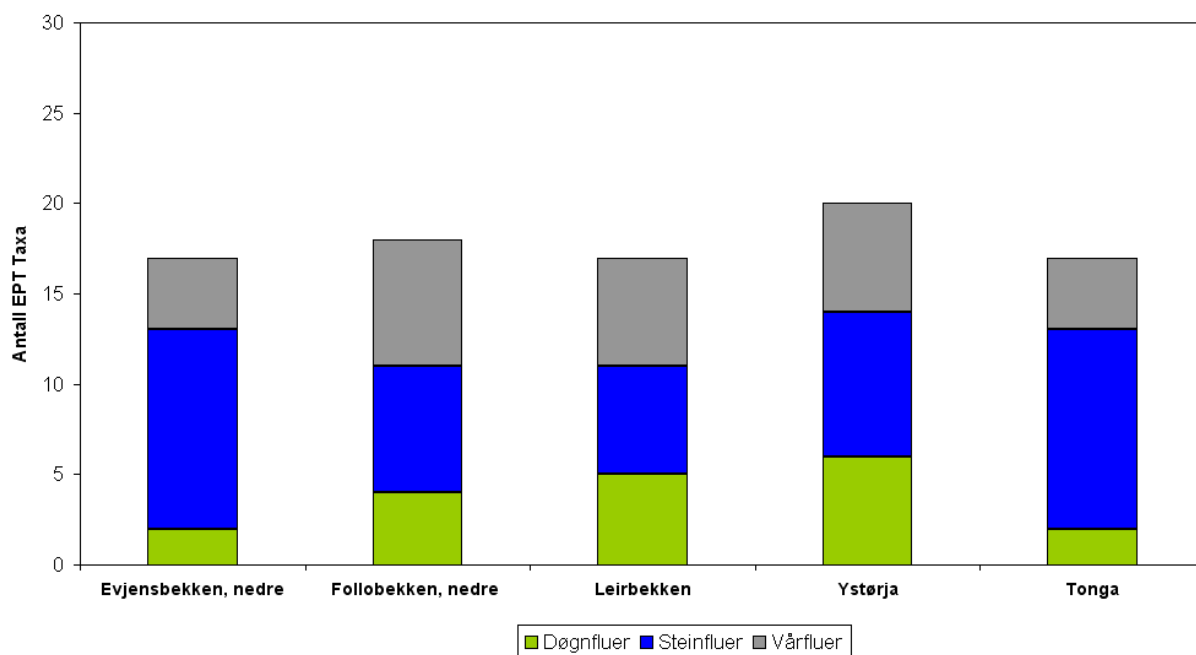
Figur 2. Antall registrert EPT arter og fordeling av hhv døgn-, stein og vårfluer på den enkelte bunndyrstasjon.

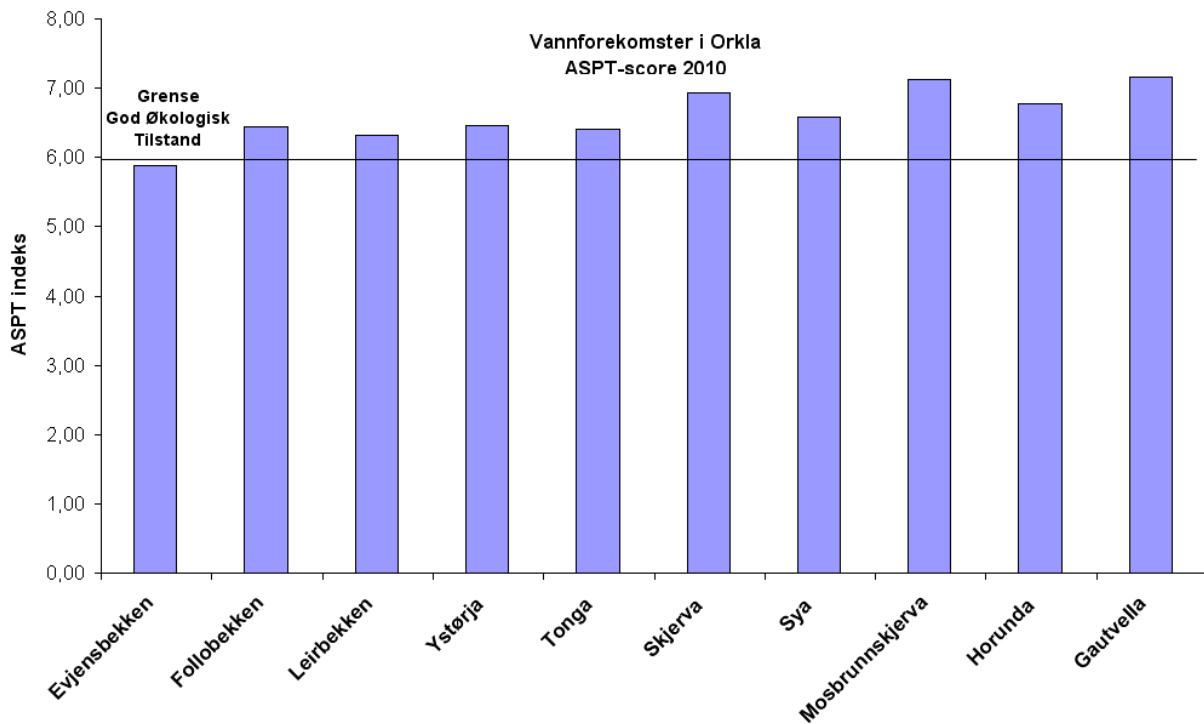
Figur 3. Søylediagram som viser ASPT-score på bunndyrsamfunn i vannforekomster i vannområde Orkla. Heltrukken linje angir grense mellom God og Moderat økologisk tilstand.

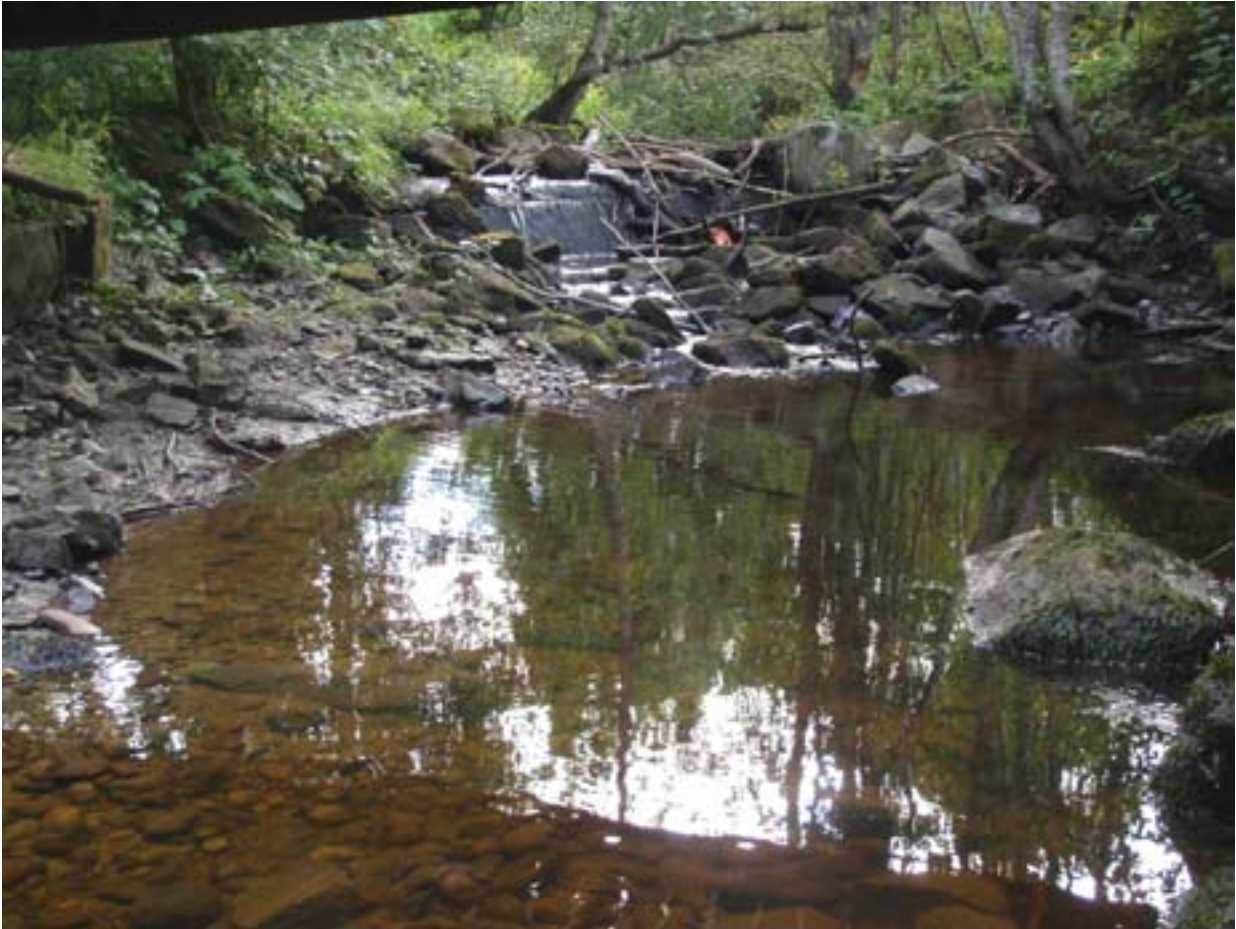
Denne installasjonen vurderes som ikke tilfredsstillende etter kriteriesett A pga av for stort sprang og ugunstig utforming. Vi har liten kjennskap til hvor vandringshindrende denne demningen er, men den vil trolig fungere som vandringsbarriere i store deler av sesongen og året. Vandrende gytefisk kan trolig passere ved flo sjø, i perioder hvor tidevatnet fører til oppstuvning av Orkla, eller dersom Orkla går (flom-)stor og Evjensbekken har tilstrekkelig vannføring. Naturlig passasje for yngel-/ungfisk kan være svært hindret til enhver tid. Vi kan ikke se at denne installasjonen har et samfunnsøkonomisk formål, og stiller spørsmålsteget til inngrepets nåværende funksjon. Det vil være et klart, naturlig krav til tiltak her for å lette oppgang av laksefisk forbi dette inngrepet, dersom miljømål i vannforekomsten skal nås ihht. ny vannforskrift.

Foto: Høyt sprang på lav og normal vannføring og ingen dyp kulp nedstrøms for sats er til hinder for vandringer av sjørret i Evjensbekken. Fisken er svært avhengig av tidevann, eller flom i både Orkla og Evjensbekken for å kunne passere.

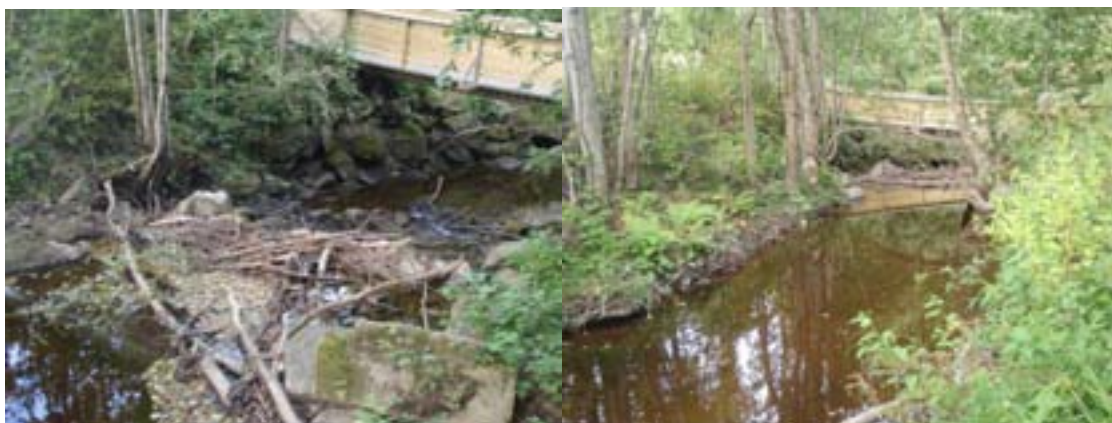
Foto: Oppstrøms terskelen. Stillestående vann som følge av oppdemmingseffekt.

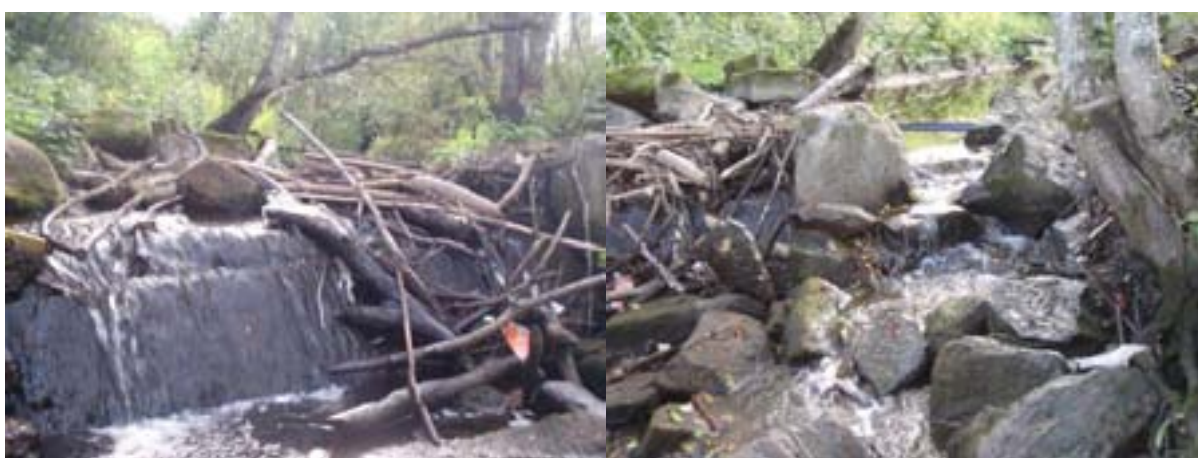
Foto: Terskel. Det ble gjort et forsøk på midlertidig utbedring av vandringsveier på stedet, ved å flytte stor stein og blokk, slik at oppvandring lettes. Terskelen må derimot fjernes eller utbedres betydelig for at miljømål skal nåes på sikt.

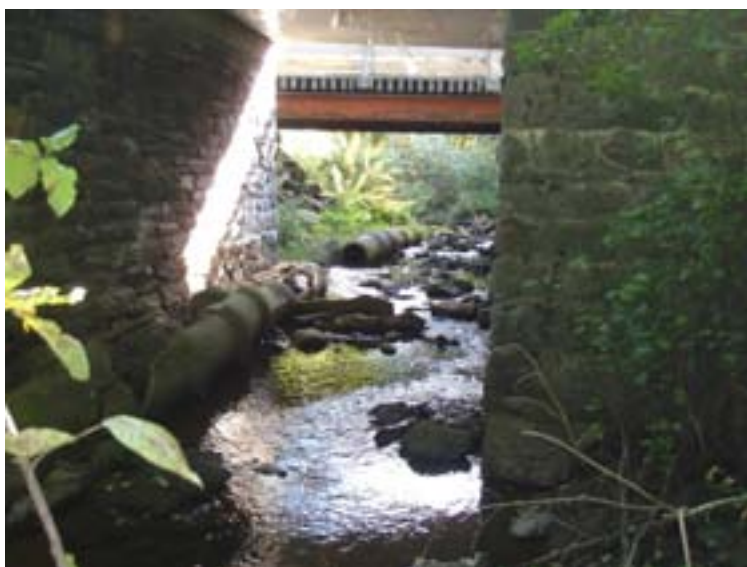
2. Krysning Orkdalsveien

Foto: Uproblematisk krysning under Orkdalsveien, der bekkebunnen er bevart.

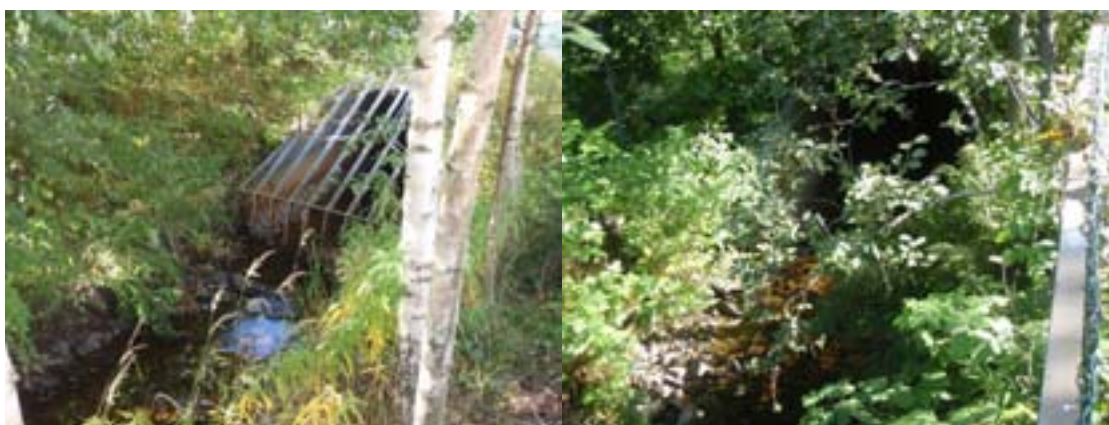
3. Strekning der bekken går i bakken etter kryssing av jernbanelinjen.

Foto: Inn- (t.v.) og utløp (t.h.) av kulvert på rørlagt strekning. Kulverten er trolig tilfredsstillende, med relativt bred og flat bunn som ikke hindrer passasje. Rista foran inngangen kan derimot være til hinder dersom den tettes. Denne bør ettersees jevnlig.

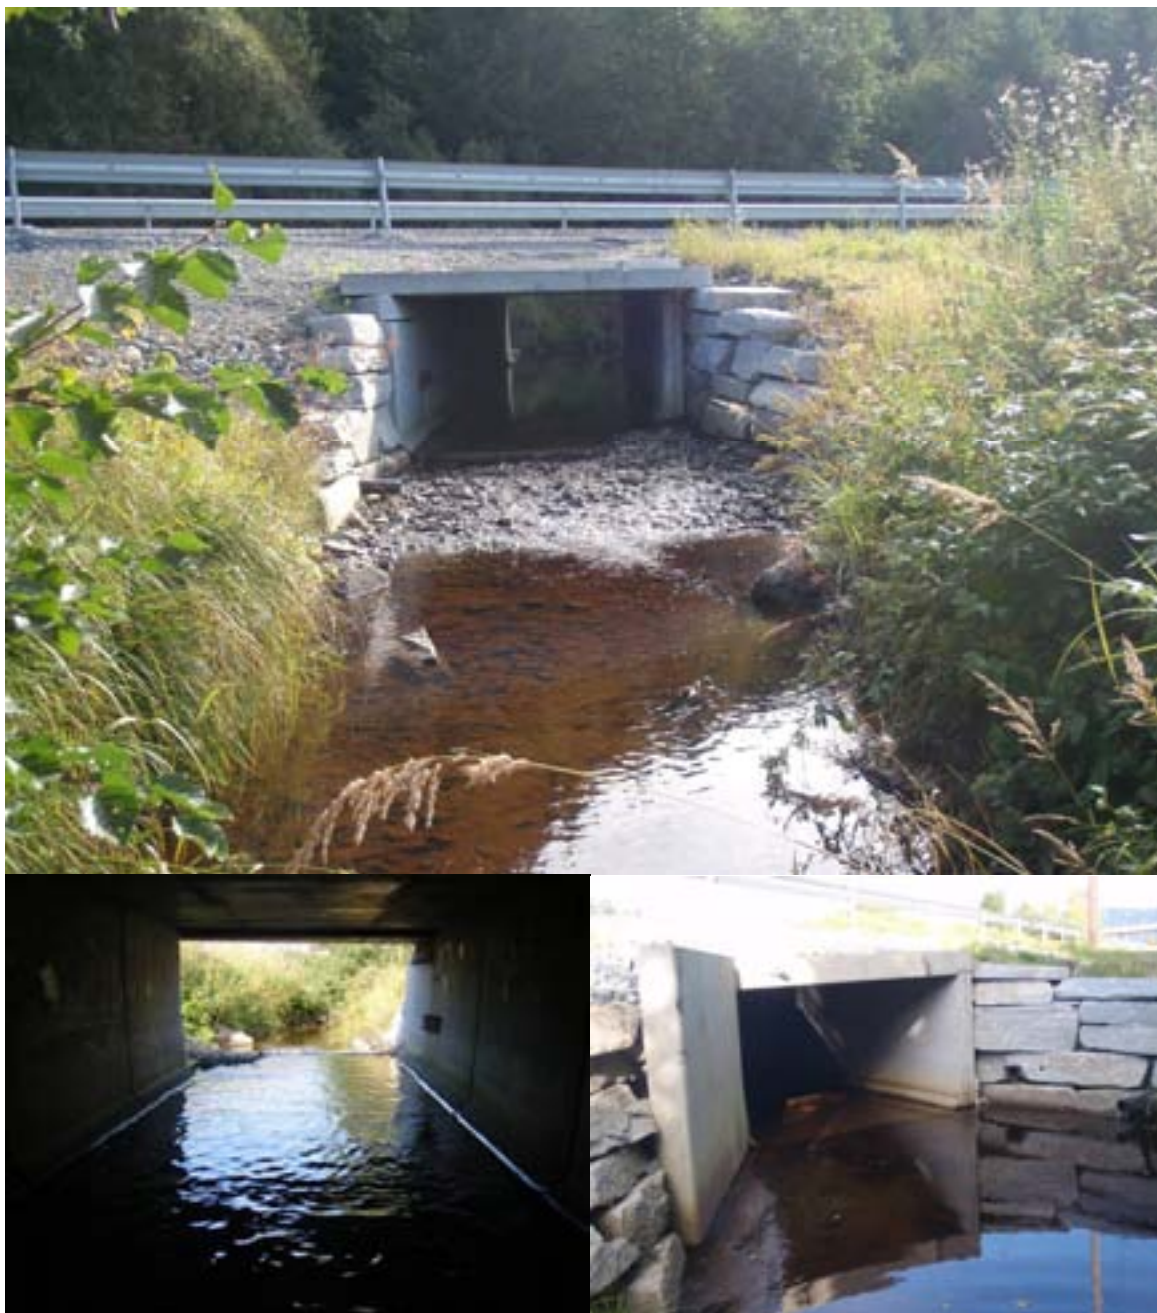
4. Krysning E39

Foto: Krysning under E39 er vanskelig å forsere på lav vannføring (øverst), men mindre problematisk ved en mindre vannføringsøkning, som er normalt i perioder om høsten, gjerne i forbindelse med gytevandring for sjørørret. Kulverten vurderes som delvis tilfredsstillende etter kriterisett A.

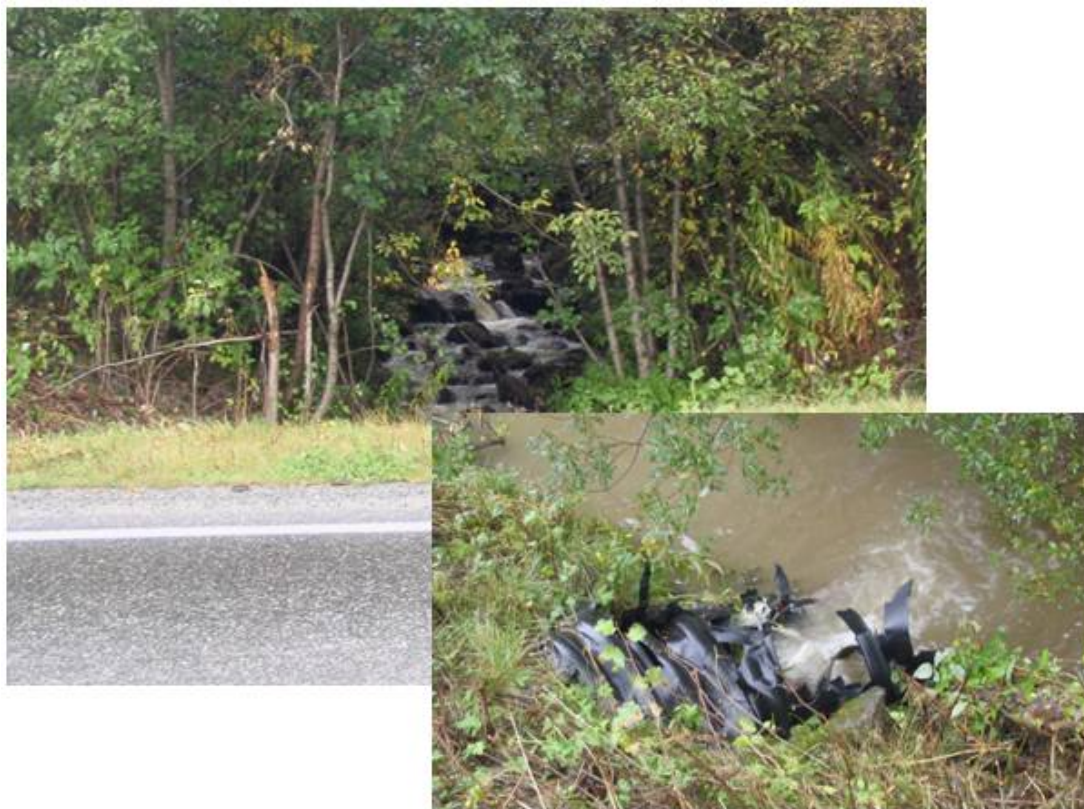
En mindre tilsigsbekk til Ystørja ved Fristan er derimot lagt i trangt plastrør som ikke tilfredsstillers kriteriesett A, og potensielle produksjonsarealer for sjøørret er dermed brakklagt.

Foto: Tilsigsbekk til Ystørja, som opprinnelig kan ha hatt viktige gyte-/rekrutteringsfunksjoner for sjøørret, men bekkens vandringsveier for fisk er brutt rett før munning til Ystørja.

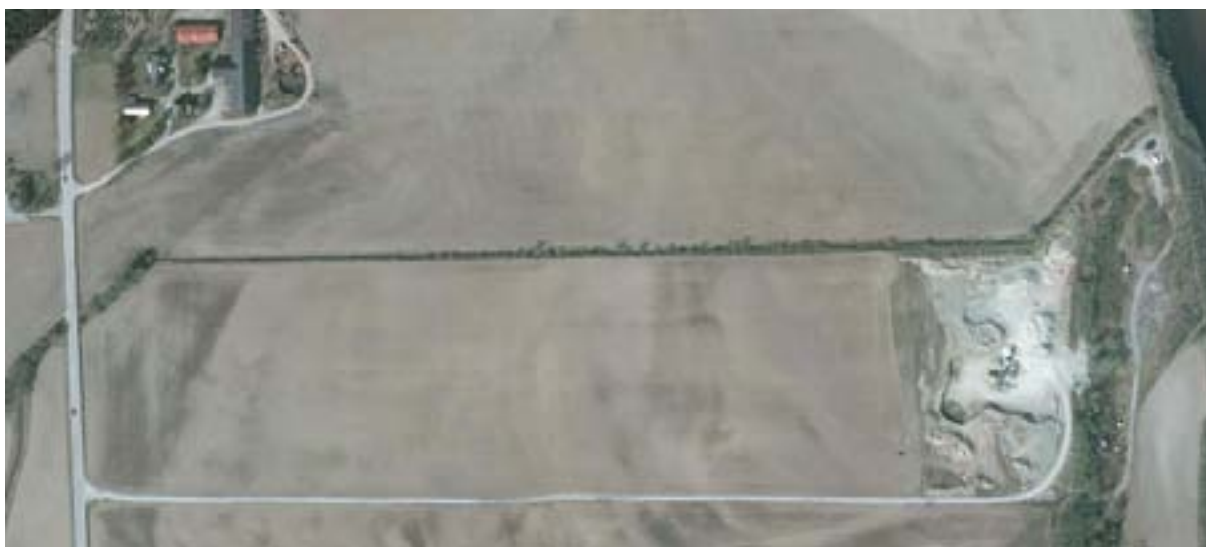
I henhold til klassifiseringsveilederens tabell 6.17 og hydromorfologiske støtteparametere som nevnes i denne, er det klassegrenser for andel utrettet bekkestreking og andel strekning med redusert kantvegetasjon. NIVA vurderer at denne delen av Tonga (se foto under) i dag ikke tilfredsstillende en morfologisk status som kan karakteriseres som God med disse parametrene i henhold til nevnte tabell.

Foto: Nedre avsnitt av Tonga, med betydelig utrettet bekkeløp og svært redusert kantvegetasjon.

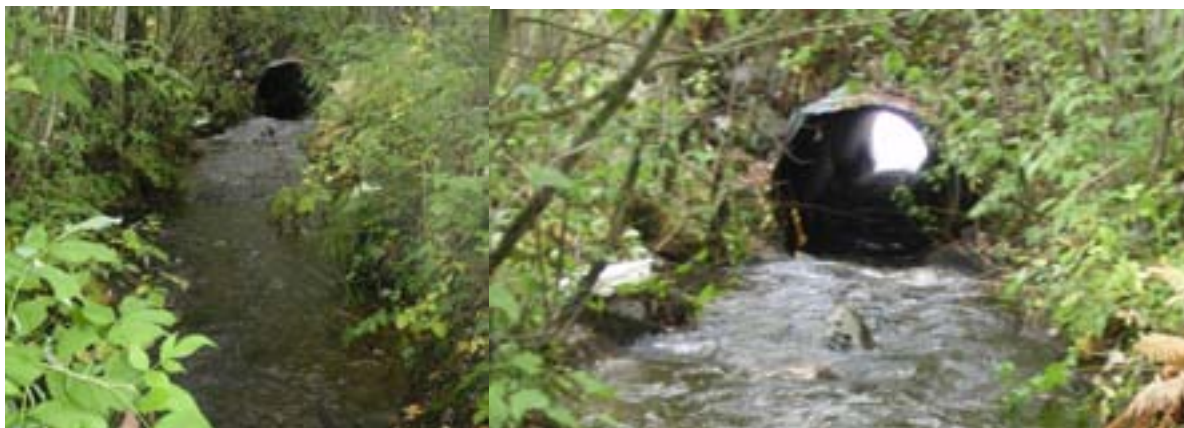
Munningsområdet der Tonga møter Orkla er problematisk for vandrende sjøørret. Bekken går i kulvert i om lag 20 meter før munningen, og denne kulverten vurderes som vandringshindrende etter kriteriesett A.

Foto: Inngangen til kulvert i nedre deler av Tonga før munning til Orkla.

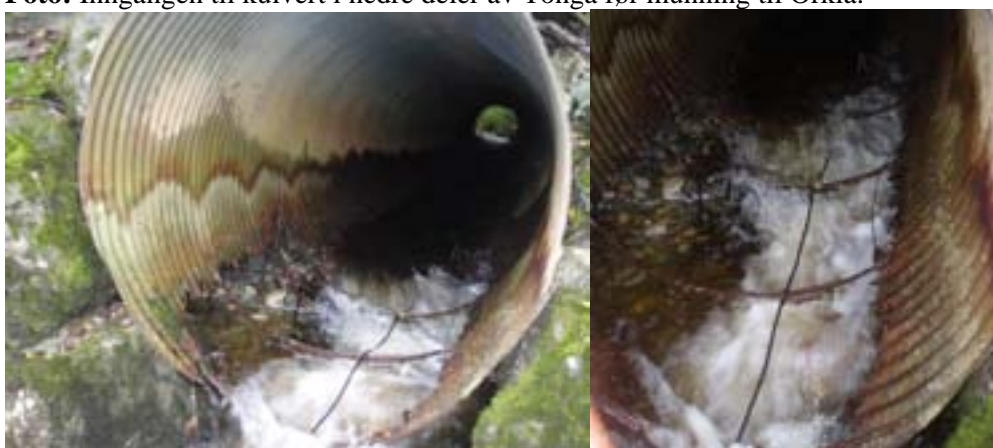
Foto: Utløp av kulvert til Orkla. Vanskelige oppgangsforhold i kulverten, der bunnen av kulverten er delvis ødelagt. Små muligheter for oppgang med mindre Orkla går flomstor, og vann stuver opp i kulverten.

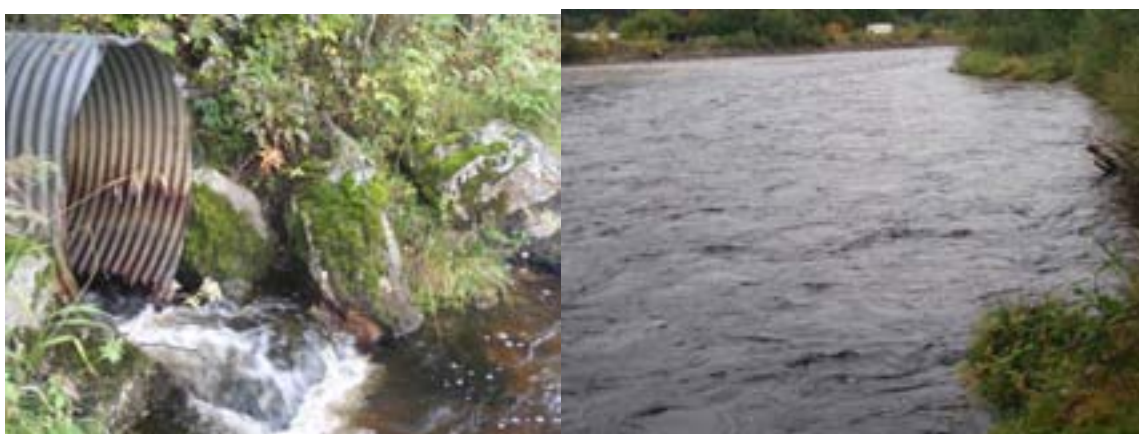
Foto: Sprang opp til kulvert selv når Orkla går med vannføring over middels på undersøkelsestidspunktet.

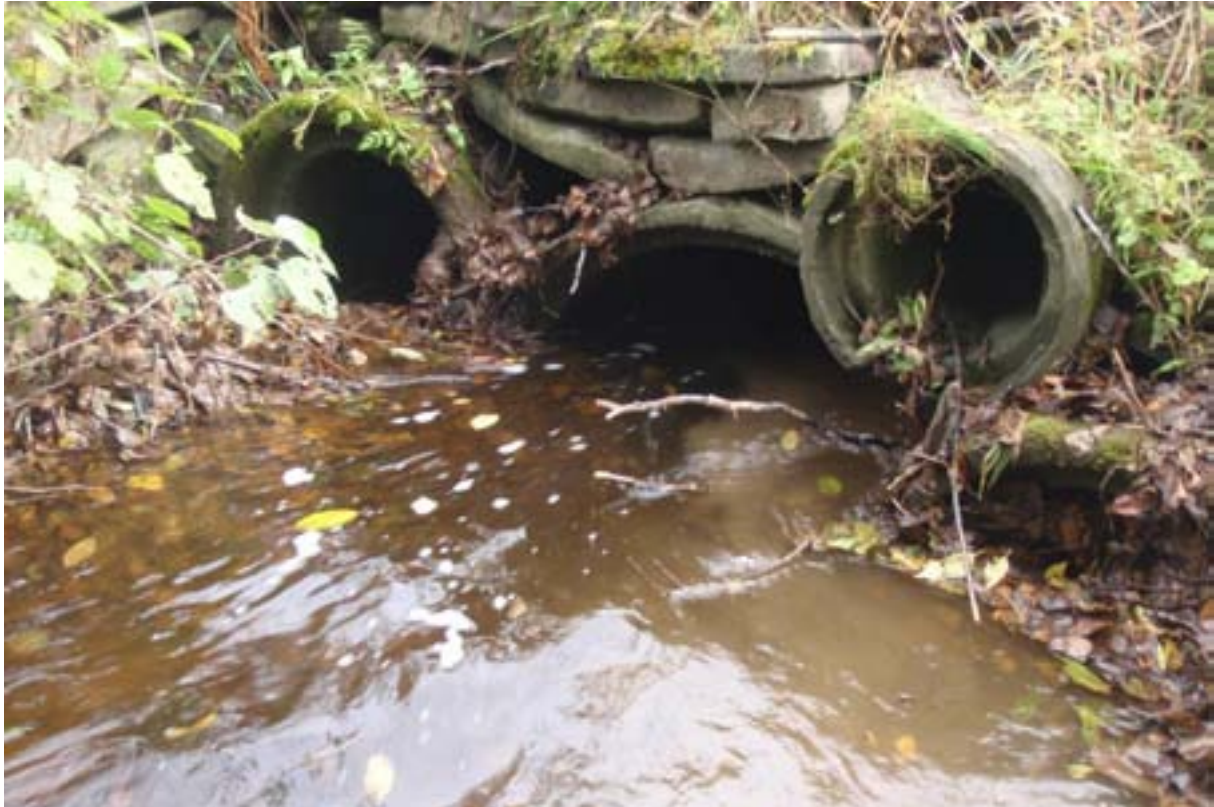
Kulverten under FV65 vurderes som ikke vandringshindrende etter kriteriesett A, men utformingen (1 hovedrør og 2 mindre flomrør) er lite hensiktsmessig. Ved inspeksjonen høsten 2010 var hovedrøret delvis tilstoppet av greiner, kvister og løvfall, og framsto som potensielt hinder for vandring. Det stilles dessuten spørsmål til evnen kulverten har til takle større flommer i bekken ved en slik delvis tilstopping, med fare for at FV65 oversvømmes. Vi foretok en rydding av tilstoppingen foran kulverten (foto under) for å midlertidig avbøte på problemet.

Foto. Kulvert under FV65, etter at vi ryddet vekk større mengder med kvist og trestokker som førte til delvis tilstopping og en kunstig heving av vannspeilet oppstrøms kulverten..

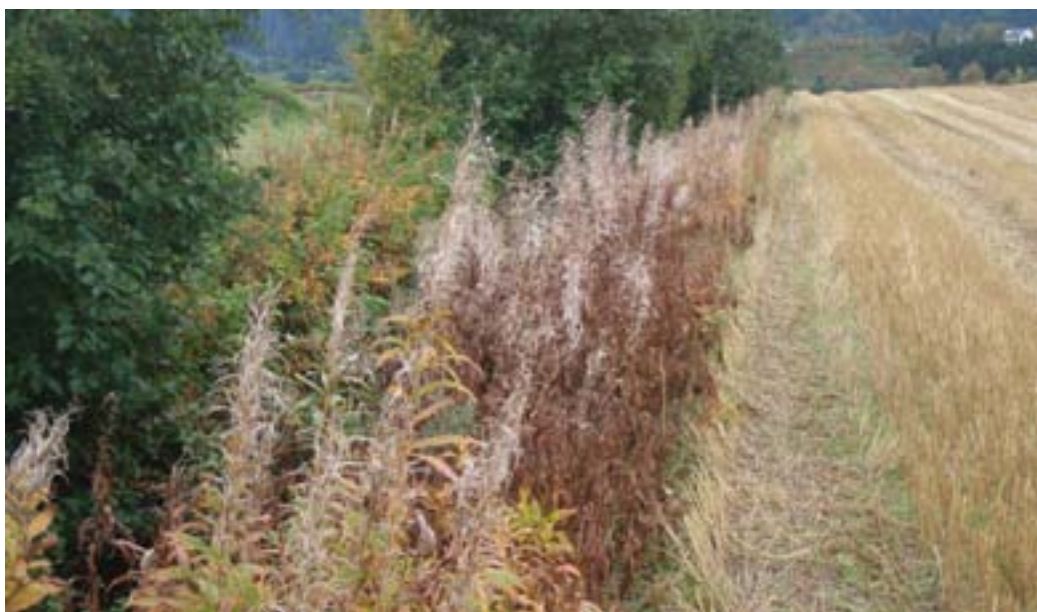
Den reduserte kantvegetasjonen og dyrkamark helt inntil bekken vil derimot være et større problem i forhold til avrenning av næringssalter til vassdraget.

Foto: Tonga nedstrøms FV65. Utrøttet bekkeløp og svært redusert kantvegetasjon mot dyrkamark.

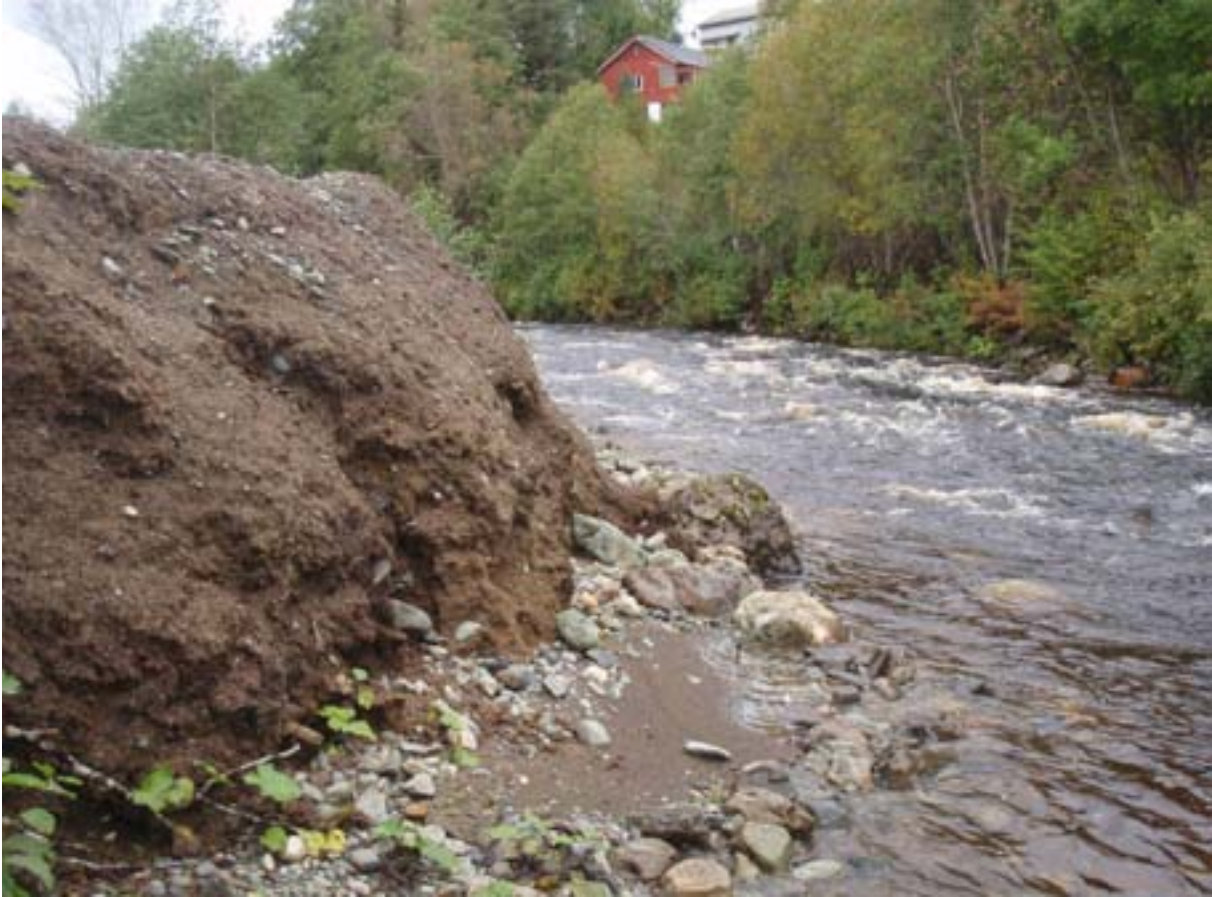
Foto: Dumping og lagring av sagflis/spon langs bredden av Skjerva, hvor avfallet gradvis vaskes ut i elva ved høy vannføring, og videre nedover mot Orkla. Dumpingen foregår bak lageret til "Bygger'n".

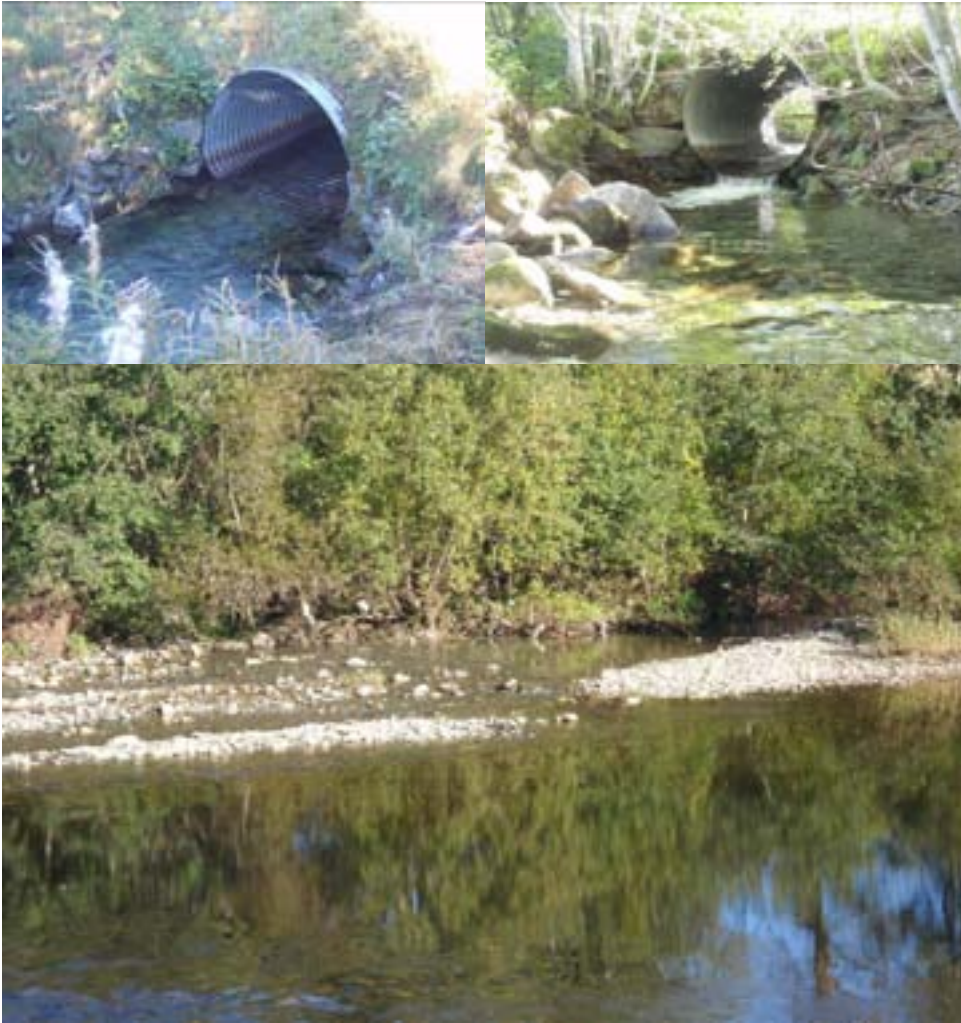
Foto: Tilfredsstillende kulverter i Horunda (over), men kulvert til høyre burde vært senket mer (eller vannstanden nedstrøms justert noe) for lettere vandringer av yngel-/ungfisk. Munningsområde til Orkla (under) vurderes som uproblematisk i normalår.
