Oslovassdragene og vanndirektivet.
Økologisk tilstandsklassifisering ved bruk
av bunndyr, hydromorfologiske vurderinger
og bruk av laksefisk som kvalitetselement

Tittel Oslovassdragene og vanddirektivet. Økologisk tilstandsklassifisering ved bruk av bunndyr, hydromorfologiske vurderinger og bruk av laksefisk som kvalitetsselement	Løpenr. (for bestilling) 6191	Dato 10.05.2011
	Prosjektnr. Undernr. 29145 5	Sider Pris 48
Forfatter(e) Morten Bergan og Torleif Bækken	Fagområde Vannressursforvaltning	Distribusjon Fri
	Geografisk område Oslo	Trykket NIVA

Oppdragsgiver(e) Vann- og avløpsetaten i Oslo kommune	Oppdragsreferanse Anna-Lena Beschorner
--	--

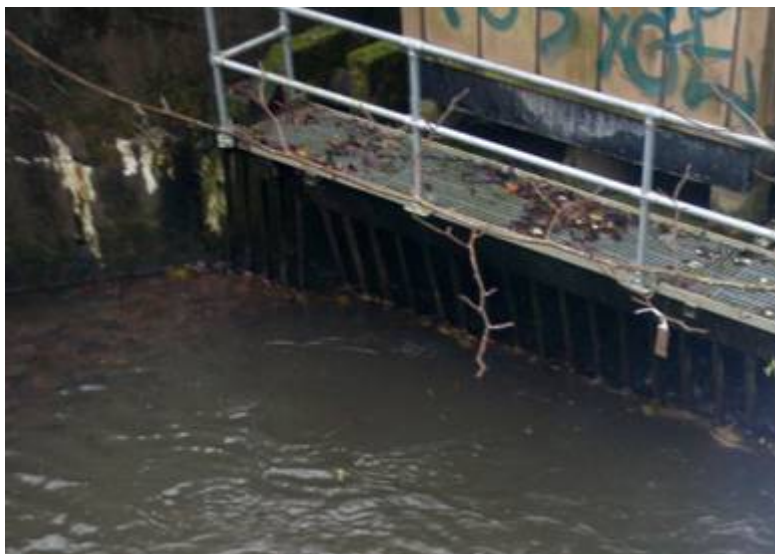
Den lange kulverten i nedre del før sjøen og dens innløp/utløp vurderes ikke å være et hinder etter kriteriesett A, forutsatt at det regelmessig og foran hver gytetid blir sørget for å holde gitteret rent ved innløpet.

Foto. Inngangen til kulvert i nedre del av Frognerelva. Kulverten er stor, godt nedsenket og har uproblematisk helning og vannhastighet, men ristene i åpningen må holdes ved like i forhold til tilstopping og tetting.

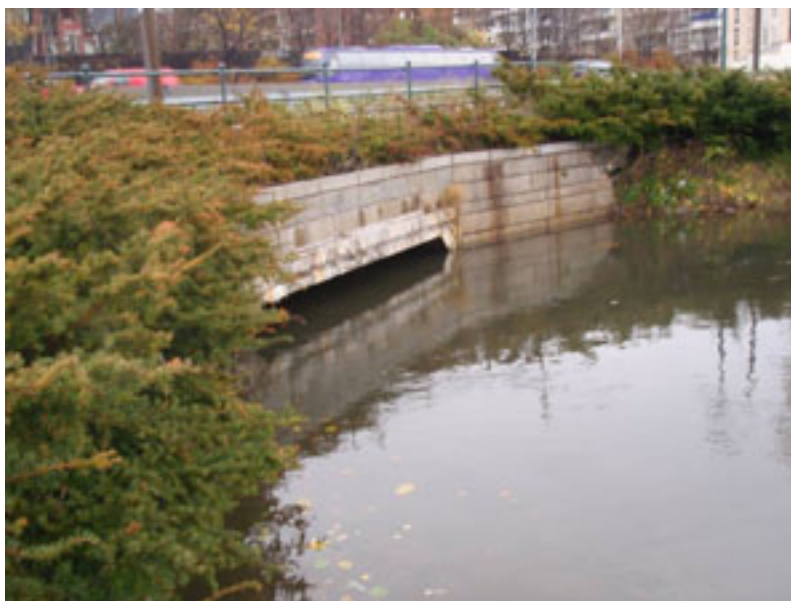
Foto: Frognerelvas utløp til sjøen. Godt nedsenket kulvert med tilfredstillende dimensjon.

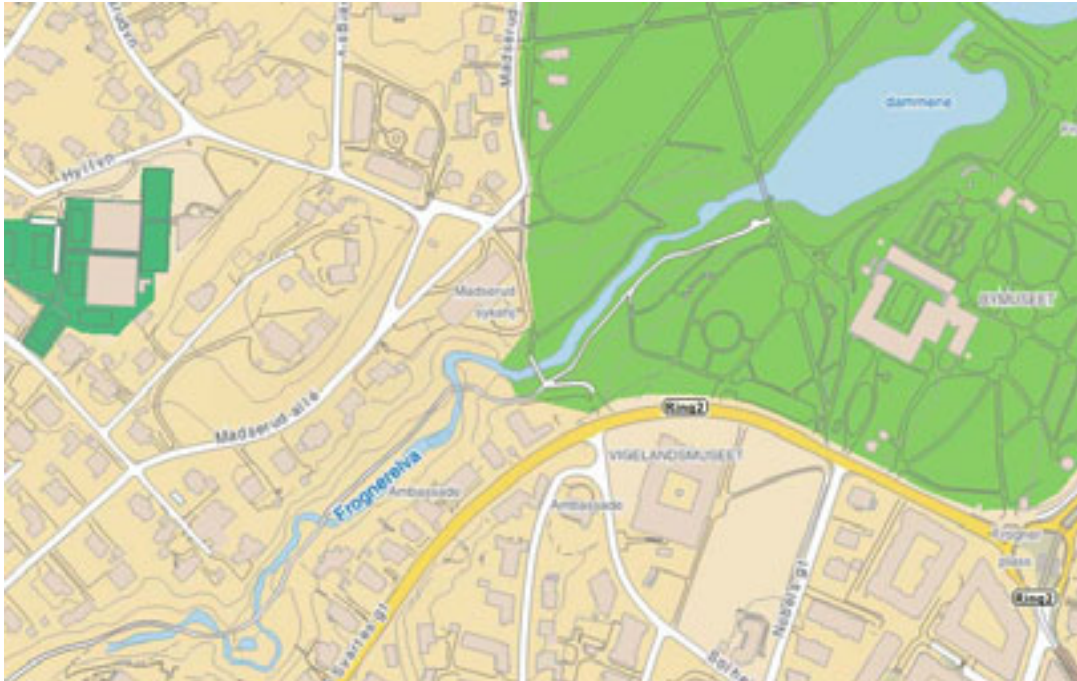
Frognerelva, nedstrøms Frognerdammene.

Frognerdammene, og Frognerelvas innløp i øverste dam kan etter NIVAs vurdering hensiktsmessig forvaltes som en egen vannforekomst. I dag er det ikke tilfredstillende forutsetninger for velbalanserte, bærekraftig samfunn av laksefisk i dammene, og fiskesamfunnet består etter det vi kjenner til av en relativt tynn populasjon av ørret med relativt høy snittvekt. Omfanget av eventuelle fiskeutsetninger i OFA-regi eller andre fiskeforsterkende tiltak har NIVA ikke oversikt over. Dels er vannkvalitet strukturerende årsak til denne svake bestanden, men mangel på gyte-/rekrutteringsarealer og brudd på kontinuitet vurderes som like viktig. Frognerelva innløp i øverste dam vil i denne sammenhengen spille en avgjørende økologisk rolle for å sikre naturlig reproduksjon og livskraftige ørretbestander. Det rapporteres om gyteaktivitet i dagens korte, åpne strekning av Frognerelvas tilløp til øverste dam. Denne tilløpselva er uhensiktsmessig kort i dag, og svært kort i forhold til naturtilstand, da den går i bakken i rør etter en strekning på om lag 50 meter oppstrøms dammen. Denne kulverten er lang, nærmere 300 meter i luftlinje, og legger beslag på viktige gyte-/rekrutteringsarealer. På grunn av lengden er kulverten også trolig et hinder i forhold til kriteriesett A. NIVA mener det vil være et hensiktsmessig og naturlig miljømål ihht vannforskriften å åpne en større strekning av Frognerelva her, og samtidig restaurere elvestrekningen på en slik måte at en får velfungerende gyte-/rekrutteringsarealer for fisken i Frognerdammene.

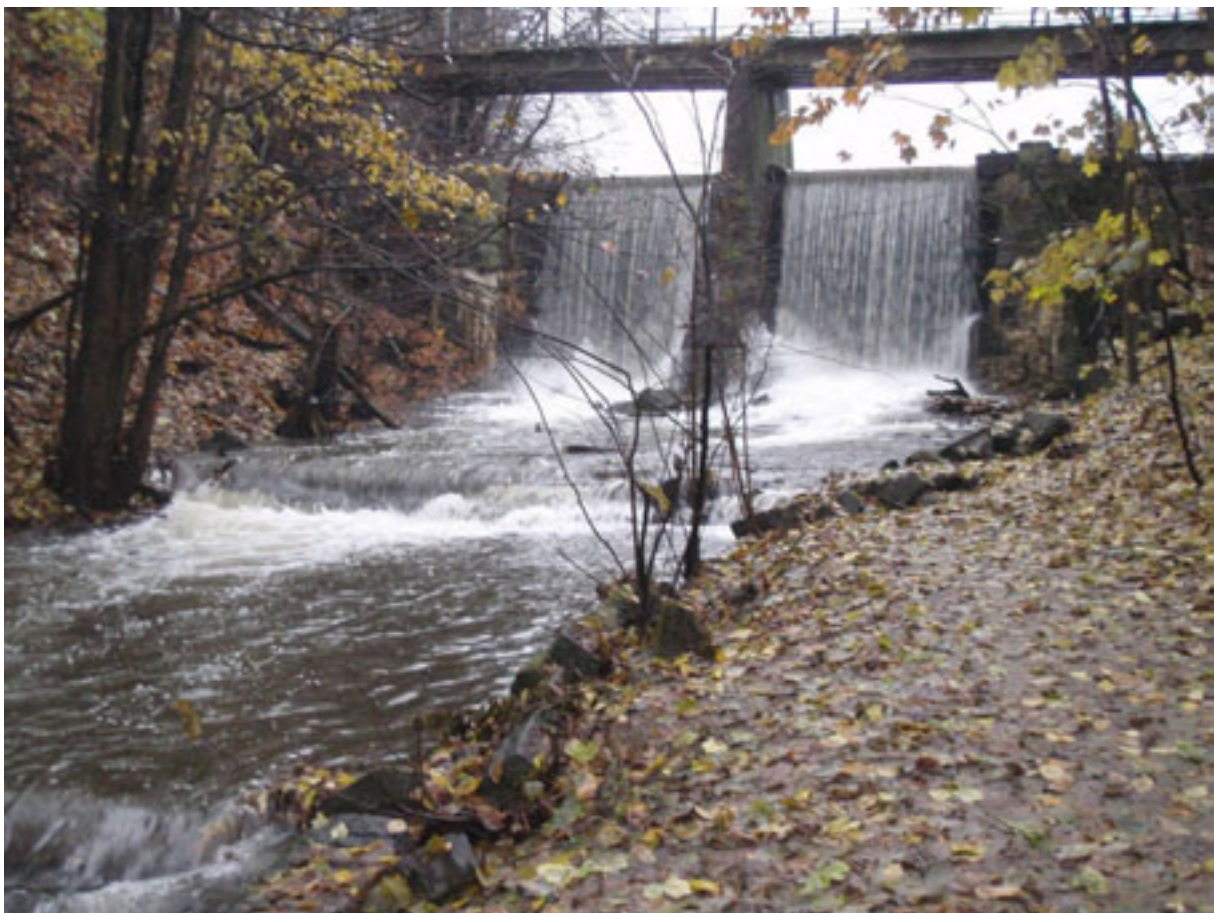
Foto: Demning nedre dam, som i dag er et permanent vandringshinder for anadrom laksefisk og sannsynligvis også for ål.

Demningen ved nedre dam er dagens permanente, antropogene vandringshinder for anadrom fisk i Frognerelva, og reduserer opprinnelig anadrom strekning i vassdraget betydelig. Vurdert etter tabell 2 for strekninger med sjøvandrende arter så vil inngrepet tilvare tilstandsklasse Meget Dårlig. All den tid vassdraget vurderes som SMVF er det lite realistisk å iverksette tiltak for å etablere passasje for vandrende anadrom laksefisk forbi demningen. Det må imidlertid taes i betraktning at demningen også framstår som barriere for oppvandrende ål, og en framtidige ålepassasje må muligens vurderes utredet ihht. vannforskriften. NIVA vurderer imidlertid at det bør gjøre tiltak i forbindelse med den kunstige terskelen eller forhøyningen som ligger om lag 200-250 meter nedstrøms nederste demning (kartref. 32V 6644122 N, 594930 E). Dette inngrepet (se foto under) defineres som et hinder etter kriteriesett A, og fungerer som midlertidig vandringshinder på ulike vannføringer, men større sjørret kan sannsynligvis passere på et oppgangsvindu ved en bestemt vannføring. Vurdert etter tabell 2 for strekninger med sjøvandrende arter kan NIVA ikke se at inngrepet tilfredsstillere kriteriene for å oppnå tilstandsklasse "GOD" oppstrøms hinderet slik det foreligger i dag. Det er imidlertid observert antatt vandrende anadrom gytefisk oppstrøms dette problempunktet ved høy vannføring tidligere (Dønnem, pers. medd.). Yngel-/ungfisk vurderes derimot å ha vanskeligheter med oppstrøms forsering uansett vannføring. Vi vurderer at inngrepet har liten eller ingen samfunnsøkonomisk funksjon, og at det er små kostnader forbundet med en utbedring av problempunktet. Et forventet miljømål bør være å lette oppgangsmulighetene forbi terskelen, slik at fisk også kan passere ved et større vannføringsvindu, herunder oppstrøms passering av yngel-/ungfisk. I dag er inngrepet periodevis vandringshindrende for stor fisk, og fullstendig hindrende for yngel-/ungfisk. Tiltak må iverksettes ihht vannforskriften.

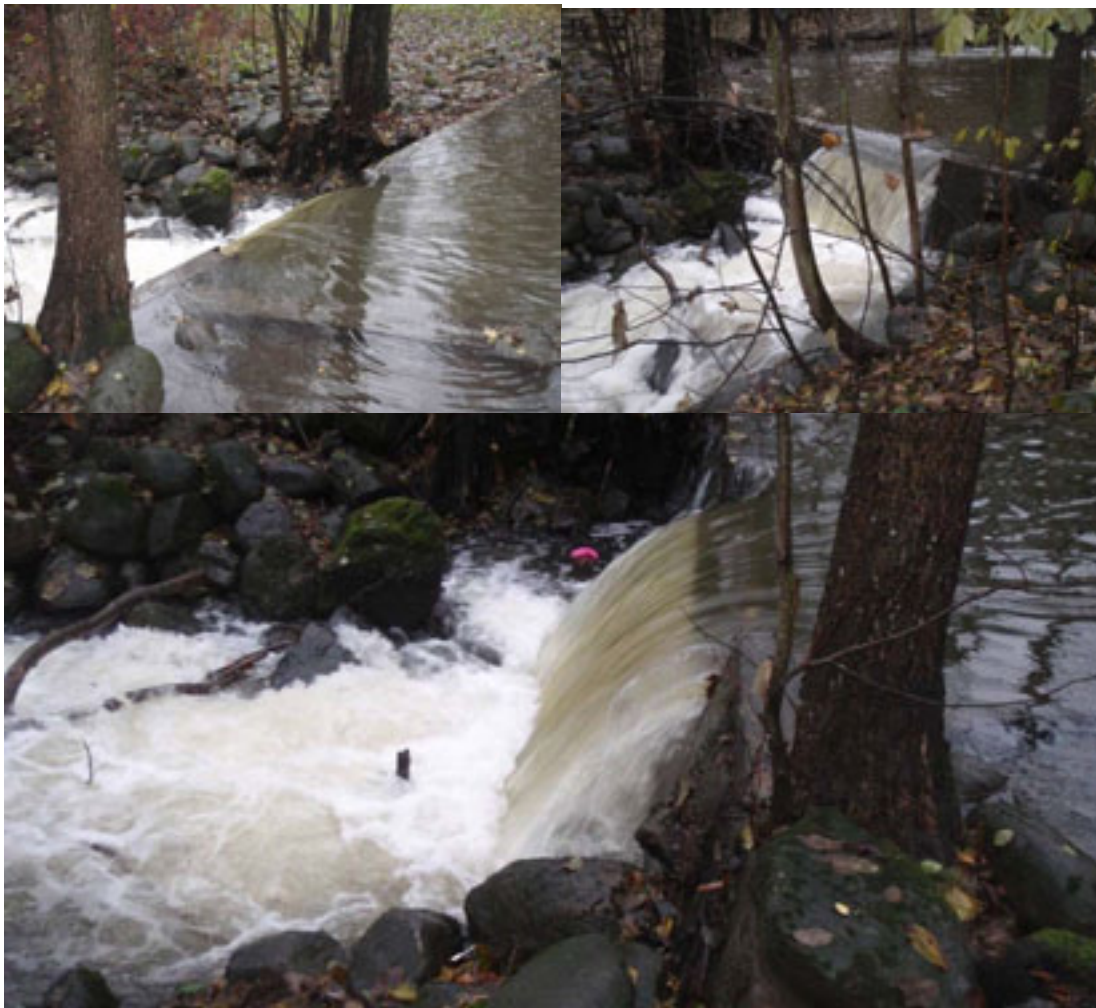
Foto. Ukurant terskel i Frognerelva, med høyt sprang og vanskelige oppgangsmuligheter for gytefisk.

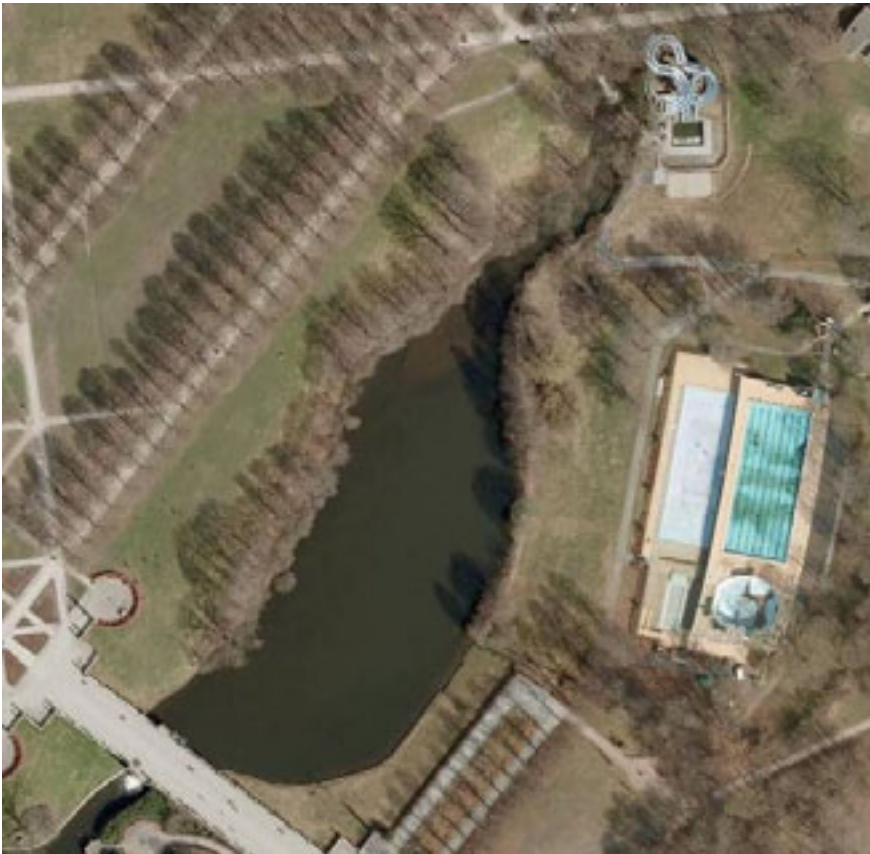
Foto. Øvre dam, med kun 50 meter åpen tilløpselv øverst i bildet, gir begrensede muligheter for å etablere en veltviklet, livskraftig ørretpopulasjon i dag.

For Frognerdammens del, som vil ha økologisk funksjon som oppvekstareal og refugium for eldre ungfisk og større voksenfisk, vil det være hensiktsmessig å skape kontinuitet for fisk mellom øvre og nedre dam som ett viktig ledd i tiltaket for å reetablere en velbalansert, høstbar populasjon av ørret i vannforekomsten. I dag er nedre dam avstengt i forhold til kontinuitet for fisk, noe som i beste fall gjør det mulig for fisk fra øvre dam å slippe seg ned til nedre dam, mens oppstrøms vandring ikke er mulig uansett fiskestørrelse. Dermed vil ikke avgjørende livshistoriekrav være oppfylt for fisk i nedre dam,

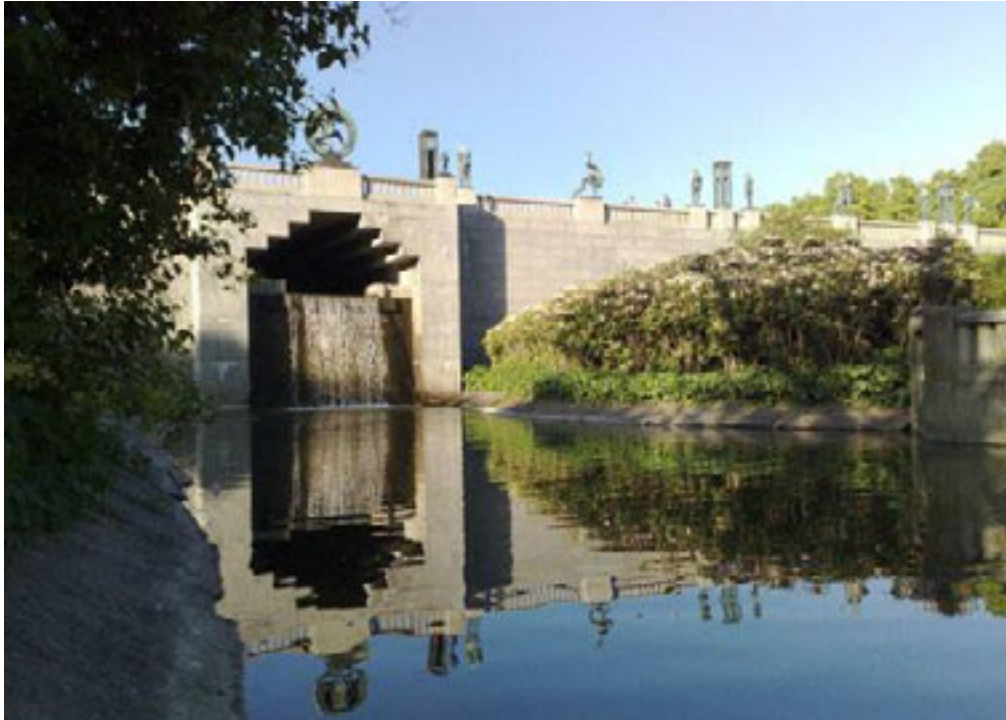
som mangler gyte-/rekrutteringsarealer, og blir derfor stående uten muligheter for egenproduksjon per i dag. Etter kriteriesett A er inngrepet et definitivt hinder, og vurdert etter tabell 2 som opprinnelig strekning for sjøvandrende arter er tilstandsklassen meget dårlig. I dag har derimot avsnittet ikke tilgang for anadrom fisk, og en videre vurderingen rundt dette, problemstillinger knyttet til ålepassasje og SMVF må vurderes nærmere.

Foto: Det er åpenbare brudd på kontinuitet mellom øvre og nedre dam for vandrende fisk i Frognerdammene.

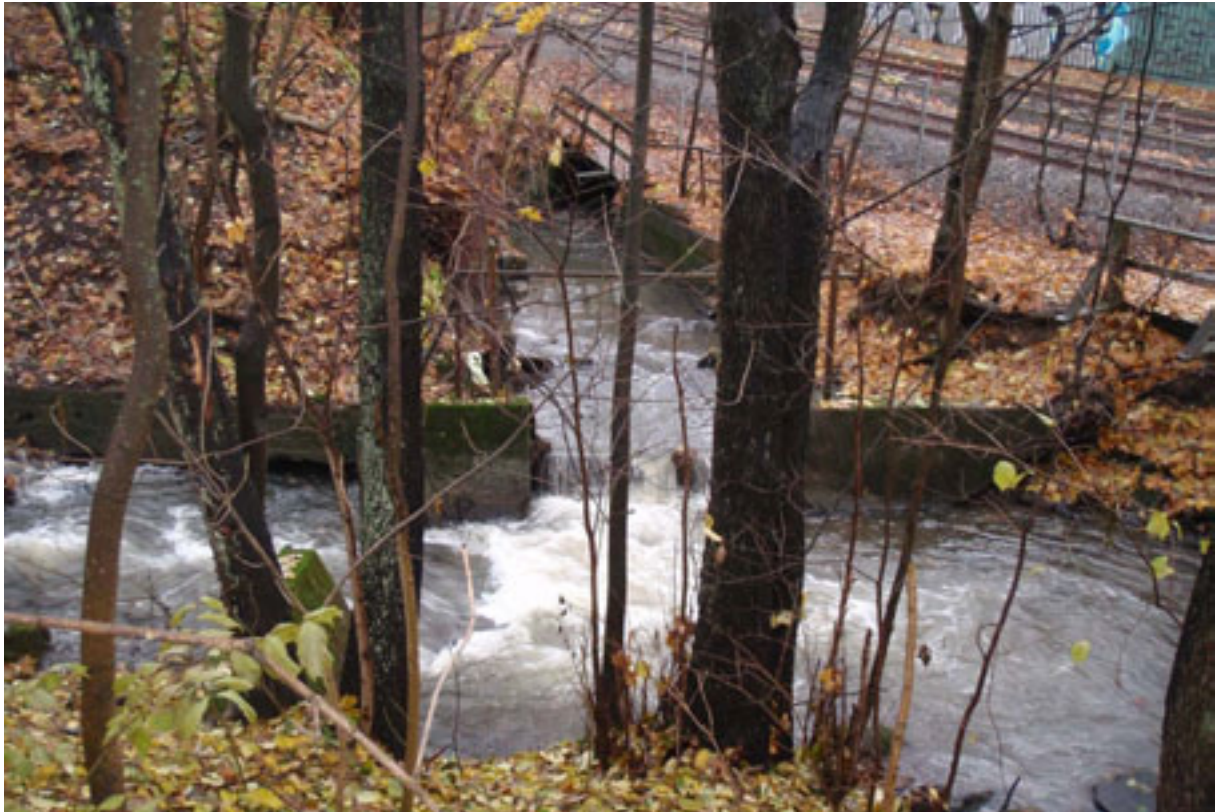
Foto. Gaustadbekken møter hovedelva, med kulvert under T-banen og en liten terskel før samløp.

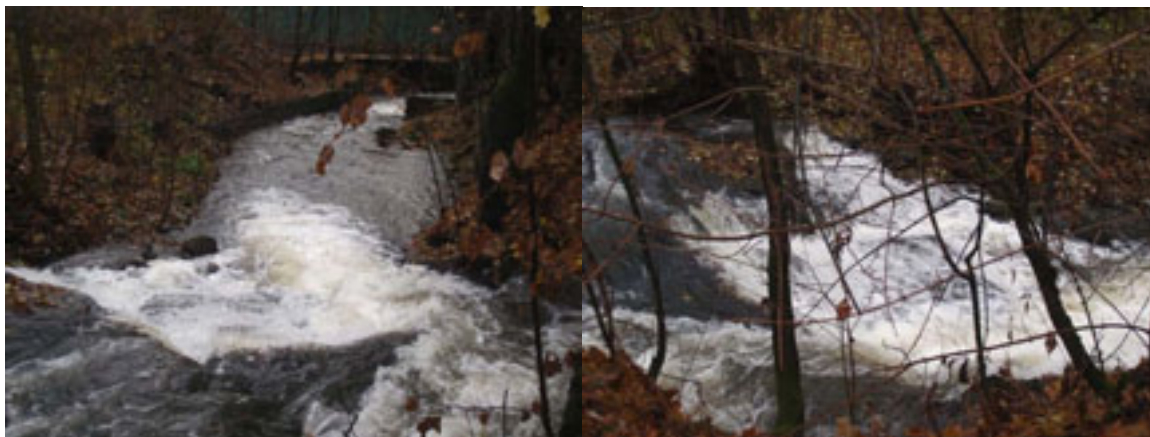
Elveavsnittet ved stasjon FRO2 har etter det vi kjenner til ingen vesentlige antropogene inngrep. En naturlig foss forekommer på dette avsnittet, og kan i perioder fungere som naturlig vandringshinder for særlig yngel-/ungfisk. Naturlige hinder vies mindre oppmerksomhet i denne rapporten, men det er svært viktig å ha kjennskap til tilstedeværelsen av naturlige fosser og deres egenskaper i forhold til kriteriesett A, samt vurderinger og forventninger til fiskesamfunnets struktur og oppbygning ved en naturtilstand.

Foto: Naturlig bratt helning gir et lite fossefall i stasjonsområdet FRO2.

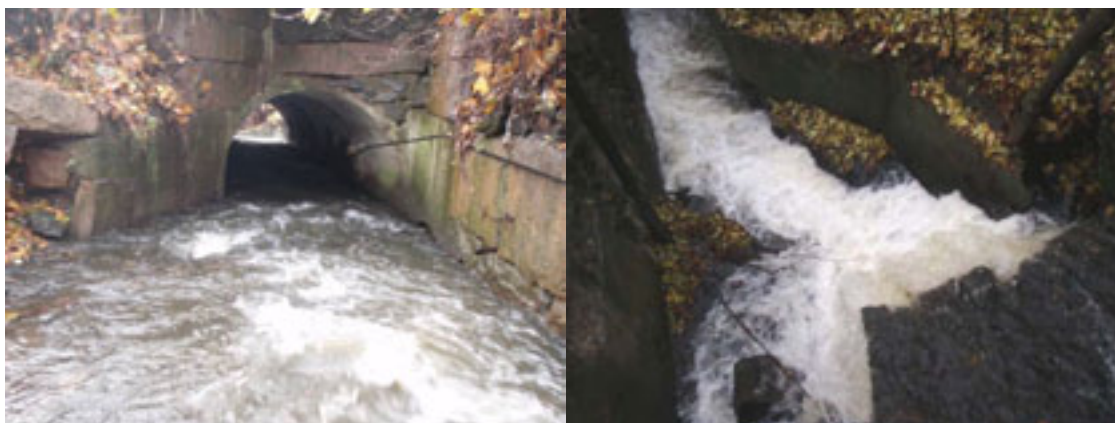
Foto. Elveavsnitt ved kryssing av Slemdalsveien, hvor antropogene inngrep ikke er utført i henhold til krav om å bevare kontinuitet for fiskevandring. Et overheng (til høyre) av menneskeskapt materiale skaper for høyt fall i forhold til det naturlige fallet, og hindrer evt oppvandring av fisk i alle aldersklasser innad i avsnittet.

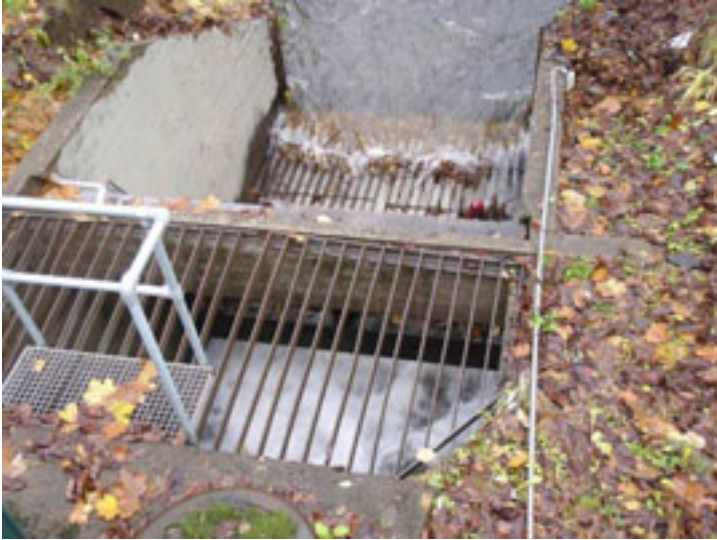
Foto. Rist foran innløpet til kulverten hindrer oppvandring, og er i tillegg tilstoppet av løv og trevirke.

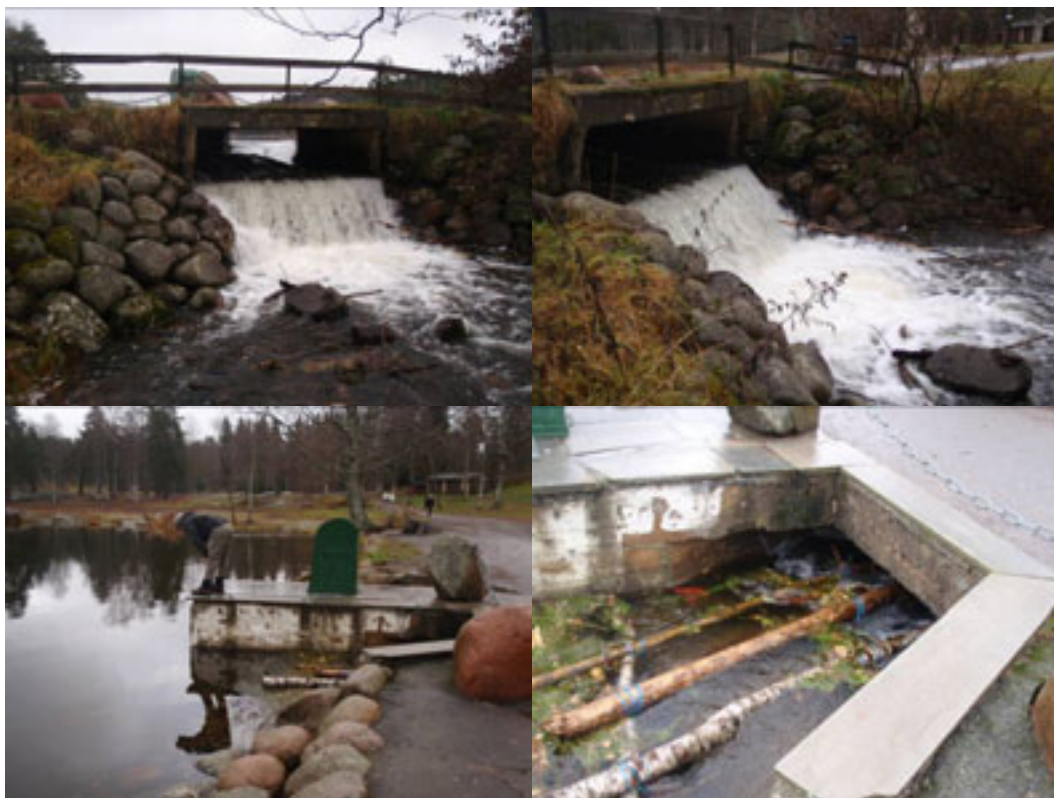
Foto: Demningen ved utløpet fra Sognsvann får avgjørende konsekvenser for samfunn av stedegen laksefisk i både i innsjøen og på elvestrekningene nedstrøms..

Den åpenbare vandringsbarrièren ved Sognsvann vurderes uansett som meget viktig i forhold til å oppnå miljømålet på strekninger umiddelbart nedstrøms demningen, og sannsynligvis også for hele Frognerelva. En kan ikke forvente at framtidige fastsatte miljømål eller GØP vil kunne oppnås med mindre tiltak iverksettes i forbindelse med demningen. Et forbehold ved dette er vurderingen opp mot dagens hensikt eller funksjon med demningen. Tiltak skal ikke nødvendigvis iverksettes dersom det vurderes at demningen har avgjørende samfunnsøkonomisk betydning, og/eller det vil medføre uforholdsmessige store kostnader eller ulemper for samfunnet ved å åpne vandringsveiene for fisk. Vi kan imidlertid ikke se at dette er tilfelle per i dag, på bakgrunn av den informasjonen vi nå har.

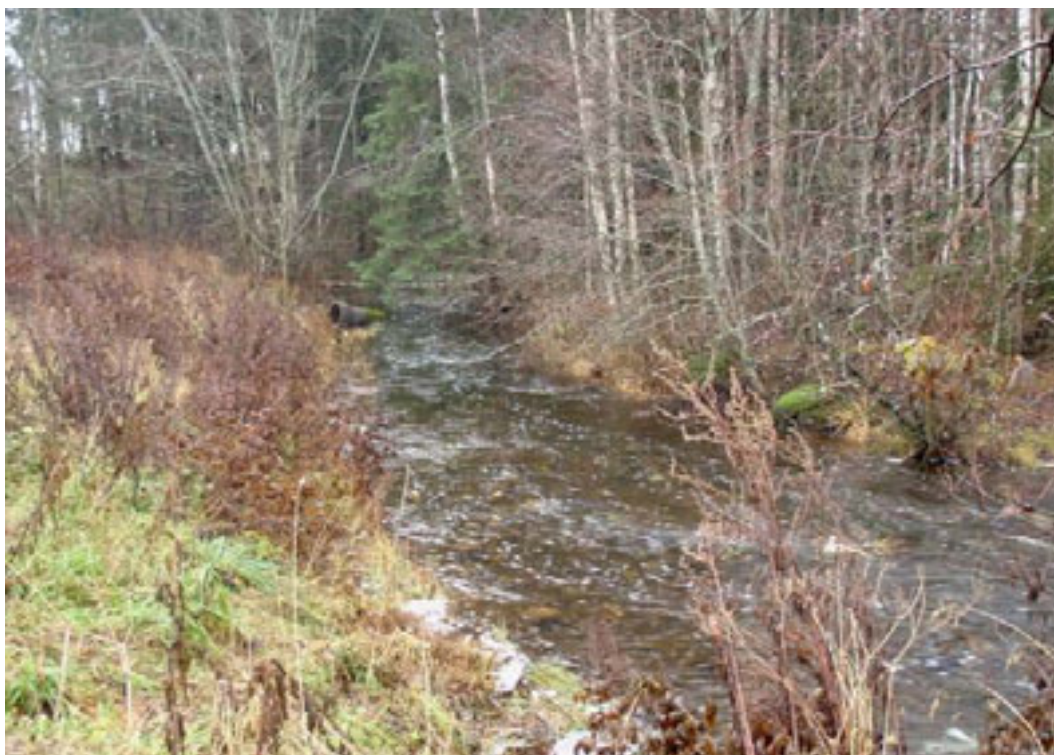
Foto: Flotte elvestrekninger nedstrøms Sognsvann skal ved en naturtilstand ha en svært avgjørende funksjon for stedegen ørret i Frognervassdraget og for bestander av ørret i Sognsvann, men demningen i utløpet av Sognsvann hindrer fiskevandring per i dag. Forutsetningene for å oppnå god økologisk tilstand/potensiale for laksefisk i vassdraget blir dermed dårligere.

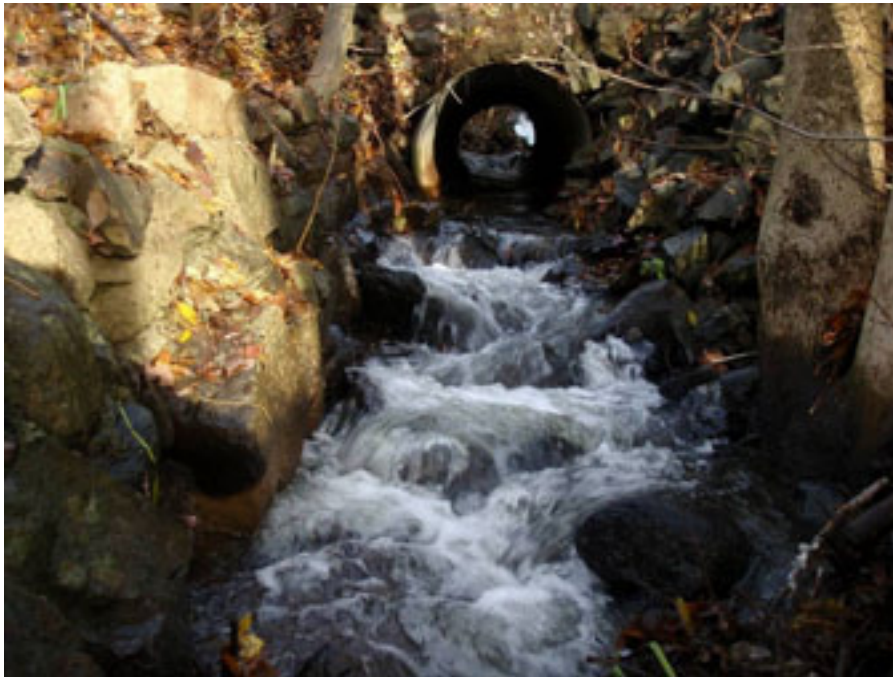
Foto: Kulvert oppstrøms stasjonsområde HOV1 i Hovinbekken.

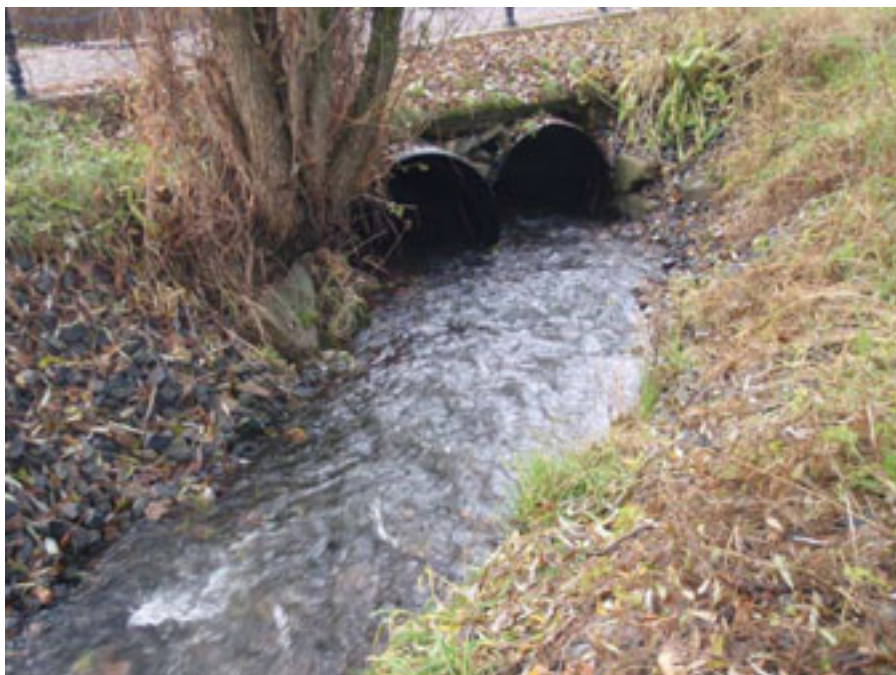
Foto: Kulvert som ikke er til hinder for fiskevandring i stasjonsområdet HOV2.

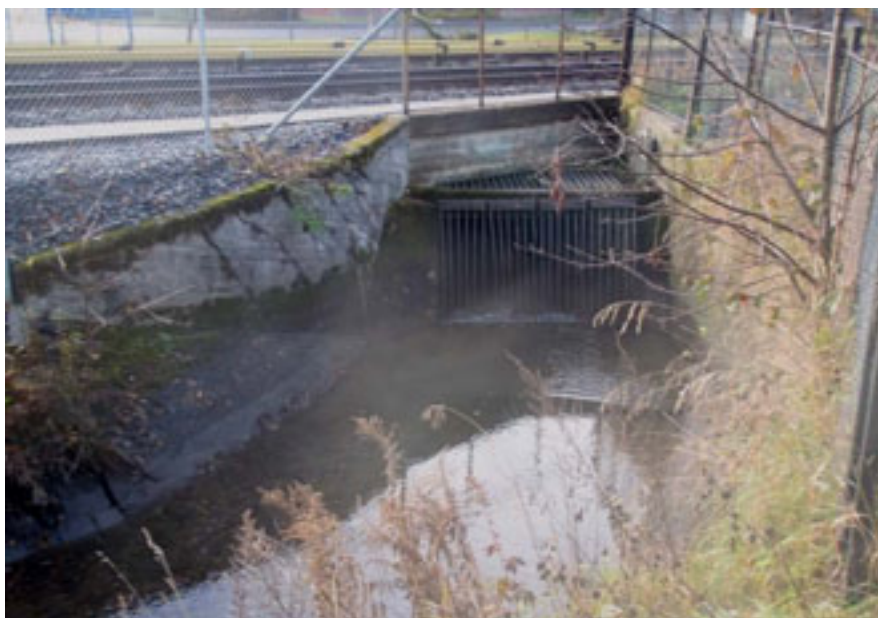
Nedenfor stasjonsområdet HOV2 går Hovinbekken i kulvert under bakken (foto under) og kommer ikke opp igjen før ved stasjonsområdet HOV3. NIVA gjør ingen videre vurderinger rundt den lukkede strekningen og dens kulverter i denne omgang, og viser til bekkerøyeproblematikken som nevnt ovenfor.

Foto: Kulvert nedstrøms HOV2, der Hovinbekken går i bakken en lengre strekning.

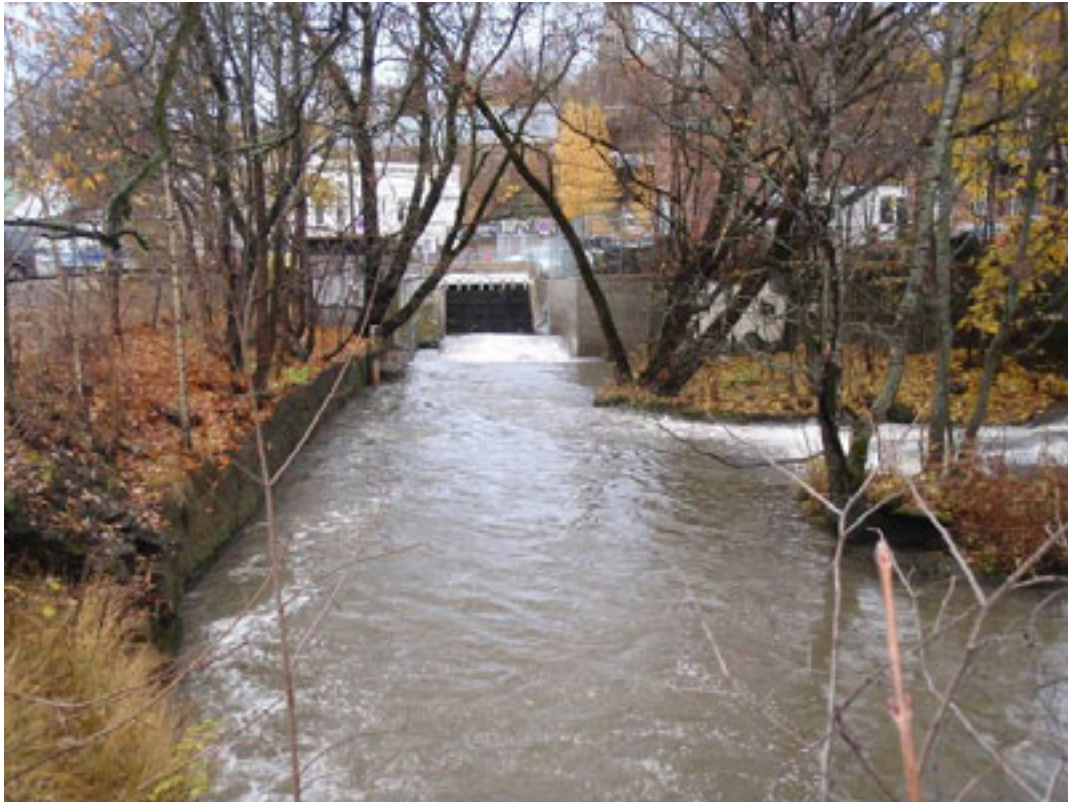
Foto: Kulvert mot munning til sjøen i Alna.

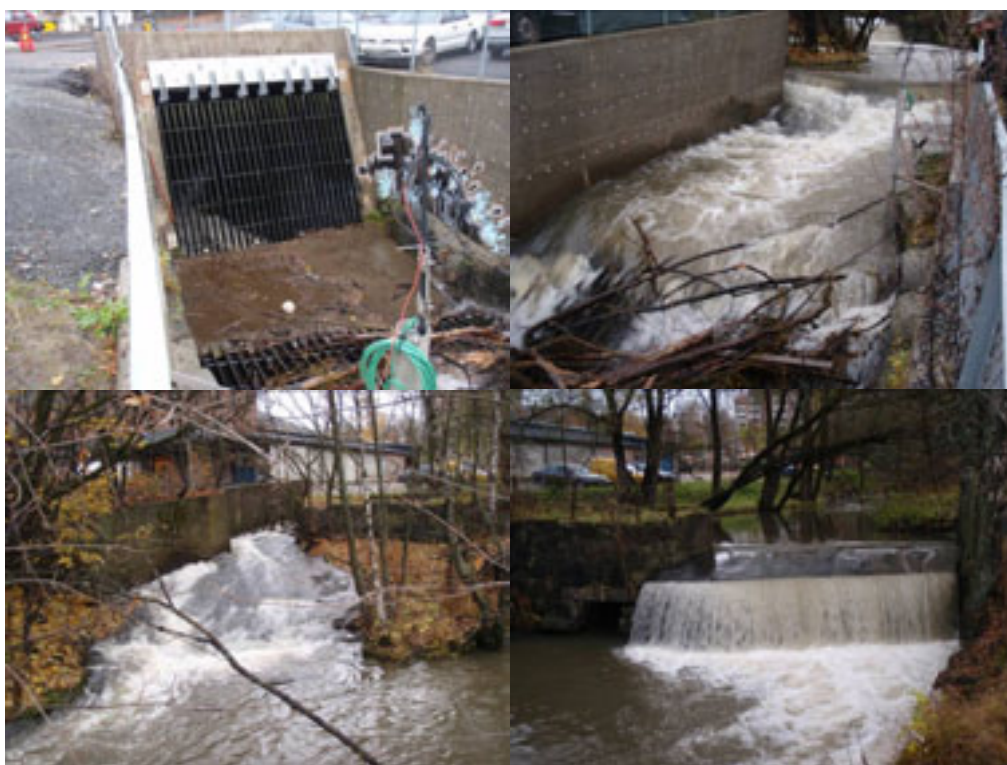
Foto: Kulvert mot munning til sjøen i Alna, med problempunkter umiddelbart oppstrøms denne (i form av terskel) dersom miljømålet for elveavsnittet blir å reetablere tilgang for sjøvandrende fisk.

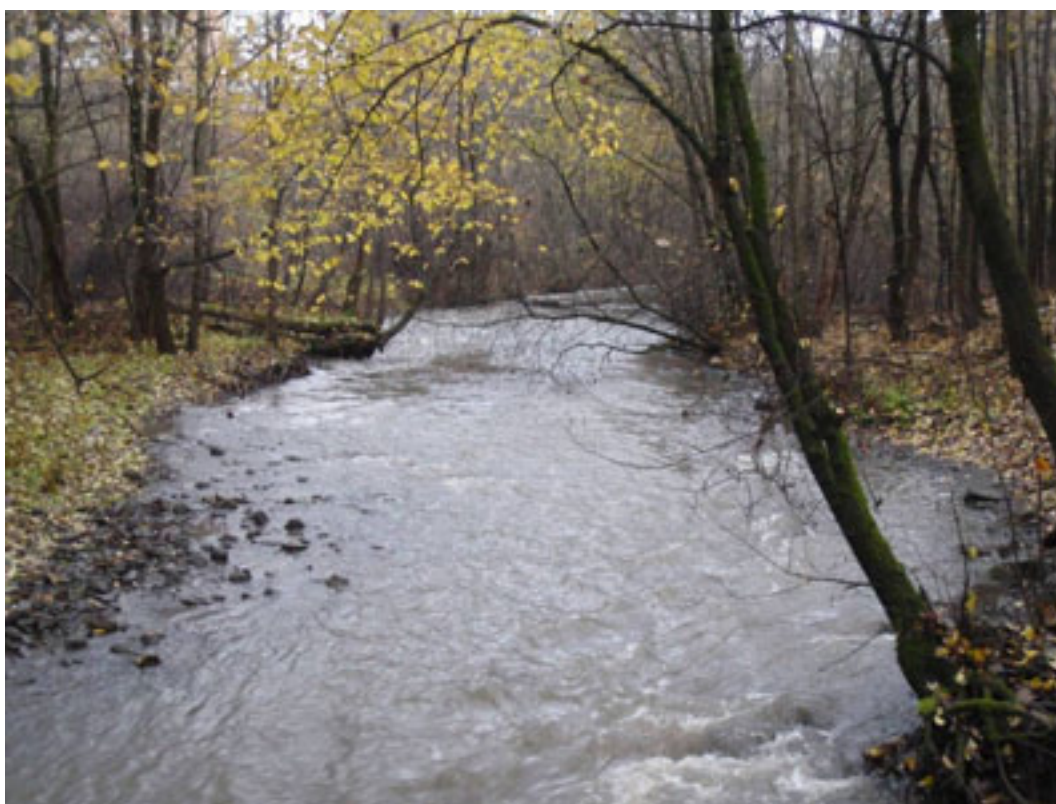
Foto: Godt bevart elveløp og bred og intakt kantvegetasjon til tross;?? Alnas nedre deler framstår som en biologisk ørken som følge av for stor vannkjemisk belastning.

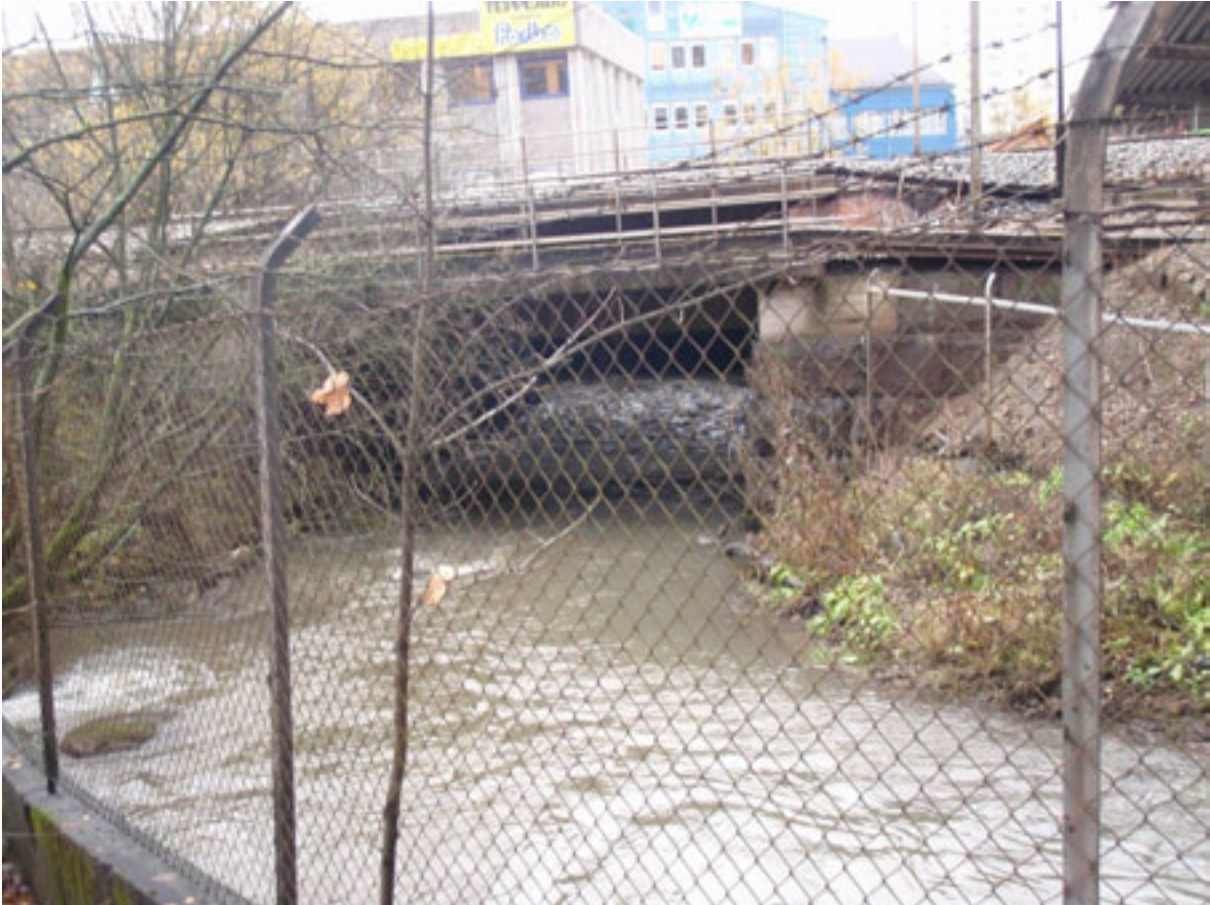
Foto: Stasjonsområdet ALN5, med kulvert under jernbane. Jernbanekrysningen er godt utført i forhold til kontinuitet for fisk, der elvebunnen er bevart i forbindelse med krysningen.

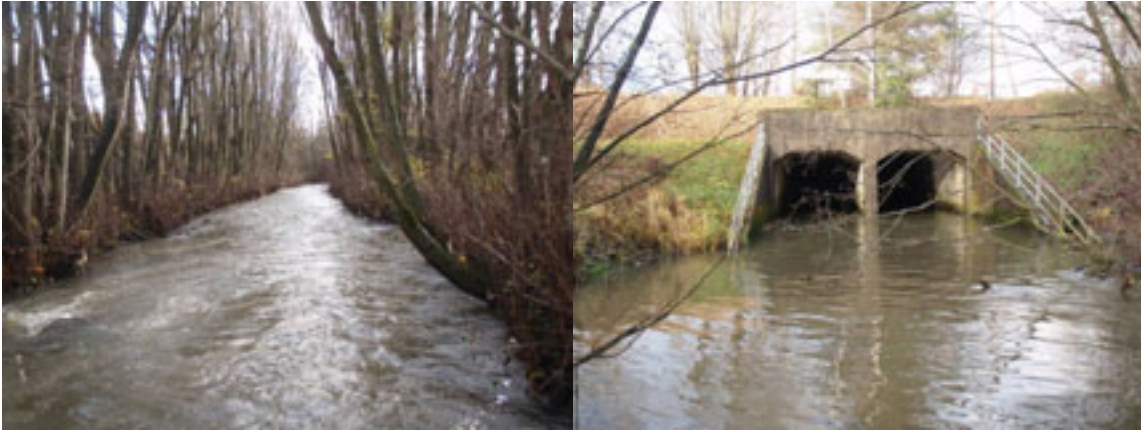
Foto. Stasjonsområdet ALN4 og dets elveavsnitt bærer preg av å være utrettet (til venstre). Kulvert ovenfor ALN4, som på grunn av sin lengde avstenger dette avsnittet fra ovenforliggende strekninger. Som et sannsynlig SMVF vassdra gjøres ingen videre vurderinger rundt mange av Alnas lukkede strekninger i forhold til vannforskriften inntil videre.

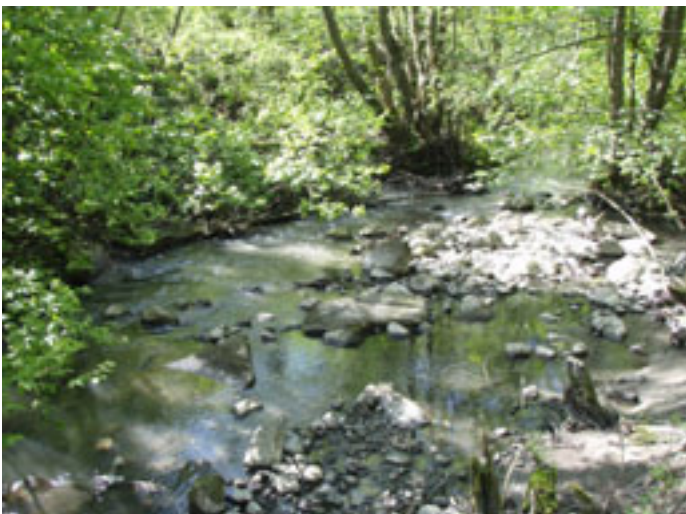
Foto: Stasjon ALN3 i Fossumbekken har godt egnede hydromorfologiske forutsetninger for produksjon av laksefisk, men bekken har ikke vannkjemiske vilkår for fullendt livssyklus for ørret i dag.

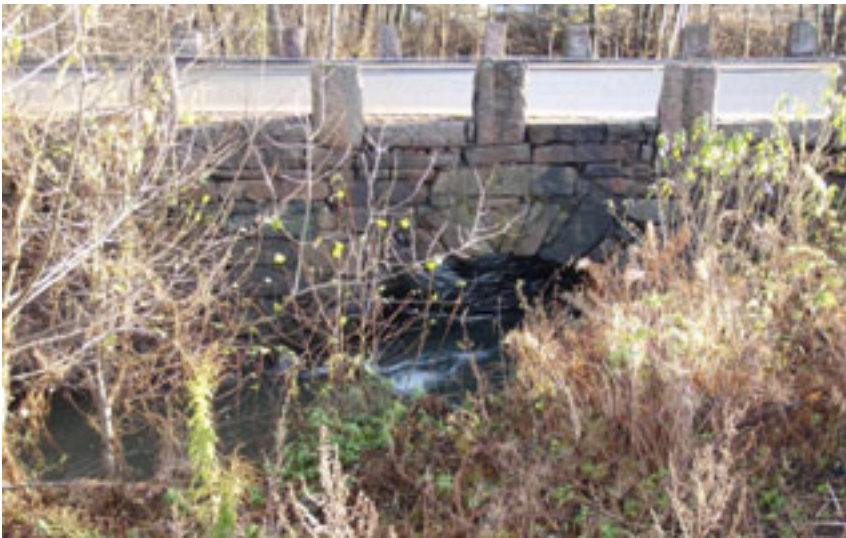
Foto: Tilfredstillende veikrysning (og gammel) under Kalbakkveien nedstrøms ALN2, der bekkesenga er bevart og kulverten er like bred som naturlig elveleie.

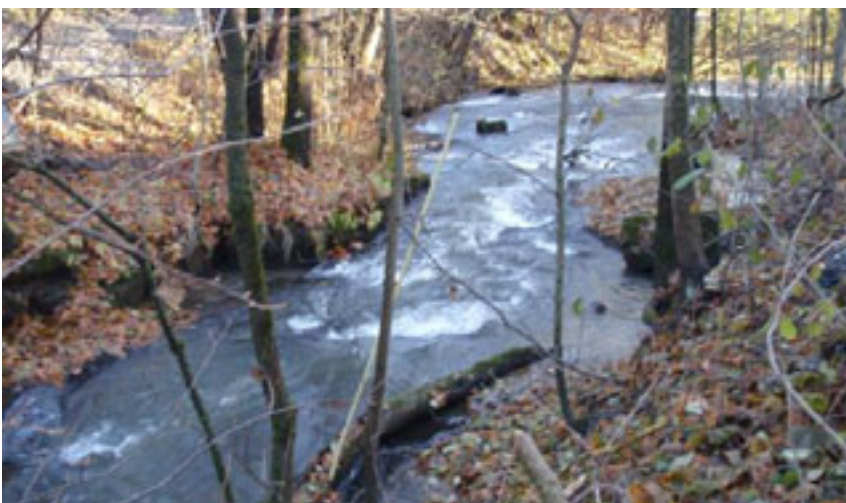
Foto: Avsnitt i stasjonsområde ALN2.

Oppstrøms stasjonsområde ALN2 forekommer det imidlertid antropogene inngrep som etter våre vurderinger må sjekkes ut nærmere i forhold til kriteriesett A, og som kan være bestemmende for fiskesamfunnets struktur, og forsterke den naturlige variasjonen i produksjon. Basert på vurderinger av flyfoto (se foto under) så framstår den kunstige dammen nedstrøms Trondheimsveien og kryssningen i kulvert under denne veien som et potensielt brudd på kontinuitet for vandring av fisk. Denne installasjonen kan påvirke vassdragsavsnittets evne til å opprettholde sin økologiske funksjon, og nærmere vurderinger rundt dette bør foretas ihht til vannforskriften.

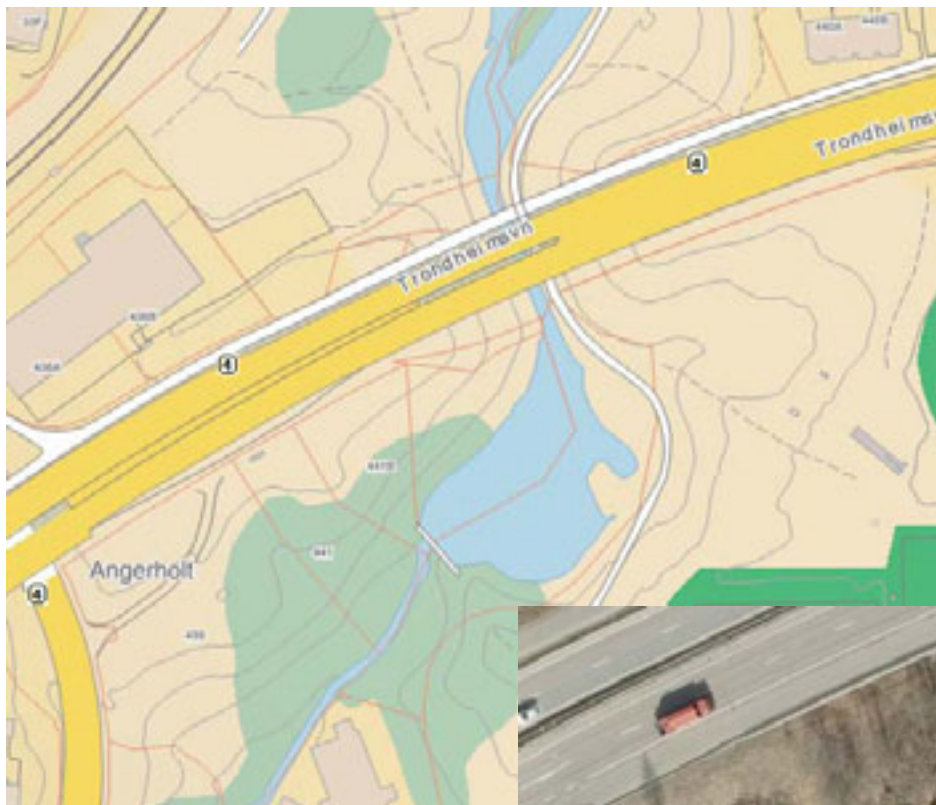
Foto: Problempunkter i Alna oppstrøms stasjonsområde ALN2

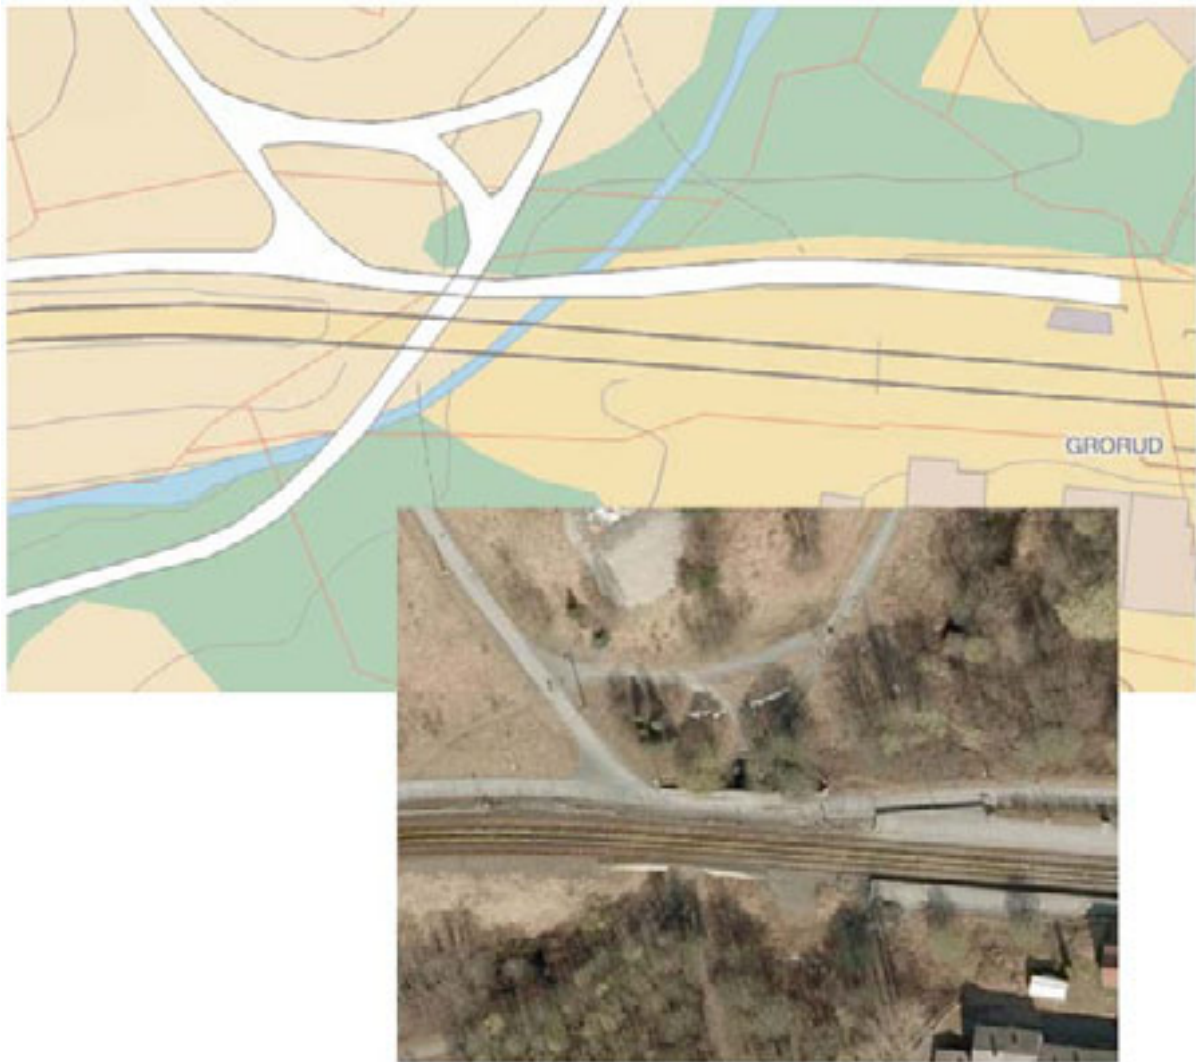
Videre oppover bør krysningen under T-banelinja ved Grorud (foto under) også sjekkes ut i forhold til kontinuitet for fisk og kriteriesett A. NIVA har ingen informasjon om denne kulvertens utforming per i dag.

Foto: Potensielt problem punkt for vandring av fisk oppstrøms stasjonsområde ALN2 i forbindelse med krysning av T-banelinja ved Grorud.

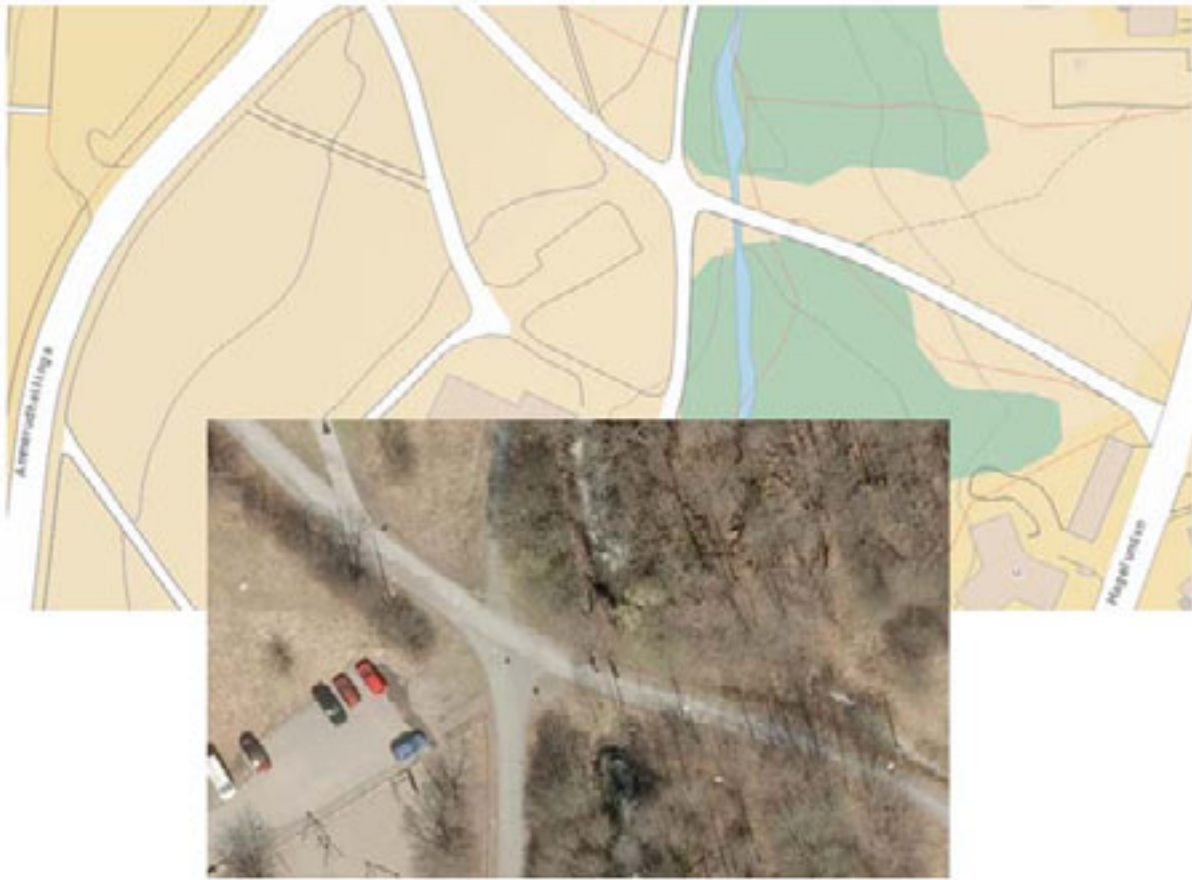
Ytterligere oppstrøms dette punktet krysser vassdraget en grusvei som går mellom Ammerudhellinga og Hagelundveien. Dette punktet bør også gjennomgås i forhold til vandringsmuligheter for fisk.

Foto: Potensielt problempunkt i forbindelse med kryssning av grusvei mellom veiene Ammerudhellinga og Hagelundveien.

NIVA mener det bør være en prioritert oppgave å sikre best mulig hydromorfologiske forhold og kontinuitet for produksjon av stedege ørret på de overnevnte avsnitt av Alna. De samfunnsøkonomiske kostnadene ved å iverksette tiltak rundt problematiske kulverter og kortere veikryssninger er heller ikke altfor store sammenlignet med åpninger av lengre elvestrekninger som kan være alternativet.
