Oslovassdragene og vanndirektivet.
Økologisk tilstandsklassifisering ved bruk
av bunndyr, hydromorfologiske vurderinger
og bruk av laksefisk som kvalitetselement

Tittel Oslovassdragene og vanddirektivet. Økologisk tilstandsklassifisering ved bruk av bunndyr, hydromorfologiske vurderinger og bruk av laksefisk som kvalitetsselement	Løpenr. (for bestilling) 6191	Dato 10.05.2011
	Prosjektnr. Undernr. 29145 5	Sider Pris 48
Forfatter(e) Morten Bergan og Torleif Bækken	Fagområde Vannressursforvaltning	Distribusjon Fri
	Geografisk område Oslo	Trykket NIVA

Oppdragsgiver(e) Vann- og avløpsetaten i Oslo kommune	Oppdragsreferanse Anna-Lena Beschorner
--	--

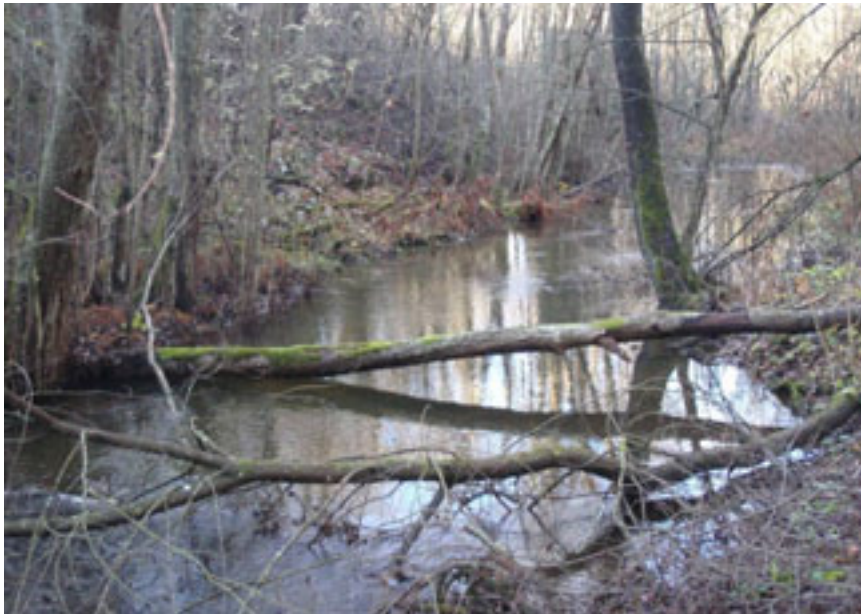
Foto: Elveavsnitt i stasjonsområde ALN 1.

2001). indikerer høyere produksjon, tilsvarende det en burde forvente ved en naturtilstand. Vi må i likhet med stasjonsområdet ALN2 forvente noen grad av naturlig år til år variasjon i tettheter for fiskesamfunn av ørret i dette avsnittet. I forhold til Alnas sannsynlige status som SMVF, så vurderer NIVA at elveavsnittet tilknyttet stasjonsområdet ALN1 sannsynligvis kan være innenfor miljømålet Godt økologisk potensiale ihht til vannforskriften. Som nevnt tidligere må det imidlertid taes ytterligere stilling til dette ved det videre arbeidet etter vannforskriften og vanddirektivet.

En viktig, navnløs sidebekk fra Steinbruvann (via Badedammen), med meget gode naturlige hydromorfologiske forutsetninger for gyting- og rekruttering av ørret har innløp til hovedgreina i dette avsnittet av elva. Bekken vurderes som en svært viktig gyte-/rekrutteringsbekk for stedegen ørret for dette vassdragsavsnittet i Alna, der hovedelva er dominert av moderat vannhastighet og har en større andel av elvebunnen bestående av finere substrat. Bekken er derimot lagt i rør før munning til hovedelva, og vi er ikke kjent med tilstanden for fiskesamfunnet oppstrøms dette røret og om den økologiske funksjon for ørret er intakt i denne bekken. Røret er relativt langt, og vi anbefaler at det foretas en sjekk av bekkens fiskesamfunn for å få en nærmere tilstandsbeskrivelse.

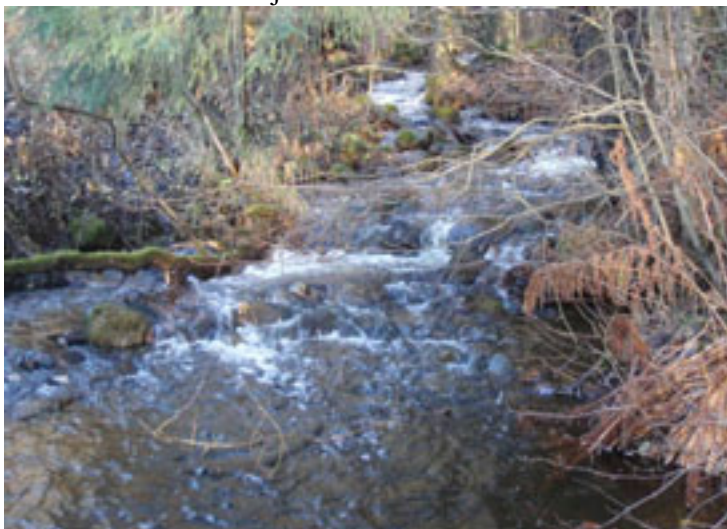
Foto: Tilsigsbekk til hovedvassdraget, som skal ha en viktig økologisk funksjon som gyte-/rekrutteringsbekk for øvre avsnitt av Alna i naturtilstand.
